## Het voorval: brand in een wagon met ethanol te Kijfhoek

Op vrijdagavond 14 januari 2011 rond 21:35 uur ontstond na een botsing brand in een treinwagon met ethanol op rangeerterrein Kijfhoek in de gemeente Zwijndrecht. Bij het voorval zijn geen doden of gewonden gevallen. De beheerder van het terrein, ProRail/Keyrail, en de vervoerder, DB Schenker, doen zelf onderzoek naar het voorval, evenals de Inspectie Verkeer en Waterstaat. Ook de Onderzoeksraad voor Veiligheid is ter plaatse geweest en heeft een verkennend onderzoek uitgevoerd naar dit voorval.

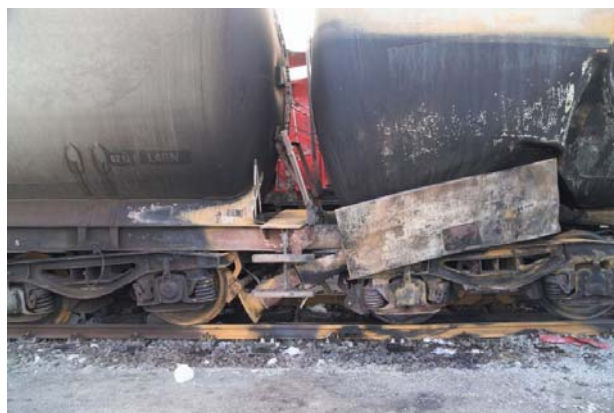
Door de eerste botsing is een van de wagensetjes teruggedrukt. Uit het schadebeeld en een berekening volgt dat de tweede botsing het heftigst is geweest en met een impactsnelheid van maximaal 30 à 32 km/uur heeft plaatsgevonden. Bij deze botsingen raakten de frames van enkele wagons geknikt. Bij één wagon was de knik zodanig dat de ketel lek is geraakt, waardoor er ethanol kon uitstromen en vlam vatten.

Afbeelding: Uitgebrande ketelwagon met geknikte draagbalk.

Zowel van de uitgebrande wagon als van enkele andere bij de botsing betrokken wagons was het frame op dezelfde plaats geknikt. Bij de uitgebrande wagon, die ook de grootste impact te verduren heeft gehad, was deze knik het sterkst. Het verkennend onderzoek heeft zich daarom
