ONDERZOEKRAAD  
VOOR VEILIGHEID

# Ammoniakemissie

OCI Nitrogen, Chemelot Geleen

31 mei 2018

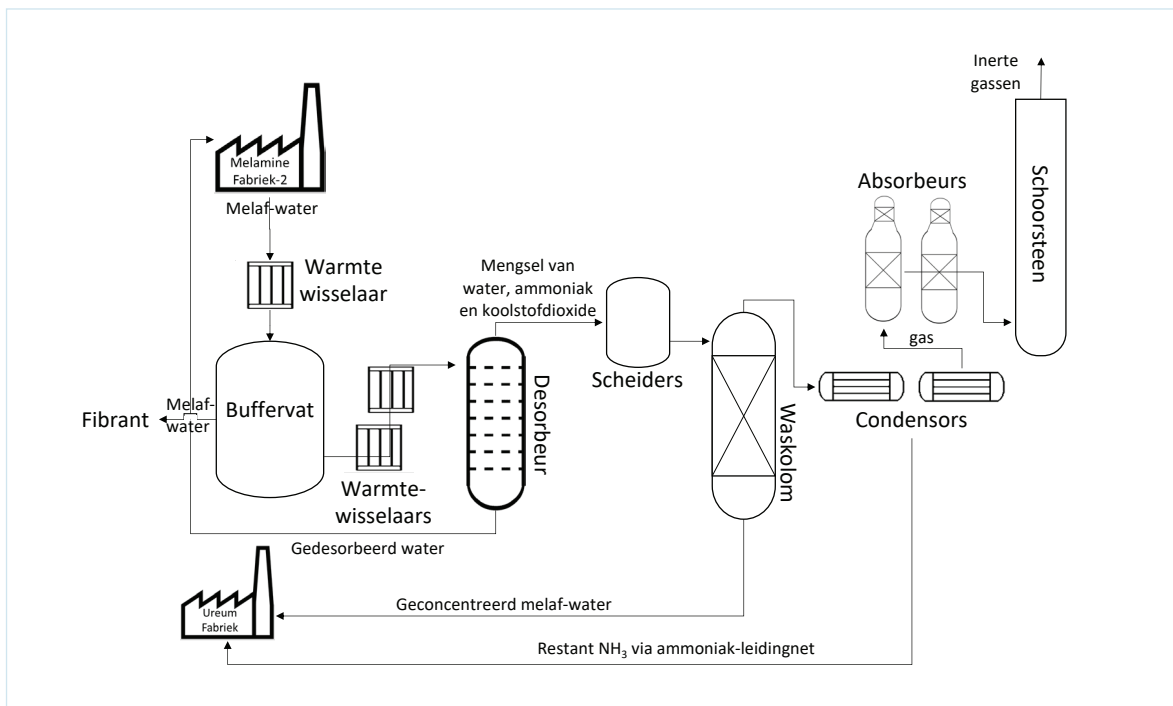
Figuur 2: Het proces in de Koppeltrapfabriek is hier versimpeld weergegeven.

In het geval dat de condensatie van de ammoniak niet goed verloopt, is er bij de schoorsteen een emissiemeter geplaatst om ammoniakgas dat geëmitteerd wordt te kunnen constateren en meten. Deze emissiemeter meet tot 10.000 ppm<sup>5</sup>. Volgens de vergunning mag er 48 kilogram ammoniak per dag geëmitteerd worden (dagvracht). Bij een overschrijding van het meetbereik wordt achteraf een berekening gemaakt om de werkelijk geëmitteerde hoeveelheid vast te stellen. In de afgelopen 10 jaar is het negen keer voorgekomen dat er een ammoniakemissie boven de vergunde dagvracht van 48 kilogram plaatsvond. De tijdelijke overschrijding van het meetbereik gebeurde altijd tijdens het opstarten van de Koppeltrapfabriek. Tijdens normale procesomstandigheden wordt er geen ammoniak geëmitteerd.
