**Ongeval met de luikenwagen van het motorvrachtschip Arklow Sky, Bilbao,  
21 september 2010**

Den Haag, juli 2010

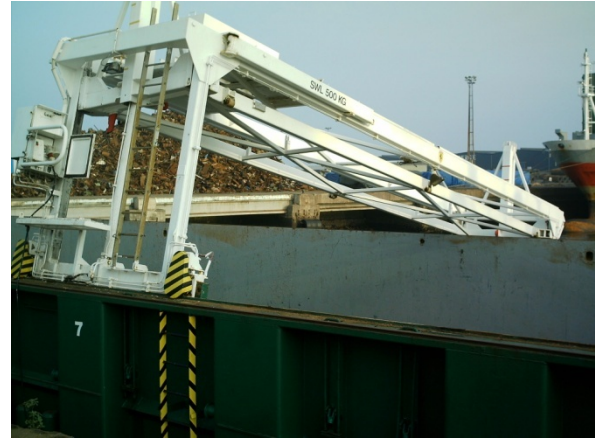
*Foto 2: De situatie kort na het ongeval*

Als gevolg van deze val in het ruim is de eerste stuurman zwaar gewond geraakt en in kritieke toestand in het ziekenhuis opgenomen. De materiële schade aan de luikenwagen en het schip is beperkt gebleven tot ongeveer €25.000. Deze schade bestond onder andere uit:

- Inzettingen<sup>18</sup> en penetratie van de tanktop<sup>19</sup> en zijtanks in het ruim.
- Ontzetting van de hydraulische plunjer<sup>20</sup> van de luikenwagen.
- Verbuiging van de bevestigingsshaken aan bakboordszijde van de luikenwagen.

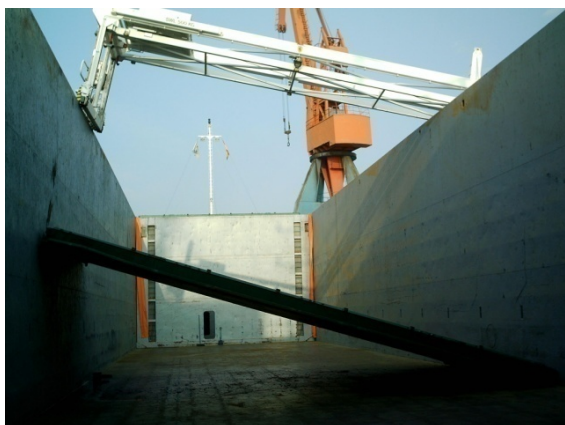
Foto 4: Situatie na het ongeval vanuit het ruim gezien

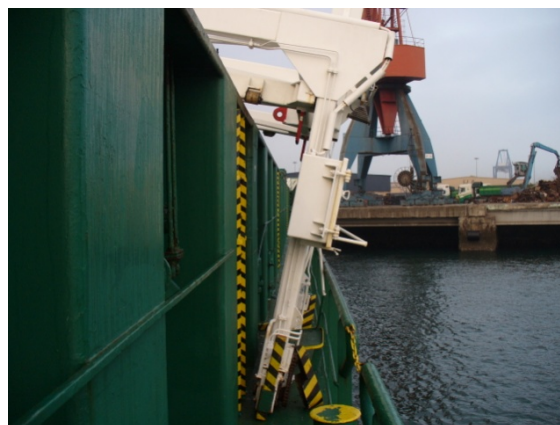
Foto 5: Positie van de luikenwagen aan stuurboordzijde in het gangboord

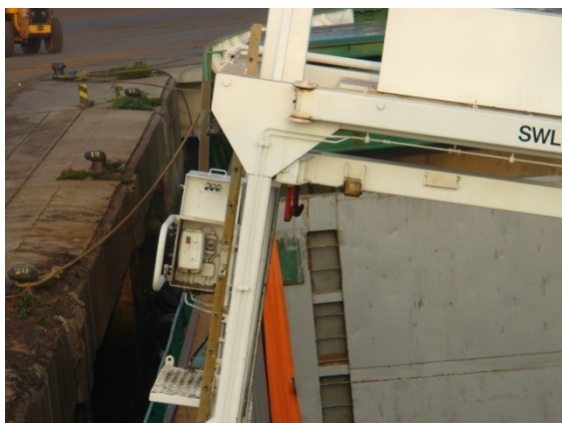
Foto 6: Kromme haken aan bakboordzijde

Het ongeval kon gebeuren doordat de haken van het juk van de luikenwagen aan stuurboordzijde niet in de bevestigingspunten van het luik waren aangepikt, maar op de bolle (buiten)zijde van de bevestigingspunten. Dit is tegen de procedures in, niet door een tweede persoon gecontroleerd. Vervolgens is het luik, eveneens tegen de procedures in, in hoge positie vervoerd waardoor het zwaartepunt van de luikenwagen hoog bleef. Het gevolg was dat een geringe verstoring van het evenwicht (bijvoorbeeld door het inzetten of stoppen van een beweging) voldoende was om het niet correct aangehaakte luik van de bolle kanten van de bevestigingshaken af te doen schieten. Bovendien had het luik door zijn hoge positie voldoende ruimte om langs het luikhoofd naar beneden in het ruim te vallen. Bij een laag aangehouden positie bij de verplaatsing was het luik mogelijk op het luikhoofd gevallen.

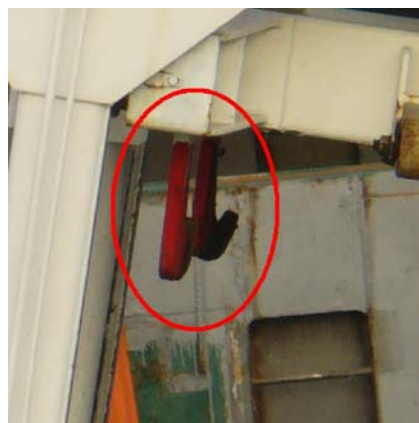
Foto 7: Uitvergroting kromme haken

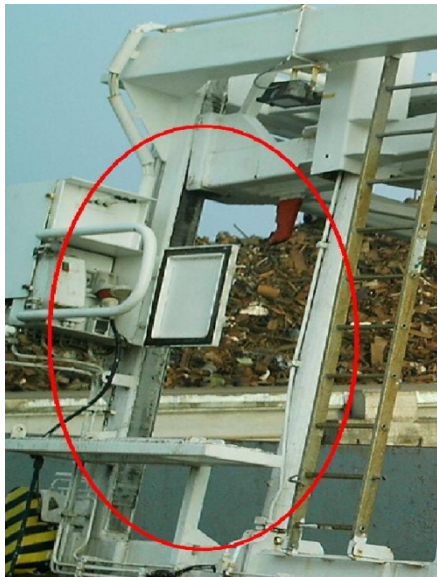
Dit kon gebeuren door het ontbreken van adequate valbescherming op het bedieningsplateau en doordat de stuurman zelf geen persoonlijke valbescherming droeg (veiligheidsharnas)<sup>22</sup>. Het onderzoek heeft geen antwoord kunnen geven op de vraag of de stuurman met de deur van het kastje met daarin de hoofdschakelaar, open of

gesloten heeft gereden. De open deur wordt door de rederij beschouwd als de valbescherming voor de bediener op het bedieningsplateau.

*Foto 8: Beperkte valbeveiliging op het bedieningsplateau met een "open" deur (zie ook foto 3)*

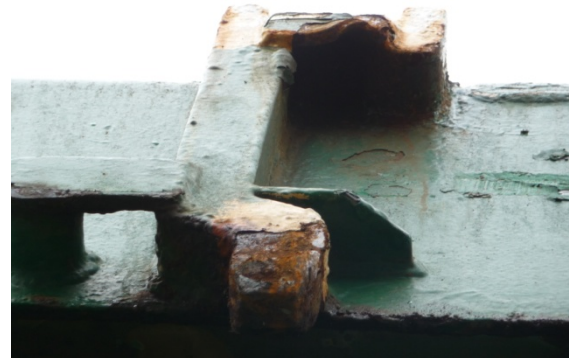
*Foto 9: Beschadigd bevestigingspunt van het gevallen luik*

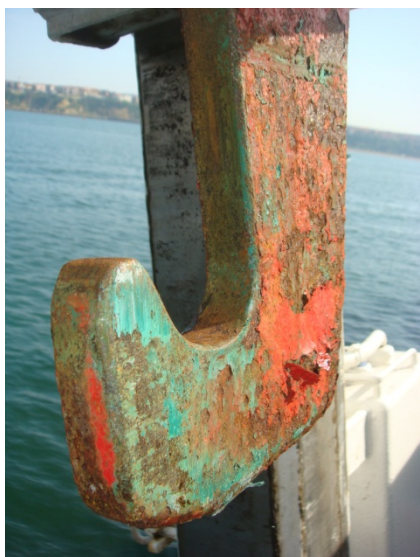
Aan boord van de Arklow Sky zijn ook geen andere "harde" technische maatregelen genomen om het niet correct aanpikken van de haken te voorkomen. In het verleden is binnen de rederij wel een keer één schip uitgevoerd met een technische voorziening om verkeerd aanhaken te voorkomen door middel van zogenaamde "punthaken". Deze voorziening is echter op andere schepen niet aangebracht, omdat dit volgens de rederij geen veiligheidsverhogend effect zou hebben, omdat de bemanning daar als volgt op reageerde: "dan kunnen wij voortaan de luikenwagen weer alleen bedienen".

*Foto 10: De aan boord toegepaste haken met stompe punt*

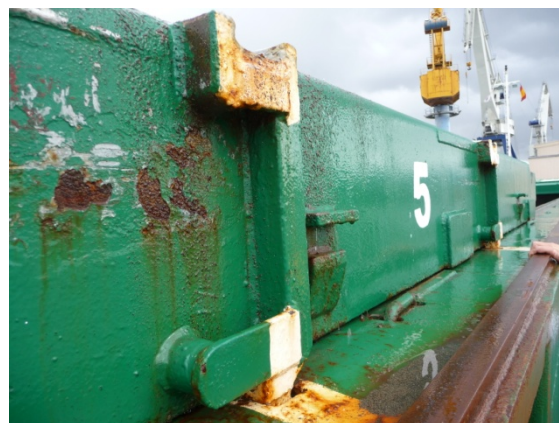
*Foto 11: Luik met twee bevestigingspunten met rondlopend profiel*

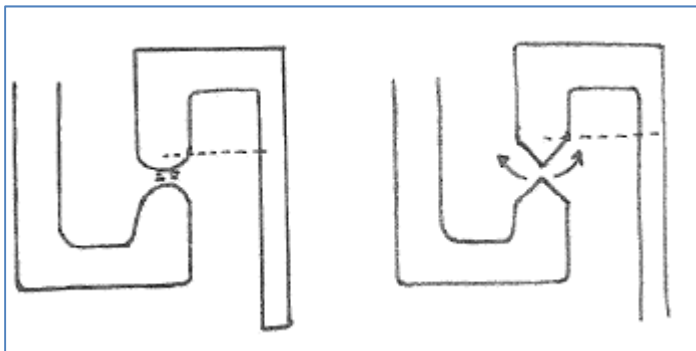
*Figuur 1: Onderscheid tussen ronde en puntvormige haak en bevestigingspunt*

1. Het toepassen op de luikenwagen van klauwen die onder de rails vastgrijpen, zodat de kraan niet kan kantelen of van de rails kan schuiven.
2. Toepassing van puntvormige haken en pockets, waardoor de haak het luik niet kan opheffen als het niet goed is aangepikt (zie figuur 1).
