ONDERZOEKRAAD
VOOR VEILIGHEID

Startklaring tijdens baaninspectie vogelwacht

Op Amsterdam Airport Schiphol

12 januari 2014

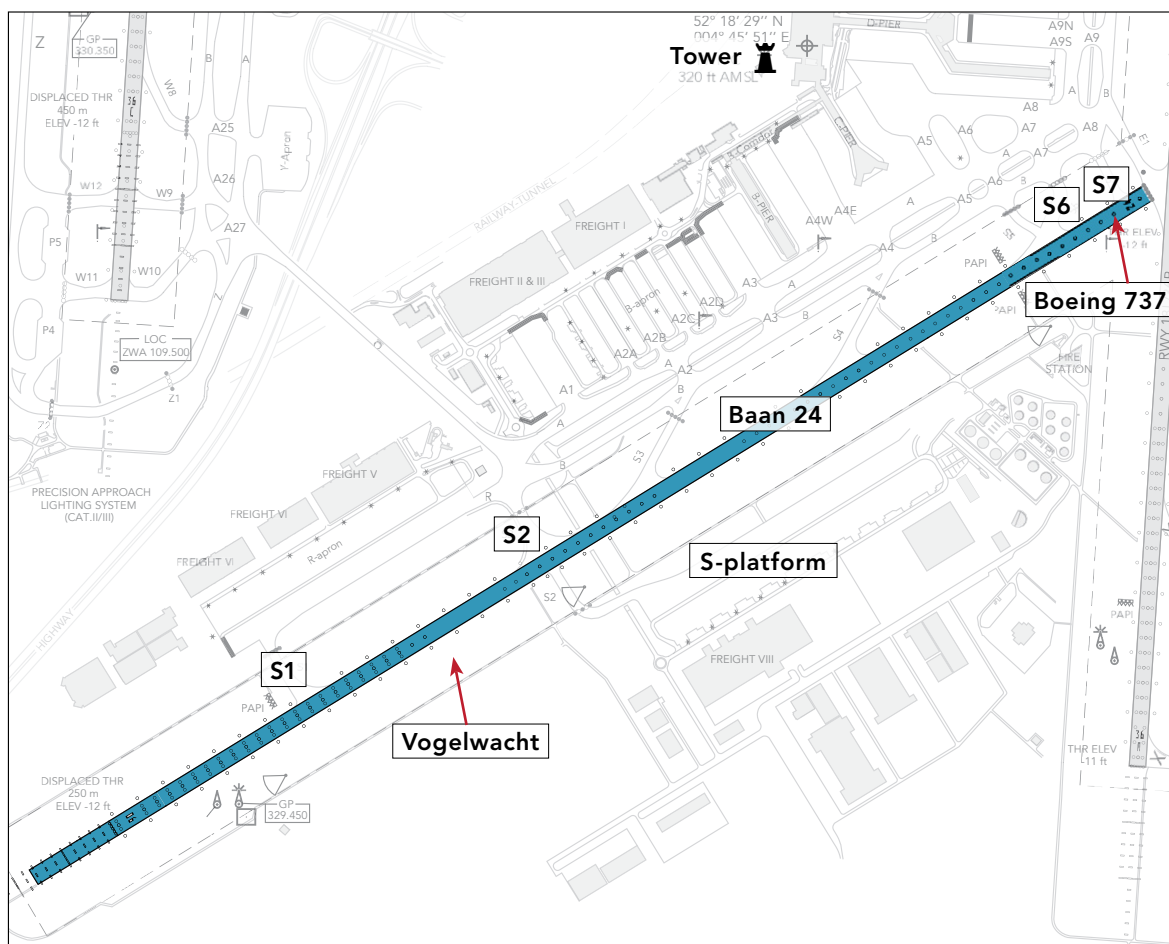
Figuur 4: Overzicht intersecties baan 24 en posities Boeing 737 en vogelwacht. (Foto: Onderzoeksraad voor Veiligheid)

Om 15.36:05 uur riep de bemanning van een Boeing 737, die het begin van baan 24 bij intersectie S7 naderde, de baanverkeersleider op om te gaan vertrekken. De baanverkeersleider gaf de Boeing 737 toestemming om baan 24 op te rijden en aldaar te wachten, en gaf informatie over het Boeing 747 vrachtvliegtuig dat baan 24 aan het kruisen was. De cockpitbemanning van de Boeing 737 bevestigde de opdracht op de baan te wachten en gaf aan het overstekende vrachtvliegtuig bij intersectie S2 te zien. De baanverkeersleider gaf geen informatie aan de cockpitbemanning van de Boeing 737 over het feit dat de vogelwacht - door tussenkomst van Assistent 2, onder verantwoording van de baanverkeersleider - baan 24 afreed voor een inspectie. Vervolgens draaide de

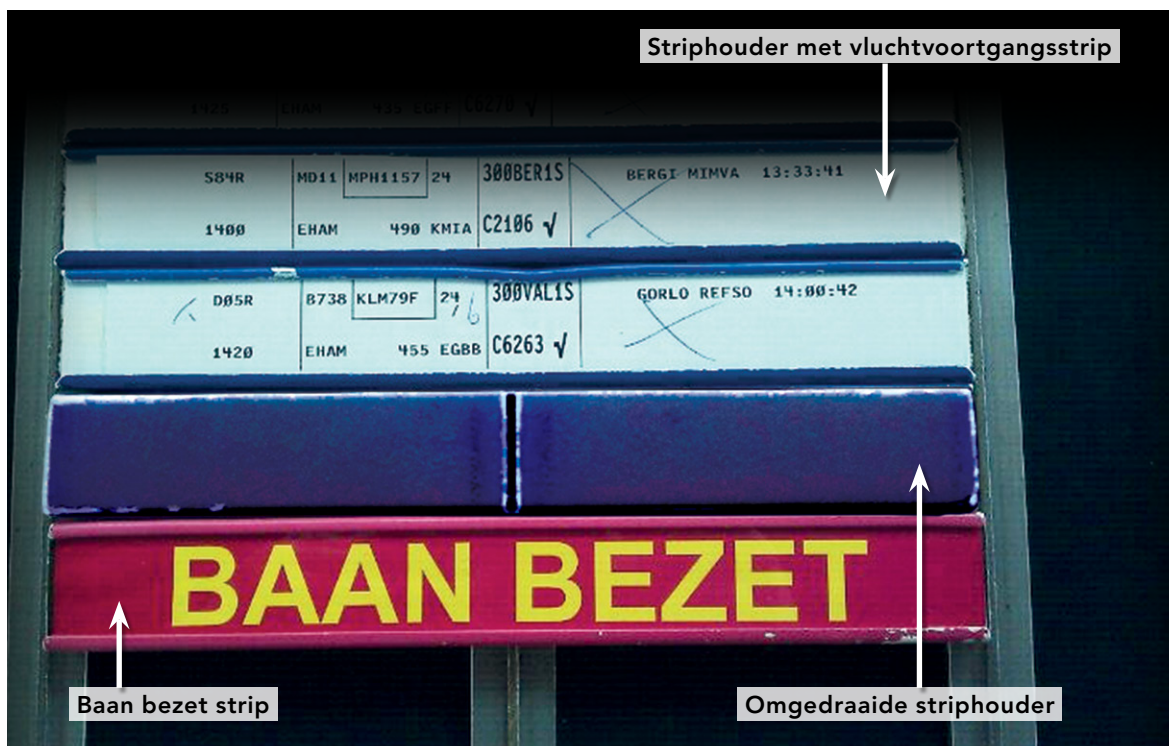
baanverkeersleider de zogeheten 'vluchtvoortgangstrip' van de Boeing 737 om. De tekst van de vluchtgegevens is dan niet meer zichtbaar. Dit is een extra veiligheidsmaatregel met de intentie te voorkomen dat onbedoeld toch toestemming om te starten kan worden gegeven. Zie figuur 5 voor een afbeelding van (omgedraaide) vluchtvoortgangstrips.

Figuur 5: Baan-bezet strip en vluchtvoortgangstrips. (Foto: Luchtverkeersleiding Nederland)

Toen het kruisende vliegtuig vrij van de baan was, drukte de baanverkeersleider de 'baan bezet' indicatie uit. Ook draaide hij de striphouder van de Boeing 737 weer terug. De tekst op de vluchtvoortgangstrip in de striphouder was nu weer zichtbaar. De rode 'baan bezet' striphouder was niet door hem gebruikt. Dit is ook niet verplicht. Hierop gaf de baanverkeersleider de gereedstaande Boeing 737 toestemming te vertrekken, waarbij hij vergat dat de vogelwacht zich nog - met toestemming van de baanverkeersleider - op dezelfde baan bevond.

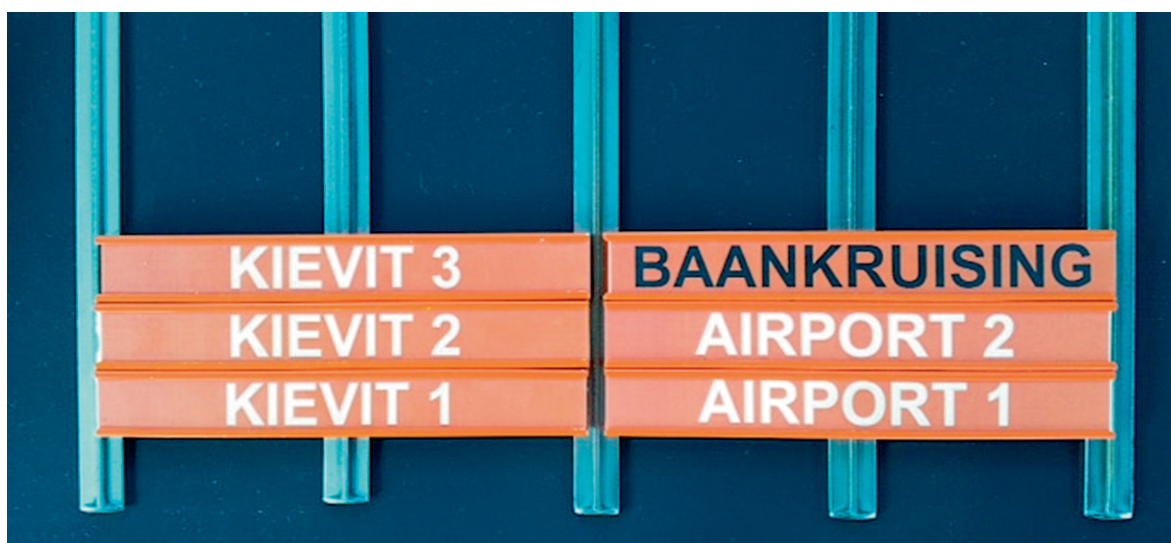
Figuur 6: Nieuw ingevoerde baan-bezetstrips. (Foto: Luchtverkeersleiding Nederland)

Op 19 februari 2014 heeft het management van LVNL een interne mededeling doen uitgaan. De mededeling draagt als titel: 'Vaste werkwijze baan-bezet strippen'. In de mededeling wordt aangegeven dat met ingang van 20 februari 2014 een vaste, maar ook een 'aanbevolen additionele werkwijze' van kracht is. De vaste werkwijze heeft betrekking op de verplichting voor baanverkeersleiders om, bij het bezet zijn van een beschikbare baan, die in de lengterichting van de baan wordt afgereden, een baan-bezetstrip te gebruiken. Dit is dus van toepassing op onder meer een vogelwacht die een baaninspectie uitvoert. Zie figuur 6 voor een voorbeeld van een 'Kievit baan-bezetstrip' van een vogelwacht.

LVNL geeft aan dat de nieuwe procedure, met verplicht gebruik van de baan-bezetstrips voor voertuigen die de baan in lengterichting afrijden, goed werkt en dat alle baanverkeersleiders zich aan de nieuwe procedure houden. Sinds de invoering van de verplichting van het gebruik van baan-bezetstriphouders door de baanverkeersleiders in februari 2014 hebben zich tot de publicatie van dit rapport geen nieuwe vergelijkbare incidenten met een vogelwacht voorgedaan.
