ONDERZOEKRAAD
VOOR VEILIGHEID

Gevaren van gasleidingen bij graven

Lessen van de gasexplosie in Diemen

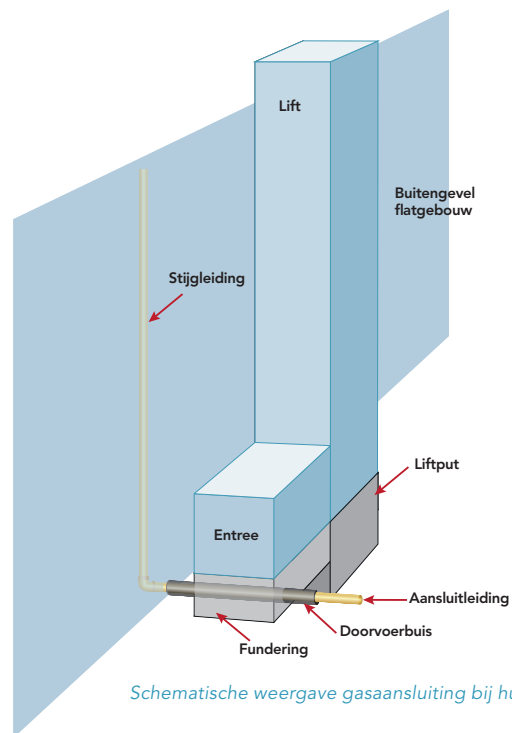
De appartementen in het flatgebouw zijn aangesloten op het aardgasnet van netbeheerder Liander. De hoofdleiding loopt in de ondergrond voor het gebouw langs. Elk blok boven elkaar gelegen appartementen is aangesloten op de hoofdleiding door middel van een aansluitleiding en een stijgleiding. In de registratie van de netbeheerder zijn de aansluitleidingen gekoppeld aan het huisnummer van de onderste woonlaag.

Schematische weergave gasaansluiting bij huisnummer 121

Bij het loswrikken van de pijp uit de fundering kwam een gele leiding bloot te liggen die door de slopers herkend werd als een gasleiding. Het was op dat moment niet duidelijk dat er binnenin het gebouw een koppeling van de gasleiding was losgeschoten, waardoor er in het gebouw bij de berg-ruimtes een gasuitstroom plaatsvond.
