ONDERZOEKRAAD
VOOR VEILIGHEID

Emissies van nikkelstof

BASF Nederland B.V., De Meern

(2 augustus 2012 en 7 oktober 2013)

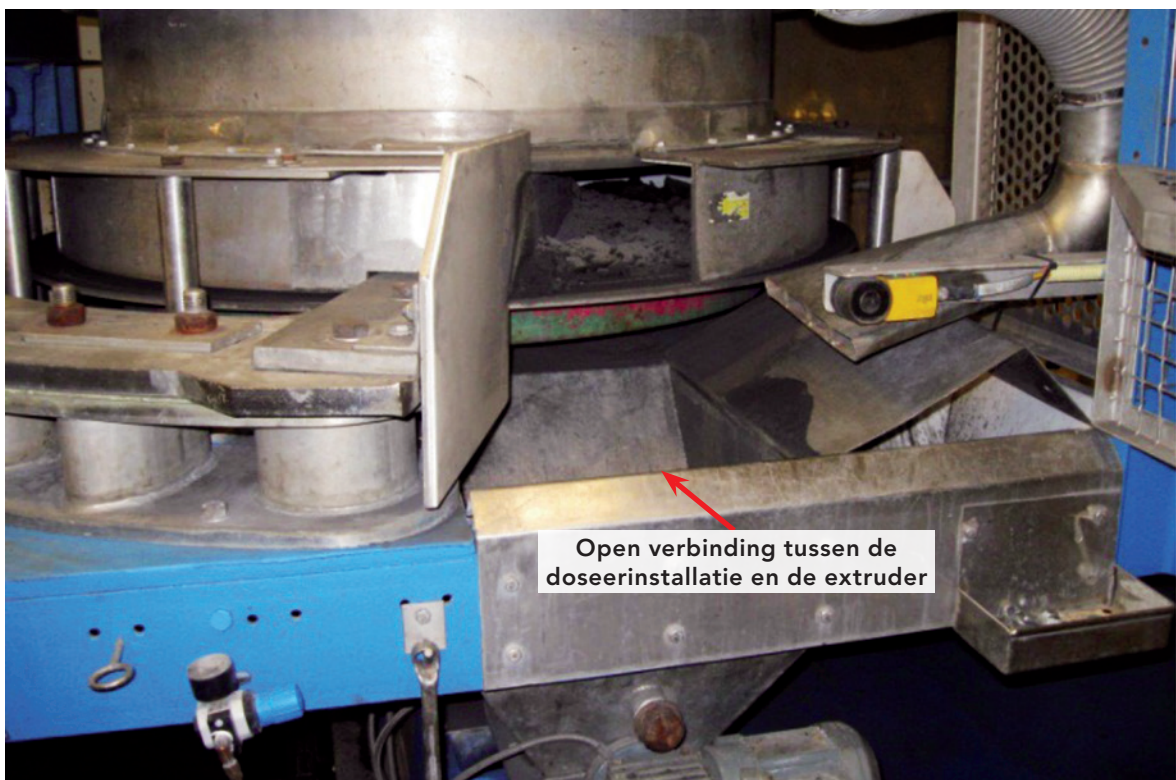
In dit voorval was de waterdosering geblokkeerd door een dichtstaande handafsluiter, waardoor er geen vochtige granulaat ontstond in de menger. Het droge nikkelhoudende granulaat is vervolgens in de volgende stap van het proces aan de doseerinstallatie toegevoegd. Vanuit deze installatie werd via een open verbinding de inhoud gedoseerd aan de extruder. Bij normale procesvoering stroomt er dan een vochtig granulaat naar de extruder. Doordat in dit geval het product in de doseerinstallatie niet vochtig maar een droge stof was, kwam het stuivende nikkelhoudende stof bij de open verbinding tussen de doseerinstallatie en de extruder (zie foto) in de ruimte vrij.

Figuur 1: De installatie. (Bron: BASF)

- Melding van een procesafwijking ten aanzien van de waterdosering op het bedieningspaneel is genegeerd.
- Ontwerp met open verbinding waarbij vrijkomen van stof mogelijk is.

- Studie naar aanpassing ontwerp (beveiliging dat dosering aan Pulva feeder niet mogelijk is indien waterteller zijn eindstand niet haalt; omsluiten van de open verbinding tussen Pulva feeder en extruder).
- Verhoogde aandacht bij de productieafdeling voor wachtoverdracht, omgaan met alarmen, het opvolgen van procedures en de tijd nemen voor kritische handelingen.
- Aanpakken van storende, niet-functionele alarmen.
- Plaatsing omkasting om de Pulva feeder.
