ONDERZOEKRAAD  
VOOR VEILIGHEID

# Aanvaring bewakingsschip en vissersschip Noordzee

7 oktober 2013

*Den Haag, maart 2015*

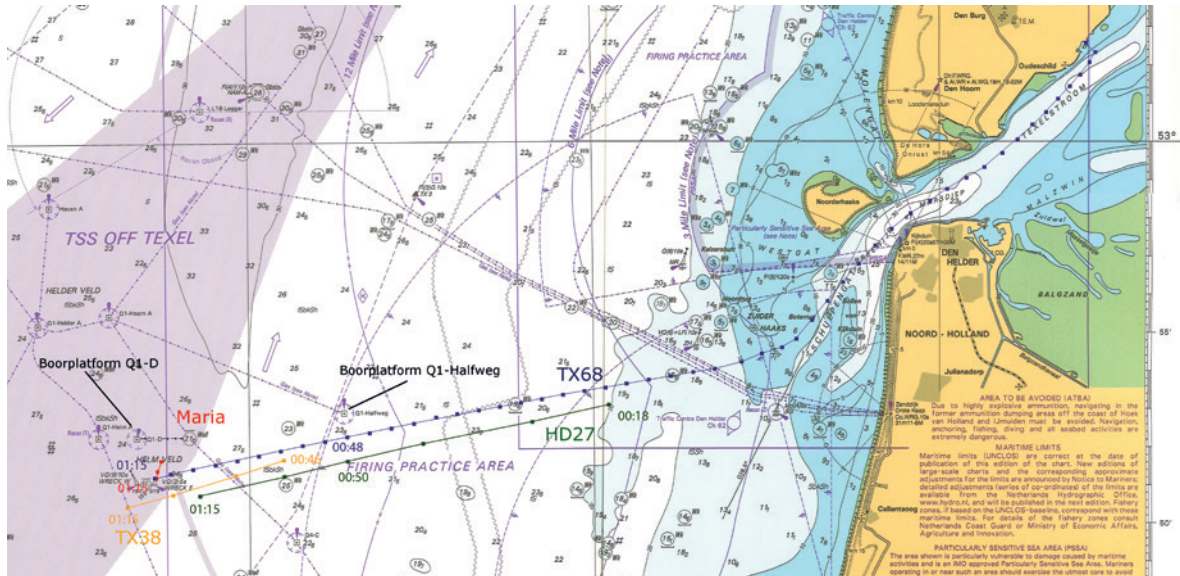
Figuur 1: Vaargebied tussen Den Helder, Schulpengat en VSS Off Texel met de gevaar koersen. (Bron: Netherlands Ministry of Defence WGS 84 INT 1418 1631 en Onderzoeksraad voor Veiligheid)

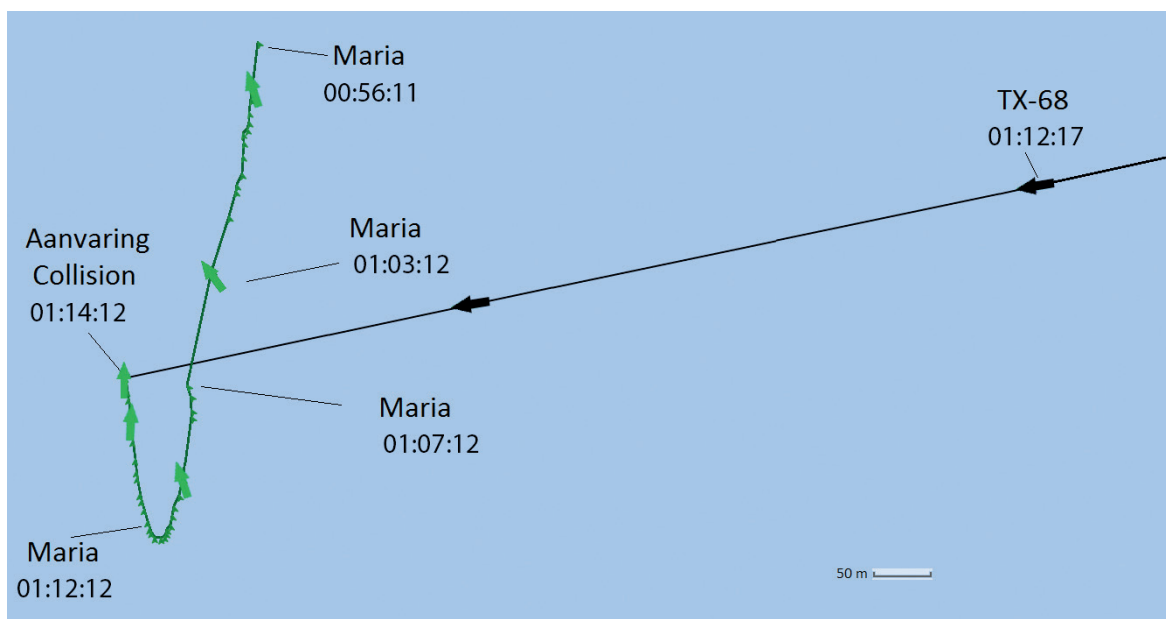
Figuur 5: Aanvaring Vertrouwen (TX68) met Maria, voorliggende koersen. (Bron: Onderzoeksraad voor Veiligheid)

Vanaf 23:47:59 heeft de Vertrouwen (TX68) in een vrijwel rechte koers van ongeveer 260 graden gevaren met een snelheid van ongeveer 10.9 knopen. Uit het onderzoek blijkt dat de Vertrouwen (TX68) tot aan de aanvaring dezelfde koers gevaren heeft. Tussen 01:12:17 en 01:18:18 is een plotselinge verandering van koers waargenomen. Dit lijkt te duiden op een aanvaring tussen deze twee tijdstippen. De AIS-gegevens van de Vertrouwen (TX68) beginnen om 01:23:37 en bevatten geen informatie van voor of tijdens de aanvaring.

Analyse van de AIS-gegevens van de Maria laat zien dat de Maria zich tussen 00:32:52 en 01:11:01 met de stroom achteruit liet meedriften met een koers van ongeveer 185 graden met 0.9 knopen. Dit komt overeen met de stroomgegevens.

Tussen 01:03:12 en 01:07:12 passeerde de Maria de Vertrouwen (TX68) voorlangs op een afstand van 2800 meter tot 3800 meter.<sup>7</sup> Voor de Vertrouwen (TX68) kwam de Maria van stuurboord. Omdat de Maria op de drift van de stroom achteruit voer, kwam de Vertrouwen (TX68) voor haar ook van stuurboord. Uit de interviews is gebleken dat dit niet is waargenomen aan boord van de Vertrouwen (TX68).

Na 01:11:01 veranderde de Maria van koers naar ongeveer 335 graden. Deze gewijzigde koers zorgde ervoor dat de Maria de koers van de Vertrouwen (TX68) weer kruist. Tussen 01:14:01 en 01:14:28 is opnieuw een koersverandering waarneembaar naar 279 graden, terwijl de voorliggende koers van de Maria van 002 graden naar 333 graden veranderde. Dit lijkt overeen te komen met een aanvaring van stuurboord. Voor de Vertrouwen (TX68)

kwam de Maria van bakboord. De AIS-gegevens van de Maria laten zien dat de aanvaring tussen 01:14:01 en 01:14:28 heeft plaatsgevonden.<sup>8</sup>
