## VOORVAL: AARDGASEMISSIE bij Gate Terminal te Rotterdam, 8 september 2011

| OVV nummer voorval: | S2011IN0908-52 |
| Plaats voorval: | Gate Terminal B.V., Maasvlakte Rotterdam |

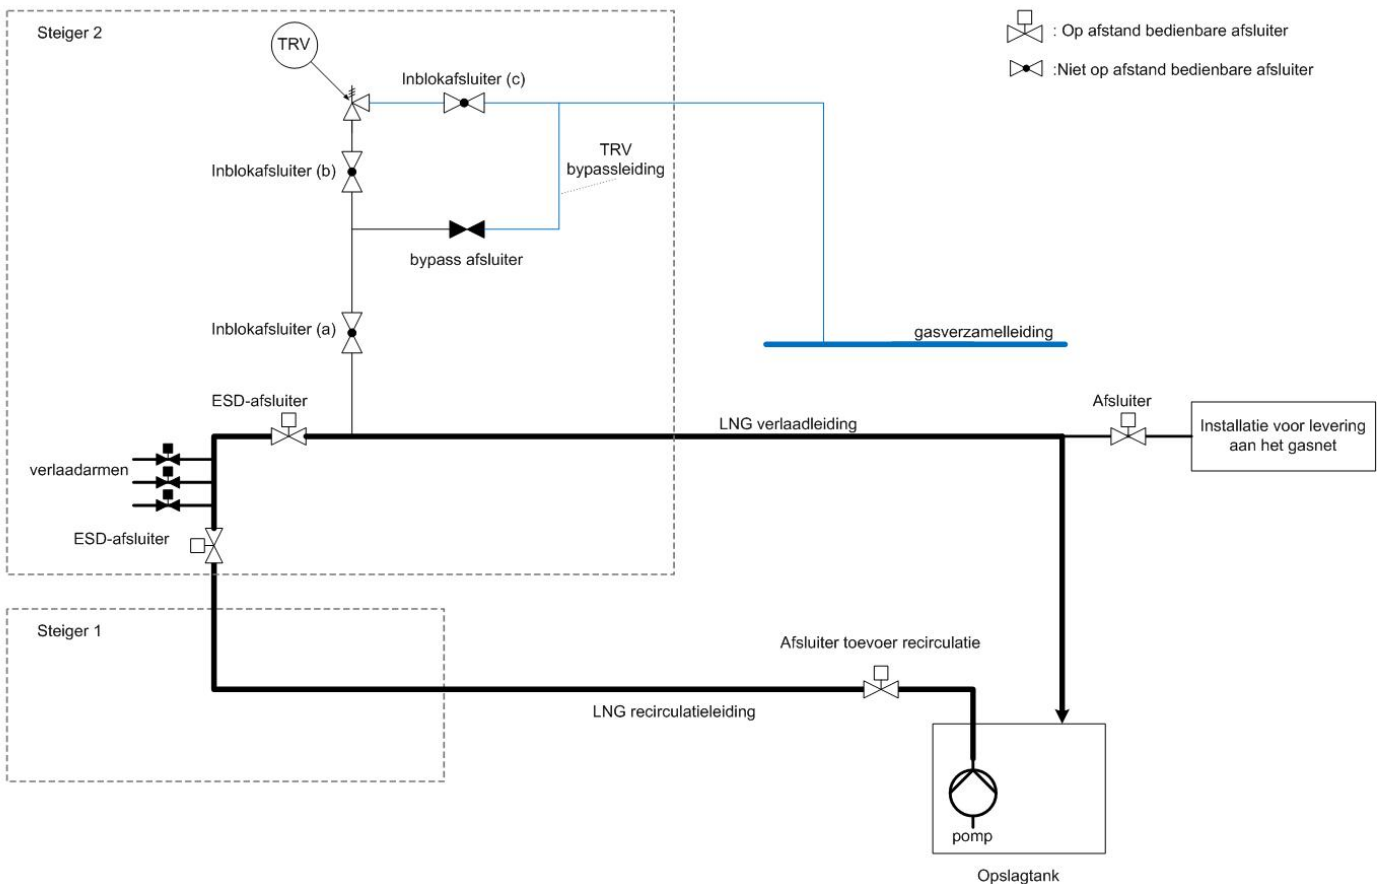
*Figuur 1. Schematische weergave van de Thermal Relief Valve (TRV) op de verlaadleiding (bij normale omstandigheden tijdens recirculatie van LNG, waarbij de afsluiter in de bypassleiding gesloten is en de inblokafsluiters open); leidingen met gas zijn blauw, leidingen met LNG zwart*

De werkzaamheden voor het vervangen van de afsluiter in de bypassleiding van de TRV vonden plaats zonder dat de inlokafsluiter (inlokafsluiter (a) in figuur 1) was dichtgedraaid. Hierdoor was bij de start van de werkzaamheden het leidingdeel aan één zijde van de blindplug nog gevuld met LNG en verbonden met de LNG-houdende verlaadleiding. Bij dezelfde werkzaamheden bij andere TRV's had de onderhoudsploeg deze inlokafsluiter wel gesloten. Dit is echter vergeten voorafgaand aan het werk bij de TRV waar de emissie heeft plaatsgevonden.

De directe oorzaak is dat voorafgaand aan de onderhoudswerkzaamheden de werklocatie niet is veiliggesteld. Er diende nog een inlokafsluiter te worden gesloten om de leiding waar een afsluiter geplaatst moest worden, te isoleren van het LNG-houdende leidingdeel. Op het moment dat een blindplug in de leiding los werd gedraaid om de afsluiter te kunnen plaatsen, schoot de blindplug weg als gevolg van de druk in de leiding en werd aardgas naar de buitenlucht geëmitteerd.
