ONDERZOEKSRaad  
VOOR VEILIGHEID

# Kwartaalrapportage Luchtvaart

oktober-december 2013

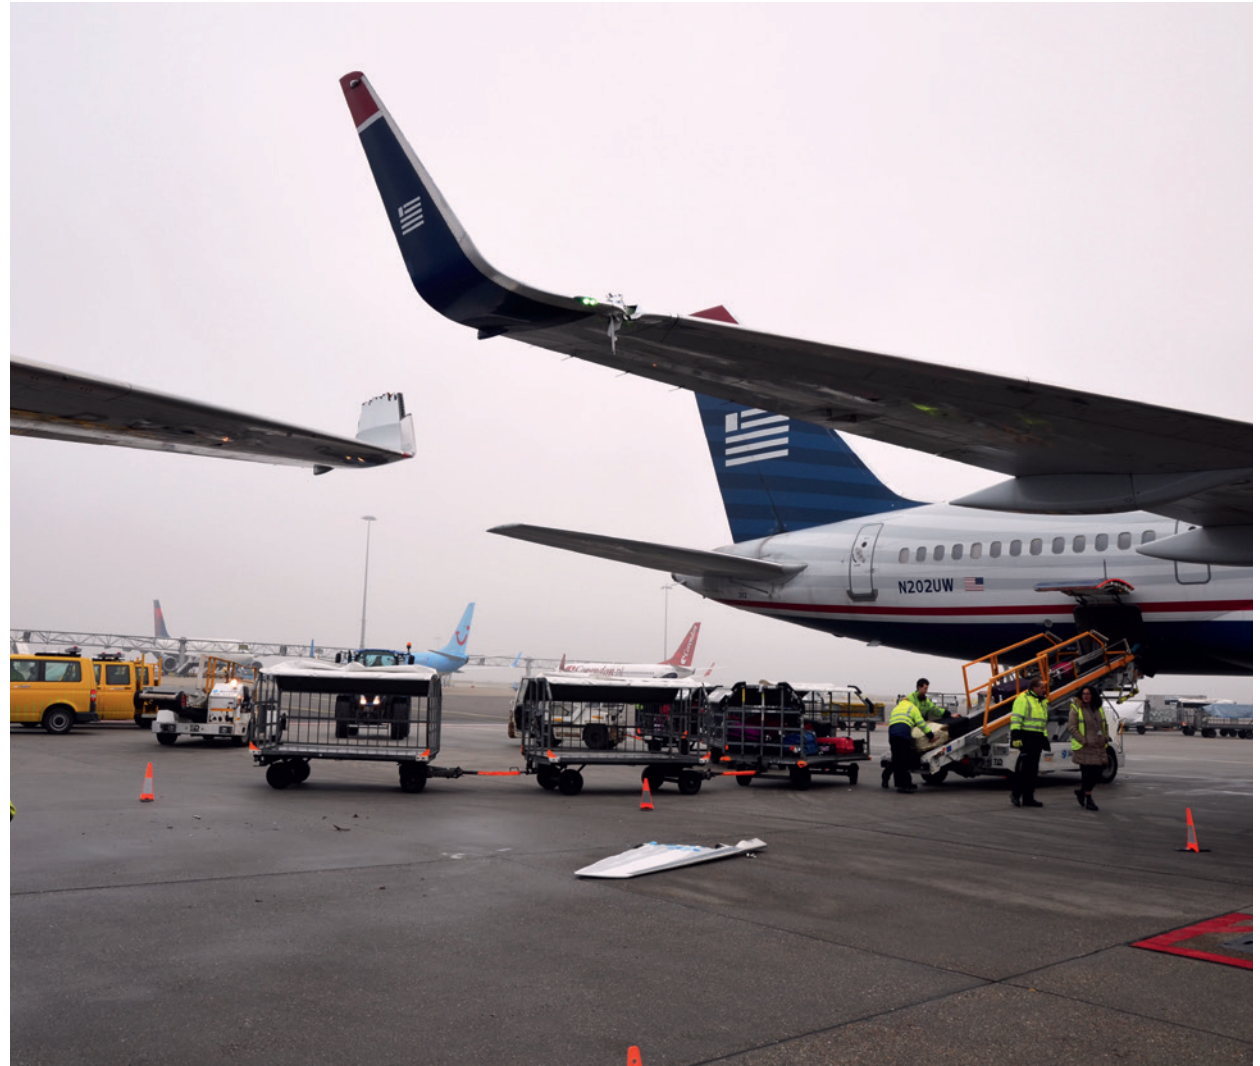
Een binnenkomende Boeing 757 raakte bij het parkeren aan de gate met de rechtersvleugeltip de linkervleugel van een geparkeerde Boeing 737. Beide vleugels raakten daarbij beschadigd.

*Toestellen na de  
botsing (bron:  
Nationale politie)*

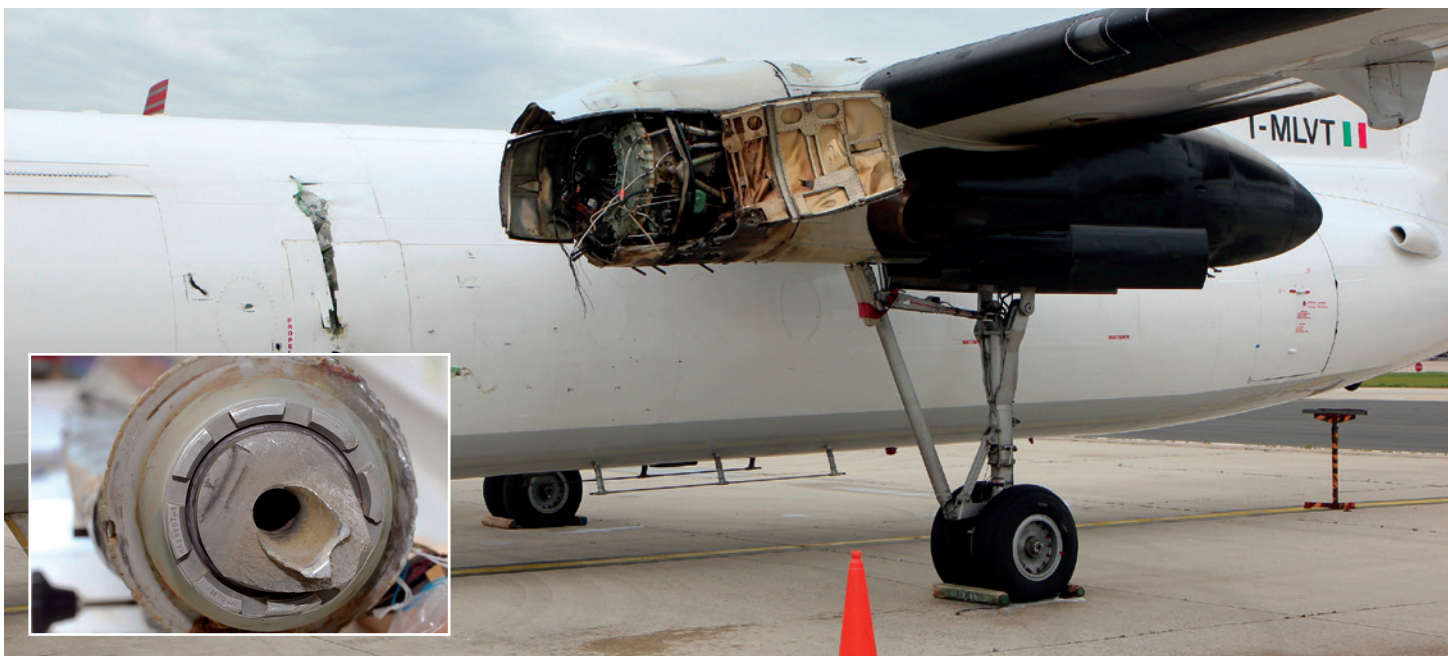
Kort na de start vanaf baan 09R op de luchthaven Parijs-Charles de Gaulle, op een hoogte van circa 1000 voet, hoorde de cockpitbemanning een vreemd geluid vanuit het vrachtruim van de Fokker 27 terwijl de cockpitdeur vanzelf open ging. De eerste officier controleerde het voorste ruim van het vrachtvliegtuig en zag dat een container was beschadigd. De gezagvoerder zag via een raam dat het voorste deel en de propeller van de linkermotor waren verdwenen. Het vliegtuig bleef bestuurbaar en de gezagvoerder besloot terug te keren naar de luchthaven waar een veilige landing werd gemaakt. Na de landing bleek dat de propeller van de linkermotor door de linkerkant van de romp van het vliegtuig was geslagen en tevens aan de rechterkant van de romp grote schade had veroorzaakt.

*De Fokker 27 na het voorval (bron: BEA)*

*Detail: Het bevestigingspunt van de afgebroken propeller (bron: BEA)*

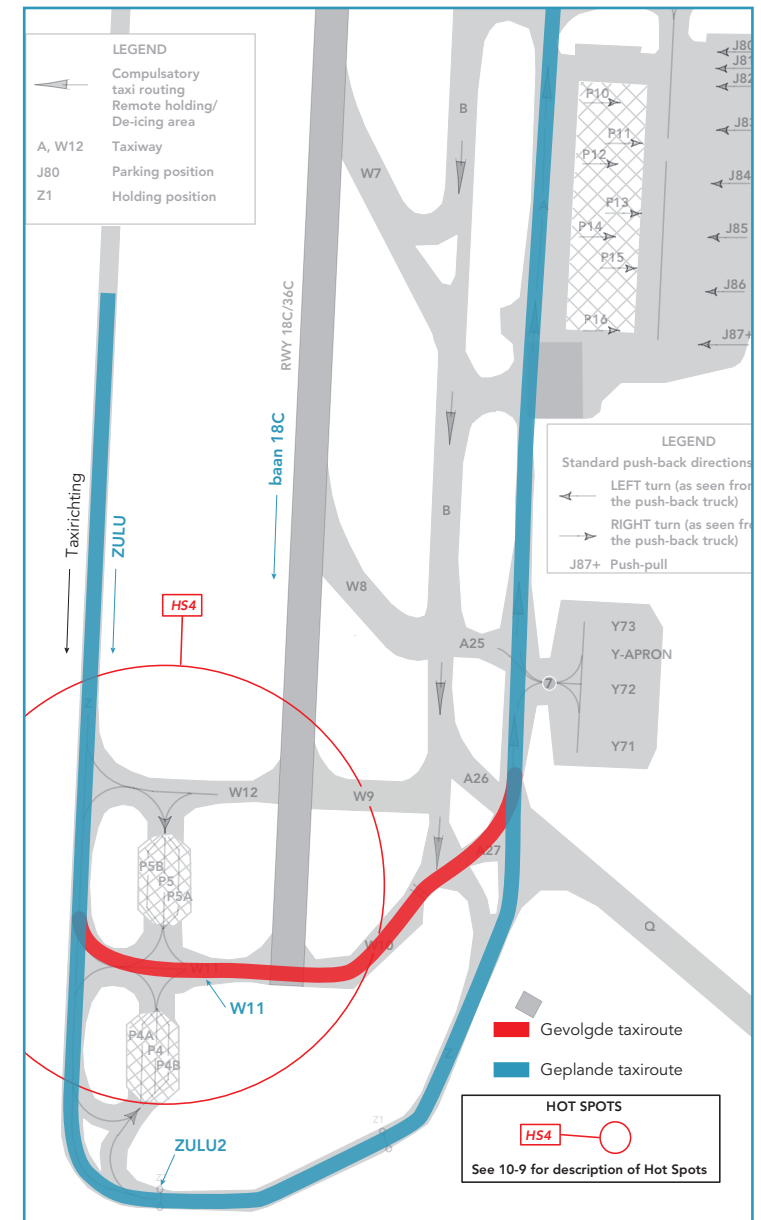
De bemanning was in de veronderstelling dat zij waren geklaard voor het kruisen van baan 18C die op dat moment in gebruik was voor landend verkeer. De bemanning kruiste de in gebruik zijnde baan ter hoogte van W11 (zie rode lijn in figuur), en veroorzaakte daarmee een runway incursion.<sup>1</sup> Op het moment van de kruising bevond zich een ander vliegtuig op 3 NM afstand ten noorden van de baan 18C in de landing. Er was geen sprake van botsingsgevaar, het toestel landde zonder problemen op baan 18C.

De bemanning heeft de relevante "hot spot" niet opgemerkt op de kaart van de luchthaven. De uitdrukking "cross" in de taxi-instructie "cross at Z2" heeft bij de gezagvoerder de indruk gewekt dat zij waren geklaard om de baan te kruisen. De gezagvoerder heeft de taxi-route via Z2 niet vervolgd maar is bij W11 linksaf geslagen om vervolgens de actieve landingsbaan 18C te kruisen. Hiermee is onbewust een runway incursion veroorzaakt. De stop bar bij de intersectie W11 brandde niet.

Weergave runway incursion op Amsterdam Airport Schiphol (bron: Jeppesen)

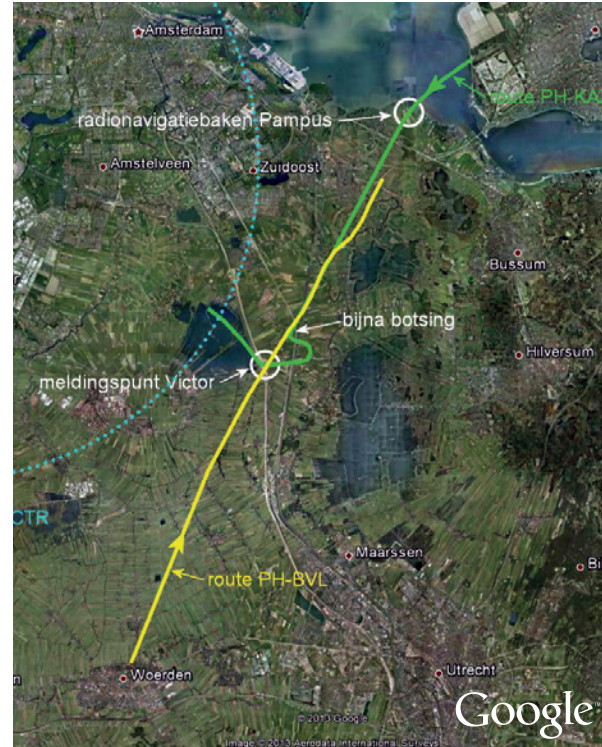
Gevlogen routes PH-KAX en PH-BVL. (bron: Google earth)

Hij maakte een uitwijkmanoeuvre naar links om een botsing te voorkomen. De minimale horizontale afstand tussen beide vliegtuigen bedroeg circa 100 meter. De bestuurder van de PH-BVL heeft de PH-KAX niet gezien. Beide vliegtuigen hebben de vlucht naar hun bestemming voortgezet.

De bijna-botsing kon ontstaan doordat de inzittenden van de PH-BVL en de bestuurder van de PH-KAX elkaar tot kort voor de bijna-botsing niet hadden gezien. De reden hiervoor is niet duidelijk geworden.

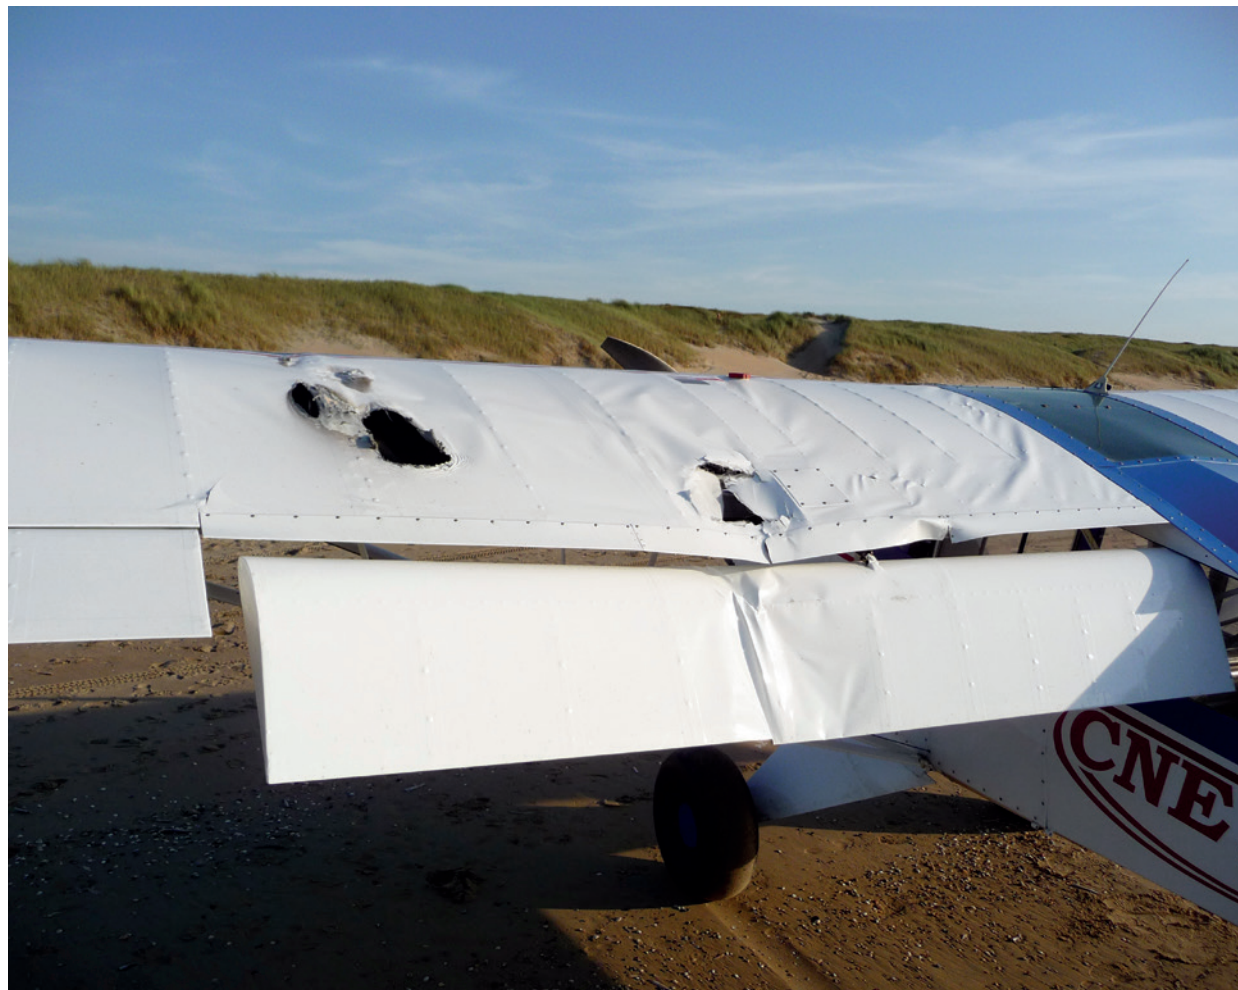
De botsing kon ontstaan doordat de inzittenden van de PH-SBM en de PH-PHX elkaar niet hadden gezien. Van de piloot van de PH-PHX kon niet worden verwacht dat hij het van achter komende verkeer in zicht had.

De piloot van de PH-SBM heeft zich voornamelijk gericht op de PH-LRM met de reclamesleep. Hierdoor is onvoldoende gescand naar ander verkeer. De positie van de bestuurder in de linkerstoel, de hoge neusstand van het vliegtuig en het vliegen tegen de zon in hebben mogelijk bijgedragen aan een verminderde zichtbaarheid van de PH-PHX.

De Onderzoeksraad concludeert dat de te beperkte afspraken aangaande de uitvoering van de fotovlucht en het daarmee samenhangende ontbreken van communicatie per radio, factoren waren bij het ontstaan van het ongeval. Er was geen technisch vangnet aanwezig dat de bemanningen waarschuwde voor de nabijheid van ander verkeer.

Schade aan PH-PHX na landing op strand

Botsingswaarschuwingssystemen  
De Onderzoeksraad ondersteunt de initiatieven van het Europees agentschap voor de veiligheid van de luchtvaart (EASA) voor standaardisatie, en mogelijke implementatie van botsingswaarschuwingssystemen in de kleine luchtvaart en zou graag zien dat het onderwerp een hogere prioriteit krijgt. De Onderzoeksraad verzoekt de Minister van Infrastructuur en Milieu in Europees verband het belang van het EASA-initiatief te onderstrepen en het proces, waar mogelijk, te doen versnellen.

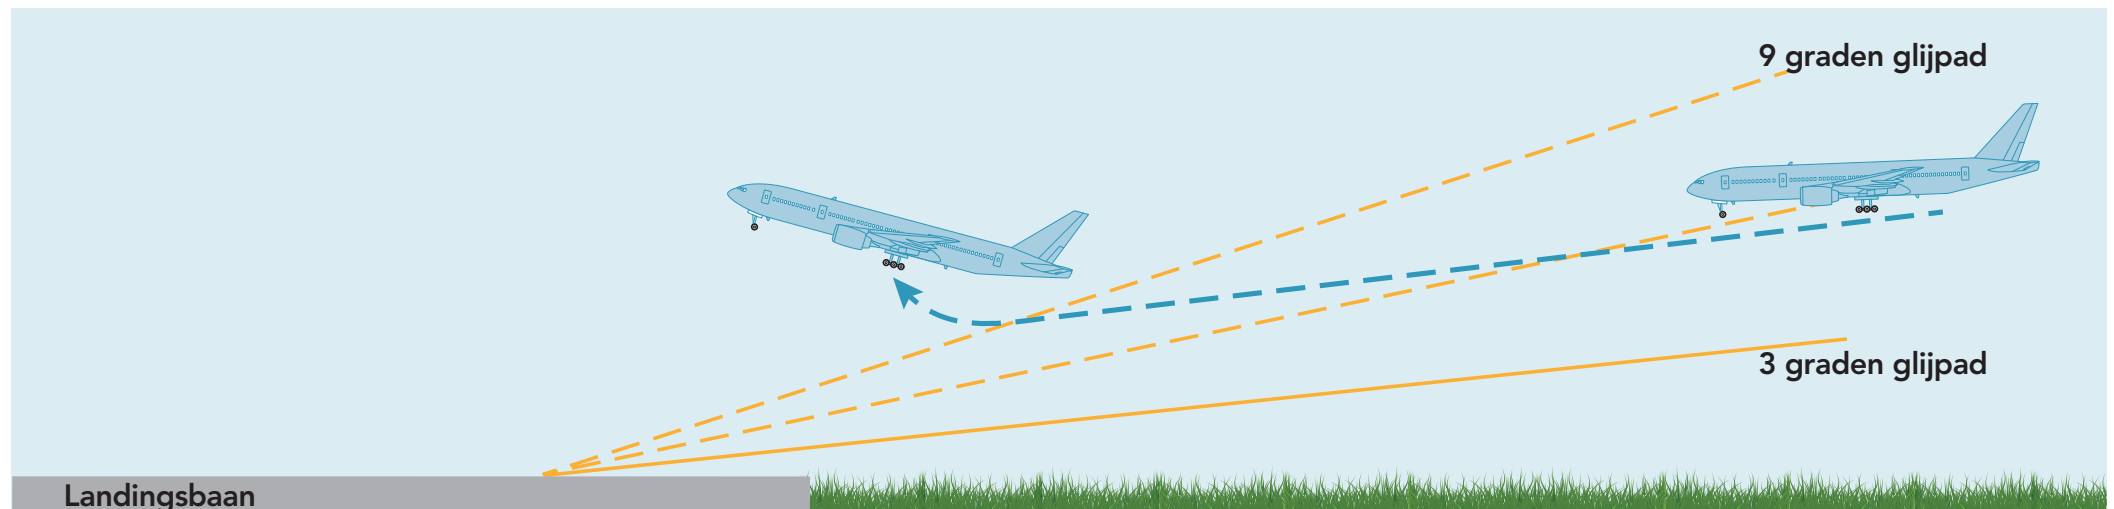
De gevaarlijke situatie doet zich voor tijdens ILS-naderingen, waarbij het 3 graden glijpad vanaf een grotere hoogte dan normaal wordt aangevlogen en het vliegtuig 'valse' radiosignalen van de ILS ontvangt. Uit diverse voorvallen blijkt dat hierdoor het risico ontstaat dat het vliegtuig kort voor de landing onverwacht een hogere neusstand aanneemt en daardoor snelheid verliest. Piloten zijn dan genoodzaakt via een noodprocedure in te grijpen om te voorkomen dat het vliegtuig in een overtreksituatie terechtkomt. Deze onverwachte reactie kan optreden bij alle typen vliegtuigen.

*Voorbeeld van een vlucht op een verkeerd glijpad liggende boven het normale 3 graden gebied resulterend in een abnormale neusstand*

De Onderzoeksraad voor Veiligheid zoekt uit wat de oorzaak is geweest van dit ernstige incident. De tussentijdse resultaten noopten de Onderzoeksraad tot de veiligheidswaarschuwing. De Onderzoeksraad wil piloten attenderen op genoemde risico's bij het naderen van een luchthaven, zeker wanneer gebruik gemaakt wordt van de automatische piloot. Luchtvaartmaatschappijen is in overweging gegeven aanvullende instructies en procedures aan hun piloten te geven. Ten slotte wordt luchtverkeersleiders aangeraden de voorgeschreven aanvliegroete en hoogte in acht te nemen bij de nadering van luchthavens, zodat vliegtuigen het voorgeschreven 3-graden glijpad kunnen onderscheppen. Hierbij moet het glijpad in beginsel zoveel mogelijk van de onderzijde worden aangevlogen.

De Onderzoeksraad voor Veiligheid roept luchtvaartmaatschappijen op soortgelijke incidenten te melden bij hun luchtvaartonderzoeksautoriteit en informatie over het incident te verstrekken. Toezichthouders wordt verzocht erop toe te zien dat luchtvaartmaatschappijen en luchtverkeersleidingsdiensten maatregelen nemen om de eerder genoemde risico's te beheersen.

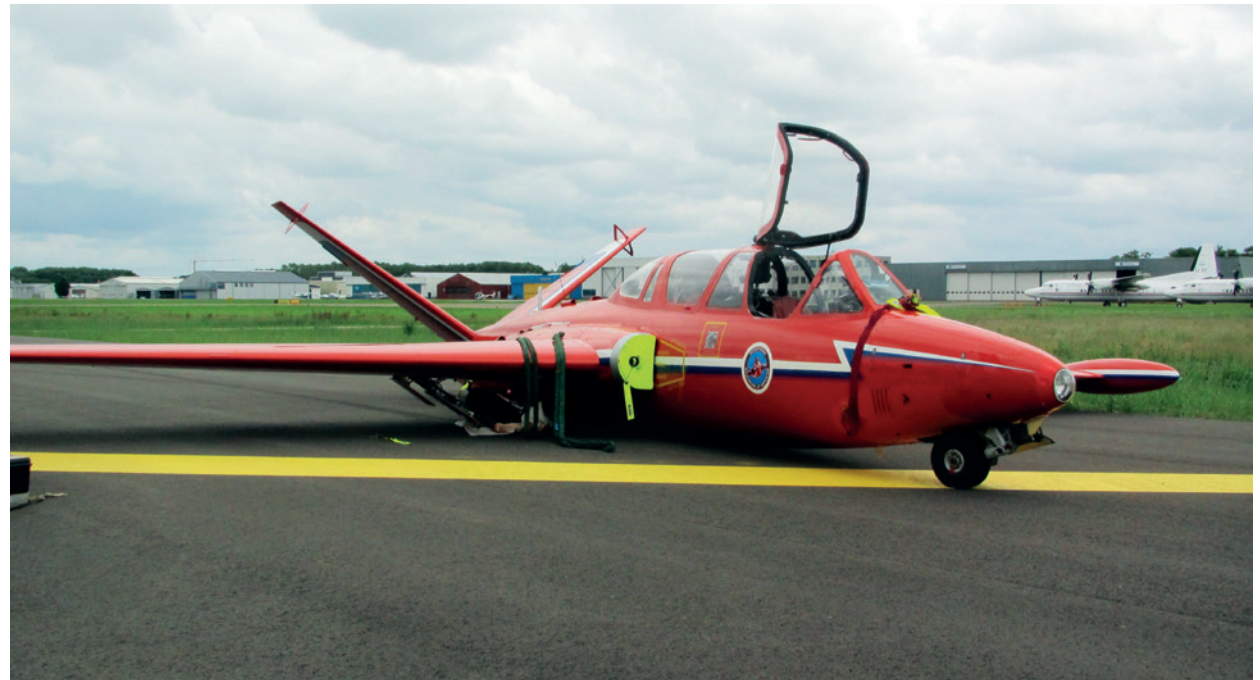
De F-GLHF, een tweepersoons, tweemotorig trainingsstraalvliegtuig, startte vanaf Lelystad Airport voor een vlucht onder zichtvliegvoorschriften. Aan boord bevonden zich de gezagvoerder en een passagier. Tijdens de vlucht en een gedeelte van het circuit werd de passagier de gelegenheid gegeven om de stuurorganen te bedienen waarbij hij werd begeleid en geïnstrueerd. Een enkele maal heeft de passagier op eigen initiatief de remkleppen bediend, wat door de gezagvoerder achteraf werd toegestaan. Tijdens het uitvoeren van een doorstart vermeldde de gezagvoerder dat de flaps omhoog waren en selecteerde vermogen om de doorstart aan te vangen. Toen pakte de passagier op eigen initiatief de hendel voor het landingsgestel en zette deze in een reflex omhoog in de veronderstelling dat de flaps niet in de 15 graden positie stonden. Hierdoor maakte het vliegtuig een buiklanding en kwam het aan het einde van de baan tot stilstand. De beide inzittenden bleven ongedeerd. Het vliegtuig liep schade op, voornamelijk aan de onderkant van de romp en aan het hoofdlandingsgestel.

De overeenkomst tussen de vorm van de hendel van het landingsgestel van de Fouga Magister en de flaphendel van de toestellen waar de passagier gewend was mee te vliegen, heeft ervoor gezorgd dat de passagier in de veronderstelling was dat de handel voor het landingsgestel de flaphendel was.

*De F-GLHF na de buiklanding*

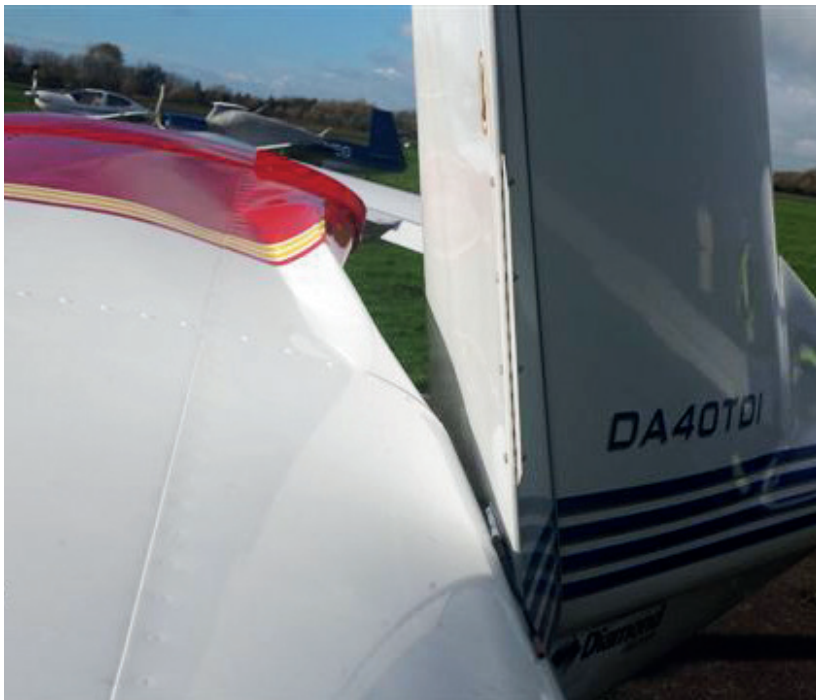
De Piper kwam vervolgens met de linkervleugel in aanraking met het richtingsroer van de Diamond. De staart van de Diamond werd circa 1.5 meter verplaatst en de Piper draaide circa 45 graden om zijn topas. Niemand van de betrokkenen liep verwondingen op. De Diamond liep schade op aan het richtingsroer en de Piper aan de linkervleugel.

De linkervleugel van de Piper en het richtingsroer van de Diamond (bron: Nationale politie)

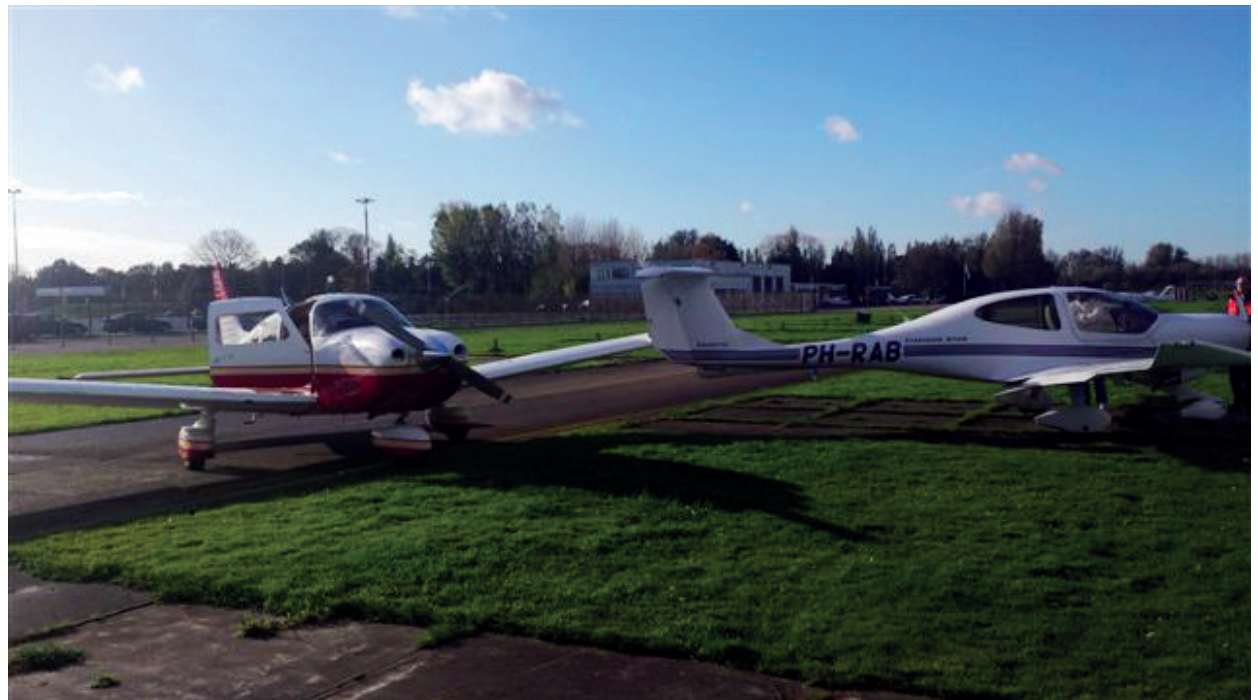
laag toerental draaide. Hij verklaarde dat één van de vliegtuigen met zijn staart naar de taxibaan was geparkeerd en dat een man naast een wingtip van dit toestel stond. De bestuurder realiseerde zich vlak voor de botsing dat zijn toestel de geparkeerde Diamond niet kon passeren, omdat daar te weinig ruimte voor was.

De beide toestellen na de botsing (bron: Nationale politie)
