ONDERZOEKSRaad
VOOR VEILIGHEID

Beknellingen met luikenwagens

Verbreed onderzoek na dodelijke
beknelling op Beauforce

Den Haag, juli 2022

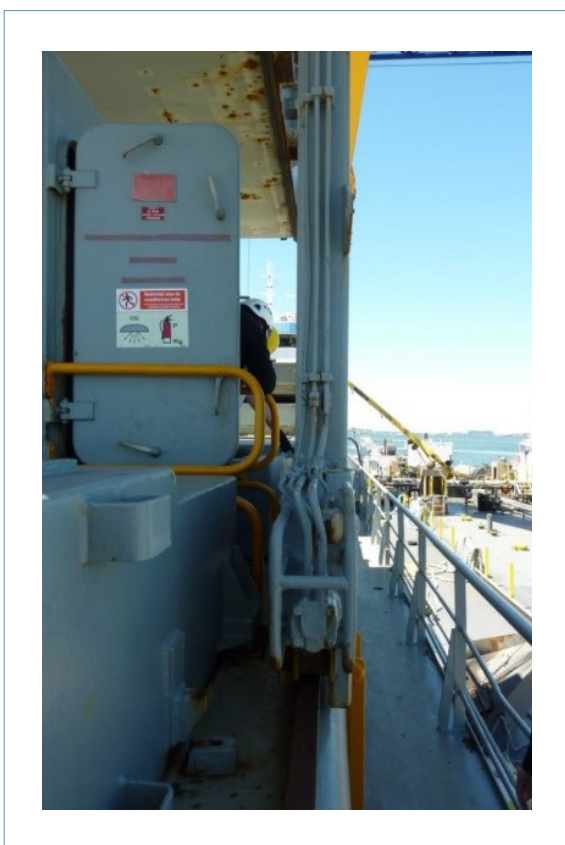
Figuur 3: Luikenwagen ter hoogte van de ruimtegang aan bakboord.

Uit het onderzoek is gebleken dat het slachtoffer na het beantwoorden van de vraag 'of het vrij is' nog via de ruimtegang midscheeps onderweg was naar het bakboord gangboord. Op het moment dat hij vanuit het dekportaal naar het bakboord gangboord wilde gaan, is hij bekneld geraakt door de rijdende luikenwagen. Uit sporenonderzoek is gebleken dat hij bekneld moet zijn geraakt tussen het portaal van de luikenwagen en de waterkerende deur of de gestapelde luiken. Het slachtoffer is door de rijbeweging van de kraan 'meegenomen' en bekneld geraakt. Vervolgens is het slachtoffer voorover op het lager gelegen gangboord gevallen.

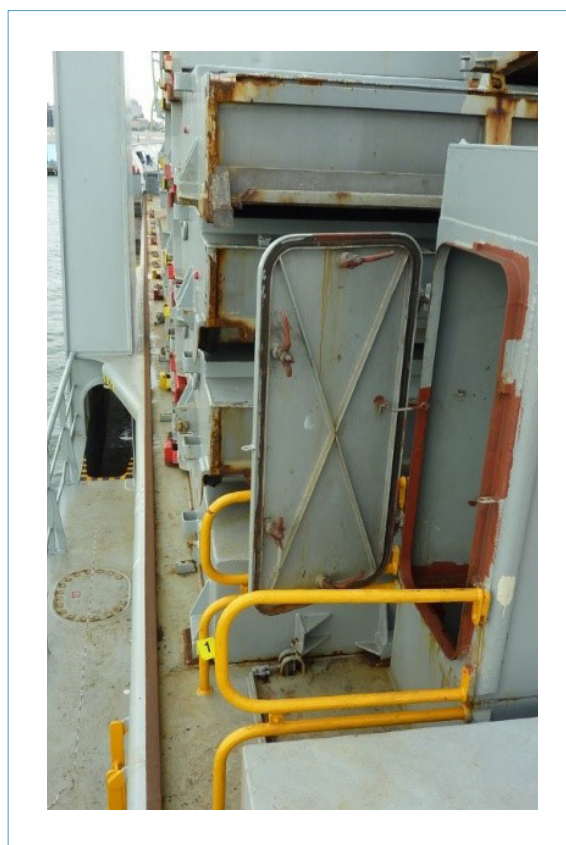
Figuur 4: Ruimtegang aan bakboord met de waterkerende deur en de gestapelde luiken.

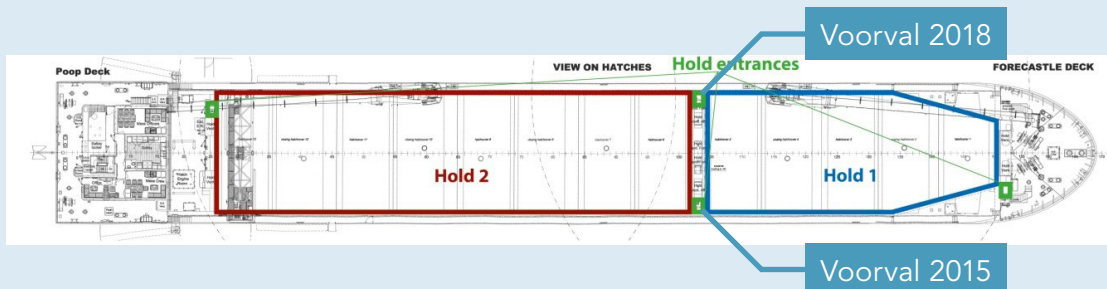
Figuur 5: Indeling schip (hold = laadruim) met beide voorval locaties

De fatale voorvallen op de Beauforce vonden op vrijwel identieke locaties plaats, namelijk de ruimtoegang midscheeps, met het verschil dat in 2015 het voorval aan stuurboord plaatsvond en in 2018 aan bakboord. Op de Beauforce is de ruimtoegang midscheeps met aan de bovenkant een portaal met een drempel (zie figuur 6). Deze drempel is 60cm hoog en bedoeld voor een veilige vrijboord. In het portaal is een klein landingsplatform aan de bovenkant van een ladder die toegang geeft tot een schacht van ongeveer 8 meter diep. Deze schacht geeft toegang tot het ruim.

Als iemand vanuit de ruimtegang midscheeps naar buiten stapt over de drempel is de afstand circa één meter om bij de traptreden te komen en zo op het lager gelegen gangboord te komen. Hiervoor is het nodig om over de rails van de luikenwaggen te stappen. De beknelling in 2015 en 2018 vonden op dat moment plaats.

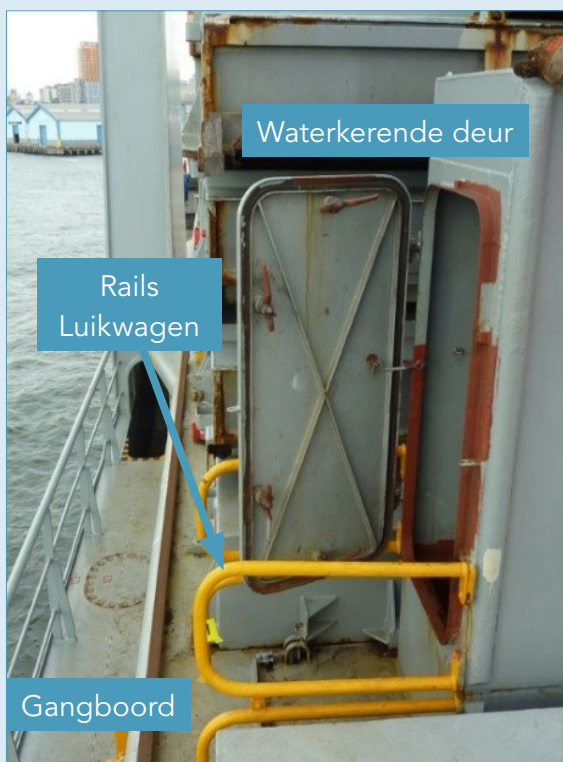
Figuur 6: Toegang tot ruim 1 bakboordzijde; voorval locatie 2018.

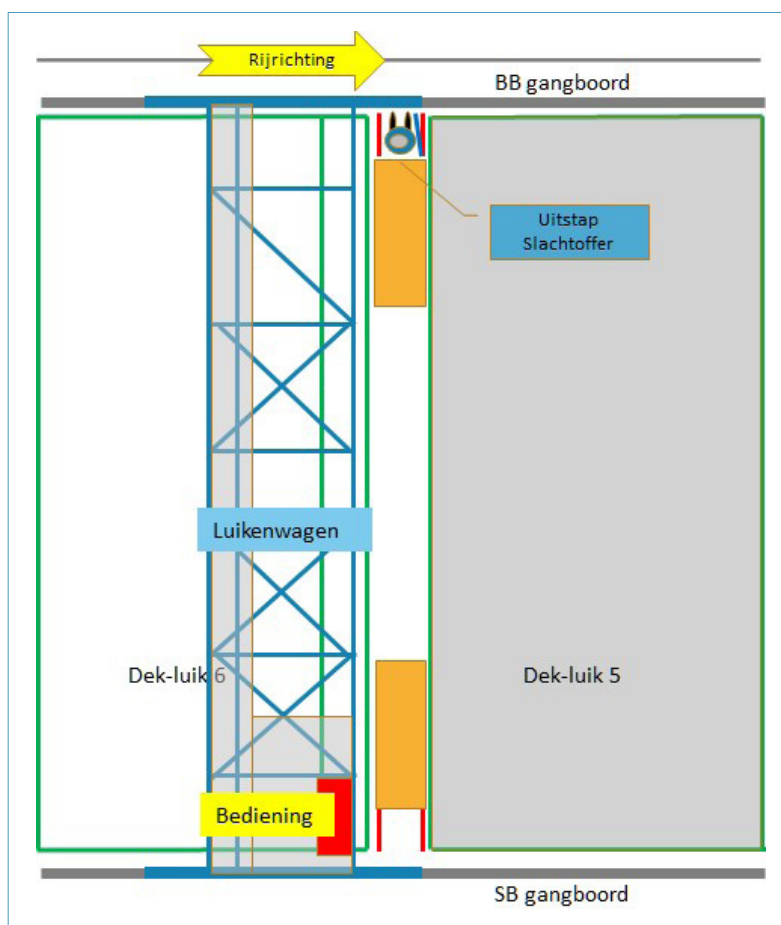
Uit het onderzoek naar de eerste fatale beknelling aan boord van de Beauforce in 2015, bleek dat de bedienaar van de luikenwaggen forse zichtbeperkingen had. De positie van de bedienaar en de zichtbeperkingen waren hetzelfde in 2018 en hij kon dan ook niet zien of het slachtoffer al in het gangboord was. Daarmee was tijdens het ongeval in 2018 de eerste beheersmaatregel uit de beschreven procedure niet haalbaar voor de bedienaar op basis van alleen zicht. De bedienaar aan boord van de Beauforce kon niet goed zien of iemand in het gangboord aan bakboord aanwezig was. Personen die uit de ruimtegang midscheeps kwamen, waren voor hem niet zichtbaar. Dit komt doordat de besturing aan stuurboordzijde staat. Daarnaast neemt de constructie van de luikenwaggen ook het zicht op de omgeving direct onder de luikenwaggen weg. Dit maakt dat de bedienaar zelf niet kan zien of de weg vrij is voor de luikenwaggen.

Figuur 7: Bovenaanzicht met positie slachtoffer in 2018.

Een bediener heeft ernstige zichtbeperkingen die maken dat hij geen goed overzicht heeft van het rijgebied. Daardoor heeft hij ondersteuning nodig om de luikenwagen veilig te kunnen bedienen.

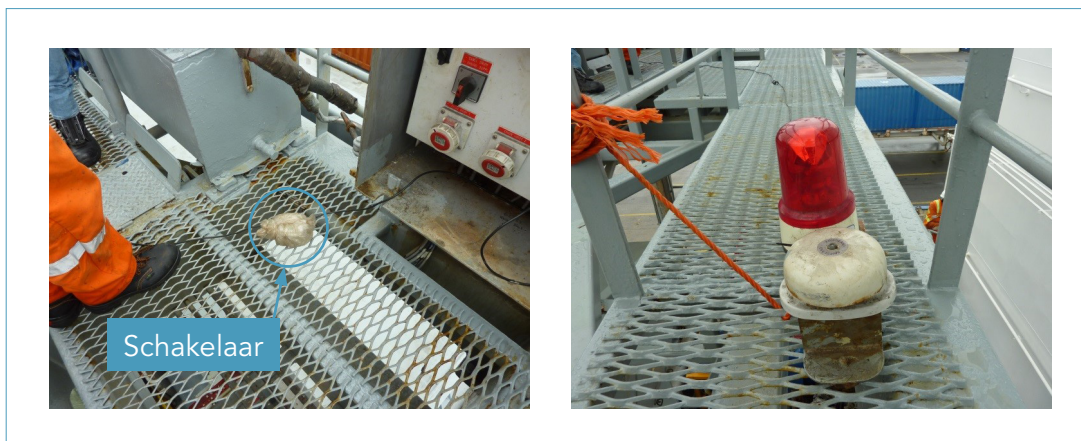
Ten tijde van het voorval in 2018 was de originele alarmbel defect. Doordat geen reserveonderdelen aan boord waren, kon deze niet direct gerepareerd worden. Om die reden was een alternatieve vorm van alarmering aangebracht. Deze alarmering moest handmatig ingeschakeld worden. De schakelaar lag naast de bediening van de luikenwagen. Dit had tot gevolg dat het alarm luider was bij de bediener, waardoor hij eventuele andere geluiden minder goed kon horen. Daarnaast bevond de bel zich op een grotere afstand van de locaties, zoals het gangboord en de ruimtegang midscheeps, waar een aanrijding met de luikenwagen kon plaatsvinden. Ook kon het voorkomen dat het alarm niet werd aangezet. De verklaringen over of het alarm tijdens het voorval aanstond, zijn niet eenduidig.

De alternatieve vorm van alarmering met links (figuur 8) de schakelaar en rechts (figuur 9) de alarmbel en het zwaailicht.

Er waren beperkingen in de beheersmaatregelen die moesten bijdragen aan het veilig kunnen werken in het rijgebied van de luikenwagens. De alarmering moest handmatig ingeschakeld worden en stond hoog op de luikenwagens. Hierdoor is niet zeker of deze aanstond en zo ja of deze hoorbaar was op de positie van het slachtoffer. Ook was de luikenwagen uitgerust met een noodstop. Deze was echter niet bereikbaar vanaf de positie van het slachtoffer en bleek achteraf defect.

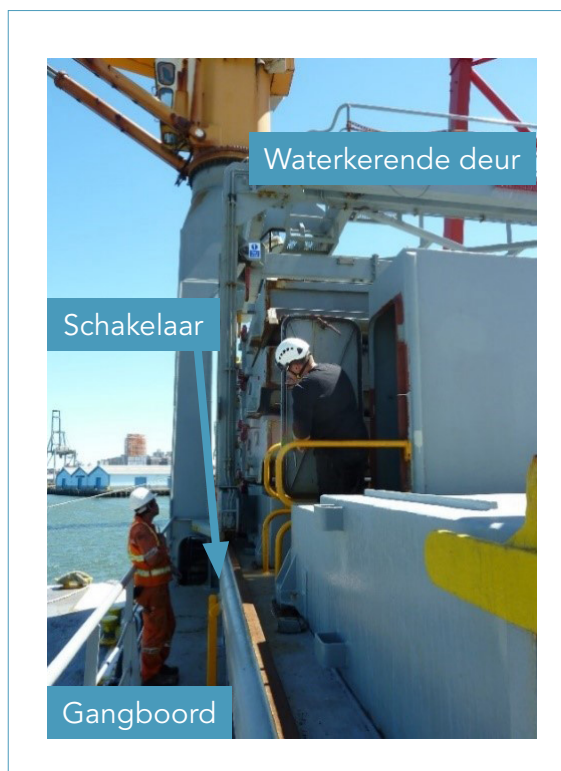
Wanneer gebruik wordt gemaakt van de ruimtoegang midscheeps, moet de rails van de luikenwagen gepasseerd worden om van en naar het gangboord te komen. Hierdoor komt iedereen die gebruik maakt van deze toegang in de baan van de luikenwagen. Het ontwerp vergroot hiermee het risico op beknelling. De deur van het portaal is naar de kraanbaan gericht. Eenmaal uit het portaal is er een korte afstand tot de baan van de luikenwagen. Figuur 10 toont de situatie aan bakboord van de Beauforce.

De ruimtoegang midscheeps creëert een looproute die kruist met het rijgebied van de luikenwagen. De deuropening in de richting van het rijgebied van de luikenwagen en korte afstand hiertussen, verhogen het risico.

Figuur 10: Op deze foto is te zien dat iemand die uit de ruimtoegang midscheeps stapt, zich vlakbij het rijgebied van de luikenwagen bevindt.

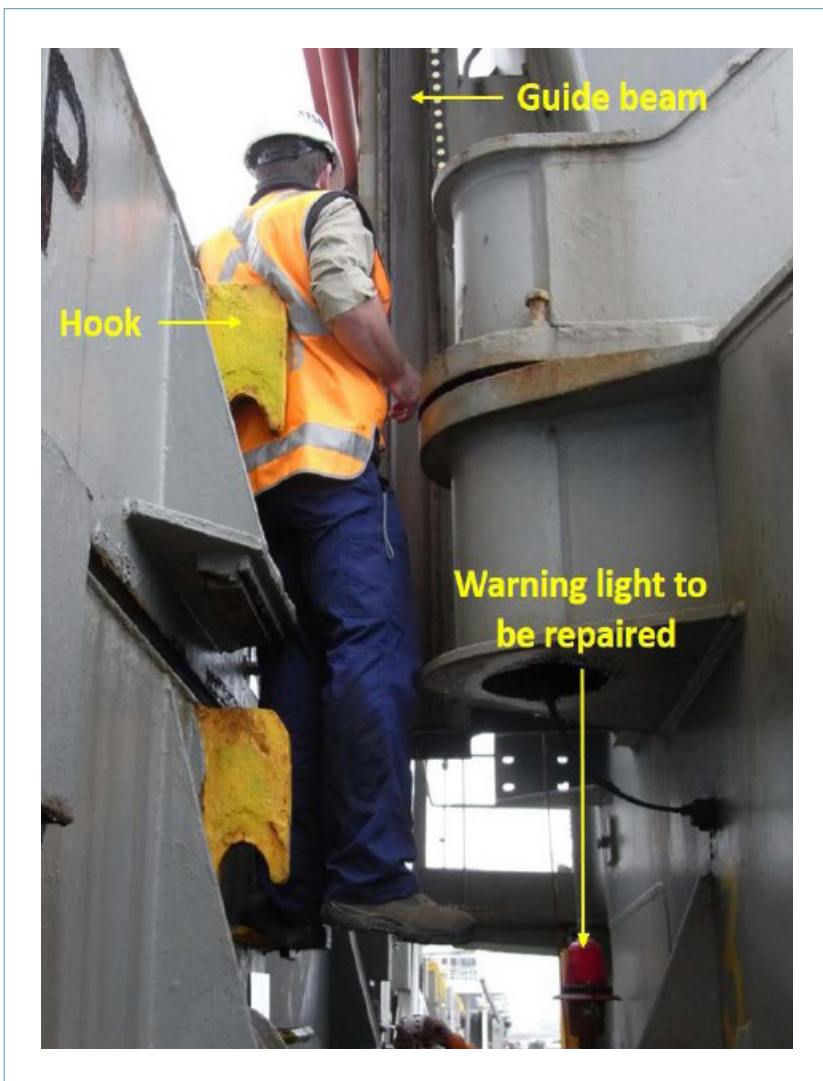
Niemand heeft het voorval zien gebeuren en het onderzoek van het Australian Transport Safety Bureau (ATSB) heeft daarom niet met zekerheid kunnen vaststellen wat het slachtoffer deed tijdens het voorval. Nabij het voorval werd gereedschap en een nieuw waarschuwingslicht gevonden. Mede op basis van deze bevinding is door het ATSB aangegeven dat het slachtoffer vermoedelijk van plan was om het defecte waarschuwingslicht van de luikenwagen te vervangen en dat hij hiervoor omhoogklom op twee luiken. Op basis van sporen is hij waarschijnlijk bekneld geraakt tussen de gestapelde luiken en de rijdende luikenwagen.

Figuur 12: Reconstructie van het voorval, het slachtoffer stond waarschijnlijk op een ladder van de gestapelde luiken. (Bron: ATSB)

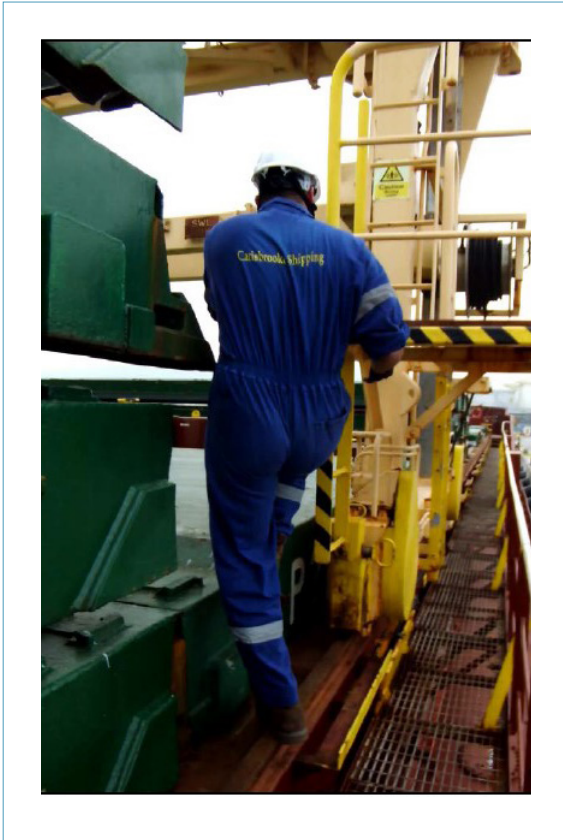
Figuur 16: Reconstructie van het klimmen tussen de stapel luiken en stilstaande luikenwagen. (Bron: MAIB)

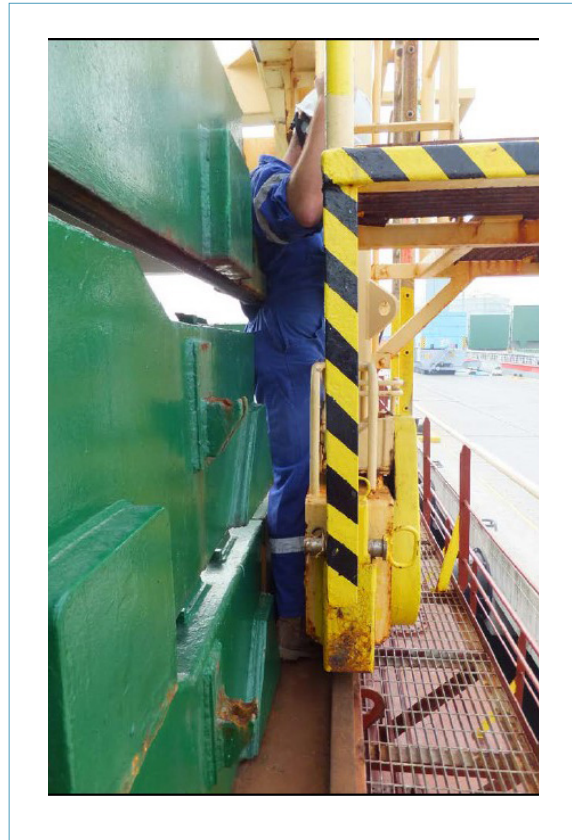
Figuur 17: Reconstructie waarin de ruimte tussen stapel luiken en luikenwagen te zien is. (Bron: MAIB)

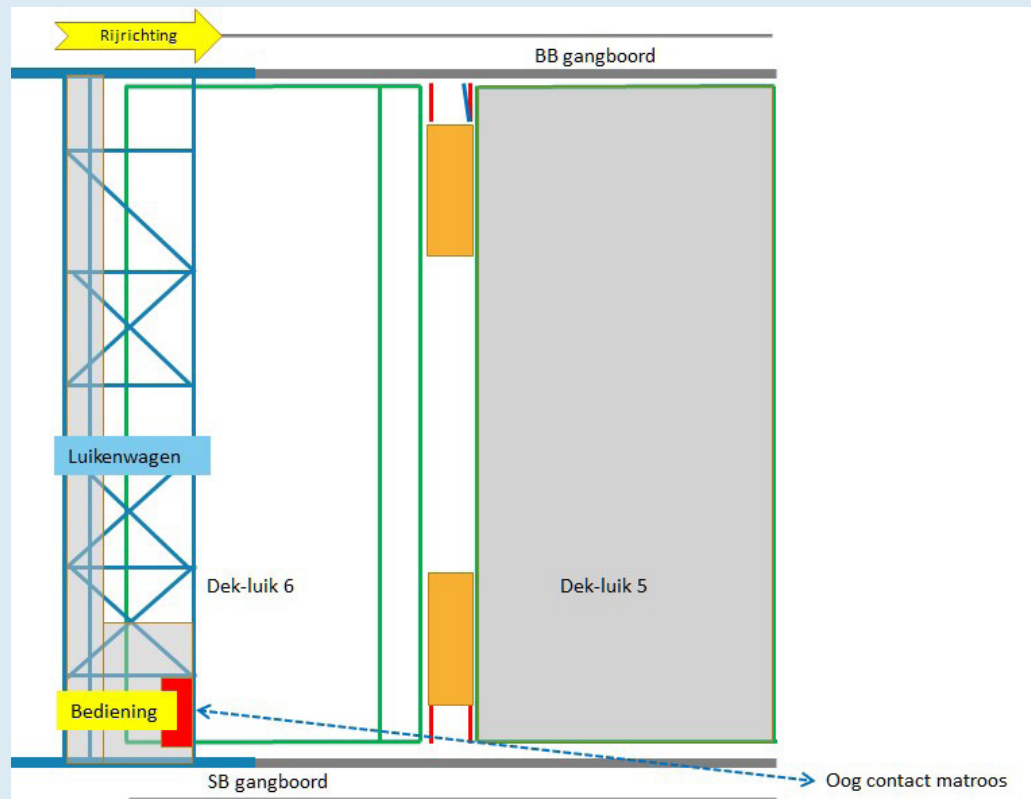
De constructie van de luikenwagen maakt dat de bediener bij het rijden slechts beperkt zicht heeft op de stuurboordzijde, daarom moet bij het gebruik van de kraan gewerkt worden met een tweede man. Het latere slachtoffer vroeg of de derde matroos kon helpen tijdens het sluiten van het ruim, de eerste stuurman stemde hiermee in. De derde matroos stond ook daadwerkelijk in het gangboord aan stuurboord en had zichtcontact met de bedienaar. De bedienaar van de luikenwagen heeft nagenoeg geen zicht op het gangboord aan bakboord en hij gaf aan niet te kunnen zien of het slachtoffer hier was.

Figuur 20: Bovenaanzicht rijrichting.
