Onderzoek Onderzoeksraad AZ- stadion

Toetsing onderzoek RHDHV gedeeltelijk bezwijken dakconstructie AZ-stadion

R01

Rev. A | 7 augustus 2020

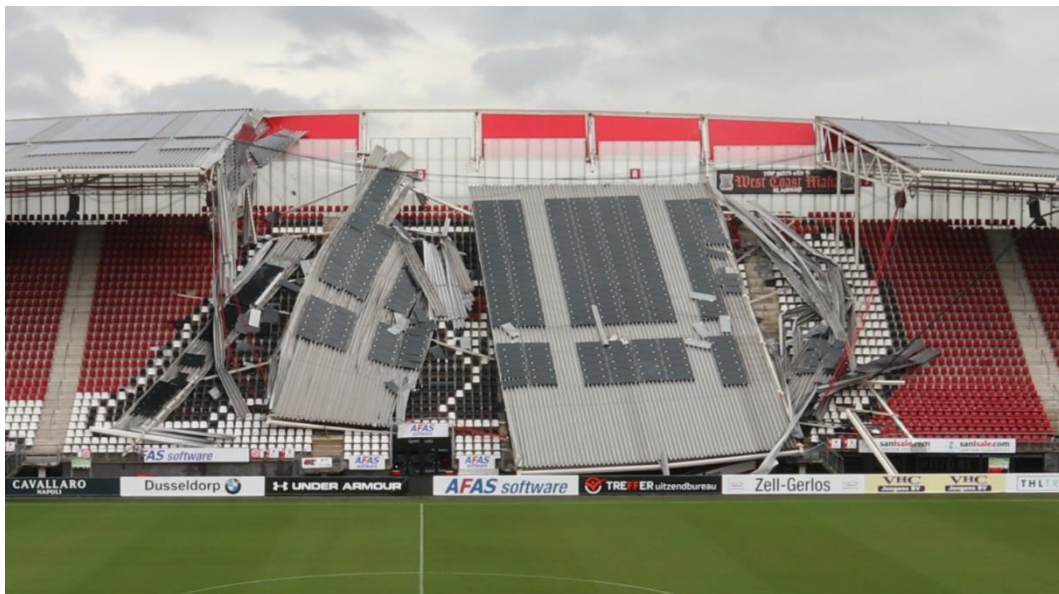
Op 10 augustus 2019 stortte een deel van het dak (circa 40 bij 30 meter) van de tribune van het AZ-stadion te Alkmaar in. De constructie van het dak betreft een uitragende staalconstructie met in de fabriek gelaste vakwerkliggers die op de bouw middels boutverbindingen aan vakwerkkolommen zijn bevestigd.

Figuur 1 Ingestorte dakconstructie AZ-stadion. [Bron: Onderzoeksraad - IMG_0356]

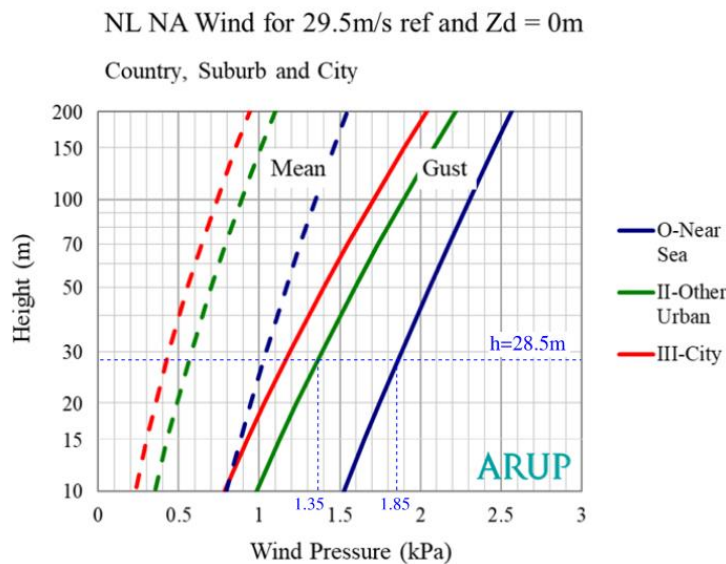
Juist in Nederland is er een groot verschil tussen de winddruk volgend uit de keuze voor terreincategorie 0 of II. Uit de grafiek volgt een verschil in winddruk bij een windvlaag van ca. 30 tot 40 %. Het is waarschijnlijk dat de werkelijke terreinruwheid zich tussen de ruwheden bevindt zoals gespecificeerd voor terreincategorie 0 en II en dat de resulterende winddruk daardoor ca. 10 tot 20 % hoger is dan nu volgend uit het windtunnelonderzoek.

Figuur 4 Winddruk op basis van de terreincategorie en hoogte conform NEN-EN 1991-1-4.

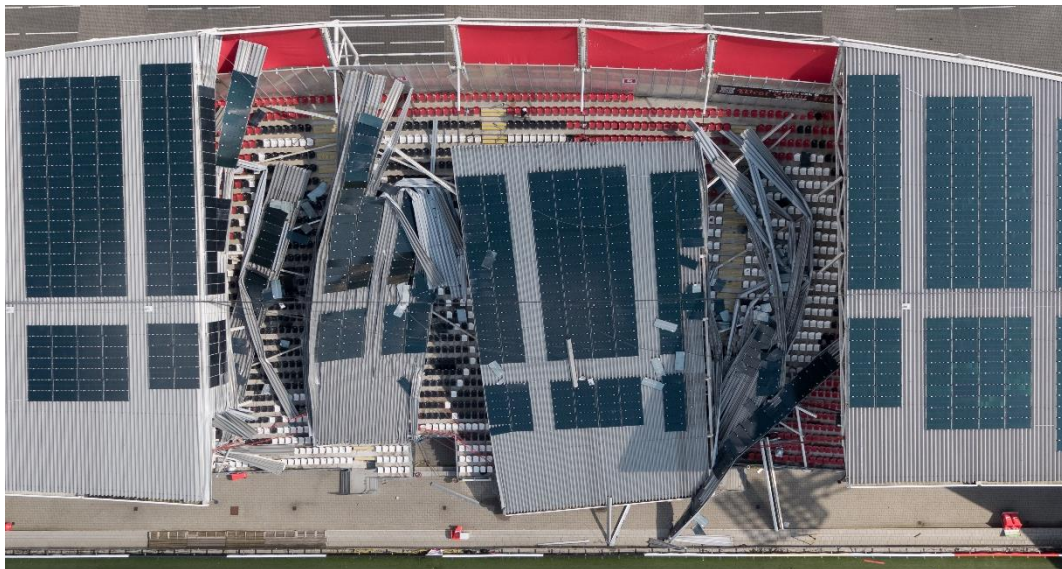
Zonnepanelen waren op het dak aanwezig ten tijde van de instorting. In Bijlage B van het RHDHV-rapport wordt genoemd dat deze in 2015 zijn geplaatst en dat dit in een belasting van $0,16 \text{ kN/m}^2$ resulteert op het gebied waar ze geplaatst zijn.

Figuur 5 Zonnepanelen te zien op ingestort dak [Bron: Onderzoeksraad - DJI_0034].

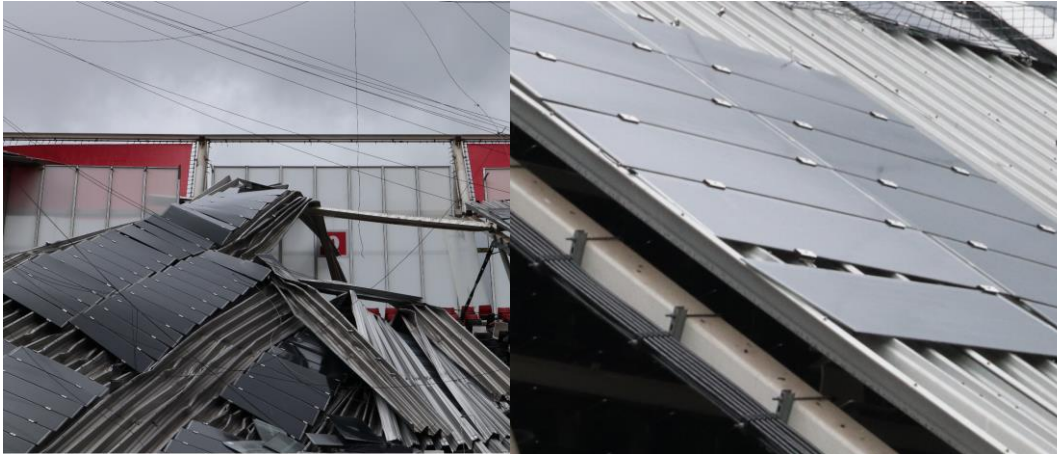
Onderstaande afbeeldingen tonen zonnepanelen die direct op het dakvlak zijn bevestigd waardoor het extra aannemelijk is dat de dakplaten zeer warm zijn geworden op de zonnige dag.

Figuur 7 Ingestort dak met zonnepanelen die zonder tussenruimte op de stalen dakplaten zijn gemonteerd [Bron: Onderzoeksraad - IMG_0275 en IMG_0280].

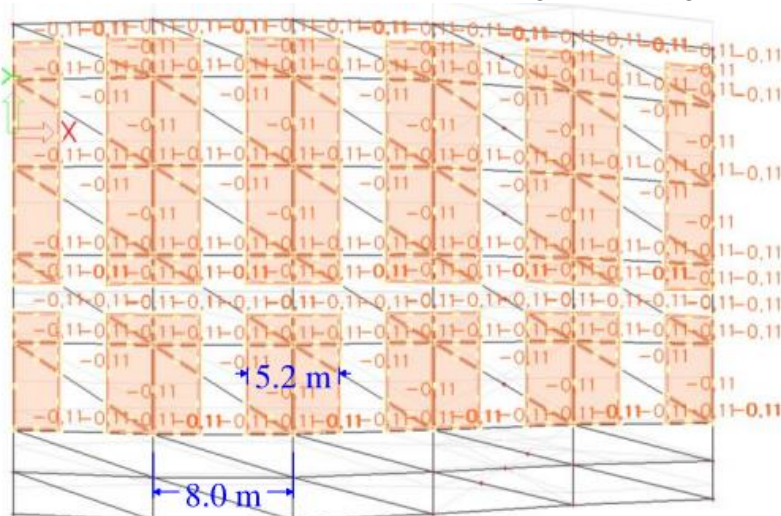
- Belasting door zonnepanelen is onderschat. Zie ook de beschouwing in Appendix D2.1. In Figuur 13 van het RHDHV-rapport wordt een belastingbreedte van ca. 5,2m aangegeven bij een oppervlaktebelasting van $-0,11 \text{ kN/m}^2$. Dan volgt een lokale lijnlast van $5,2 \text{ m} * 0,11 \text{ kN/m}^2 = 0,57 \text{ kN/m}$. Dit terwijl uit foto's blijkt dat er vier zonnepanelen naast elkaar op één spant lagen. Daaruit volgt een lokale lijnbelasting van $18 \text{ kg} * 4 / 0,665 \text{ m} = 1,08 \text{ kN/m}$. Dit is een 89% hogere belasting.

Figuur 8 RHDHV-rapport Figuur 13: Boven-aanzicht dak met in oranje de zone waar zonnepanelen zijn aangebracht – met daarop de hart-op-hart afstand van de spanten en de afmeting van het lastvlak aangegeven in blauw.

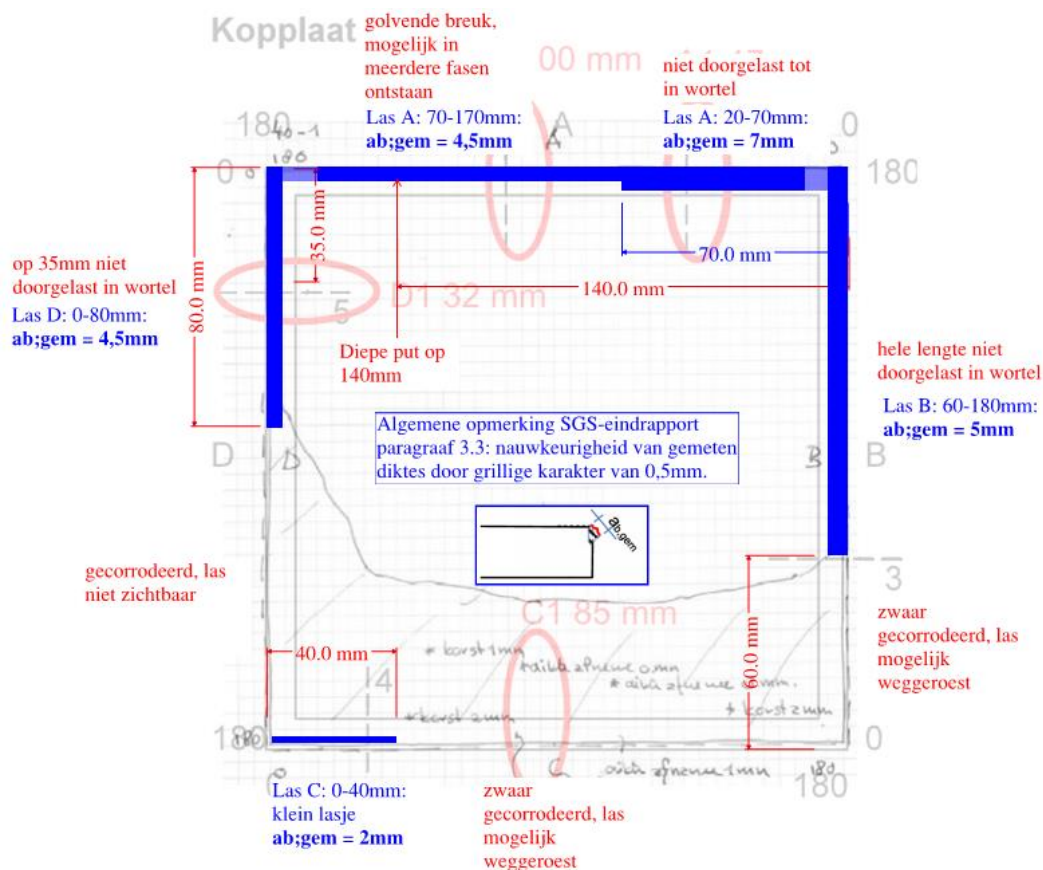
Onderstaand figuur is een verzameling van informatie uit het SGS-rapport A111090/R20190402. De basis is figuur 8 “Corrosie op spantdeel 40-1 Kopplaat” en de informatie op pagina 30 van het rapport.

Figuur 9 Samengestelde afbeelding kopplaat 40-1 met informatie SGS-onderzoek.

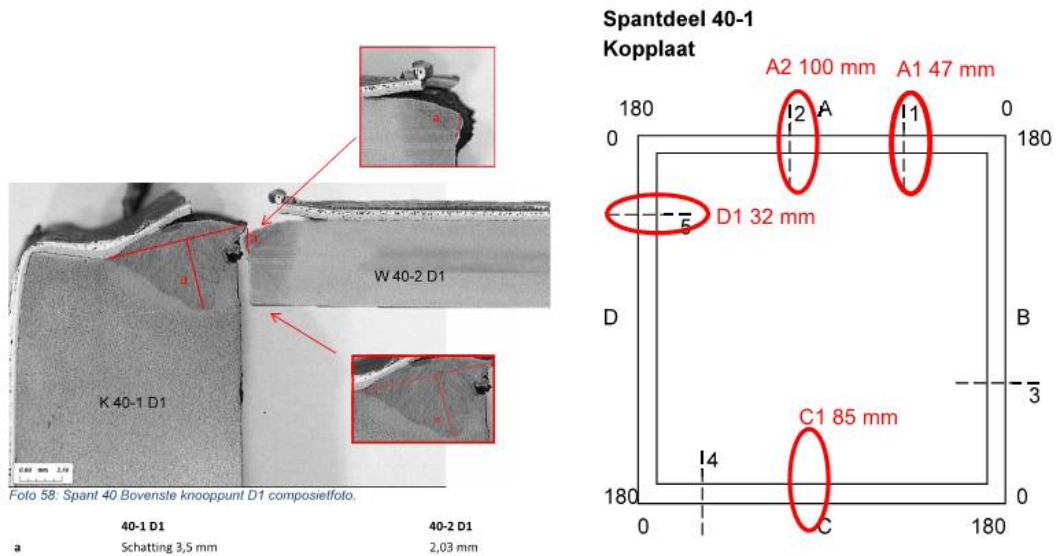
Onderstaand figuur is een verzameling van informatie uit het analyserapport van SGS met betrekking tot de lasen aan de zijkant van de kopplaat en koker (zijde D). Links is foto 58 te zien met de schatting van de lasafmetingen door SGS en waar op de lasafmeting is bepaald (pagina 47 van het analyserapport). De aanleiding tot het nemen van de macro's 40-1-D1 en 40-2-D1 door SGS staat in tabel 1 van het analyserapport: "Op insluiting". Te zien is dat een minimale dikte van 2,0mm is gemeten.

Figuur 10 Samengestelde afbeelding kopplaat 40-1 zijde D met informatie SGS-onderzoek.

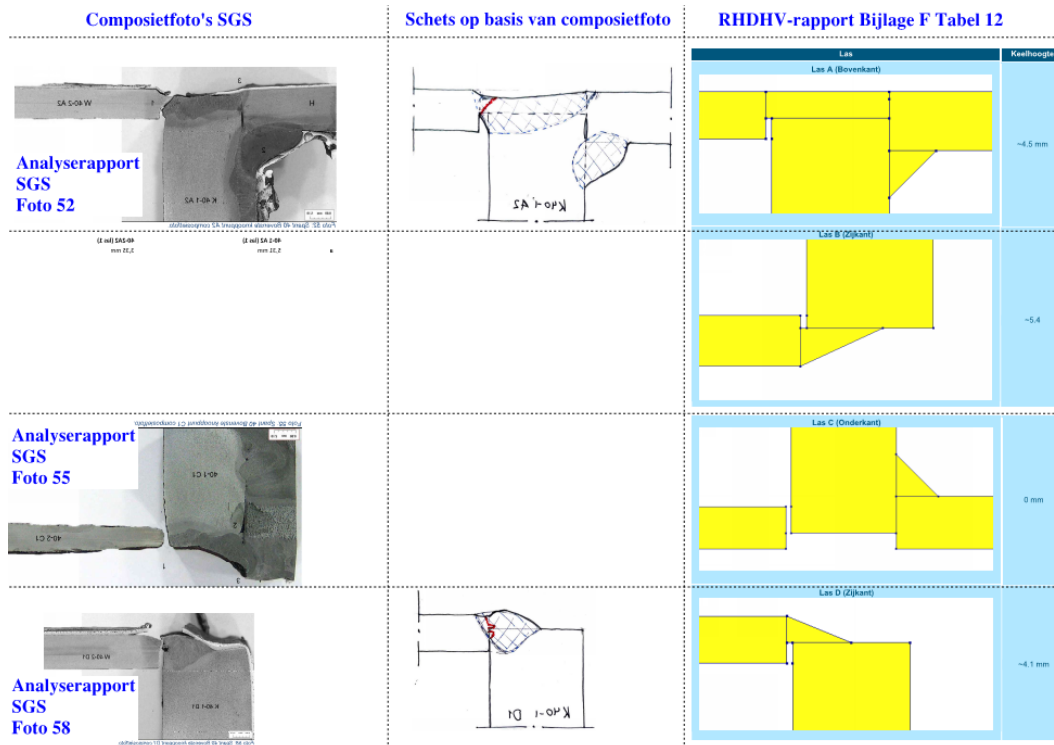
Onderstaand figuur toont zowel de macro's gerapporteerd in Bijlage D uit het RHDHV-rapport (onderdeel van het SGS-analyserapport) en de modellering in Bijlage F van het rapport. In het midden is een schets toegevoegd op basis van de composietfoto's om de vergelijking duidelijker te maken.

Figuur 11 Vergelijking lassen SGS-onderzoek en modellering RHDHV (Bijlage D en F in RHDHV-rapport).
