ONDERZOEKRAAD  
VOOR VEILIGHEID

Botsing met  
vliegtuigtrekker door  
verlies van remdruk,  
BAe Avro RJ85

*Den Haag, januari 2019*

Nummer voorval:	2015109
Classificatie:	Ernstig incident
Datum, tijd voorval:	15 december 2015, 19.45 lokale tijd
Plaats voorval:	Amsterdam Airport Schiphol, A8 taxibaan
Registratie luchtvaartuig:	EI-RJT
Type luchtvaartuig:	BAe Avro RJ85
Soort luchtvaartuig:	Viermotorig passagiersvliegtuig
Soort vlucht:	Commerciële lijnvlucht
Fase van de vlucht:	Pushback
Schade aan luchtvaartuig:	Substantieel
Aantal bemanningsleden:	Vier (twee cockpit, twee cabine)
Aantal passagiers:	52
Persoonlijk letsel:	Geen
Overige schade:	Lichte schade aan vliegtuigtrekker (zonder trekstang, towbarless)
Lichtcondities:	Nacht

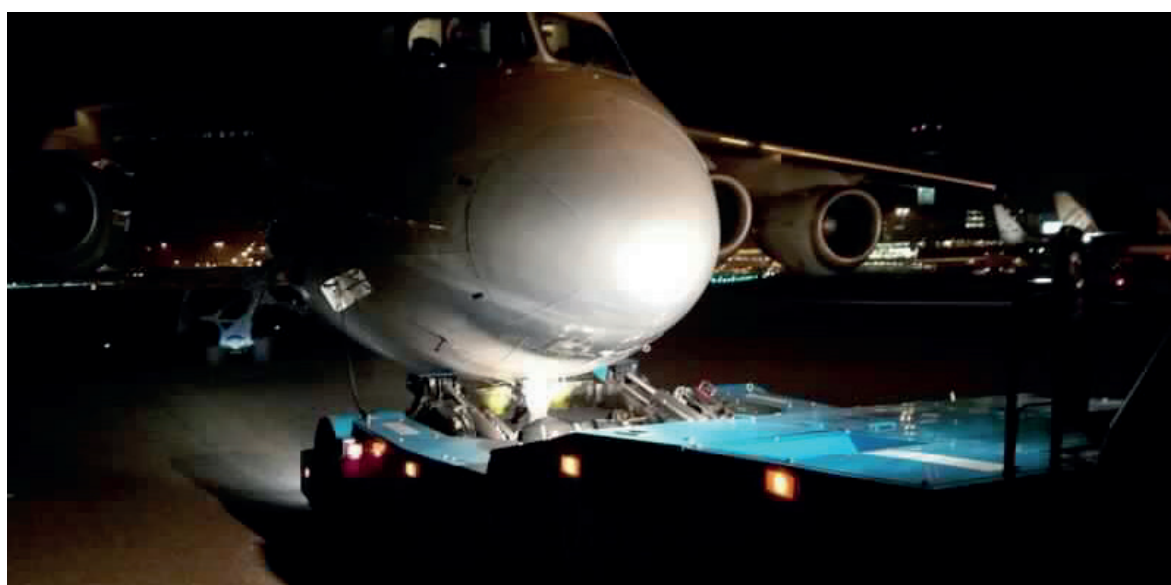
De EI-RJT en vliegtuigtrekker na de botsing. (Bron: Amsterdam Airport Schiphol)

Op 15 december 2015 zou het vliegtuig met registratie EI-RJT een lijnvlicht uitvoeren van Amsterdam Airport Schiphol naar London City Airport. De *British Aerospace* (BAe) Avro RJ85 van de Ierse luchtvaartmaatschappij CityJet kreeg een *pushback* van gate D24 naar taxibaan A8. Nadat de eerste motor gestart was, heeft het pushbackvoertuig het neuswiel van het vliegtuig neergezet. Volgens de gezagvoerder heeft hij de parkeerrem aangetrokken en de remdruk gecontroleerd. Het pushbackvoertuig reed na het neerzetten enkele meters naar voren zodat de bemanning de startprocedure kon vervolgen, waarbij de tweede en derde motor werden gestart. Terwijl de vierde motor werd opgestart, viel de remdruk plotseling weg en rolde het vliegtuig naar voren. In de seconden die volgden, slaagden noch de piloten erin om de remdruk terug te krijgen, noch de chauffeur van het voertuig om weg te rijden. Het vliegtuig botste om 19.45 uur tegen het pushbackvoertuig en liep aanzienlijke schade op aan de romp. Hierbij vielen geen gewonden.

Uit onderzoek is naar voren gekomen dat dit voorval mede veroorzaakt is door een ongebruikelijk snelle daling van de hydraulische druk in het parkeerremstelsel als gevolg van een fout in één of beide gemotoriseerde kleppen van het parkeerremstelsel. Daarop volgde een plotselinge drukval, zeer waarschijnlijk doordat de vloeistof in de hydraulische accumulator opraaakte en er geen druk meer geleverd kon worden. De volgende factoren hebben bijgedragen aan het voorval:
