## **Themastudie naar de brandveiligheid van passagiersschepen in de binnenvaart**

Den Haag, juni 2008

## DE ONDERZOEKSRaad VOOR VEILIGHEID

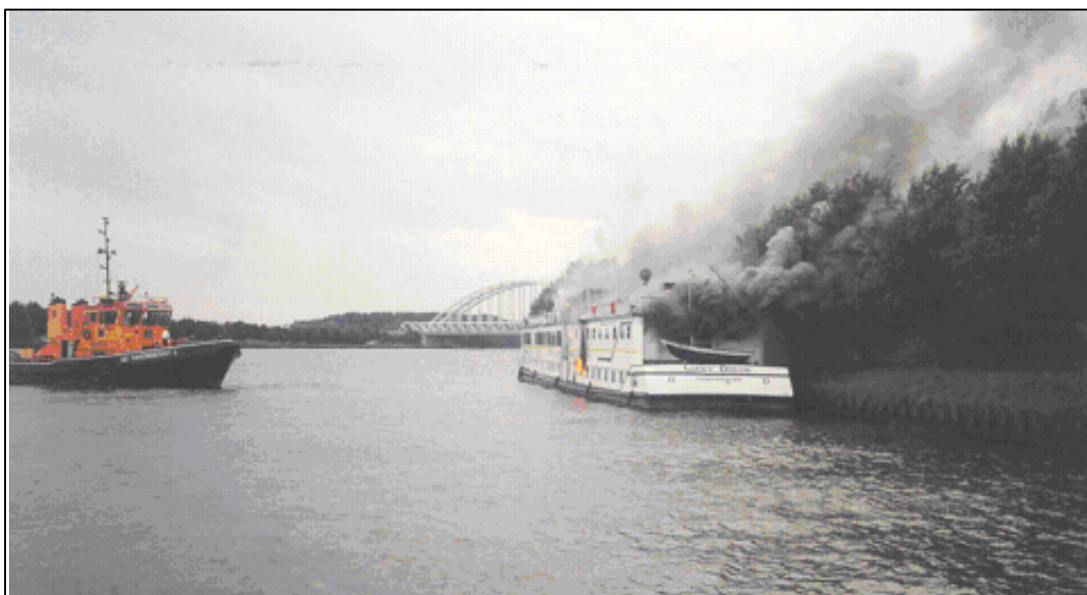
*Figuur 1: Rechts op de foto het brandende passagiersschip. Links een vaartuig van de Havendienst Amsterdam, tevens blusschip. (bron onbekend).*

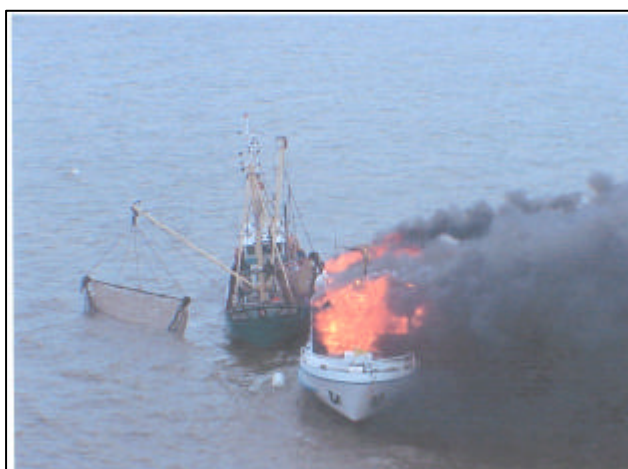
**Figuur 3:** De evacuatie van passagiers naar een viskotter op de Waddenzee. Naast het brandende passagiersschip is het niet geopende en daardoor onbruikbare reddingsvlot zichtbaar (Bron: Koninklijke Marine).

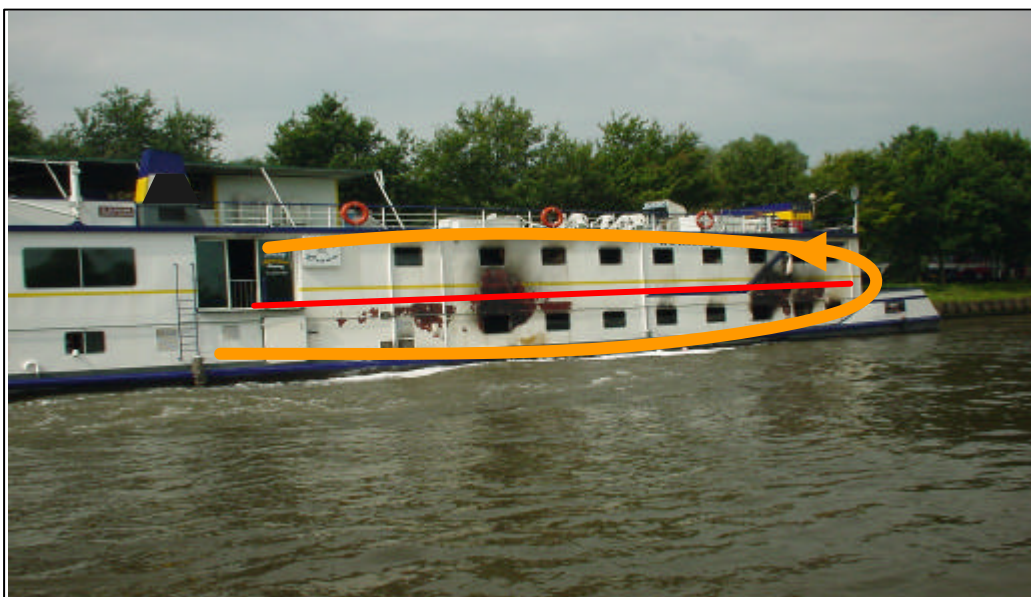
Figuur 4: Het stalen dek in rood, het verloop van de brand in oranje: brandverloop vanuit de machinekamer, over het onderdek met de hutten voor zowel de bemanning als passagiers, naar het middendek met uitsluitend hutten voor de passagiers (Bron: Onderzoeksraad).

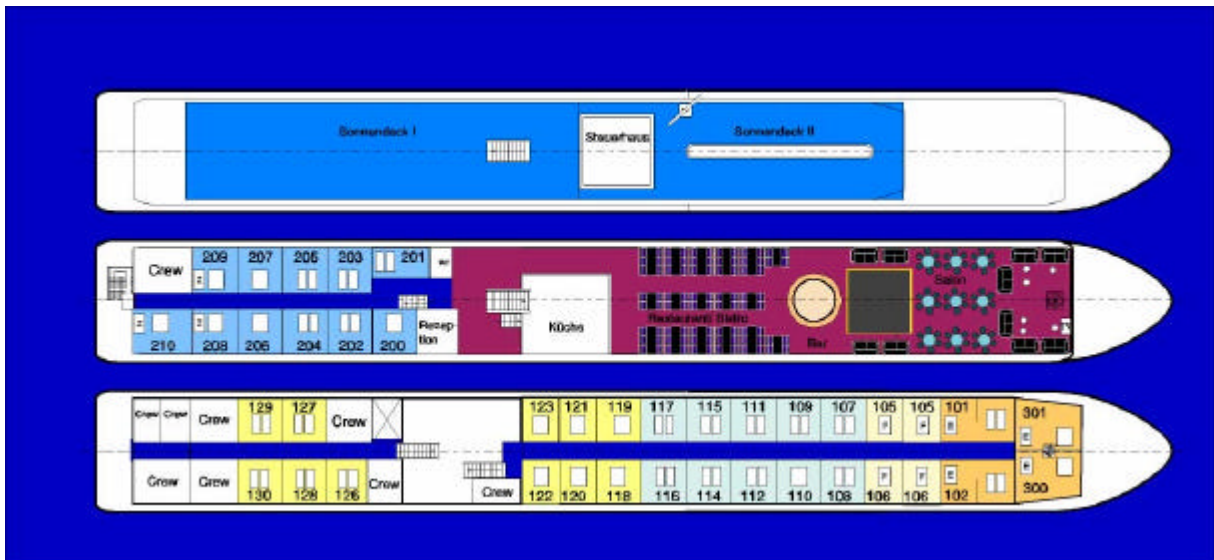
Figuur 8: Plattegrond van de verschillende dekken en het verloop van de brand (in oranje) van de machinekamer over het onderdek naar het middendeck (bron: website exploitant). Van boven naar beneden gezien:

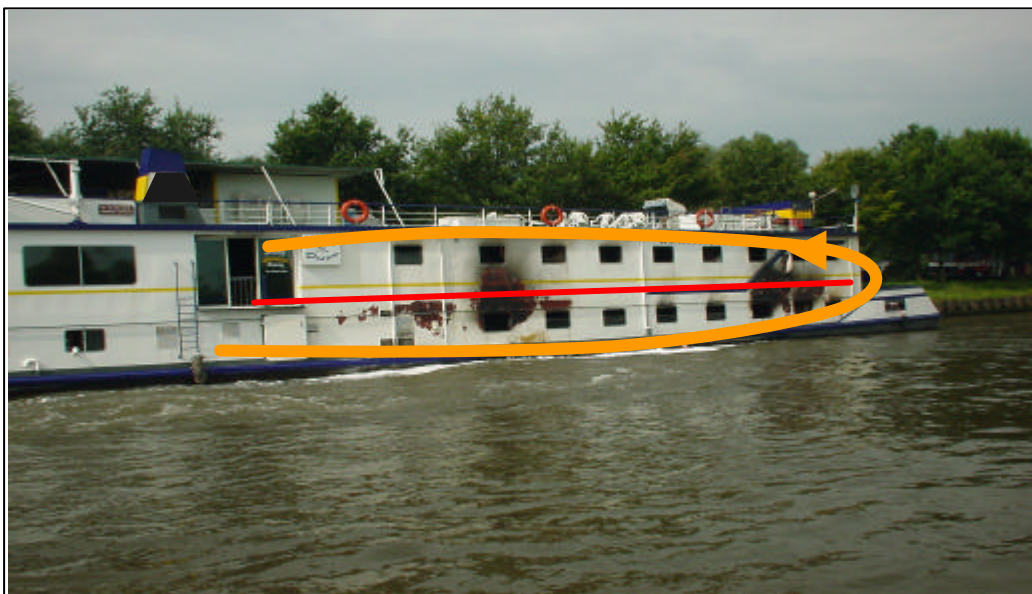
De oorzaak van de brand was niet meer met zekerheid te achterhalen. De brand in de machinekamer is echter zeer waarschijnlijk ontstaan bij de stuurboordmotor.

*Figuur 9: Het stalen dek in rood, het verloop van de brand in oranje: vanuit de machinekamer over het onderdek met de hutten voor de bemanning en passagiers naar het middendek met de hutten voor de passagiers.*

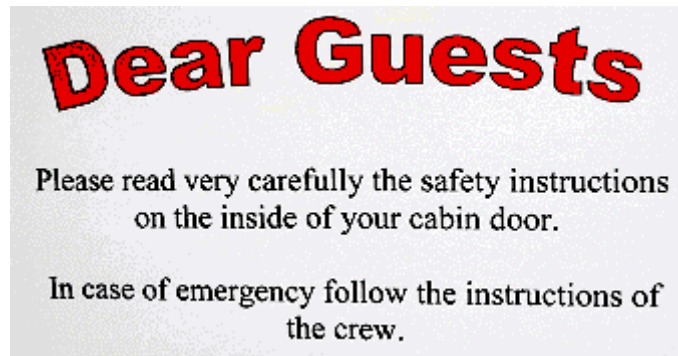
Figuur 1 – Dubbele aanwijzingen: (a) lees de veiligheidsinstructie, (b) maar doe in werkelijkheid wat de bemanning zegt. (De passagiers waren Engelsen.)

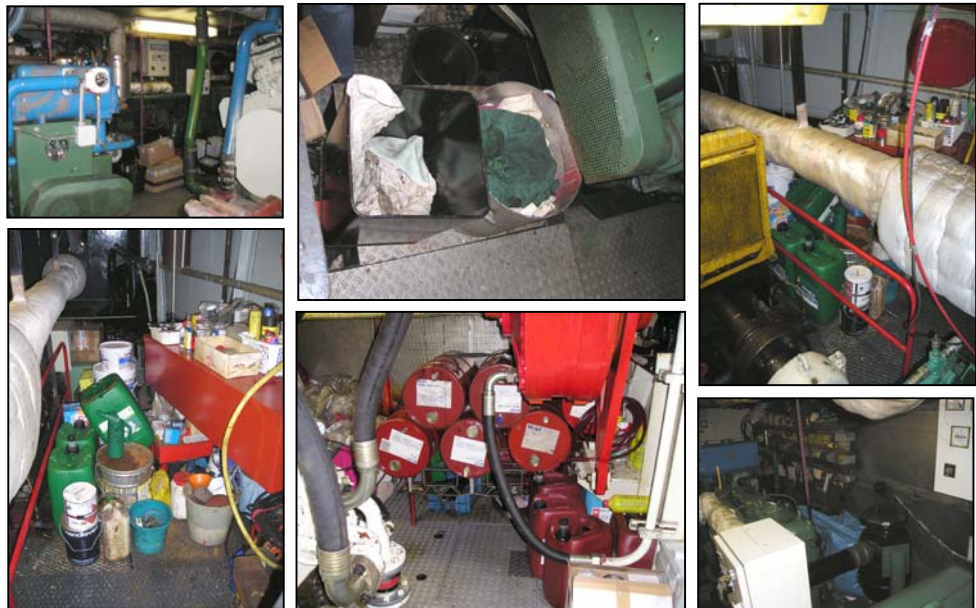
- Het aanwezige textiel, zoals bekleding, gordijnen, tafellakens, beddengoed, etc. is meestal niet en nooit aantoonbaar brandvertragend behandeld.
- De aanwezige poetsdoeken in de machinekamer worden zelden opgeslagen in een hiervoor bestemd afsluitbaar vat. *Broei in oliehoudende poetsdoeken kan leiden tot brand;*
- In de machinekamers is soms rommel/ opslag aanwezig zoals de opslag van doeken, rondslingerende kleding en vaten olie, verf en oplosmiddel.

Figuur 1 Rommel/ opslag in de machinekamer

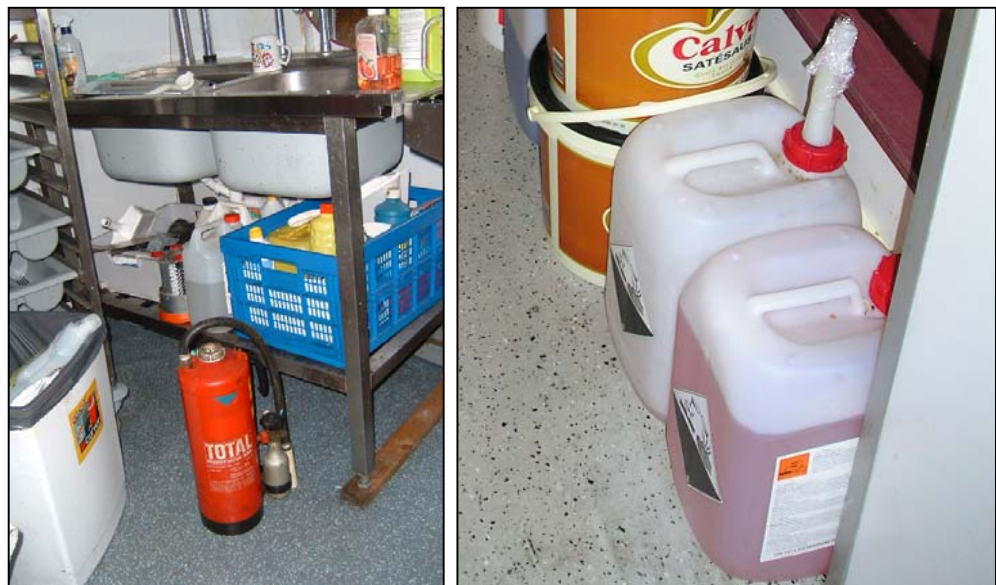
- In keuken bevindt zich vaak wat opslag van oliën, vetten en schoonmaak- en oplosmiddelen.

Figuur 2 Aanwezige opslag in keuken

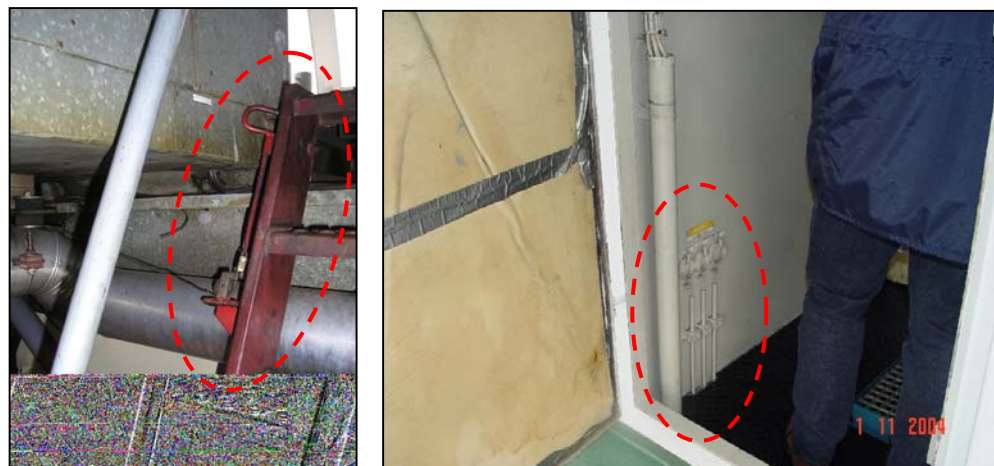
- Een paar keer is geconstateerd dat de noodstop van installaties (ventilatoren, pompen, aandrijving) zich ín de machinekamer bevond, in plaats van erbuiten. *Uitschakelen van deze installaties tijdens een brand in de machinekamer is dan niet mogelijk, ook niet als deze zich nabij de entree van de machinekamer bevindt;*
- Daarnaast zijn deze noodstops niet altijd als zodanig (goed) aangeduid;

Figuur 3 Noodstop van installaties gesitueerd in de machinekamer

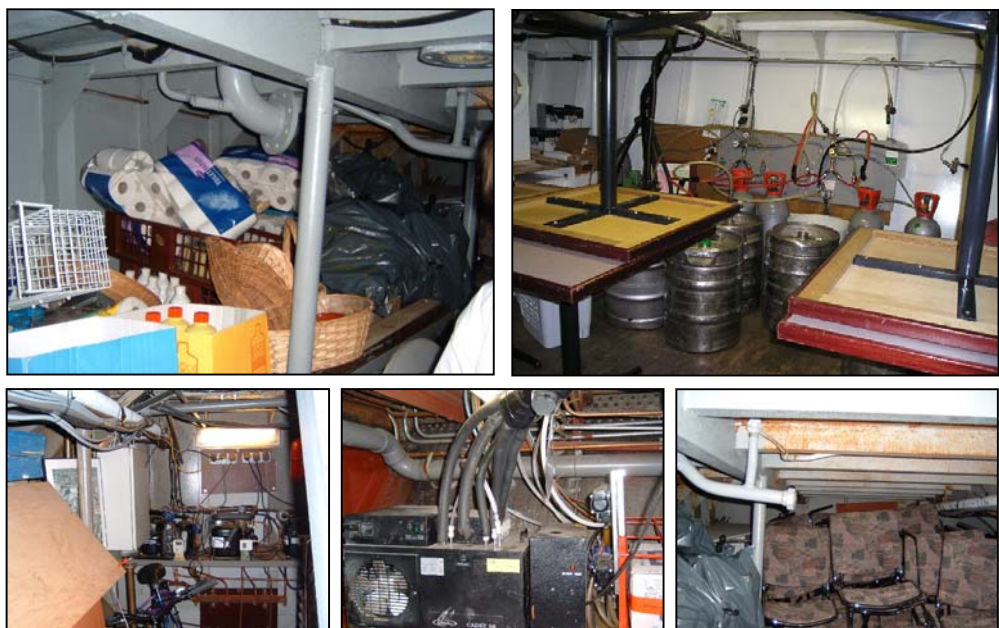
- Bij de meeste schepen (zowel bij hotel- als dagtochtsschepen) is onder de vloer (onderste dek) een ruimte voor opslag aanwezig. In deze opslag zijn op de verschillende schepen allerlei producten gevonden: pompen, hydroforen, flessen koolzuurgas, tafels, stoelen, kratten en dozen. Soms is in deze opslag elektra (voor verlichting) aanwezig (*dit vormt een extra risico op het ontstaan van brand*). Deze ruimten zijn in diverse gevallen niet voorzien van brand- of rookdetectie. *Brand kan zich in deze ruimte dan ongemerkt uitbreiden;*

Figuur 4 Aanwezige opslag in ruimten onder dek

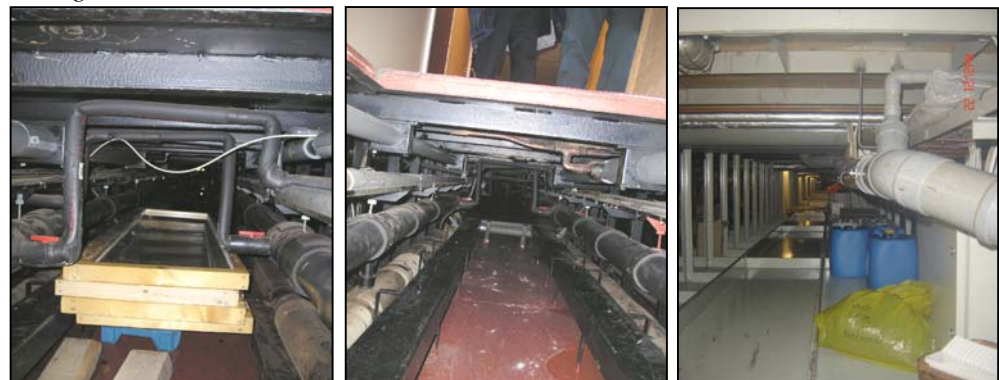
- Behalve specifieke opslag bevindt zich onder het onderste dek soms ook een grote hoeveelheid brandbaar materiaal in de leidingen- en pijpentunnel, die ver doorloopt en pas onderbroken wordt bij het eerstvolgende waterdichte schot. Deze ruimten zijn niet voorzien van brand- of rookdetectie. *Ook hier kan de brand zich ongemerkt door de gehele ruimte uitbreiden.*

Figuur 5 Leidingen- en pijpentunnel onder (stalen) vloer

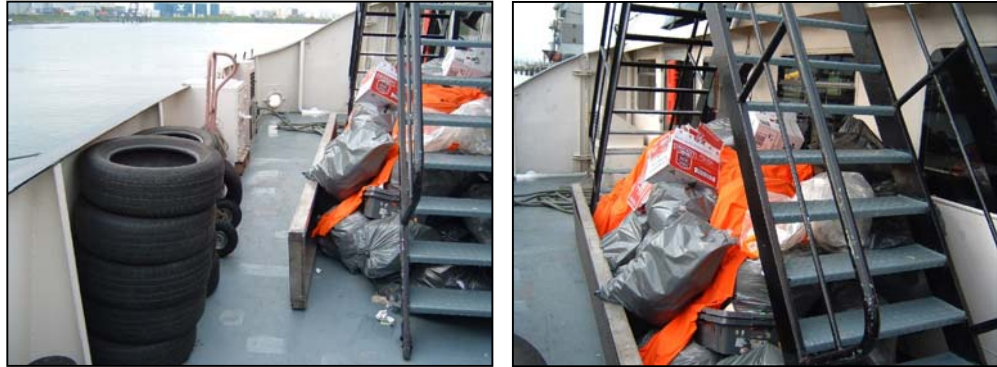
- Gebruiksaspecten van een partyschip gedurende een groot feest tijdens vaart zijn niet geïnspecteerd. Eén schip is echter geïnspecteerd vlak na een groot feest. De grote bergen afval die op dit schip aanwezig waren riepen vragen op m.b.t. de gebruiksaspecten tijdens en aan het eind van een dergelijk feest. Het betreffende afval was weliswaar buiten opgeslagen maar wel tegen het glas van de ‘feestzaal’ aan en in de nabijheid van een grote stapel autobanden. *Brand in een dergelijke stapel afval kan grote proporties aannemen.*

Figuur 6 Aanwezige stapel afval na afloop van een feest op een partyschip

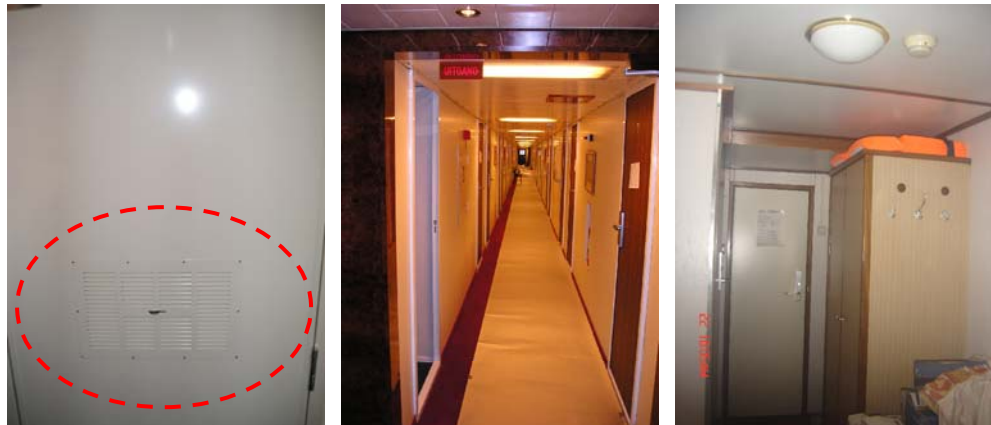
- De rookwerendheid van hutdeuren in hotelschepen is beperkt. Een voorbeeld van een deur met beperkte rookwerendheid is een deur waarin ventilatieroosters zijn toegepast. *Hierdoor is rookverspreiding naar de (vlucht)gang binnen korte tijd mogelijk;*

Figuur 7 Ventilatie-rooster in deur hut en niet-zelfsluitendheid van hutdeuren

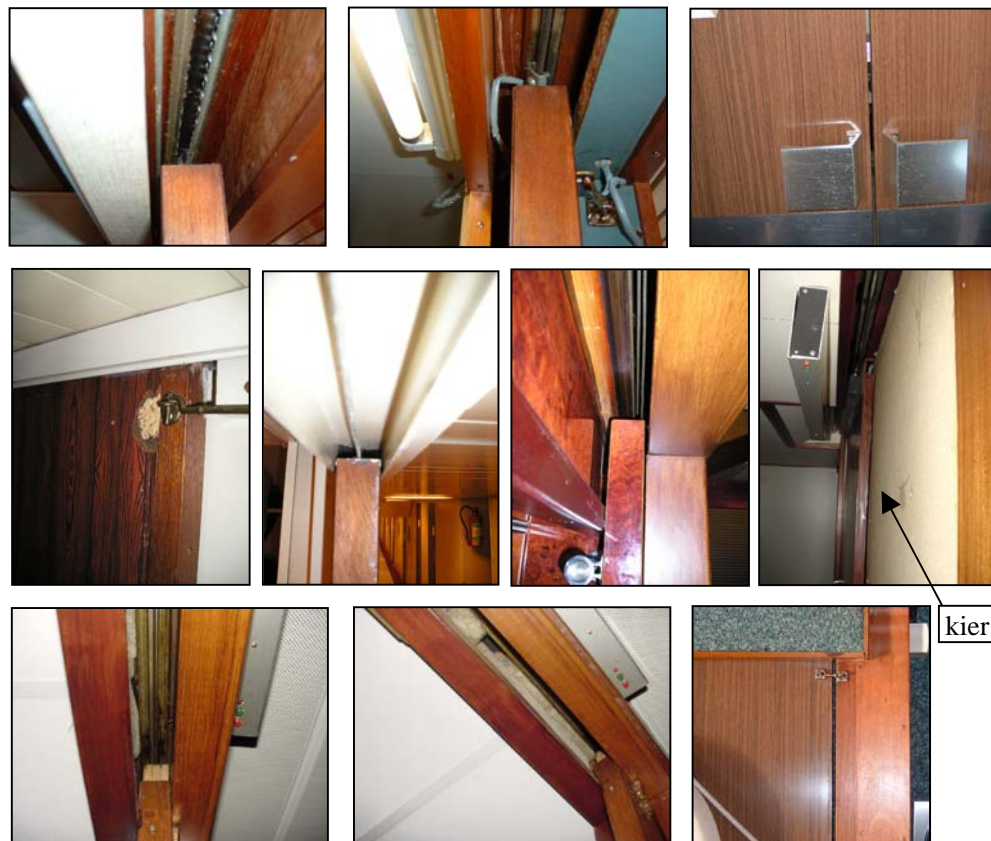
- De kwaliteit van de voor wanden met een brandwerende functie toegepaste materialen en constructies was lastig te toetsen (ontbrekende documenten); de kwaliteit was in diverse gevallen twijfelachtig;
- De staat van branddeuren is over het algemeen slecht: het is ongeloofwaardig dat de eisen m.b.t. brandwerendheid worden gehaald. Voorbeelden van deze slechte kwaliteit zijn: deuren die voor de wand langsgaan, waarbij een grote kier tussen wand en deur aanwezig is in loodrechte richting op de wand, deuren die uit zichzelf niet volledig sluiten, deuren die zelfs handmatig nauwelijks dicht te krijgen zijn, deuren met een slechte detaillering t.o.v. het kozijn en deuren waarbij tussen wand en kozijn al een kier zit;

Figuur 8 Slechte staat of detaillering branddeuren

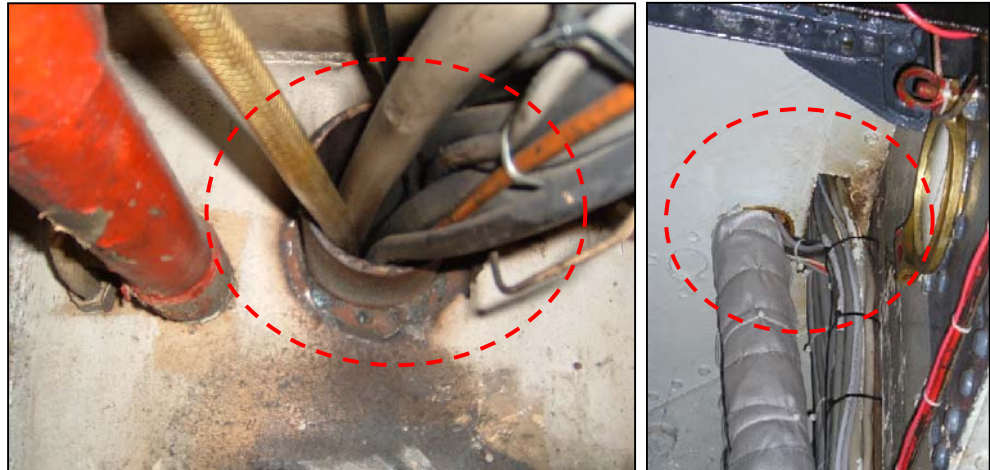
- Soms liepen kabels of tapijt onder een deur met brandwerende functie door;
- Doorvoeringen door brandwerende scheidings zijn vaak niet in orde, zo ook die van/ naar een keuken of machinekamer. Aan kabeldoorvoeringen is zelden aandacht besteed (vaak gewoon een gat geboord door de scheiding);
- Ook bij de veerpont die geïnspecteerd is, zijn slechte doorvoeringen waargenomen;

Figuur 9 -Slechte doorvoeringen vanuit de machinekamer naar generatorruimte  
-Slechte doorvoeringen vanuit machinekamer naar bovenliggende stuurhut

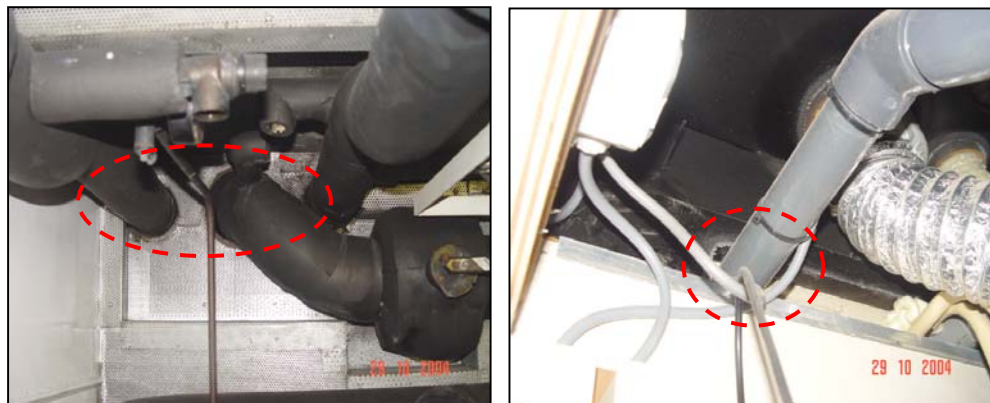
Figuur 10 Slechte doorvoeringen vanuit de machinekamer

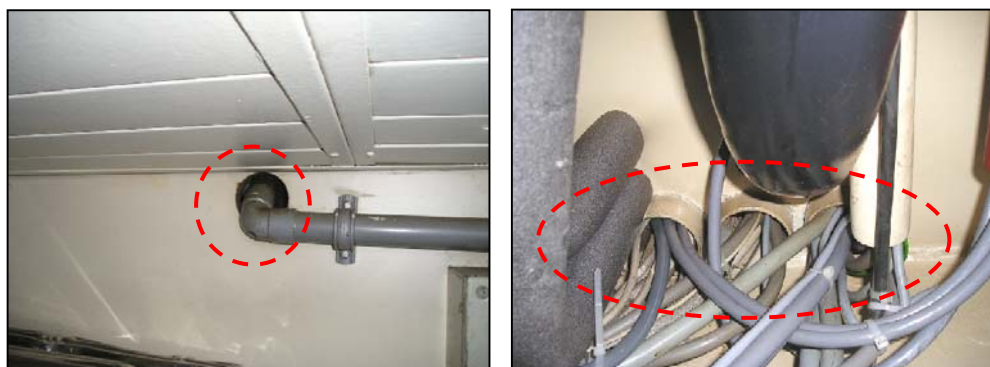
Figuur 11 -Slechte doorvoeringen vanuit de keuken  
-Slechte doorvoeringen vanuit opslag naar keuken, waarbij in keuken de leidingen door een houten koof gaan

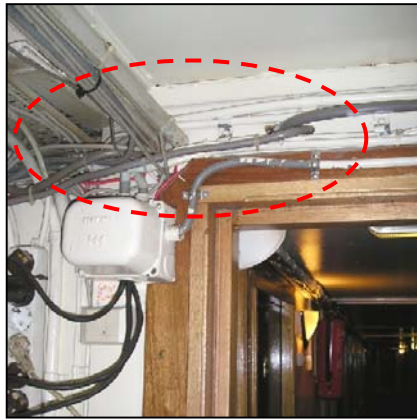
Figuur 12 Slechte doorvoeringen door brandwerende scheidingswand naar gang met hutten in hotelschip

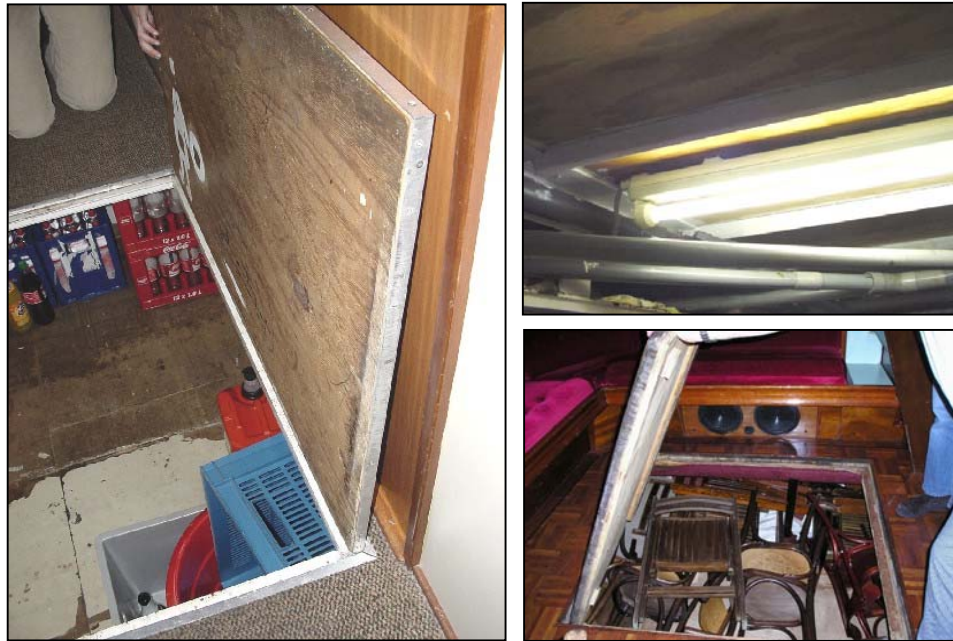
- Bij oude (hotel)schepen is soms opslag aanwezig onder het onderste dek, uitgevoerd als een houten (niet brandwerende) vloer. Deze opslagruimten lopen vaak onder de hutten en (vlucht)gang door, waarbij een ruimte pas onderbroken wordt door het eerstvolgende waterdichte schot. *Een eventuele brand kan zich hier ongemerkt ontwikkelen, waarna de vloer van zowel de hutten als de vluchtroute over een grote afstand bij de brand betrokken kunnen worden.*

Figuur 13 Opslag en verlichting onder houten vloer bij oude schepen

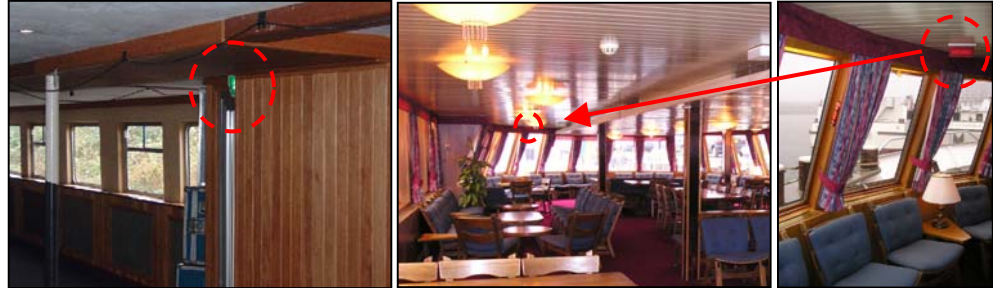
- Vlucht- of uitgangspictogrammen zijn niet altijd even goed zichtbaar opgehangen (bijvoorbeeld opgehangen in langsrichting gang);

Figuur 14 Slecht zichtbare vluchtpictogrammen

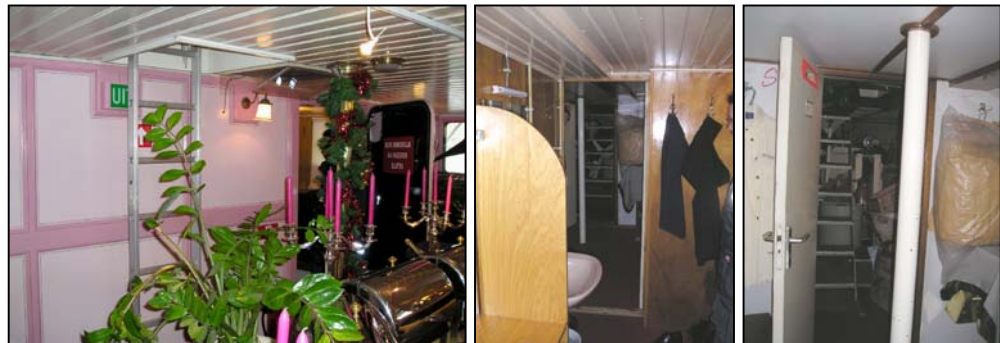
- Machinekamers hebben niet altijd een tweede vluchtmogelijkheid, zelfs geen noodluik;
- Een enkele keer komen doodlopende einden voor van meer dan 2 meter bij toiletten, bij een garderobe of bij bemanningsverblijven;
- Vaak zijn 1 of 2 treden (kleine niveauverschillen) aanwezig in de vluchtroute;
- Enige malen zijn er buiten gladde (vlucht)trappen geconstateerd;
- Over het algemeen volgen vluchtroutes een vrij directe weg naar buiten. Een aantal keer echter zijn vluchtroutes geconstateerd door een keuken, door een verblijf van de bemanning of door een rommelhok;

Figuur 15 Vluchtroute vanuit salon door bemanningsverblijf en rommelhok naar ladder

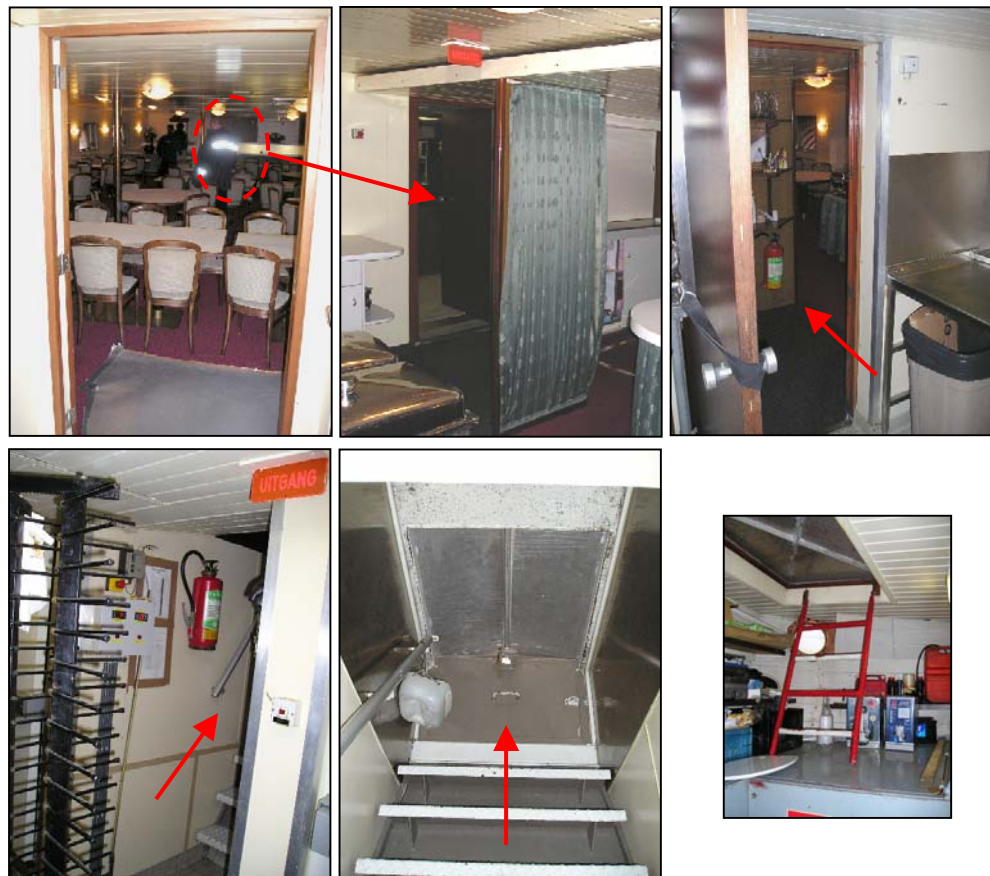
Figuur 16 -Vluchtroute vanuit restaurant achter scherm langs, door keuken, trapje op, luik door  
-Twijfelachtige begaanbaarheid van een vluchtroute via een opslagruimte naar een laddertje  
(foto rechtsonder)
