Onderwerp Tussentijdse waarschuwing falende lasverbindingen dak AZ-stadion

De Onderzoeksraad voor Veiligheid doet zoals bekend een verkennend onderzoek naar het instorten van de overkapping van de tribune van het AZ-stadion te Alkmaar op zaterdag 10 augustus 2019.

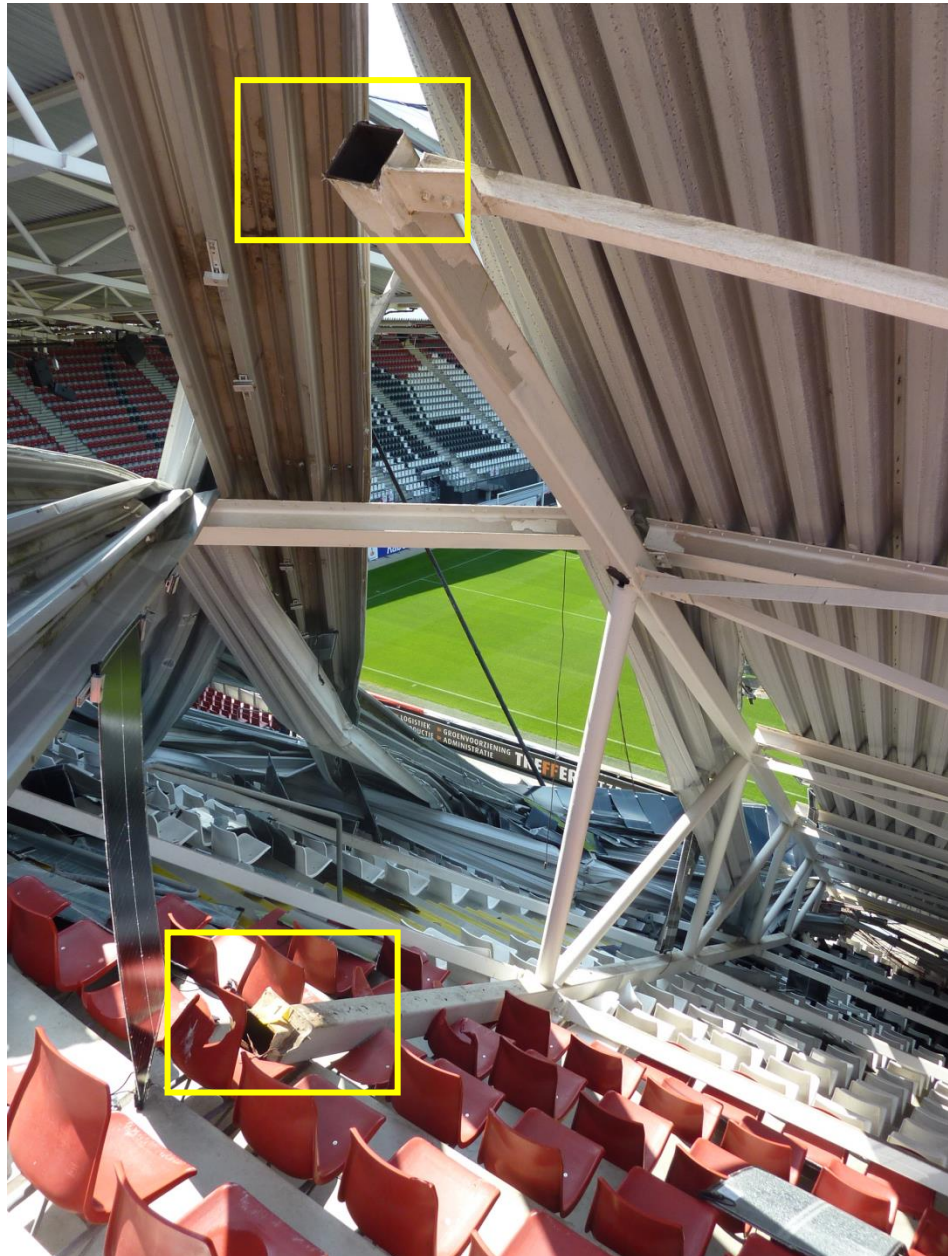
Tijdens het verkennend onderzoek is vastgesteld dat de directe oorzaak van het bezwijken van het dak is terug te voeren op het falen van lasverbindingen in de spanten. Verder onderzoek zal uit moeten wijzen waarom deze verbindingen zijn bezweken. Ook zijn in dit verkennend onderzoek twee breuken en twee verdachte plekken vastgesteld bij spanten in het deel dat nog intact is. De geconstateerde breuken en vermoedelijke scheuren kunnen leiden tot het uiteindelijk (ook) bezwijken van deze spanten.

Overzicht bezweken lasverbindingen boven- en onderspant van één van de vier spanten

Op grond van artikel 63 van de Rijkswet Onderzoeksraad voor Veiligheid¹, doen wij aan u de aanbeveling als vergunningverlener voor het stadion, om u te (laten) overtuigen van de stabiliteit en sterkte van de kapconstructie van het AFAS stadion.

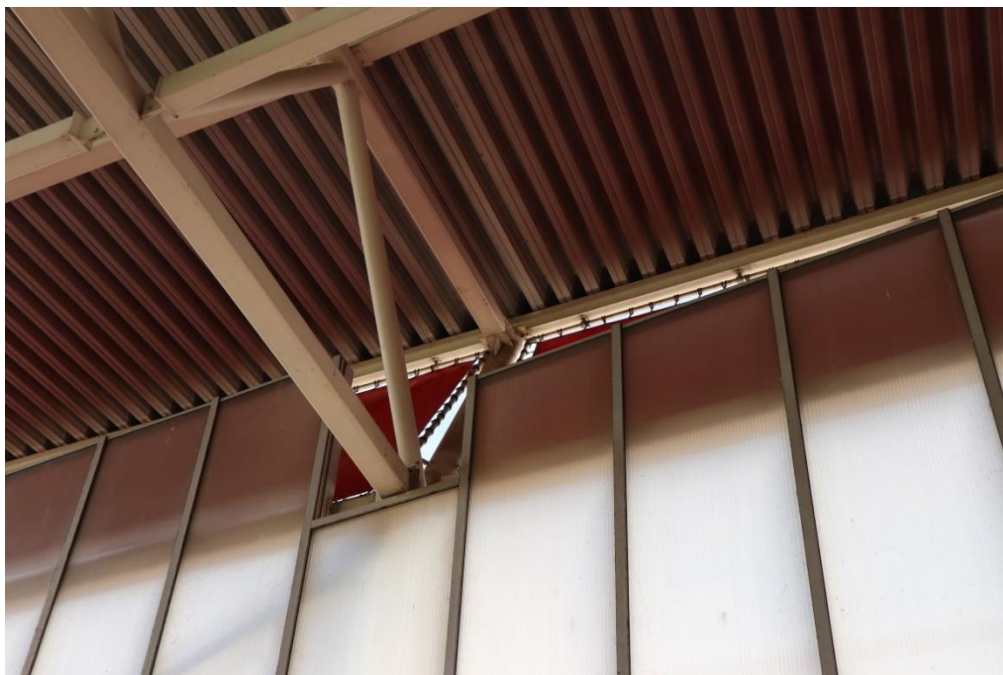
Overzichtsfoto: locatie breuk bovenspant

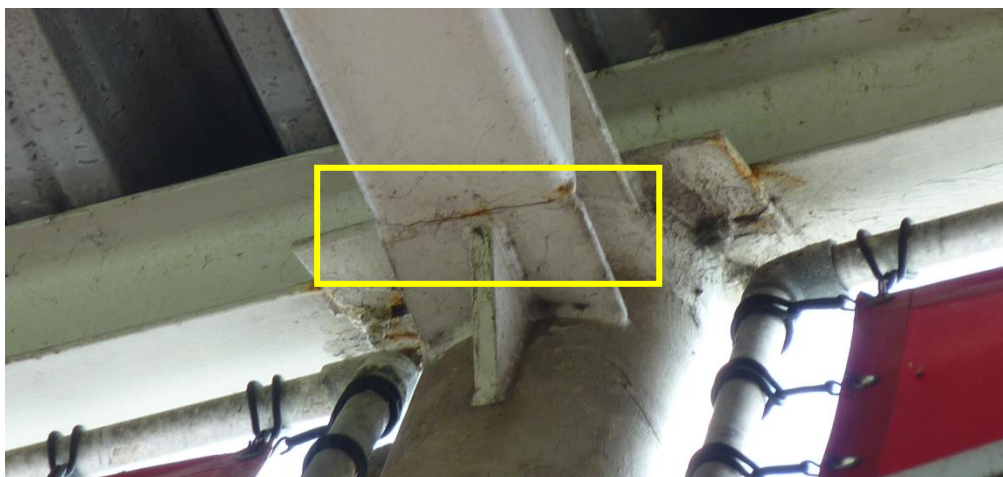
Detailfoto breuklijn
