Onderwerp Tussentijdse waarschuwing falende lasverbindingen dak AZ-stadion

De Onderzoeksraad voor Veiligheid doet zoals bekend een verkennend onderzoek naar het instorten van de overkapping van de tribune van het AZ-stadion te Alkmaar op zaterdag 10 augustus 2019.

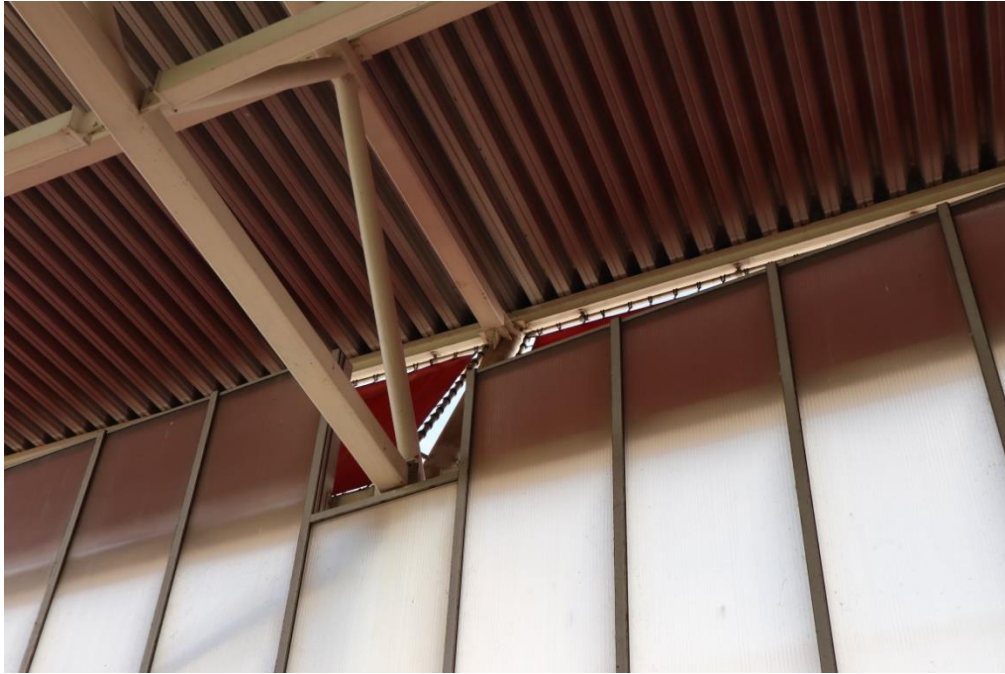
Overzichtsfoto: locatie breuk bovenspan

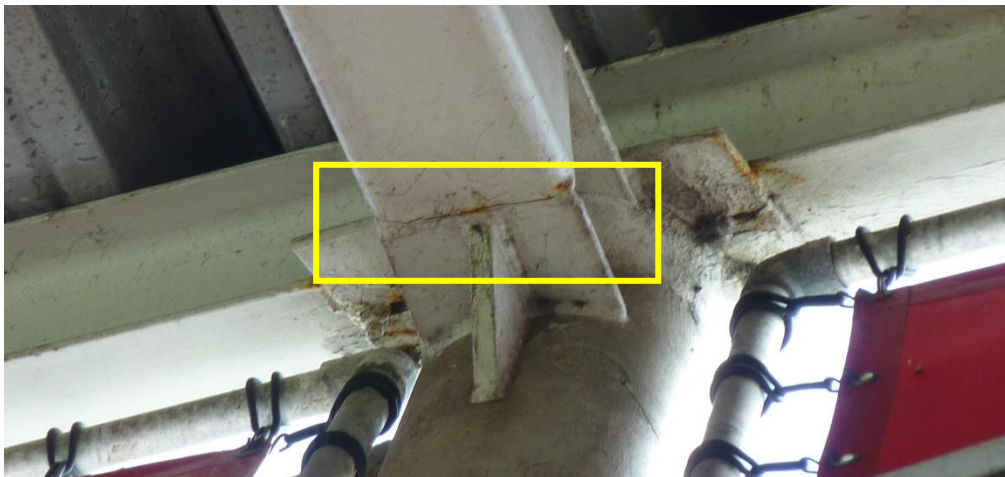
Detailfoto breuklijn
