ONDERZOEKRAAD
VOOR VEILIGHEID

Dodelijke beknelling tussen wal en schip tijdens aanmeren

UK268 Jacoba Alyda, Lauwersoog

Den Haag, december 2014

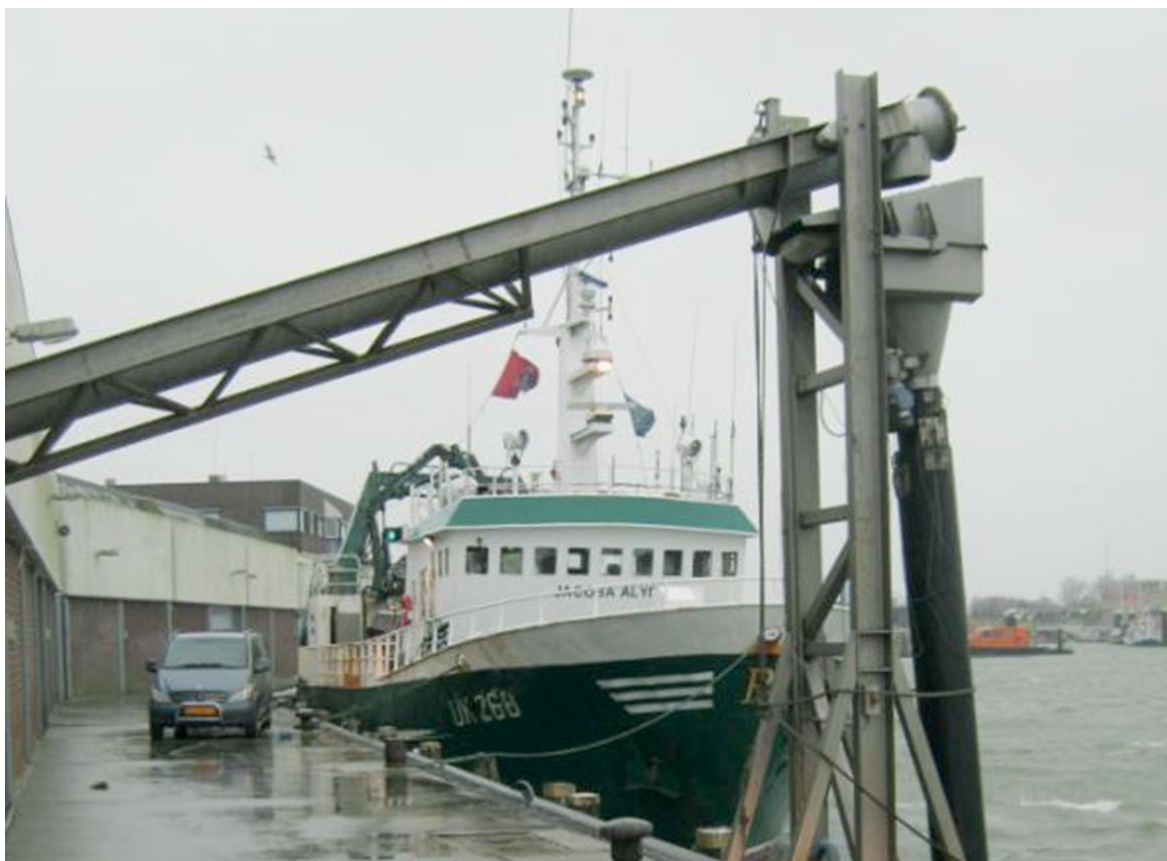
Figuur 1: UK 268 Jacoba Alyda aangemeerd in de visserijhaven te Lauwersoog. (Bron:Inspectie SZW- Directie Arbo)

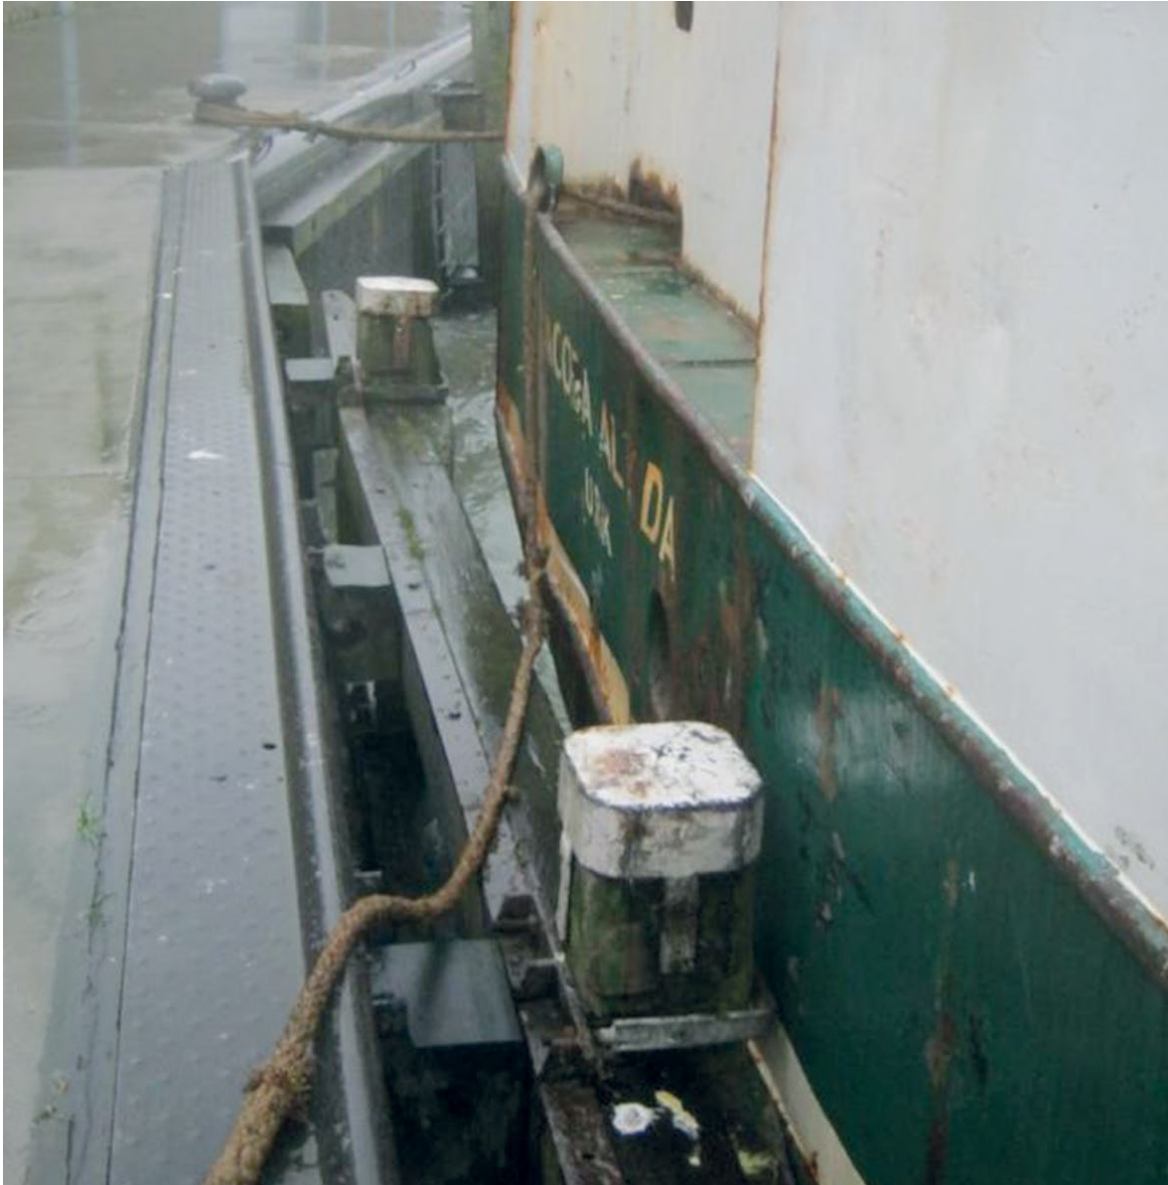
De matroos wist zichzelf, met zijn armen hangende op het gladde houten remmingswerk, vast te houden waardoor alleen zijn benen in het water belandde en zijn bovenlichaam boven water bleef. Een collega matroos, die tot op dat moment bezig was met de trossen op het achterdek, hoorde een schreeuw. Hij keek op en zag zijn collega aan het houten remmingswerk hangen. Omdat het schip inmiddels op de juiste plek lag, was de schipper gestopt met manoeuvreren en werd het schip door de noordwesten wind weer tegen de kade aan gedrukt. De matroos, niet bij machte zichzelf op tijd omhoog te trekken, raakte hierdoor ernstig bekneld tussen het remmingswerk van de kade en de scheepsromp.

Figuur 2: Houten remmingswerk en achterschip van de UK268, Jacoba Alyda. (Bron:Inspectie SZW- Directie Arbo)

De houten beschoeiing was glad door vocht en mosachtige aangroei. Dit heeft er mogelijk aan bijgedragen dat de matroos bij het afstappen is uitgegleden. (Bovendien: de beschoeiing is bedoeld als remmingswerk en niet als op- of afstapondersteuning).

Probeer waar mogelijk gebruik te maken van walassistentie om trossen aan te nemen, zeker in donkere uren. Indien dit niet mogelijk blijkt, zorg ervoor dat een volledige taakrisico-analyse beschikbaar is en de bemanning zich bewust is van de gevaren. Bij het ontbreken van walassistentie verdient het de aanbeveling om een taakrisico-analyse beschikbaar te hebben omtrent het afstappen van het schip tijdens af- en aanmeren. Ook het onnodig op- en afstappen wordt daarmee voorkomen

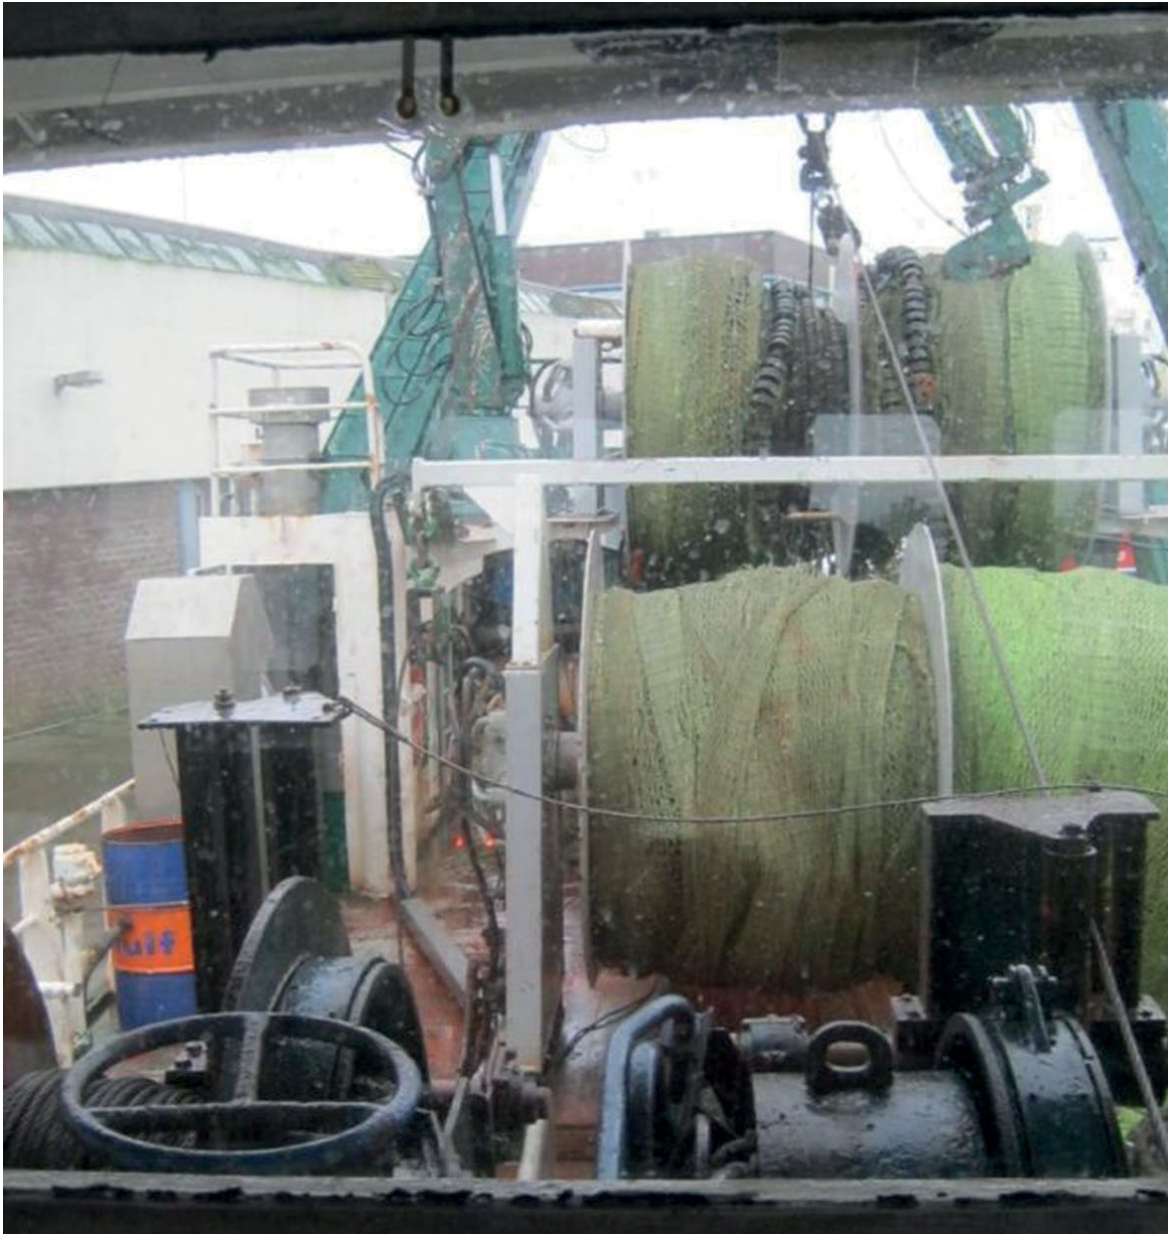
De toekijkende collega stapte de kade op om zijn collega te helpen. Een tweede collega, die op het voordek bezig was met de trossen, snelde eveneens ter plekke. De schipper, gealarmeerd door het wegsnellen van de matroos op het voordek, wist tot op dat moment niet wat er aan de hand was. Hij had vanuit het stuurhuis geen zicht op de ongevalslocatie en er was geen directe communicatie met de dekbemannings.

Figuur 3: Zicht naar achteren vanuit stuurhuis van de UK268, Jacoba Alyda. (Bron:Inspectie SZW- Directie Arbo)

Doordat directe communicatie met de dekbemanning evenals zicht op de afstaplocatie bij de schipper ontbrak, was de schipper niet op de hoogte van de situatie van de matroos. Dit heeft ertoe geleid dat hij het schip niet vrij heeft kunnen houden van de kade om beknelling van de matroos te voorkomen.

Communicatie tussen de afstappende bemanning en de schipper is cruciaal, zeker in situaties waarin de schipper geen volledig zicht heeft op de afstappende bemanning. Goede afspraken over wanneer een bemanningslid mag afstappen en het gebruik van portofoons kunnen daarbij helpen, evenals het doorspreken van de manoeuvre voor aanvang.
