ONDERZOEKRAAD
VOOR VEILIGHEID

Lekkage gasolie uit opslagtank

bij terminal EuroTank te Amsterdam

Den Haag, april 2015

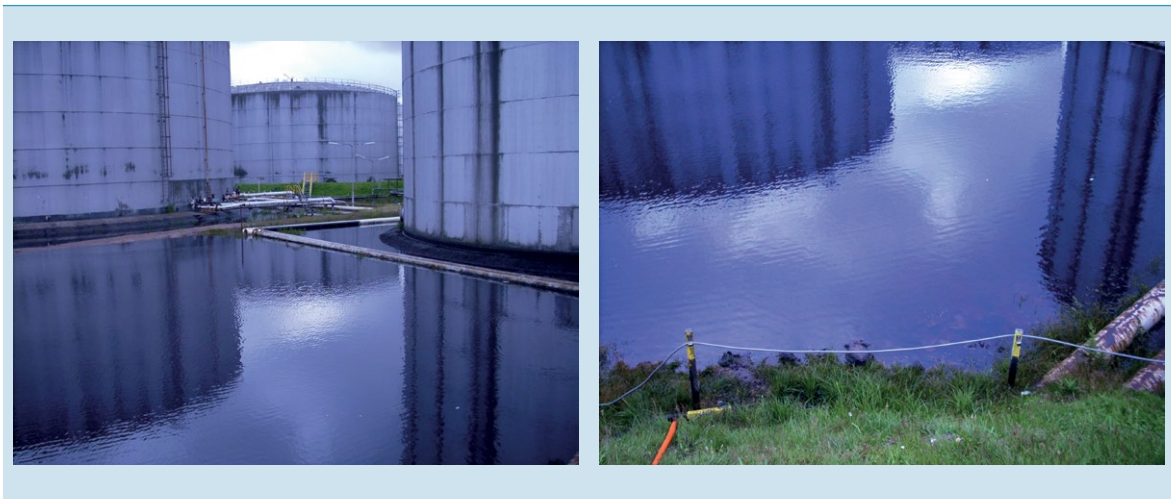
Figuur 1: Foto's van de situatie in de vroege ochtend na de lekkage. De tankput staat vol met gasolie. (Bron: omgevingsdienst Noordzeekanaalgebied)

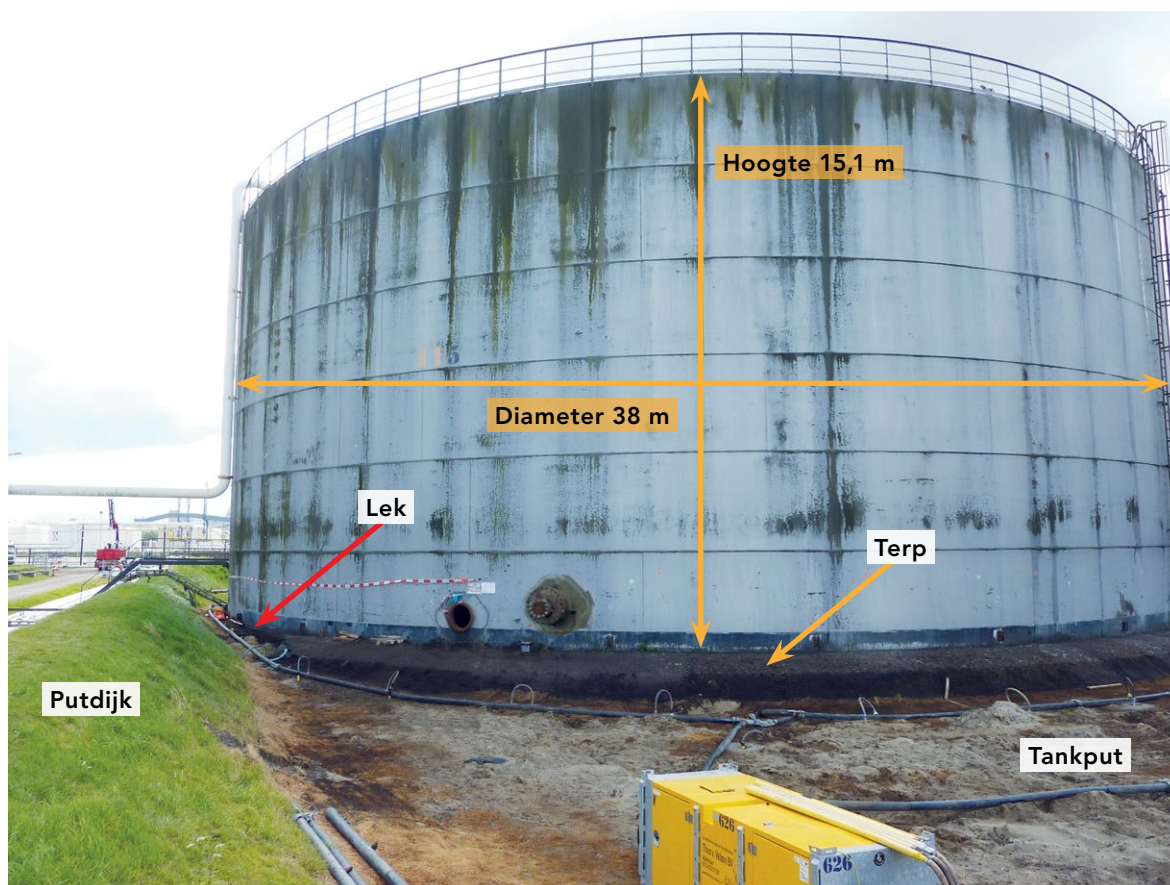
Figuur 3: Tank A.

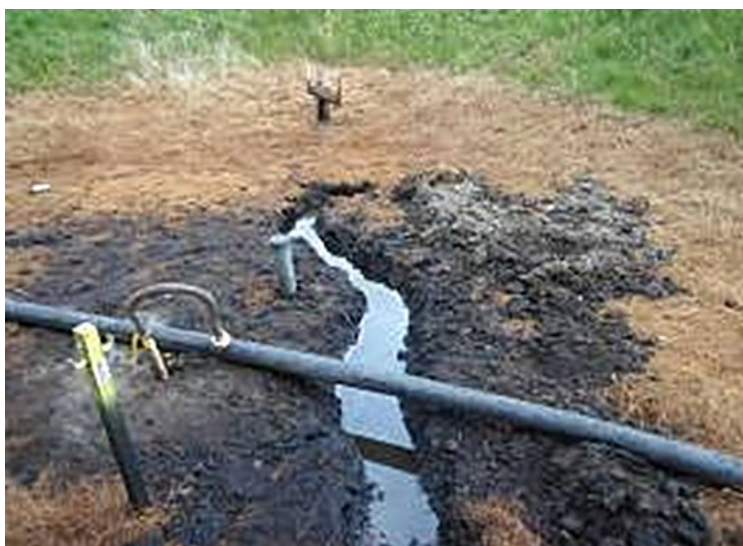
Figuur 5: Verontreinigde tankput nadat de gasolie uit de put was gezogen. (Bron: EuroTank)

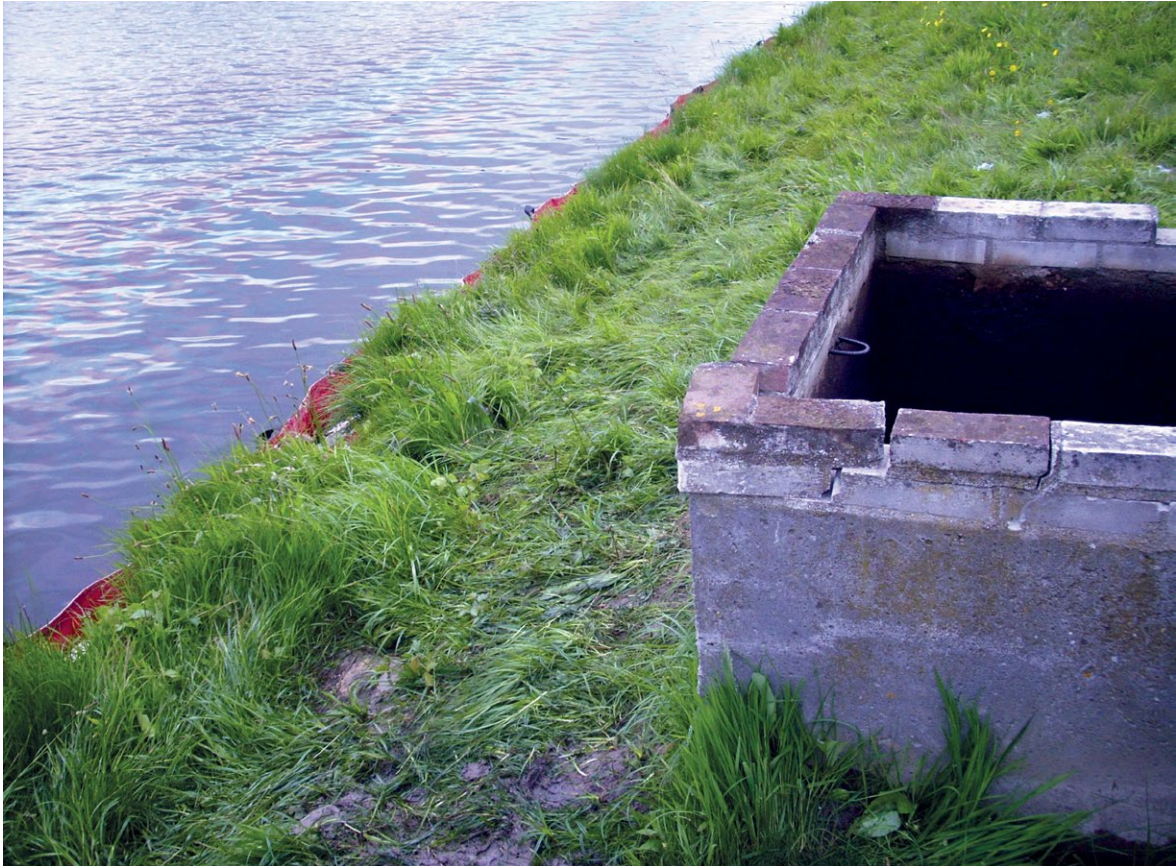
Figuur 6: Oliefilm op het oppervlaktewater, ter plaatse van de inspectieput, gefotografeerd in de ochtend na het voorval. (Bron: omgevingsdienst Noordzeekanaalgebied)

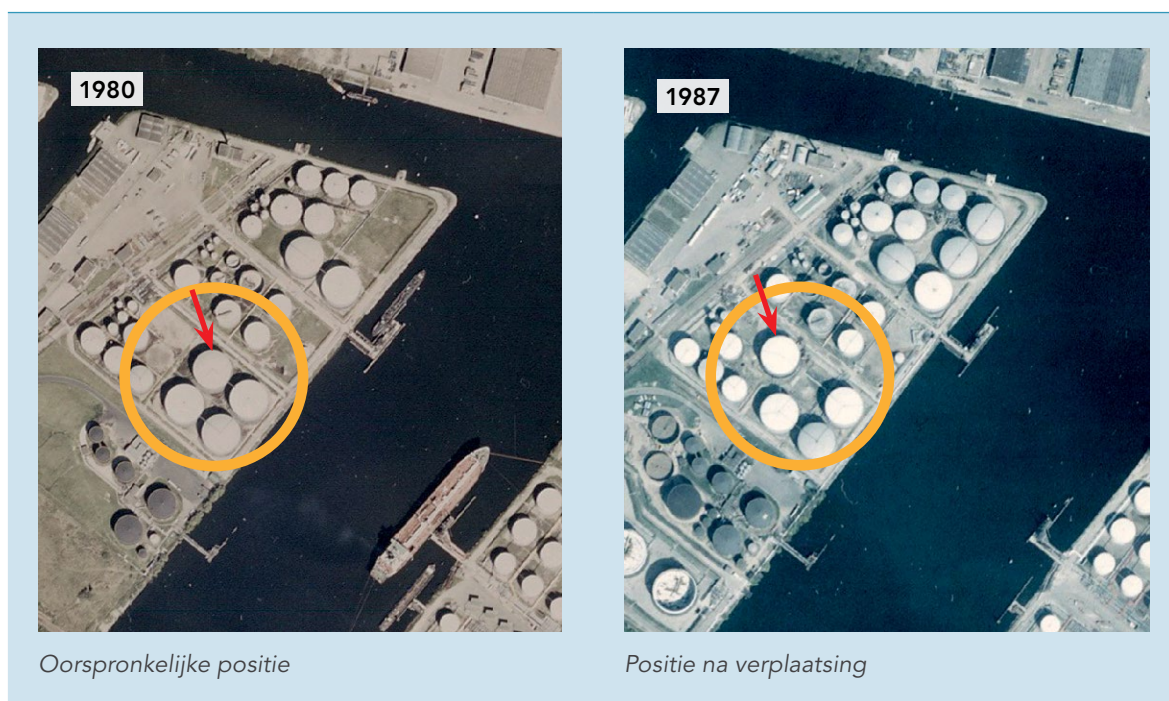
Figuur 7: Positie van tank A op 10 mei 1980 en op 28 april 1987. Hieruit valt af te leiden dat de tank in de tussenliggende periode van plaats is veranderd. De rode pijl geeft de positie van tank A aan. (Bron: beeldbank Amsterdam)

Uit het tankdossier blijkt de verplaatsing van tank A niet. Over de periode 1974 - 1987 is geen informatie aangetroffen, afgezien van de ontwerpberekeningen van de tank. Over de ondergrond en opbouw van de fundering vóór en na de verplaatsing is niets bekend.

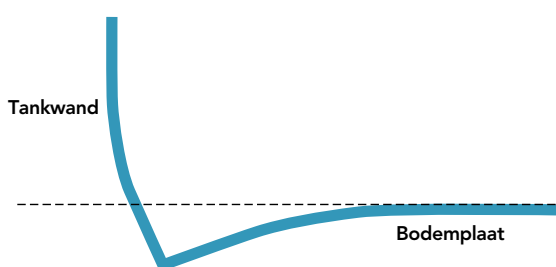
Randzetting naar beneden

- De tank is voor het laatst inwendig geïnspecteerd in 2008. Bij deze inspectie is vervorming van de bodemrand gemeten. Bij deze vervorming, ook randzetting genoemd, buigt de rand naar boven of naar beneden door. De afbeelding hieronder illustreert een randzetting naar beneden. De gemeten waardes zijn destijds door EuroTank beoordeeld op basis van EEMUA 159. De randzetting was op sommige plaatsen zo sterk dat deze de afkeurlimiet van EEMUA 159 overschreed. In het inspectierapport is aandacht gevraagd voor de overmatige randzetting. Desondanks is de tank in gebruik genomen zonder onderhoud aan de tankbodem en terp te plegen.
- De omtrekzetting van de tank, ook wel differentiële zetting genoemd,²⁸ is voor het laatst in 2010 gemeten. Deze viel binnen de toelaatbare grenzen.
- De laatste plaatdiktemetingen dateren van mei 2012. De gemeten plaatdiktes voldeden aan de norm.

Na de metingen in 2008 had EuroTank beheersmaatregelen moeten treffen. Bekend was dat de randzetting de afkeurwaarde van EEMUA 159 overschreed en dat daar risico's aan verbonden waren. EuroTank heeft dit signaal niet opgepakt met het argument dat de vergunning toetsing aan EEMUA 159 nog niet voorschreef.

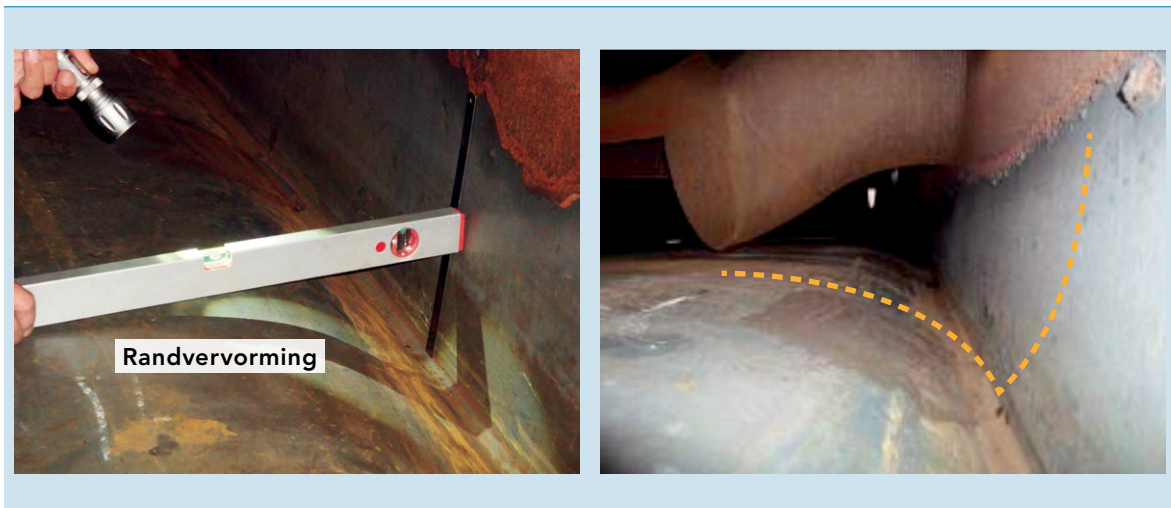
Uit de inspectie is gebleken dat de bodem van de tank niet vlak was. Op diverse plaatsen was de bodem hobbelig. Binnen in de tank was de vervorming duidelijk waar te nemen. Er is een randzetting gemeten die varieerde tussen 15,5 cm neerwaartse vervorming tot 7 cm opwaartse vervorming (gemeten over een inwendige afstand vanaf de tankwand van 75 cm). Daar waar de vervorming meer dan 12,5 cm bedroeg, resulteert dat in een afkeur conform EEMUA 159. Dit was voor 10% van de ongeveer 120 metingen het geval. Ter plaatse van de scheur was sprake van een opwaartse randzetting van ongeveer 5 cm, die dus ruim binnen de limietwaarde van 12,5 cm viel.

Figuur 8: Randzetting, te zien aan de binnenzijde van tank A. De gele lijn geeft de naar beneden gebogen randzetting aan. (Foto links bron: Openbaar Ministerie, foto rechts bron: EuroTank)

Op de foto's in figuur 8 is de vervorming van de rand goed te zien. Een dergelijke vervorming zorgt ervoor dat het plaatmateriaal en de verbinding tussen wand en bodem op spanning worden gezet.

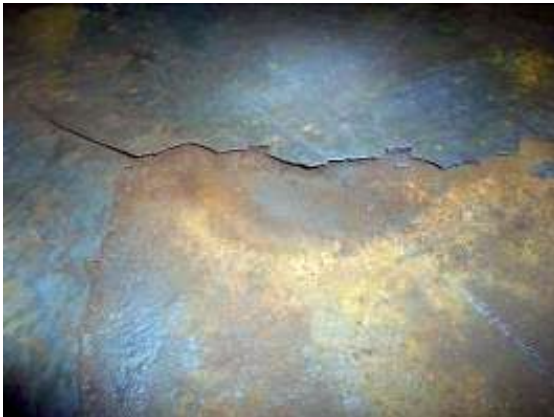
(zie figuur 9). Het ontbreken van de coating heeft niet geleid tot ontoelaatbare afname van het materiaal door aantasting.

Figuur 9: Coating van de tank (binnenzijde). (Bron: EuroTank)

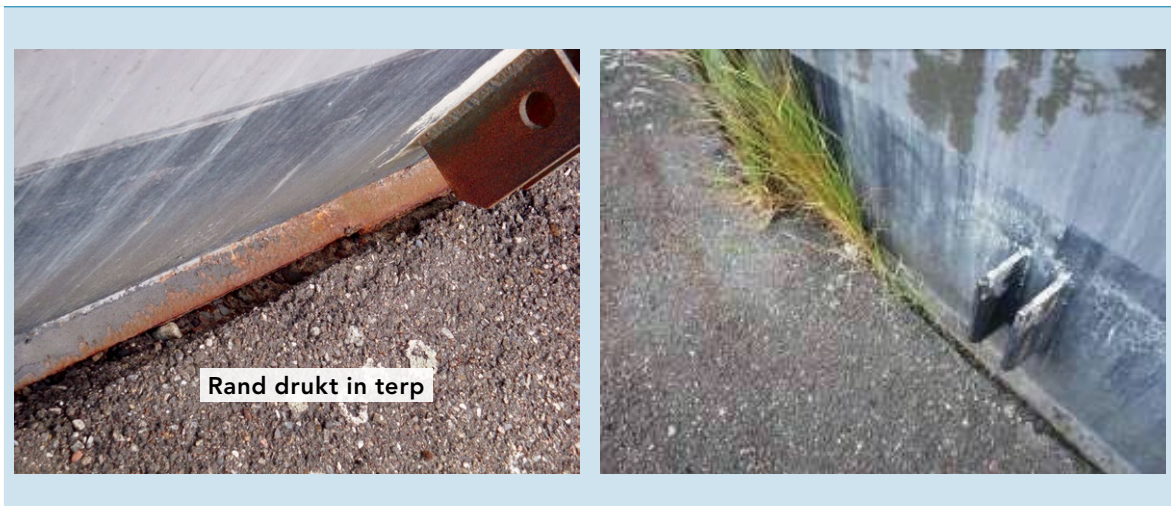
Tank A was deels verzakt in de terp, zie figuur 10. Op enkele plaatsten drukte de rand van de tank in de bitumen van de terp, waardoor regenwater kon inwateren. Het inwateren werkt uitwendige corrosie in de hand. Dit was ook het geval bij tank A. Na uitname van het plaatmateriaal bleek de bodemplaat aan de buitenkant zichtbaar gecorrodeerd te zijn.³² Ter plaatse van de verzakking groeide vegetatie in de terp. Dit duidt erop dat de verzakking zich niet recentelijk heeft voorgedaan.

Figuur 10: Zichtbare verzakking in de terp. (Foto links bron: Openbaar Ministerie, foto rechts bron: EuroTank)

De bitumenlaag van de terp was op diverse plaatsen beschadigd. In sommige scheuren groeide gras, waardoor het aannemelijk is dat deze al langere tijd - in elk geval vóór het voorval - aanwezig waren. De bitumen afdeklaag aan de zijkant van de terp was deels opgelost doordat deze lange tijd in contact had gestaan met de gasolie. Deze schade, die toe te wijzen is aan het voorval, was terug te vinden tot het bereikte vloeistofniveau in de tankput.

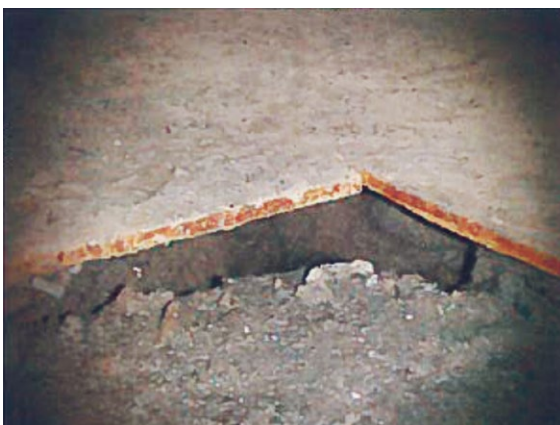
Onder de bodem vlak bij de plaats waar de tank was gescheurd, was een holte in de terp zichtbaar.³³ Deze holte ruimte werd zichtbaar nadat plaatmateriaal ten behoeve van het materiaalkundig onderzoek was uitgenomen. Deze holte is vrijwel zeker geen gevolgschade. Bij de holte is geen gasolie gezien en geroken. Als een terp holtes heeft wordt de bodemplaat op die plaatsen niet goed ondersteund, hetgeen bij het vullen van de tank spanningen in de bodemplaat veroorzaakt.

Figuur 11: Holte onder de tankbodem, zichtbaar na het uitnemen van het plaatmateriaal. (Bron: Inspectie SZW)

Op de plaats waar de tank was gescheurd bleek de grond onder de tank deels weg te zijn. Deze holte in de terp vormde een aanvullende spanningsbron. Bovendien was de terp op meerdere plaatsen beschadigd. De opbouw van de terp was zodanig dat deze de tank niet goed meer ondersteunde.

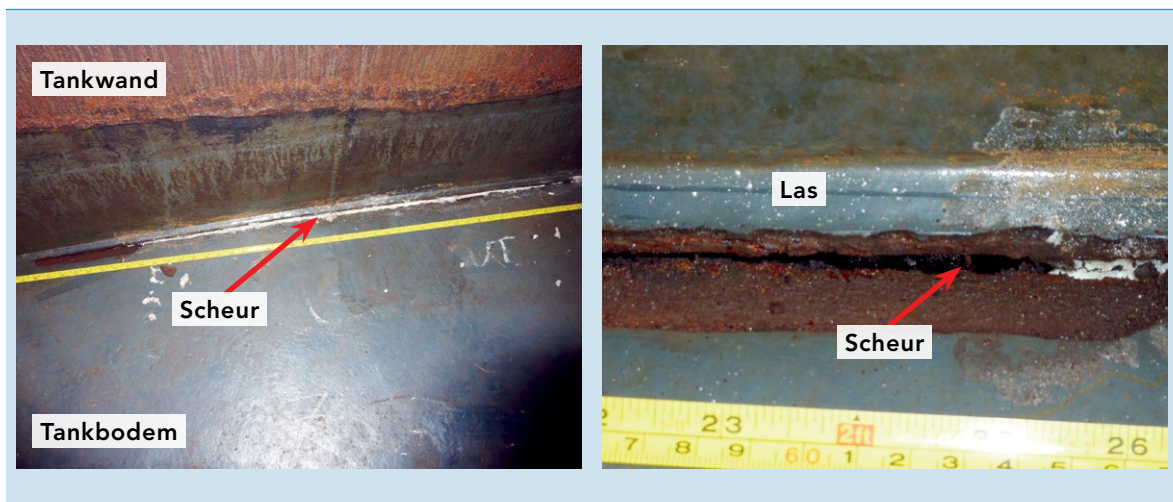
De lekkage is ontstaan doordat de bodem van de tank is gescheurd. De scheur had een zichtbare lengte van ongeveer een meter en bevond zich onder de lasverbinding tussen de wand en de bodem. De breuk liep niet door de las en niet door de warmtebeïnvloede zone direct naast de las. De lasnaad is intact gebleven, evenals de wandplaat. Figuur 12 toont foto's van de scheur.

Figuur 12: Scheur in de bodemplaat van de tank. Op de linkerfoto is de scheur opgevuld met porschuim. De rechterfoto toont een detailopname, waarop duidelijk is te zien dat de scheur zich onder de lasnaad bevindt. (Bron:)

De bodemplaat van de tank is gescheurd door overbelasting. Berekeningen tonen aan dat de tank met name op overgangen van verdichte fundering (waar voorheen een terp stond) naar onverdichte fundering (waar voorheen geen terp stond) werd overbelast.

Alles overziende kan worden geconcludeerd dat de tankbodem niet gelijkmatig werd ondersteund door de terp. De tank is gaan verzakken en vervormen. Door de sterke randzetting, en met name door het onderlinge verschil, is bij het vullen van de tank zodanig veel spanning op het materiaal komen te staan dat de bodemplaat scheurde.

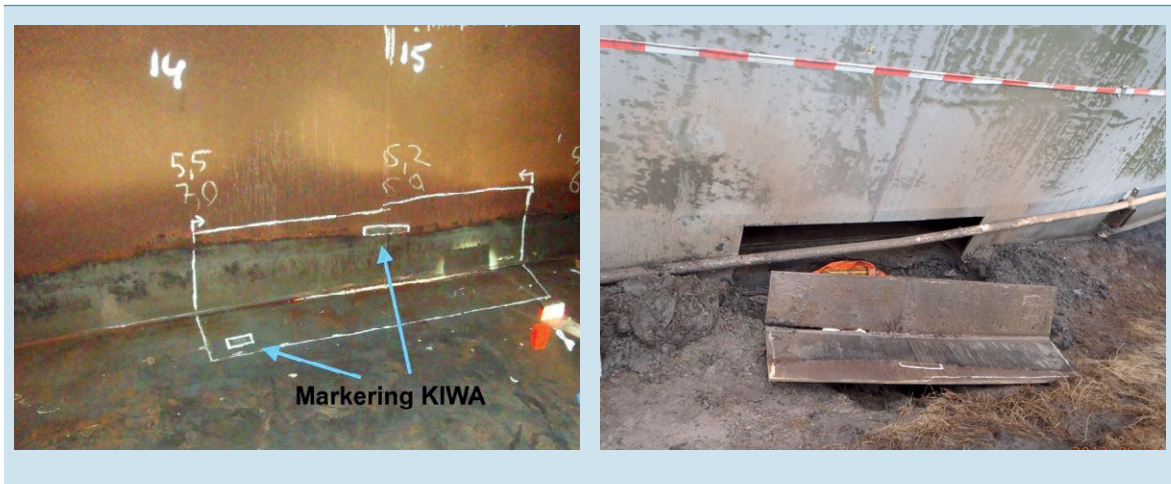
Figuur 13: Uitname plaatmateriaal ten behoeve van technisch onderzoek. (Bron: Rapport 'Onderzoek aan gefaalde opslagtank C115', 21 april 2014, Element Materials Technology in opdracht van Kiwa Nederland B.V. en Inspectie SZW.)

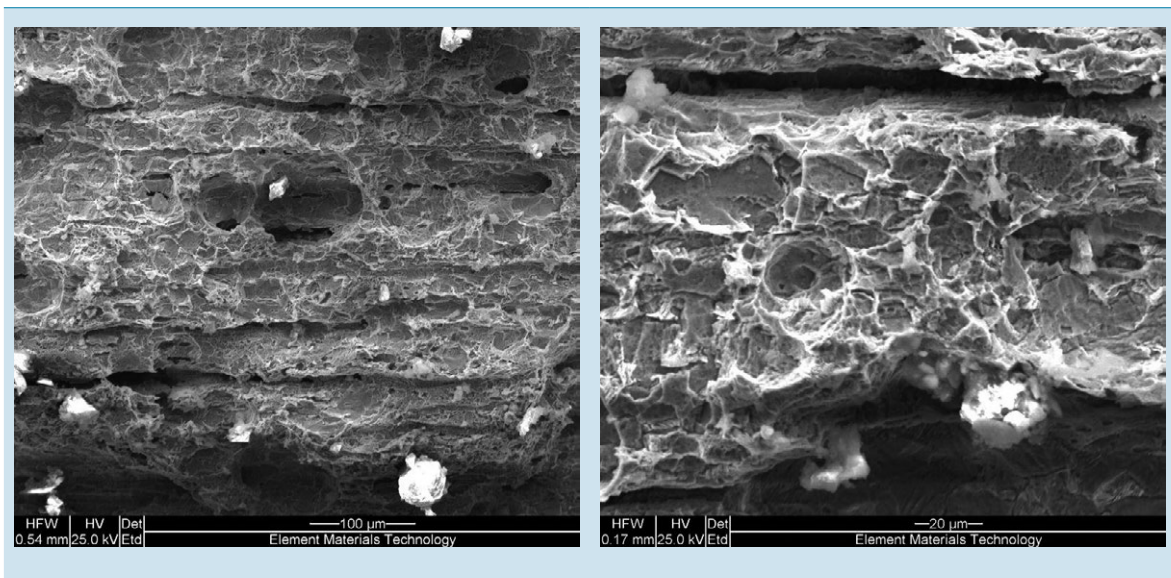
van een taaie breuk (trekbreuk). Het plaatmateriaal ter plaatse van de scheur was ingesnoerd. Dit past bij een trekbreuk. Door middel van trekproeven is de sterkte van het plaatmateriaal bepaald, van zowel de bodem als de wand van de tank. Uit trekproeven is gebleken dat de sterkte van het materiaal ruimschoots de ontwerpwaarden overschreed. Het materiaal was sterk genoeg om de belasting van een volle tank op te vangen. Er moeten dus meer krachten in het spel zijn geweest.

Figuur 14: Morfologie breukvlak, kenmerkend voor een taaie breuk (trekbreuk). (Bron: Rapport 'Onderzoek aan gefaalde opslagtank C115', 21 april 2014, Element Materials Technology in opdracht van Kiwa Nederland B.V. en Inspectie SZW.)

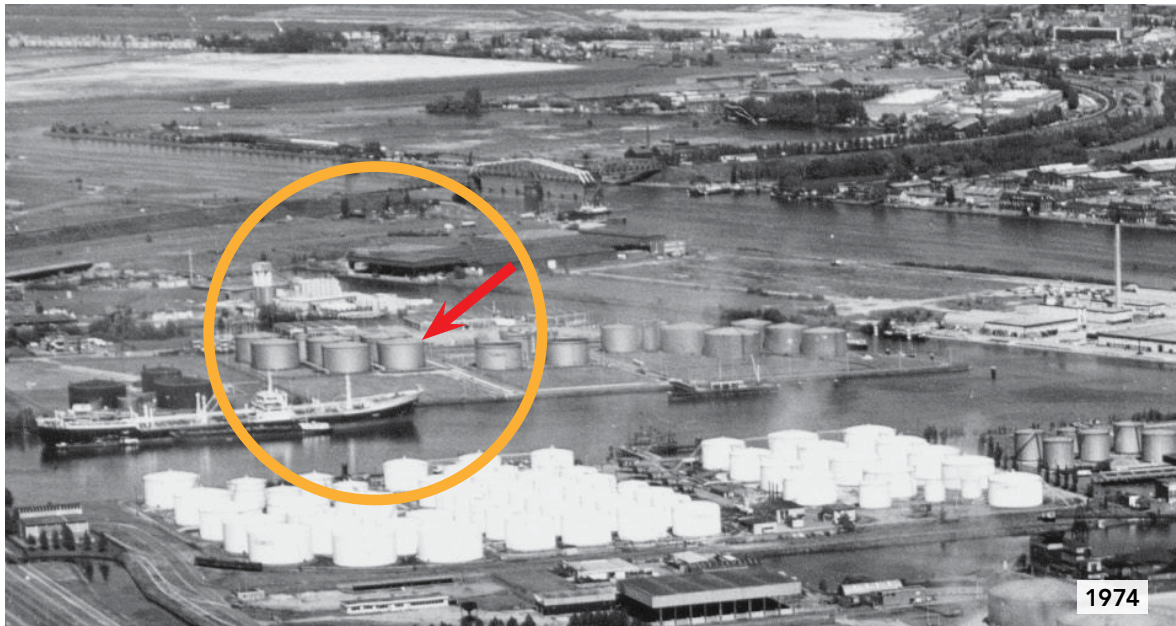
Figuur 15: Luchtopname, gemaakt op 30 mei 1974. De rode pijl geeft de huidige locatie van tank A aan. In 1974 stonden hier meerdere kleine tanks. (Bron: Beeldbank Amsterdam)

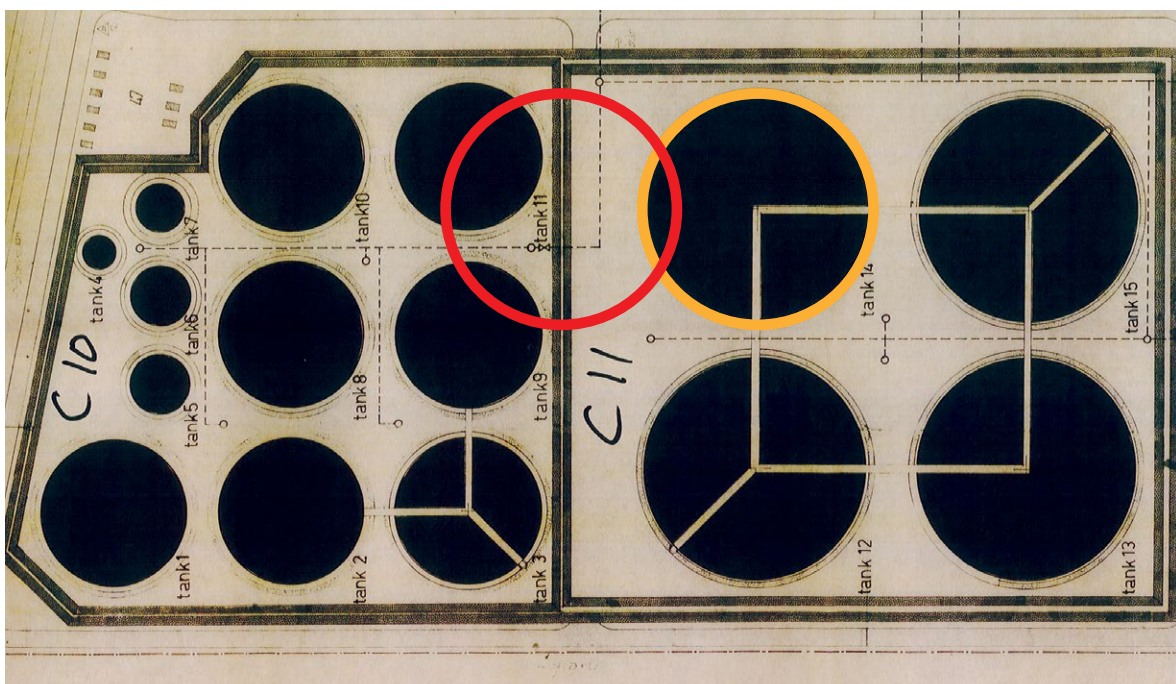
deze waarschijnlijk verdichtingverschillen vertoonde. Dergelijke verschillen werken ongelijke zetting van de tank in de hand. Dat deze verschillen een rol hebben gespeeld, wordt ondersteund door modelmatige berekeningen van de spanningen in de bodemplaat. Uit de berekeningen volgt dat de hoogste spanningen optreden op de plaatsen waar de verdichte fundering (waar voorheen een terp stond) overgaat naar onverdichte fundering (waar voorheen geen terp stond). Rond deze overgangen was het onderlinge verschil in de randzetting van de tank het grootst. Ook de plaats waar de tank is gescheurd bevond zich in de buurt van een dergelijke overgang.

Figuur 16: Tekening van 23 juni 1980 van de tankput zoals die voorheen was ingedeeld. De gele cirkel geeft de voormalige positie van tank A aan, de rode cirkel de huidige positie. (Bron: EuroTank)
