ONDERZOEKSRaad VOOR VEILIGHEID

Kwartaalrapportage Luchtvaart

januari-maart 2015

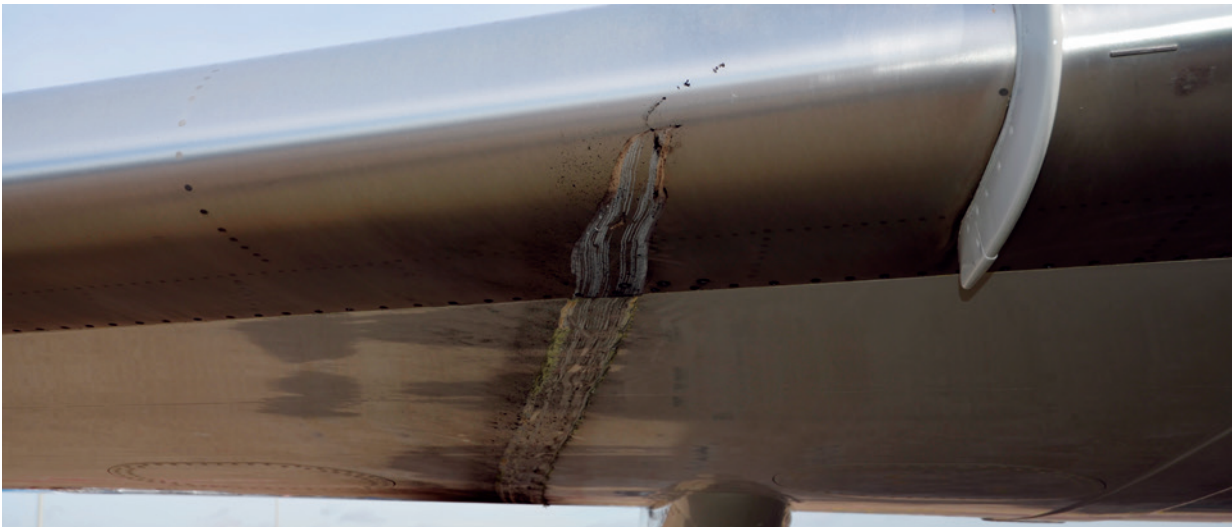
Na de landing van de Fokker 70 werd een motor uitgezet vanwege brandstofbesparing. Tijdens het taxiën moest er af en toe worden (bij)geremd en de bemanning ontdekte hierbij geen problemen. Op het moment dat het vliegtuig op de vliegtuigopstelplaats (welke onderdeel is van een groot platform) arriveerde, werkte het remsysteem niet meer en rolde het vliegtuig door. Grondafhandelingpersoneel moest hierdoor wegspringen en uit voorlopige informatie komt naar voren dat de bemanning een uitwijkmanoeuvre maakte om een 'Ground Power Unit' (GPU) te ontwijken. Hierbij werd de uitlaat van de GPU geraakt en het vliegtuig raakte aan de onderkant van de rechtersvleugel beschadigd. Het vliegtuig rolde daarna door in de richting van één van de hoofdtaxibanen. Nadat de bemanning de nog draaiende motor afzette en nog steeds probeerde te remmen, kwam ineens de remwerking terug waarna het toestel op de taxibaan abrupt tot stilstand kwam. Niemand raakte bij het voorval gewond.

Schade onder de rechtersvleugel van de Fokker 70. (Bron: Nationale politie)

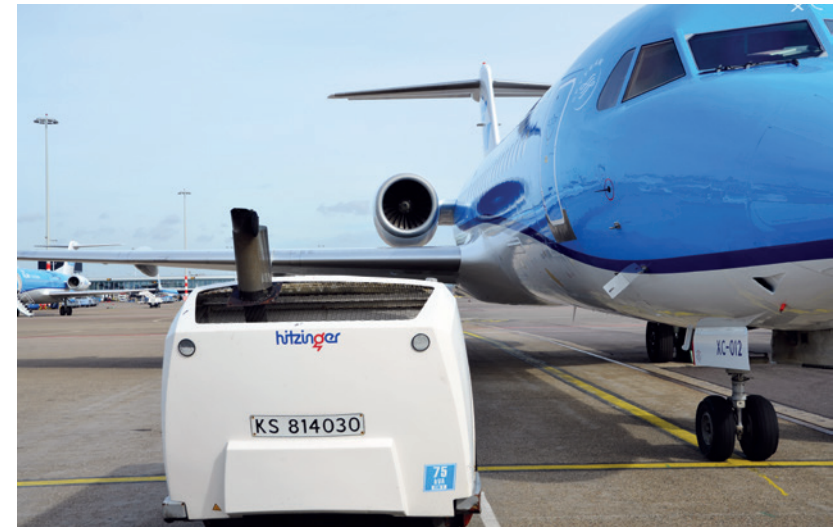
De Fokker 70 en de GPU na het voorval. (Bron: Nationale politie)

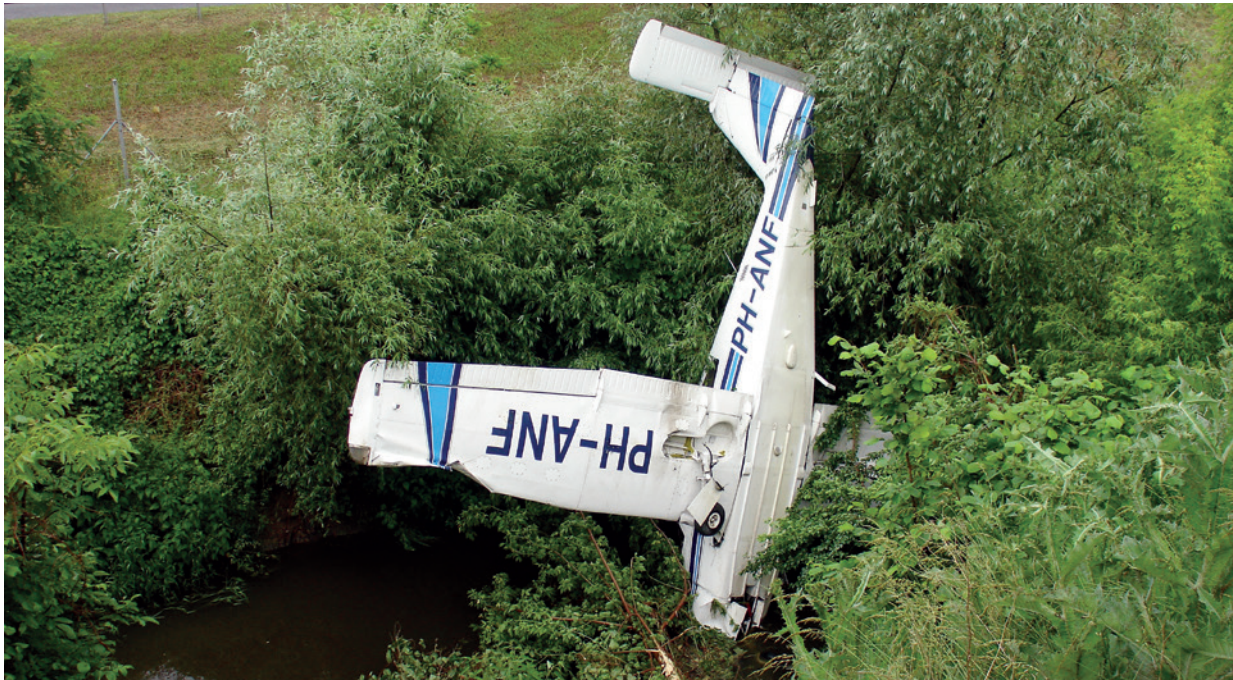
De Piper PA-28RT was opgestegen vanaf Toruń Airport in Polen. Aan boord bevonden zich de piloot en een passagier. Tijdens de landing op Zerniki Airport slaagde de piloot er niet in het vliegtuig voor het einde van de baan tot stilstand te brengen. Het toestel raakte van de baan, viel enkele meters naar beneden en kwam op zijn neus in een lager gelegen sloot tot stilstand. De beide inzittenden liepen geen verwondingen op. Het vliegtuig raakte zwaar beschadigd.

Het onderzoek heeft de volgende oorzaken van het ongeval opgeleverd: een onjuiste landingsconfiguratie van het vliegtuig, een niet gestabiliseerde nadering voor de landing, een landing waarbij het vliegtuig voorbij het einde van de baan reed en een driepuntslanding. Een bijdragende factor was het natte baanoppervlak met op sommige plaatsen een plas na een hevige regenval.

De PH-ANF na het ongeval. (Bron: SCAAI - Polen)

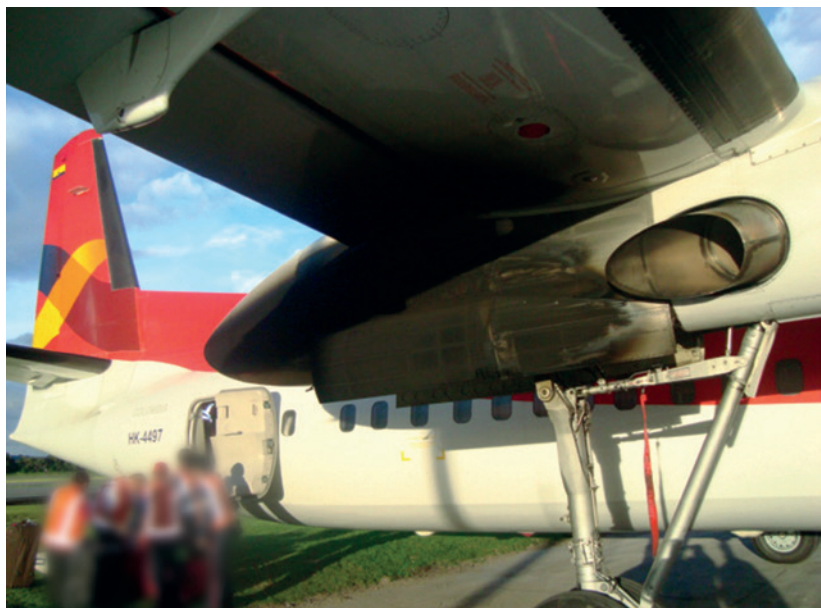
De rechtermotor van de Fokker 50. (Bron: GRIAA CAA Colombia)

De inzittenden verlieten het vliegtuig; hierbij vielen geen gewonden. Diverse turbinebladen van de rechtermotor bleken te zijn beschadigd.

In het onderzoeksrapport van de luchtvaartautoriteiten van Colombia staat als mogelijke oorzaak van het voorval genoemd: het plotseling afbreken van een turbineblad van de eerste trap van de turbine, waardoor een breuk in een leiding bij lagers 6 en 7 ontstond.

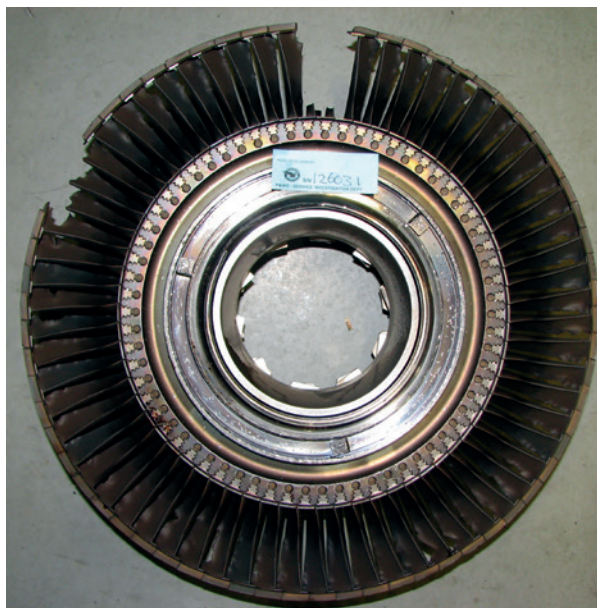
Schade aan eerste trap van hogedruk turbinebladen. (Bron: GRIAA CAA Colombia)

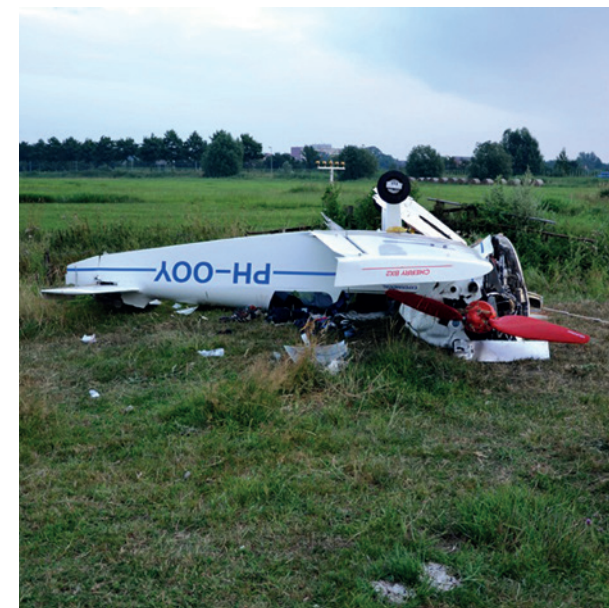
De piloot van het eenmotorige propellervliegtuig maakte als enige inzittende een vlucht van Koblenz-Winningen naar Emden in Duitsland. Tijdens de eindnadering naar baan 07 van vliegveld Emden viel op een hoogte van circa 400 voet de motor uit waarna de piloot genoodzaakt was een noodlanding te maken in een grasveld vlak voor het begin van de baan. Het toestel kwam hierbij ondersteboven tot stilstand en raakte zwaar beschadigd. De piloot liep ernstige verwondingen op.

Als gevolg van een elektrisch probleem was een zekering gesprongen waardoor de motor uitviel.

De verongelukte PH-OOY. (Bron: BFU)

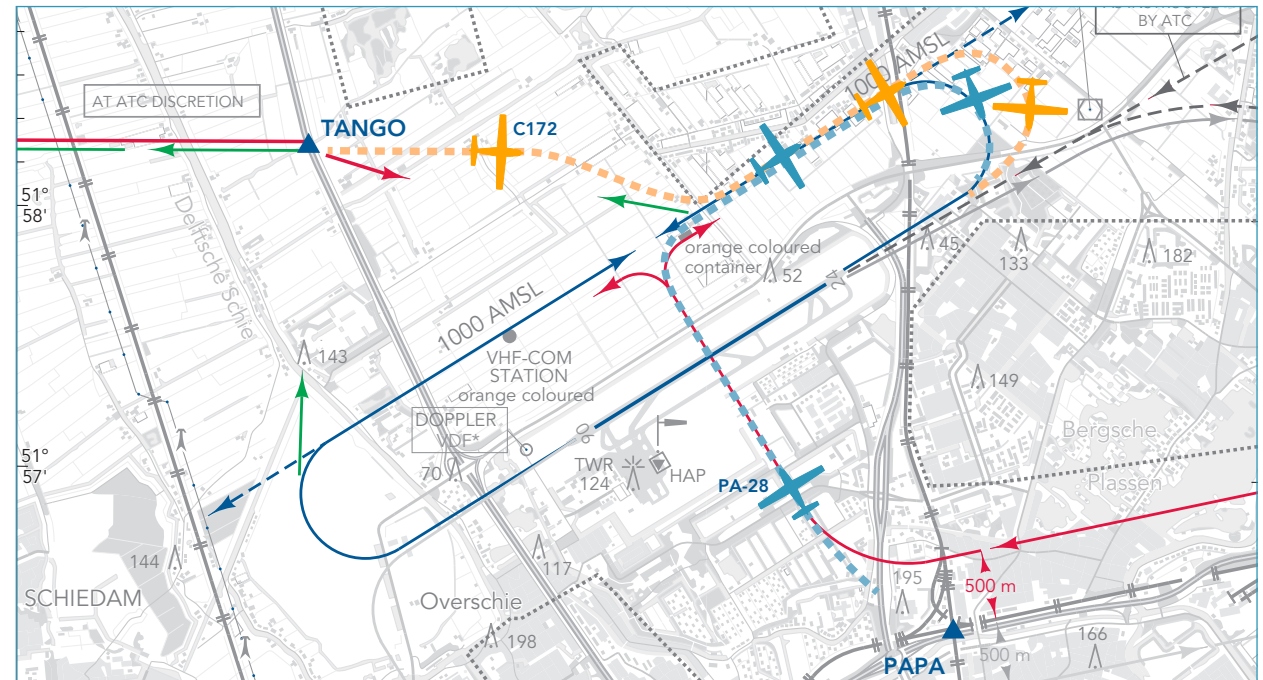
Na het vliegen van de HOTEL aanvliegprocedure van Rotterdam The Hague Airport kreeg de Cessna 172 toestemming van de luchtverkeersleider een rechterhandcircuit te vliegen voor een landing op baan 24. De bestuurder was nummer één voor de landing en vervolgde zijn vlucht op het rugwindbeen. Kort hierna sloot een tweede vliegtuig, een Piper 28, aan op het rugwindbeen komende vanaf punt PAPA. De vluchten vonden plaats volgens zichtvliegvoorschriften (VFR) en beide bestuurders verklaarden dat het zicht 10 kilometer of meer was. De luchtverkeersleider vroeg of de bestuurder van de Piper het verkeer in het midden van het rugwindbeen, op een hoogte van 1000 voet, in zicht had. De bestuurder bevestigde dit en vervolgde zijn vlucht op het rugwindbeen. De luchtverkeersleider vroeg de bestuurder van de Cessna zijn rugwindbeen te verleggen gevolgd door een instructie om de bocht naar het basisbeen te maken. Enkele seconden hierna meldde de bestuurder van de Piper dat hij naar het eindnaderings-

been draait. De luchtverkeersleider benadrukte dat de Piper nog steeds nummer twee was voor de landing en gaf de Cessna een landingsklaring voor baan 24. Inmiddels draaide de Piper naar het eindnaderingsbeen en kwam hierdoor voor de Cessna terecht. Dit werd opgemerkt door de luchtverkeersleider die meteen contact opnam met de bestuurder van de Piper. De bestuurder van de Cessna had visueel contact met de Piper en initieerde een doorstart. Hij verklaarde dat er vlak voor de baan, op een hoogte van circa 250 voet, een ander vliegtuig verscheen. De separatie tussen de twee luchtvaartuigen bedroeg circa 10 meter horizontaal en tussen de 10 en 30 meter verticaal. Beide vliegtuigen zijn zonder problemen op de luchthaven geland.

De bestuurder van de Piper verklaarde dat hij op het einde van het rugwindbeen visueel contact met de Cessna had verloren. Tijdens de eindnadering van baan 24 bemerkte hij dat dit vliegtuig zich achter hem bevond.

Situatieschets. (Bron: AIP the Netherlands)

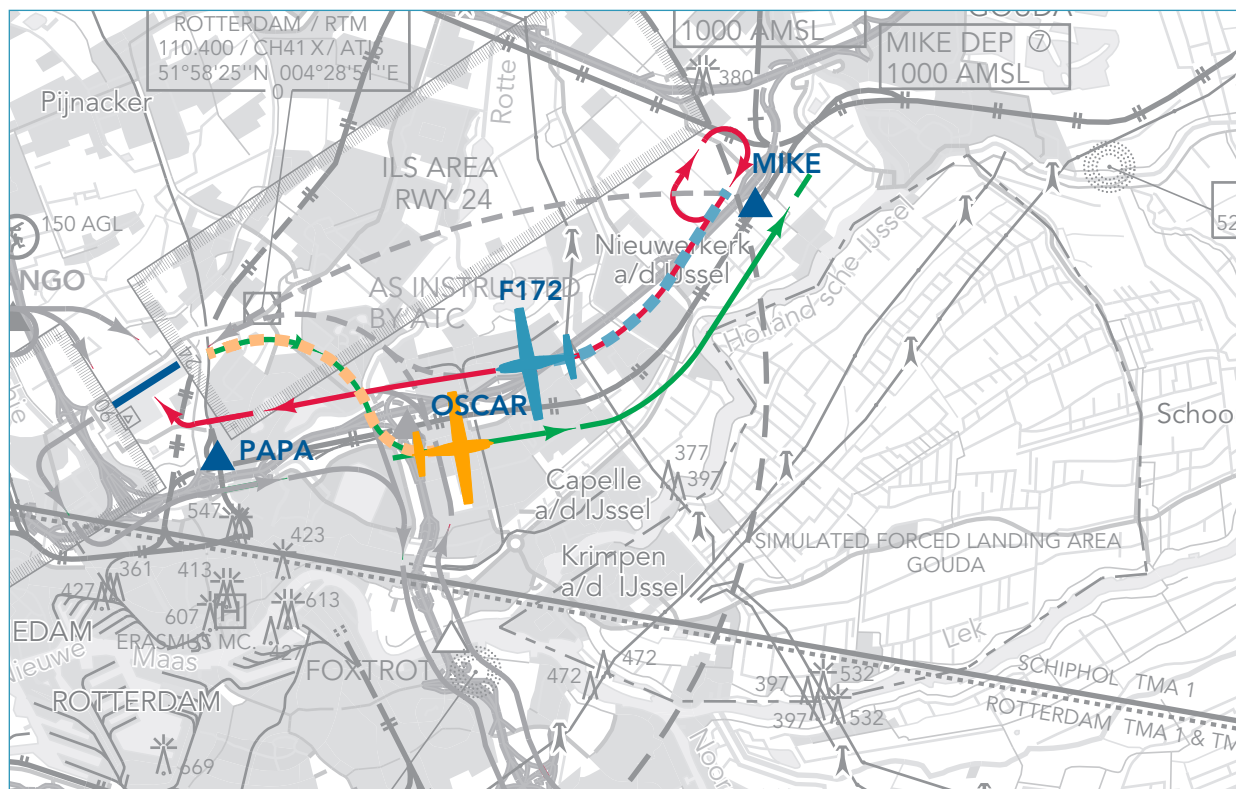
De bestuurder van de Reims F172L vloog als enige inzittende de MIKE aanvlieprocedure voor een landing op baan 06 op Rotterdam The Hague Airport en bevond zich op een hoogte van 1000 voet binnen het plaatselijk luchtverkeersleidingsgebied Rotterdam. De vlucht vond plaats volgens zichtvliegvoorschriften (VFR) en de bestuurder luisterde de radiofrequentie van Rotterdam Tower uit. Hij verklaarde dat de weersomstandigheden CAVOK waren en het zicht meer dan 10 kilometer was. Toen het vliegtuig tegen de zon in vliend punt OSCAR naderde, werd de bestuurder door de luchtverkeersleider geïnformeerd dat een ander vertrekkend toestel, dat de MIKE

vertrekprocedure vloog, ook punt OSCAR naderde. De bestuurder verklaarde dat hij en de andere piloot via de radio bevestigden het bericht van de luchtverkeersleider te hebben gehoord. Ondanks dat hij goed uitkeek naar het andere vliegtuig, een laagdekker, vond er nadat zijn toestel punt OSCAR had gepasseerd een bijna-botsing tussen beide vliegtuigen plaats. De bestuurder verklaarde dat het andere toestel van rechts kwam en enkele meters hoger vloog dan zijn vliegtuig. De Reims maakte een veilige landing op de luchthaven.

Situatieschets. (Bron: AIP the Netherlands)

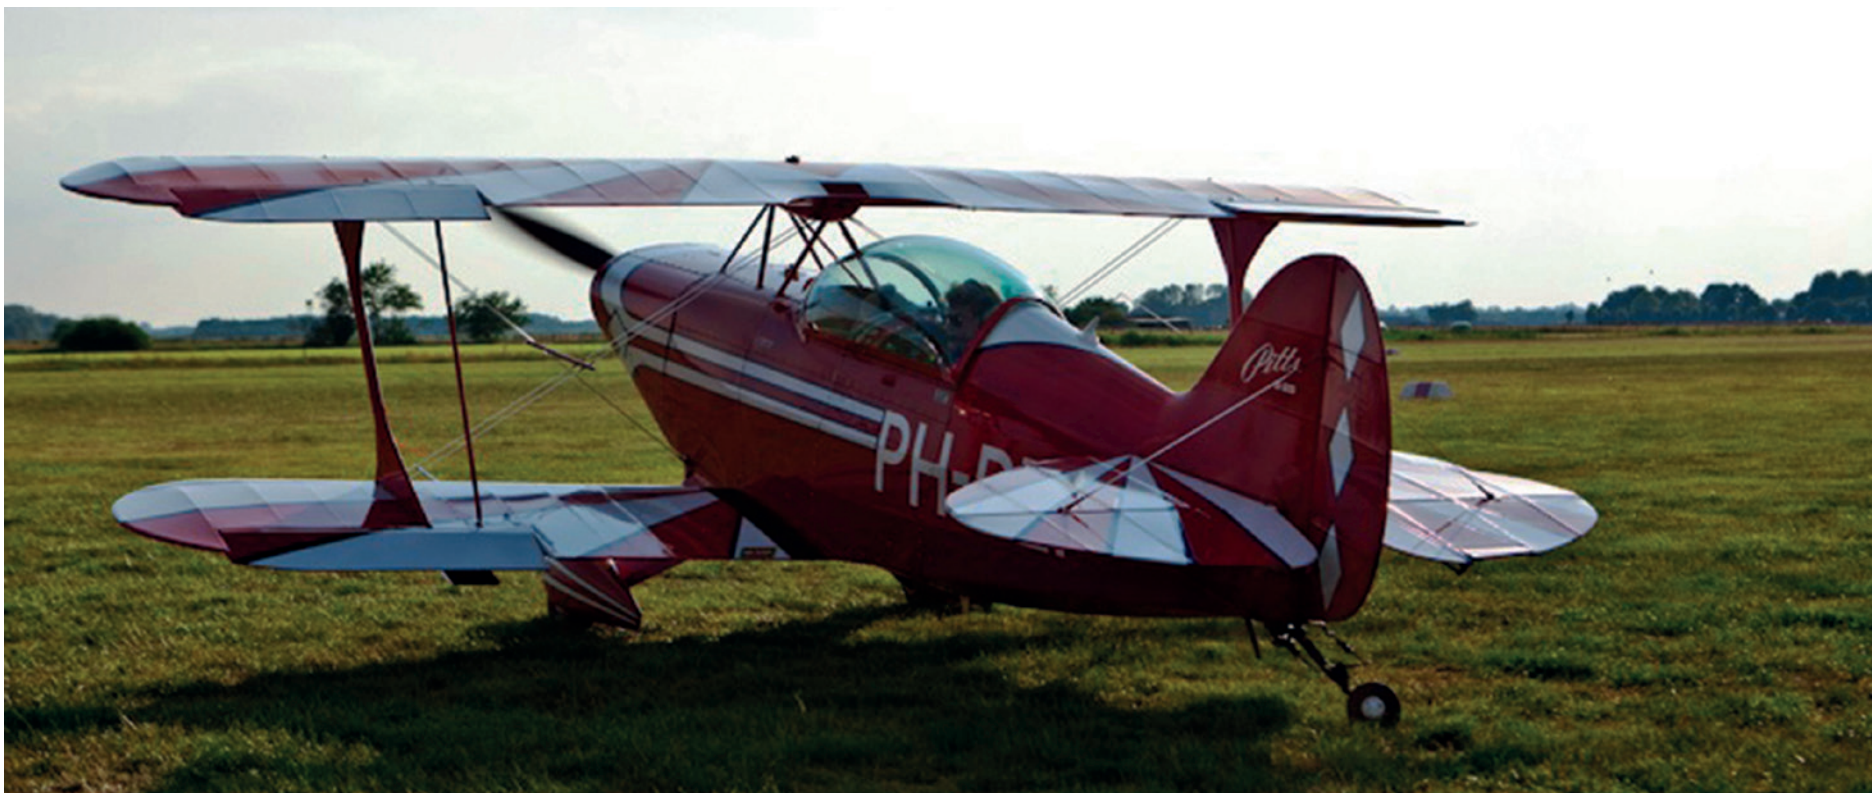
Tijdens een lokale trainingsvlucht van ongeveer een half uur stopte de motor na 25 minuten vliegen. Het vliegtuig maakte een geslaagde noodlanding op een stuk landbouwgrond nabij het vliegveld.

Na controle van zowel de hoofdtank als de extra brandstoftank bleek dat de beide tanks leeg waren. Voorafgaande de vlucht was de extra tank bijgevuld tot deze ongeveer vol was. De hoofdtank was ongeveer voor de helft gevuld. De hoofdtank heeft een kijkglas waarmee de hoeveelheid brandstof kan worden afgelezen in de cockpit. De extra tank heeft geen brandstofhoeveelheidsmeter.

Het vliegtuig had recent een grote onderhoudsbeurt gehad en een modificatie ondergaan. De modificatie betrof het weer in de oorspronkelijke staat aansluiten van de extra brandstoftank en het inbouwen van een nieuwe olietank met bediening voor het rookstelsel. Door de vorige eigenaar was de extra brandstoftank gebruikt als olietank voor het rookstelsel. In het rookstelsel wordt de toegevoerde olie verdampt wat in de lucht zichtbaar is als rook. Met een kraan in de cockpit - alleen te bedienen vanaf de bestuurdersplaats - wordt een klep bediend die de hoeveelheid olie naar het rookstelsel reguleert. Door na de vlucht de kraan in de open stand te laten staan, werd in de oude situatie de overgebleven olie uit de tank getapt. De huidige eigenaar verklaarde dat hij in de jaren na de aankoop tot aan de modificatie zelden van het rookstelsel gebruik had gemaakt en dat de kraan dus vrijwel altijd open stond. Na de modificatie werd het nieuwe rookstelsel getest. Het is aannemelijk dat tijdens

de testvlucht ook de 'oude' kraan is gebruikt in de open stand, waardoor de extra brandstoftank is geleegd.

Archieffoto PH-PEP. (Bron: Bestuurder)

Na het incident heeft de eigenaar enkele procedures gewijzigd. Voor en na de vlucht moet de kraan worden gecontroleerd op juiste werking en dat deze op stand 'dicht' staat. Voor het vaststellen van de hoeveelheid brandstof voorafgaand aan iedere vlucht mag (volgens de gewijzigde procedures) geen gebruik meer worden gemaakt van de stand in het kijkglas, maar moet de hoeveelheid brandstof in iedere vleugeltank worden gemeten met daarvoor speciaal geijkte 'dipsticks'. Ook heeft de eigenaar de minimale benodigde hoeveelheid reservebrandstof opgehoogd.
