ONDERZOEKSRaad
VOOR VEILIGHEID

Kwartaalrapportage Luchtvaart

januari-maart 2013

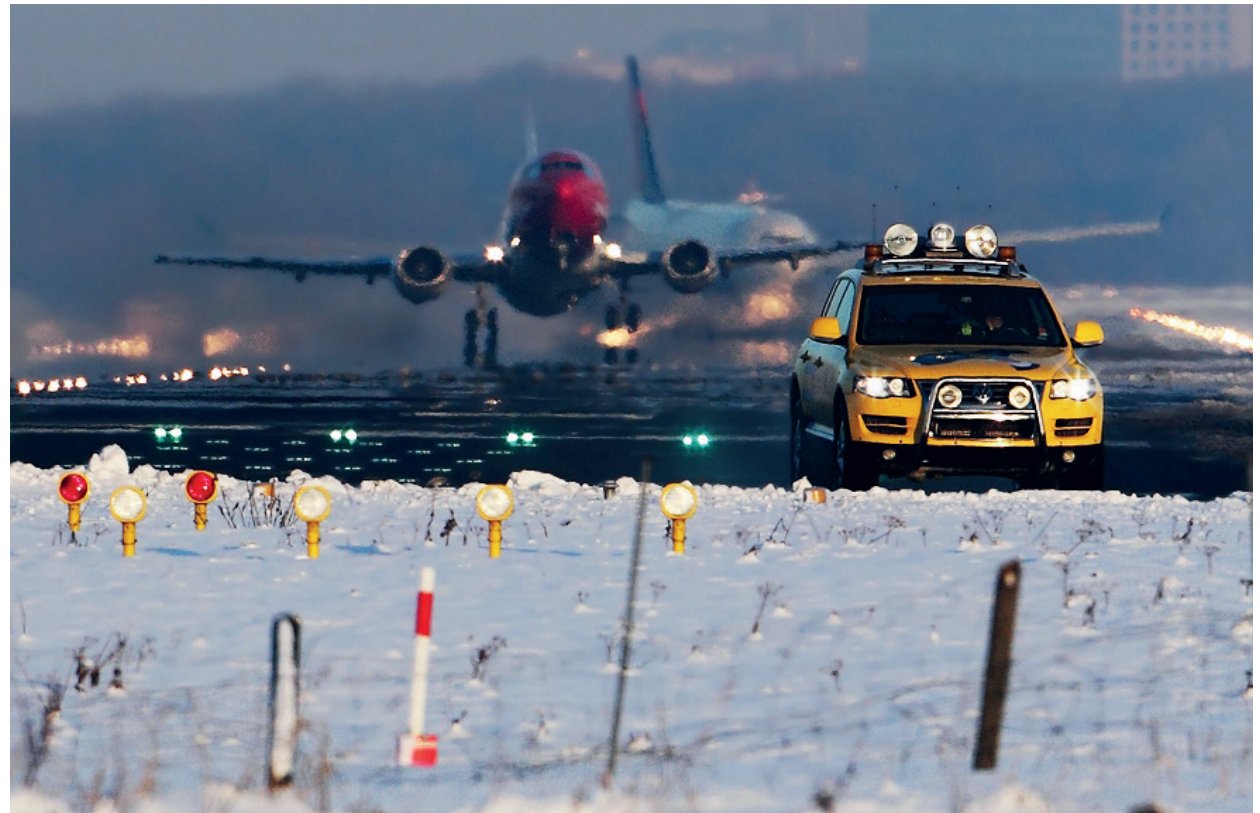
Runway incursion baan 24, Boeing 737, LN-KKZ, Amsterdam Airport Schiphol, 18 december 2010

Het voorval ontstond doordat de baanverkeersleider een startklaring gaf aan een van baan 24 vertrekkende Boeing 737, nadat ander verkeer deze baan had gekruist, terwijl de vogelwacht, die hij over het hoofd zag, zich nog met toestemming op diezelfde baan bevond voor een baaninspectie. Het totaalbeeld van de verkeersleider van de situatie op en rond de baan die hij controleerde, was verminderd omdat er geen rechtstreeks contact was tussen hem en alle voertuigen en vliegtuigen op en rond de betreffende baan. Het 'baan bezet' signaleringssysteem maakt geen onderscheid tussen de situaties dat er zich één of meerdere voertuigen en/of vliegtuigen op de in gebruik zijnde baan bevinden.

Op de voorgrond de vogelwacht met daarachter de Boeing 737 die net loskomt van baan 24 (bron: NustyR Air Team Images' photo stream)

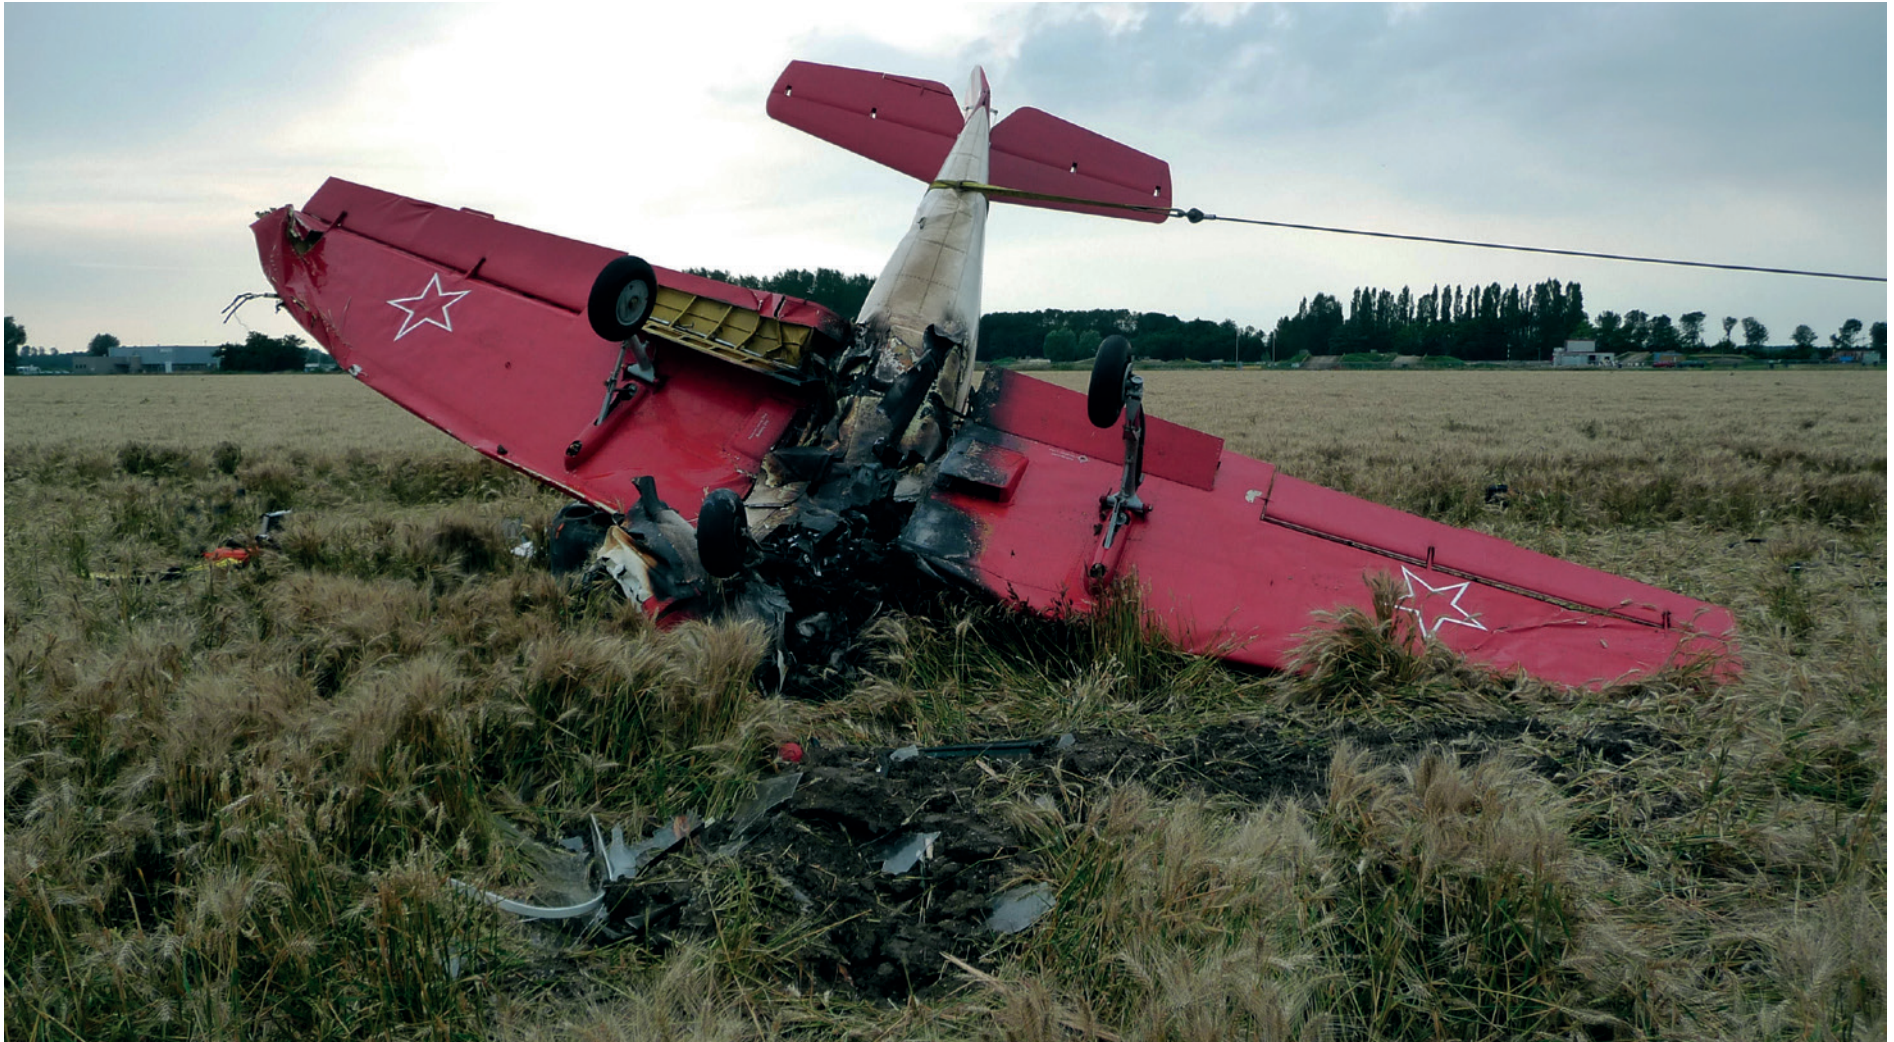
Neergestort tijdens de nadering voor de landing, Yakovlev Yak-52, RA-1428K, Lelystad Airport, 2 augustus 2011

de bestuurder van de Yak-52 een bocht van 360 graden maken. Tijdens deze manoeuvre raakte het vliegtuig overtrokken en stortte neer. De bestuurder, tevens enige inzittende, overleed aan zijn verwondingen. Het vliegtuig raakte totaal vernield.

Het ongeval werd veroorzaakt doordat het vliegtuig op lage hoogte in een overtreksituatie kwam die niet meer

hersteld kon worden. Bijdragende factoren waren het niet juist uitvoeren van de circuit- en doorstartprocedure en het onvoldoende uitkijken naar ander verkeer in het circuit.

De Yak-52 na het ongeval

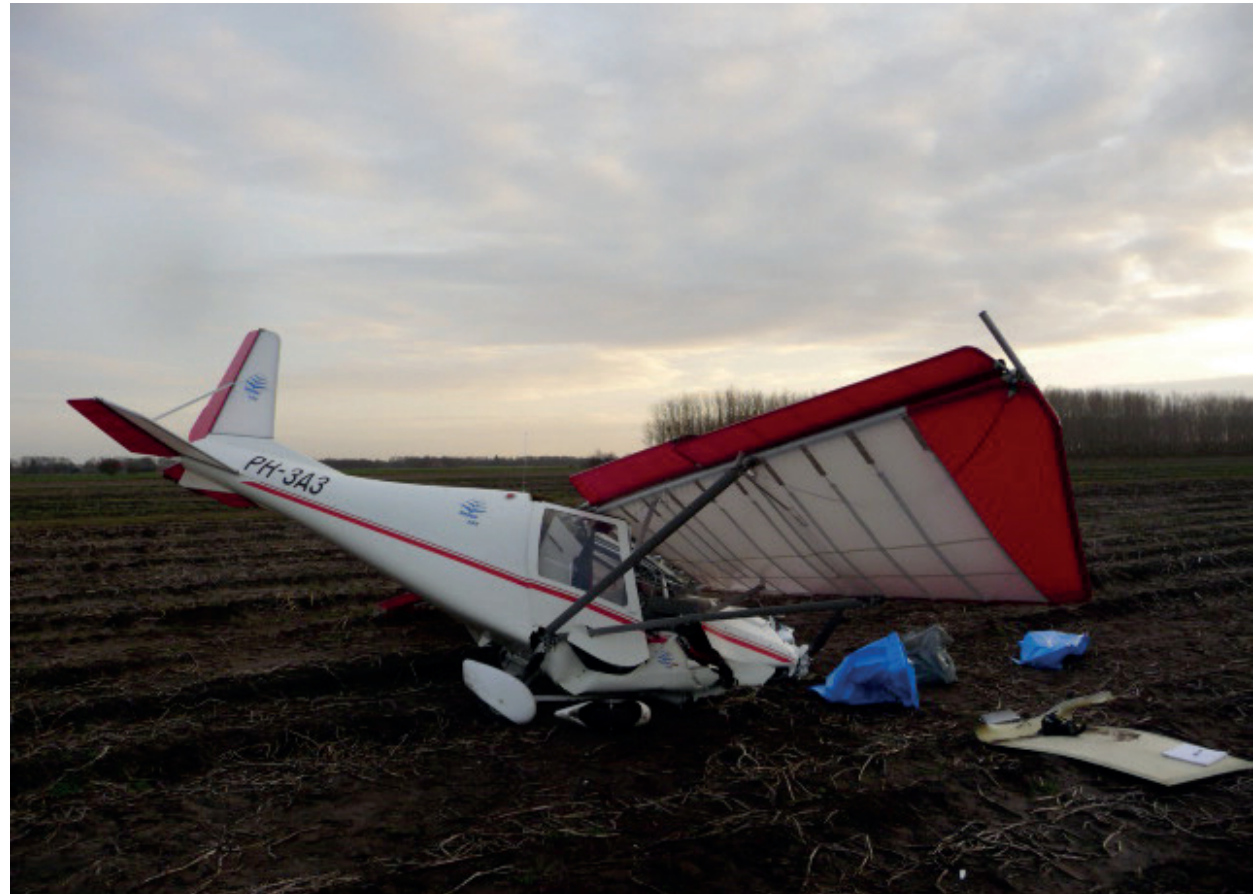
Neergestort in een akker, Como Ikarus C42, PH-3A3, Mussel, 14 januari 2012

De PH-3A3 raakte op lage hoogte overtrokken omdat de bestuurder niet of niet effectief reageerde op het afnemen van de vliegsnelheid. Hierdoor werd het ongeval onvermijdelijk en stortte het toestel neer.

- Het is onbekend wat het doel was van de vlucht en hoe de bestuurder de vlucht had voorbereid.
- Er zijn geen aanwijzingen dat de bestuurder onwel is geworden tijdens de vlucht.
- Technisch onderzoek heeft geen mankementen aangetoond. Het is het meest aannemelijk dat het motorvermogen is teruggelopen als gevolg van carburateurijks.
- Langs de gevlogene route waren mogelijkheden voor het uitvoeren van een noodlanding. Het is onbekend waarom de bestuurder daar geen gebruik van maakte.

De Como Ikarus na het ongeval

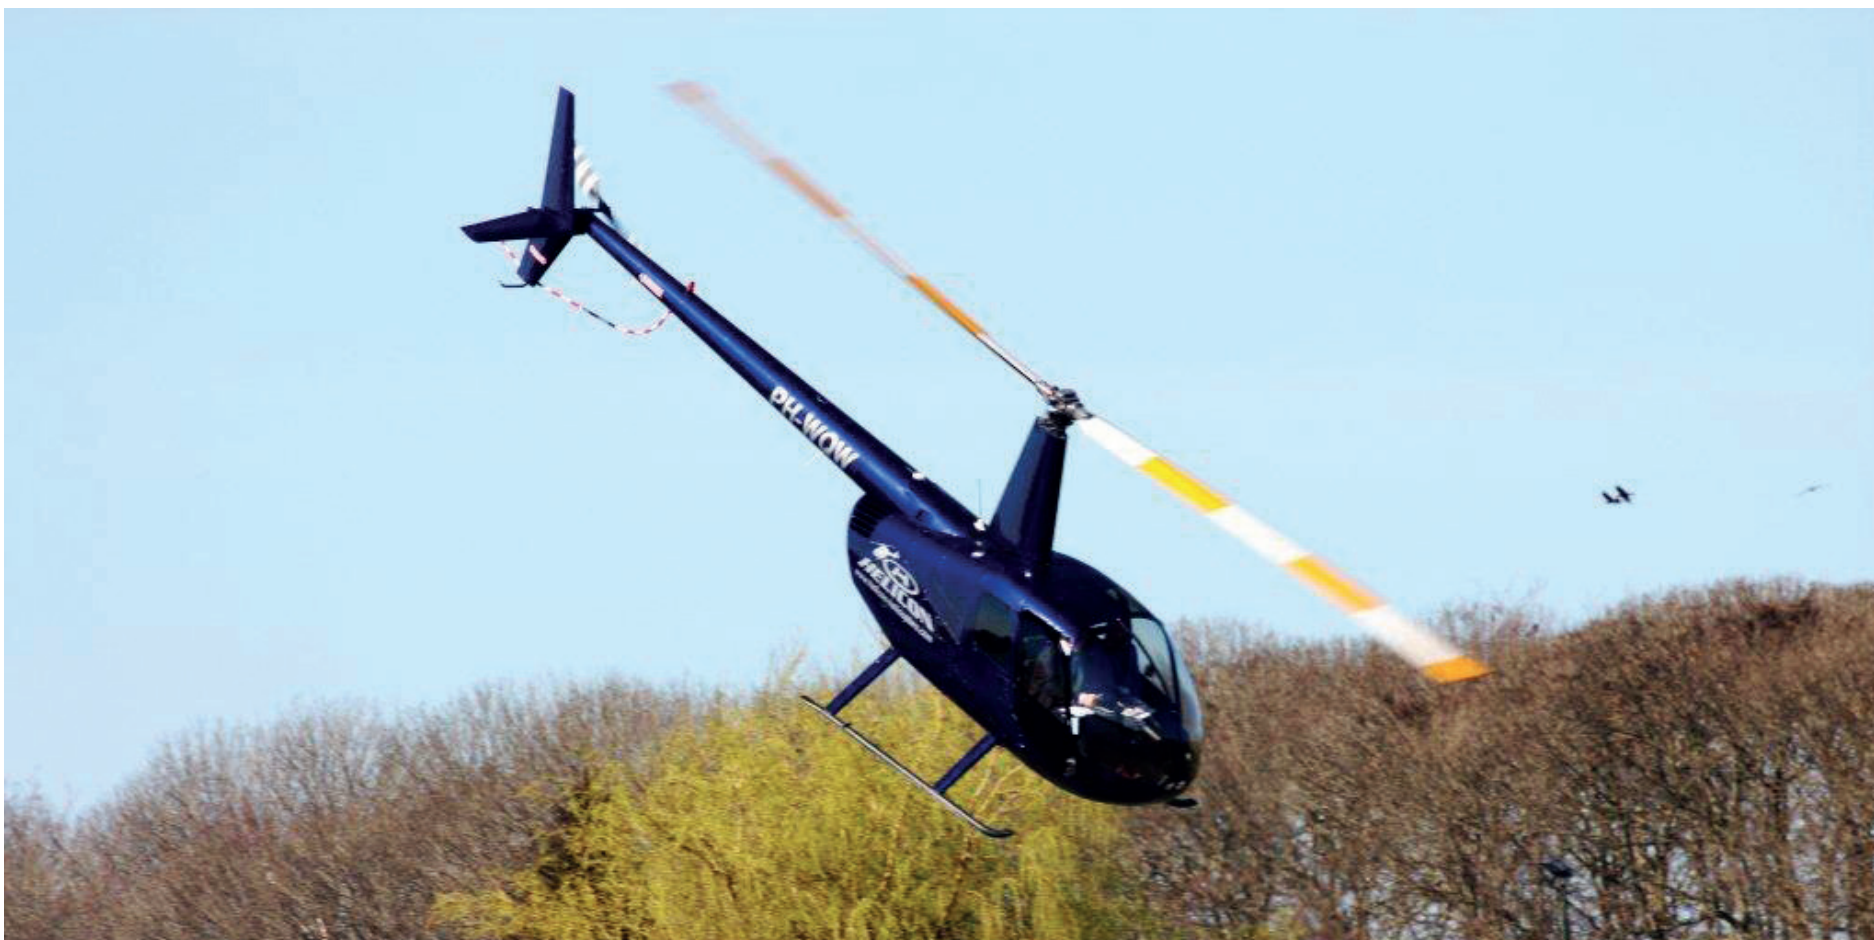
Neergestort tijdens start, Robinson R44, PH-WQW, nabij Zwolle, 25 maart 2012

helikopterplatform in een waterplas terecht waar deze even bleef drijven. De inzittenden konden de helikopter ongedeerd verlaten en naar de kant zwemmen. De helikopter zonk later naar de bodem van de waterplas en werd de volgende dag geborgen. Het toestel raakte aanzienlijk beschadigd.

Geconcludeerd wordt dat de piloot in de opstartfase de controle over de helikopter verloor en er niet in slaagde de controle te herstellen. Of een mogelijk nog deels aanwezige frictie van de cyclic¹ invloed had op de handelingen van de piloot, kon niet worden vastgesteld.

De Robinson R44 vlak voordat deze in de plas neerstortte (bron: M. Westveer)

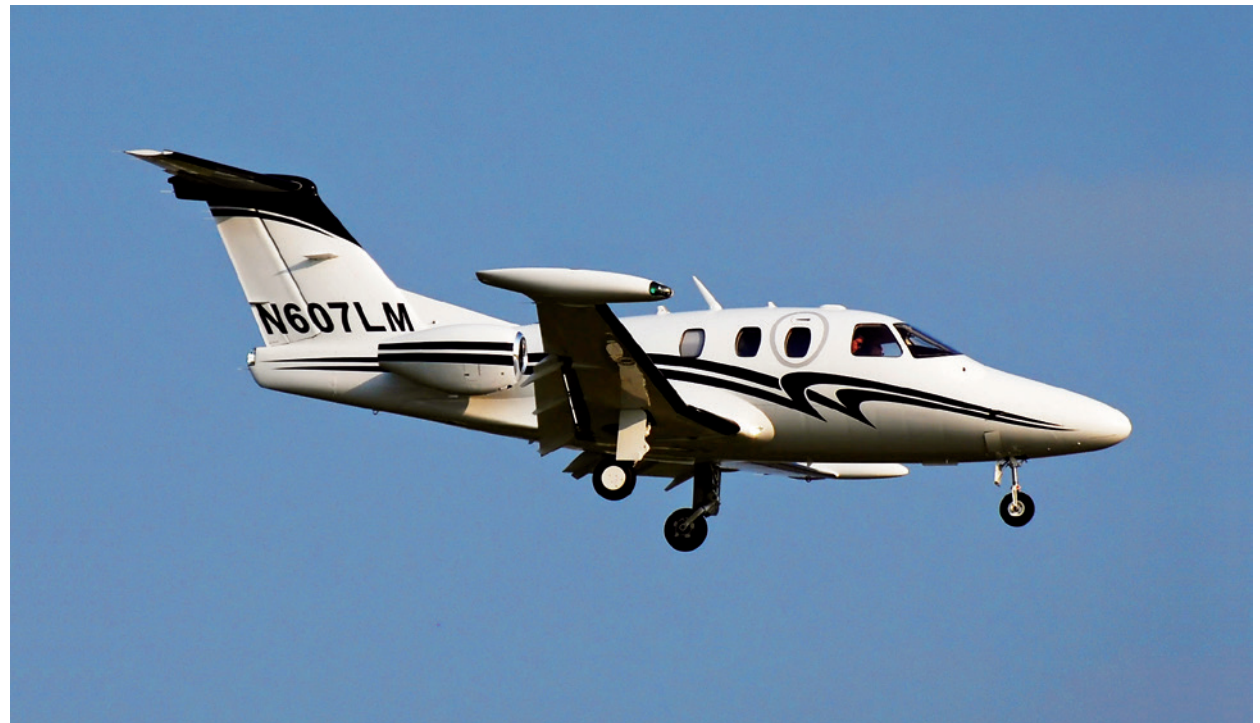
Separatieminima overschreden, Eclipse Aviation Corporation EA500, N607LM, Diamond DA 42, PH-DFB, Eelde CTR, 27 januari 2012

Tijdens een ILS nadering naar baan 23 op Groningen Airport Eelde vloog de Eclipse EA500 te laag. De bemanning maakte een doorstart, waarbij ze naar een grotere hoogte klom dan waarvoor ze toestemming had gekregen van de luchtverkeersleiding. De Eclipse kwam daardoor dicht in de buurt van een ander toestel.

Archieffoto Eclipse EA500 (bron: DJ Reed)

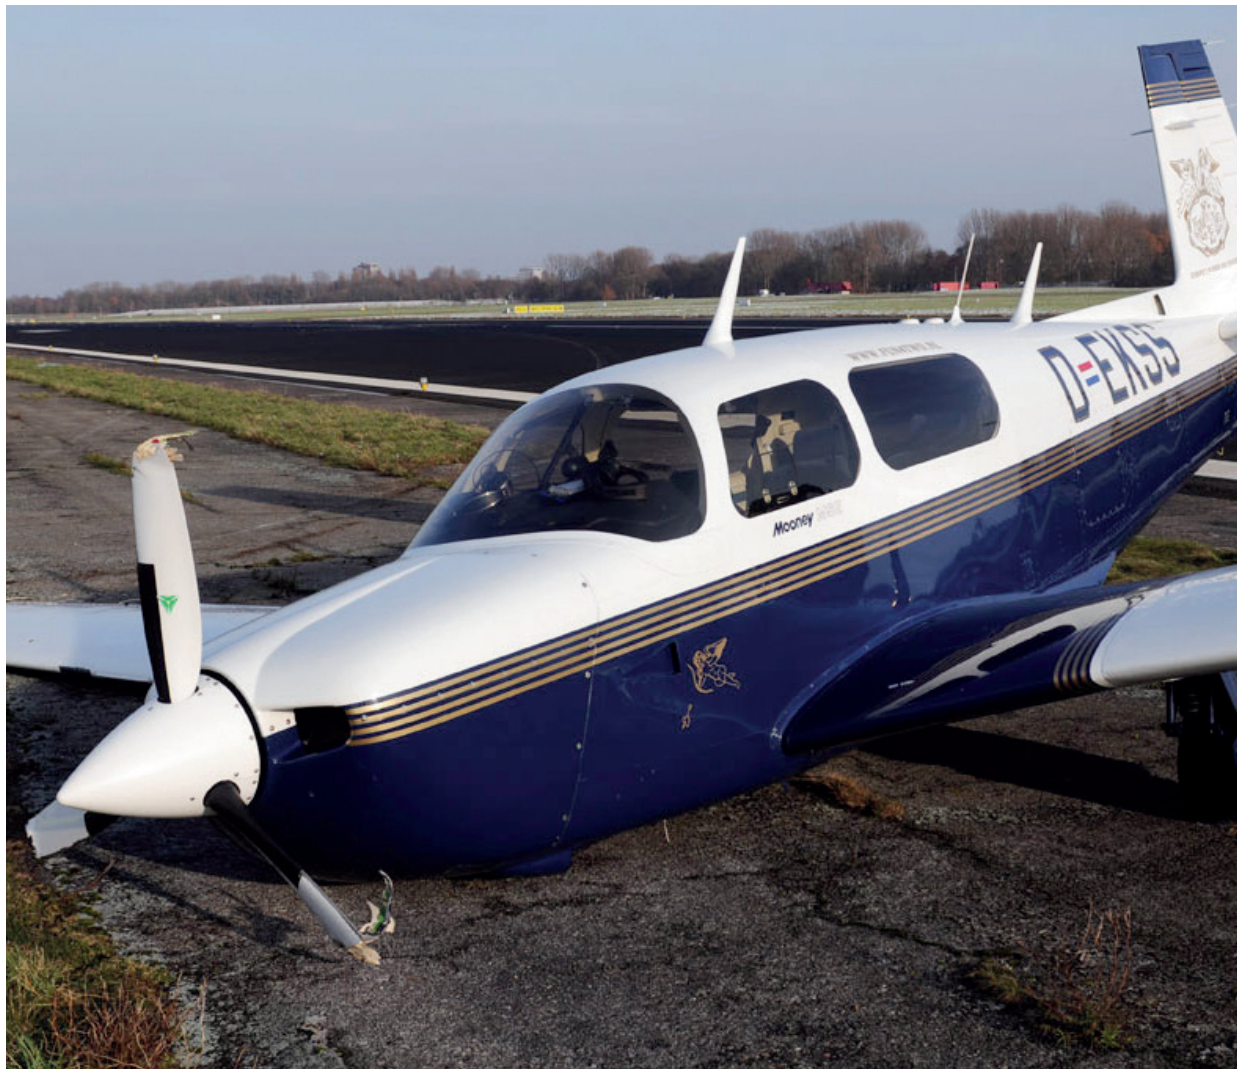
Van baan geraakt tijdens landing, Mooney 201 MSE, D-EKSS, Rotterdam The Hague Airport, 10 februari 2013

het neus- en rechterhoofdlandingsgestel, maakte een bocht naar rechts en kwam naast de baan tot stilstand. Hierbij raakten onder meer de propeller en de rechtervleugeltip van het vliegtuig beschadigd. De twee inzittenden bleven ongedeerd.

De Mooney na het voorval (bron: Rotterdam The Hague Airport)

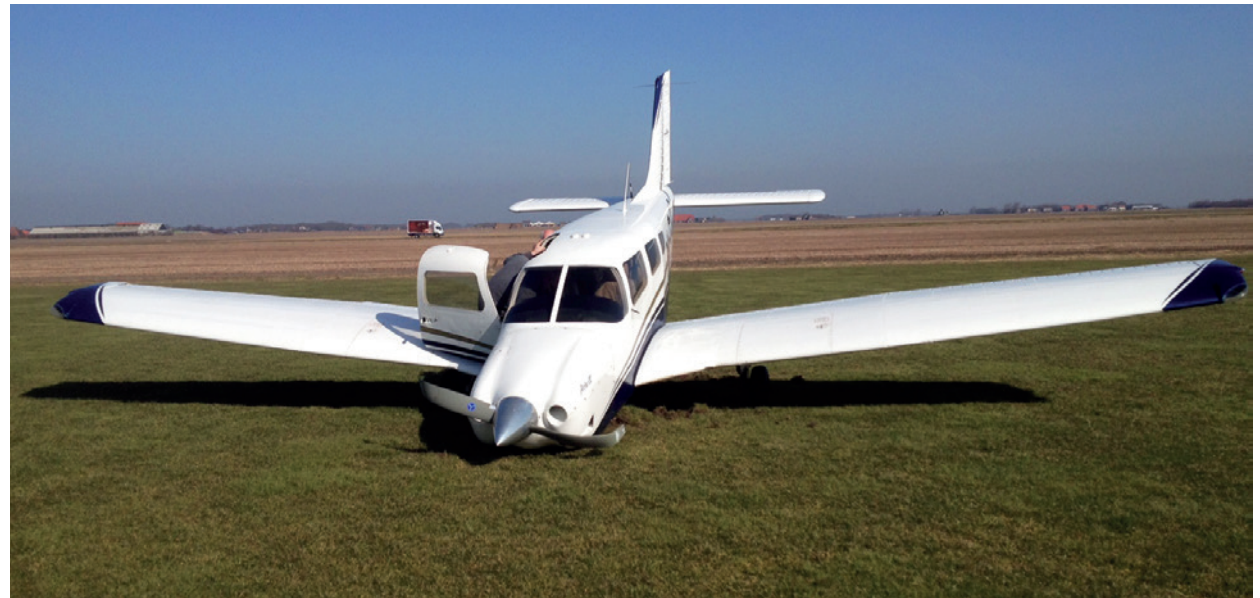
Landing voor baandrempel, New Piper PA-28-181, PH-CJC, Texel Airport, 5 maart 2013

De bestuurder maakte een vlucht van vliegveld Hilversum naar Texel Airport. Hij was de enige inzittende. Tijdens de nadering van baan 22 op Texel Airport kwam het vliegtuig in een akker terecht die voor de sloot voor de baandrempel ligt. Het vliegtuig stuiterde op, kwam in aanraking met de slootkant en kwam vervolgens tot stilstand voor de baandrempel. De bestuurder bleef ongedeerd. Het neuswiel en de propeller van het vliegtuig raakten beschadigd.

De New Piper voor de drempel van baan 22 (bron: Texel Airport)

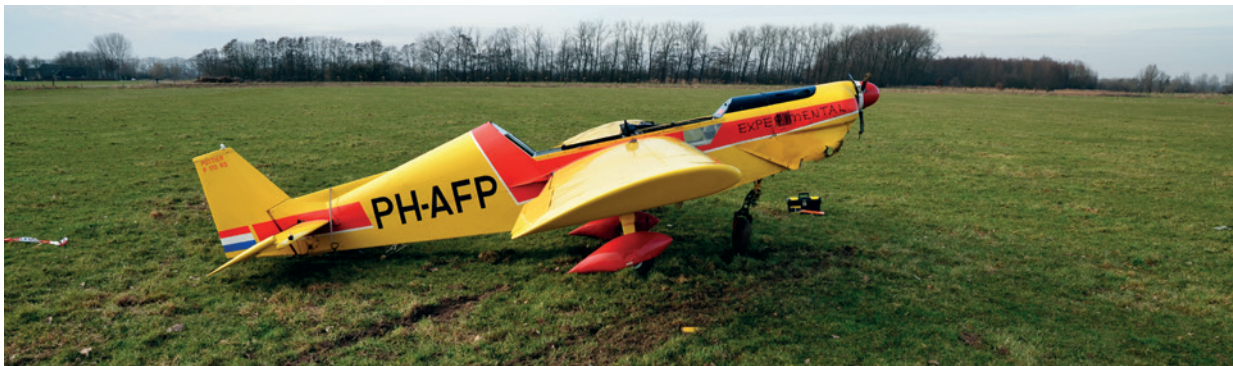
Noodlanding na motorstoring, P 170 S, PH-AFP, Teuge Airport, 6 maart 2013

ongeveer 200 voet ter hoogte van het einde van de startbaan een motorstoring op, waarna het vliegtuig snel hoogte verloor. De bestuurder maakte een noodlanding in een weiland, waarbij onder meer de propeller werd beschadigd en het neuswiel afbrak. De inzittenden bleven ongedeerd.

De PH-AFP na de noodlanding. De cockpitkap is na het ongeval gedemonteerd. (bron: Nationale Politie, Landelijke Eenheid, afdeling Luchtvaart)

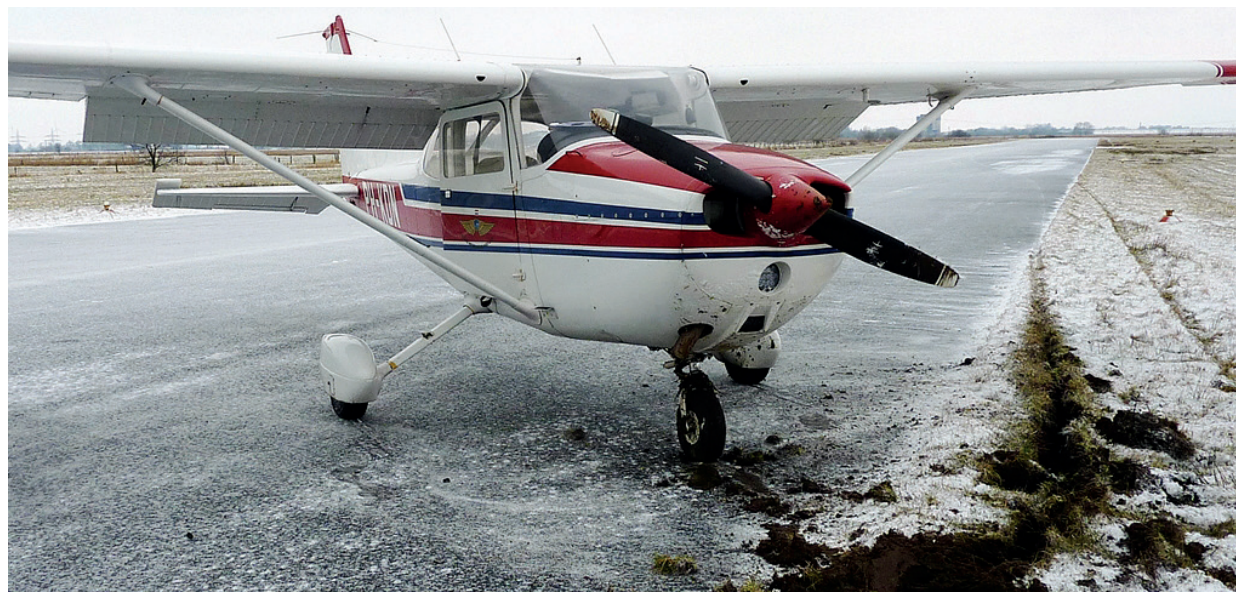
Van baan geraakt tijdens landing, Reims F172N, PH-KDN, vliegveld Leer-Papenburg (Duitsland), 10 maart 2013

doorstart te maken. Het vliegtuig reed naar de linkerkant van de baan en rolde met het linkerhoofdwiel het gras in, minderde vaart en kwam met het neuswiel ook naast de baan terecht. Het neuswiel zakte weg in de zachte grond, de propeller sloeg in de grond en het toestel stond even op de spinner in de grond. Vervolgens kwam het toestel weer op zijn wielen terecht, waarbij de rechtersvleugeltip

De Reims F172 na het voorval (bron: BFU)

De gezagvoerder verklaarde dat het voorval was veroorzaakt door een combinatie van een compleet verijzelde baan en een lichte zijwind van links. Hij had een totale vliegervaring van 163 uren die allemaal op het betrokken type waren gemaakt.

De rechtersvleugeltip was beschadigd en de propeller van het toestel moest worden vervangen.
