ONDERZOEKRAAD  
VOOR VEILIGHEID

# Runway incursion Amsterdam Airport Schiphol

18 april 2012

Nummer voorval:	2012040
Classificatie:	Incident
Datum, tijd voorval:	18 april 2012, 08.44 uur
Plaats voorval:	Amsterdam Airport Schiphol
Registratie luchtvaartuig:	N815NW
Type luchtvaartuig:	Airbus A330
Soort luchtvaartuig:	Tweemotorig passagierstoestel
Soort vlucht:	Passagiersvlucht
Fase van de vlucht:	Taxi na de landing
Schade aan luchtvaartuig:	Geen
Aantal bemanningsleden:	Drie cockpitbemanning / negen cabinepersoneel
Aantal passagiers:	261
Persoonlijk letsel:	Geen
Overige schade:	Geen
Lichtcondities:	Daglicht

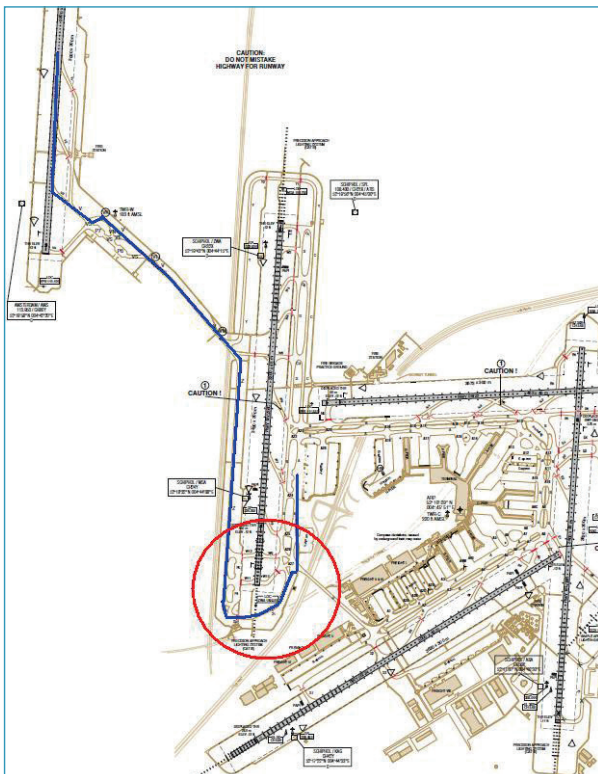
Na de landing op baan 18R op Amsterdam Airport Schiphol (Schiphol) taxiede de bemanning van de Airbus A330 naar de aan hen aangewezen gate E17 op Schiphol-Centrum (figuur 1, blauwe lijn). Het vliegtuig taxiede in een zuidelijk richting over taxibaan Zulu, parallel aan de westzijde van baan 18C/36C, toen de ground controller de bemanning instrueerde om te kruisen bij Zulu 2 (hierna te noemen Z2). Z2 ligt aan de zuidzijde van het begin van baan 36C.

Figuur 1: Overzicht van het banenstelsel en taxibanen op Amsterdam Airport Schiphol, inclusief de taxi route van de baan 18R, via Zulu naar Alpha (blauwe lijn). (Bron: Aeronautical Information Publication Netherlands)

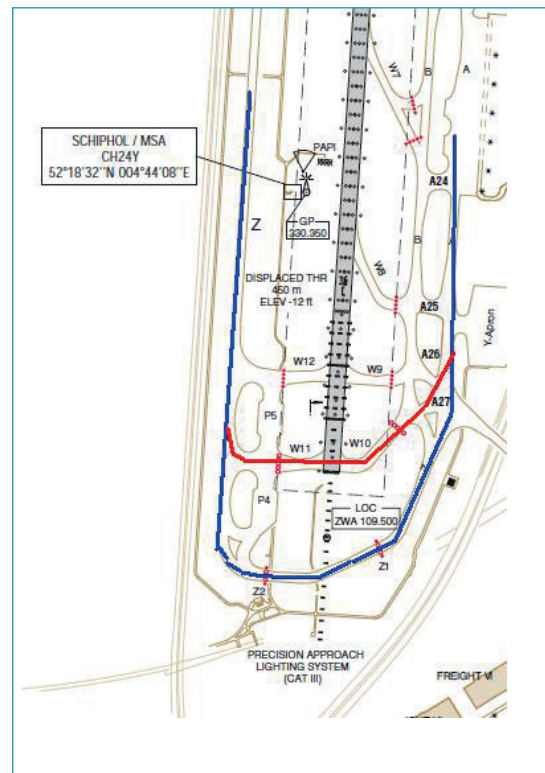
Figuur 2: Gedetailleerd overzicht van de omgeving rondom intersectie Zulu (rode cirkel in figuur 1) – de geplande route in blauw, de gereden route in rood.

De bemanning was in de veronderstelling dat zij waren geklaard voor het kruisen van 18C die op dat moment in gebruik was voor landend verkeer. De bemanning kruiste de in gebruik zijnde baan ter hoogte van W11 (zie figuur 2, rode lijn), en veroorzaakte daar mee een runway incursion.<sup>1</sup> Op het moment van de kruising bevond zich een ander vliegtuig op 3 NM afstand ten noorden van de baan 18C in de landing. Er was geen sprake van botsingsgevaar, het andere toestel landde zonder problemen op baan 18C.

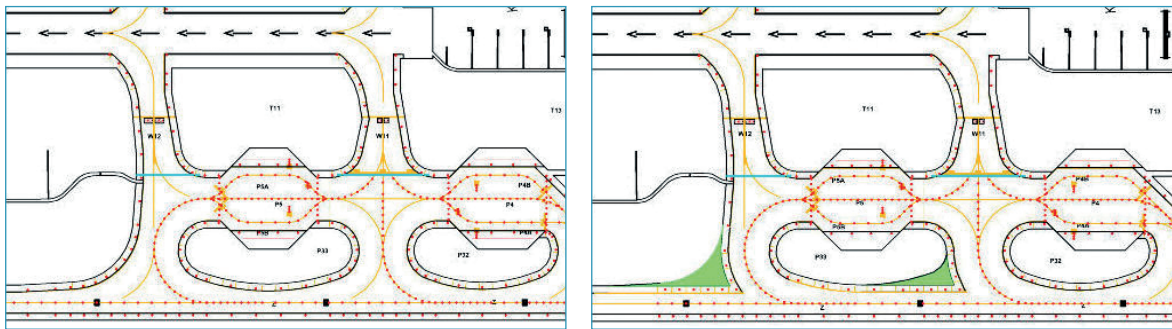
Figuur 3: De markering op de datum van het voorval (boven) en de markering na 14 juni 2012 (onder) in de omgeving van W11 en W12, gezien vanaf het westen in de richting oost. (Bron: Amsterdam Airport Schiphol)

Op 14 juni 2012 heeft een reconstructie plaatsgevonden van de markering van de bochten op taxibaan Zulu in de richting van intersecties W11 en W12 (zie figuur 3) en zijn de versperringen verwijderd. Helaas hebben deze aanpassingen niet voorkomen dat er toch verkeer bij de W11 is afgeslagen in plaats van de route te volgen via Z1 en Z2.

Om vergelijkbare voorvallen in de toekomst te voorkomen zijn de versperringen bij W11 en W12 terug geplaatst. Om de situatie structureel te verbeteren is de omgeving van de intersecties gereconstrueerd en zijn de toegangen voor intersecties W11 en W12 permanent gesloten en is de plattegrond in het AIP Nederlands aangepast.

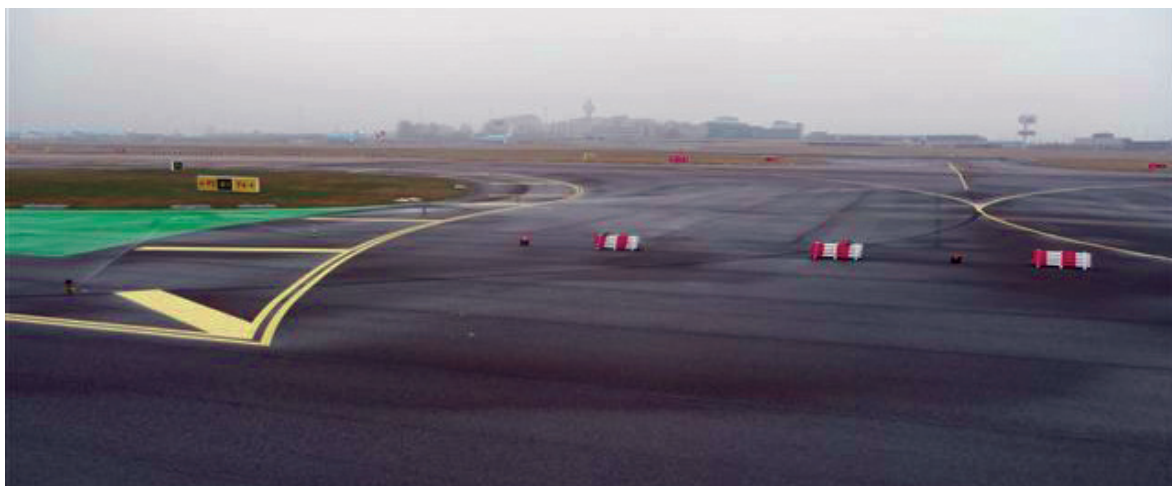
Figuur 4: Intersectie W11 (februari 2013) gezien vanaf het westen in de richting oost. Let op de aangepaste belijning en groene verdrijvingsvlakken zoals aangegeven in figuur 3, onder. De infrastructurele aanpassingen zoals gedaan door de luchthaven in juni 2012.
