# Dodelijk ongeval door beknelling tussen twee containers

MS Alma, Haven van Moerdijk, 18 mei 2016

*Den Haag, juni 2017*

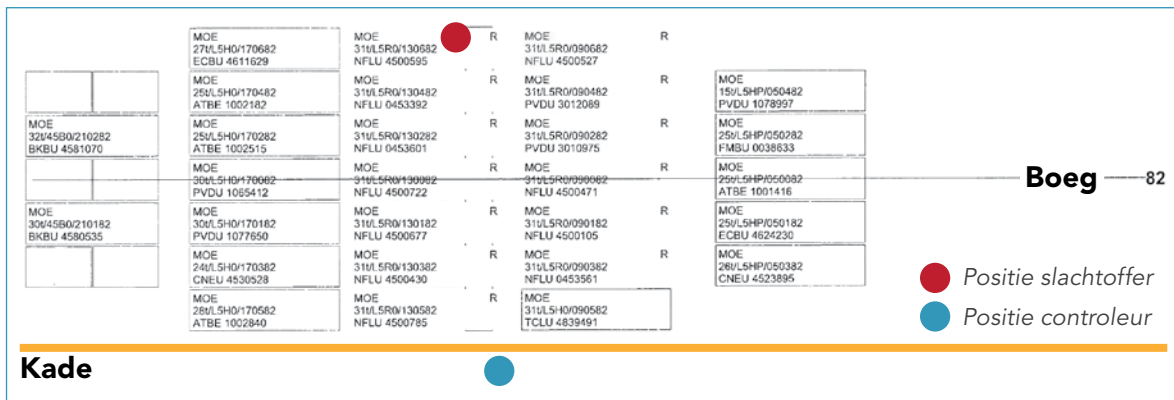
Echter, de matroos klom in de tussentijd via een ladder weer omhoog en kroop in de ruimte tussen de containers. De matroos bevond zich nog onder de container toen deze werd teruggeplaatst. De matroos raakte bekneld tussen beide containers en liep daarbij dodelijk letsel op.

Figuur 1: Bovenaanzicht de locatie van de containers waar het slachtoffer tussen kwam te zitten.
