## NEERGESTORT TIJDENS HET OPPIKKEN VAN EEN RECLAMESLEEPNET

Nummer voorval:	2011035
Classificatie:	Ongeval
Datum, tijd <sup>1</sup> voorval:	2 juni 2011, 15.00 uur
Plaats voorval:	Teuge Airport (EHTE)
Registratie:	PH-MBV
Type luchtvaartuig:	Reims F172N <sup>2</sup>
Soort luchtvaartuig:	Eenmotorig propellervliegtuig
Soort vlucht:	Reclamesleepvlucht
Fase van de vlucht:	Oppikken reclamesleepnet
Schade aan luchtvaartuig:	Volledig vernield
Aantal bemanningsleden:	Eén (1)
Aantal passagiers:	Geen
Persoonlijk letsel:	Overleden
Overige schade:	Geen
Lichtcondities:	Daglicht

Na het oppikken van een reclamesleepnet klom het vliegtuig uit. Tijdens dit uitklimmen raakte het vliegtuig overtrokken<sup>3</sup> en stortte neer. De bestuurder overleed later aan zijn verwondingen. Het vliegtuig werd volledig vernield.

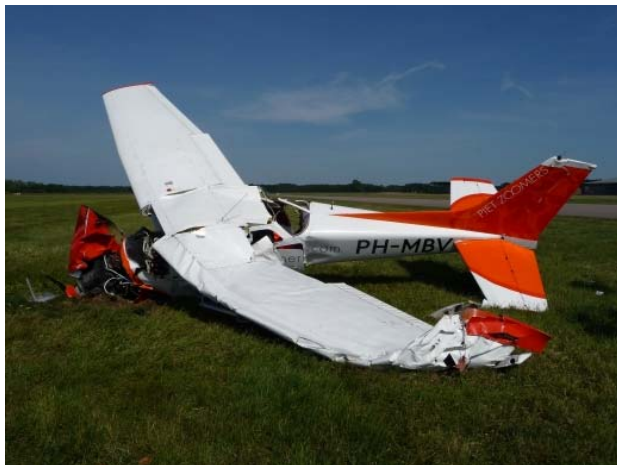
*Figuur 2: de PH-MBV na het ongeval*

Er is een (beperkt) technisch onderzoek uitgevoerd op het vliegtuigwrak. Doordat het vliegtuig zwaar beschadigd was, kon niet met zekerheid worden vastgesteld of de bevindingen overeenkwamen met de door de bestuurder gekozen vliegtuigconfiguratie dan wel veroorzaakt of beïnvloed waren door de inslag van het vliegtuig met de grond. Het onderzoek van het vliegtuigwrak en de sleepinstallatie heeft geen aantoonbare mankementen opgeleverd die van invloed zouden kunnen zijn geweest op het ontstaan van ongeval. Het reclamesleepnet zat nog vast aan de sleepinstallatie na het ongeval. Ook zijn geen aanwijzingen gevonden dat de vliegtuigmotor enig mankement vertoonde. Met ongeveer 64 liter in elke vleugeltank voor aanvang van de vlucht was er voldoende brandstof aanwezig. De stoel van de bestuurder bevond zich in de normale en geborgde positie en was niet los geschoten.

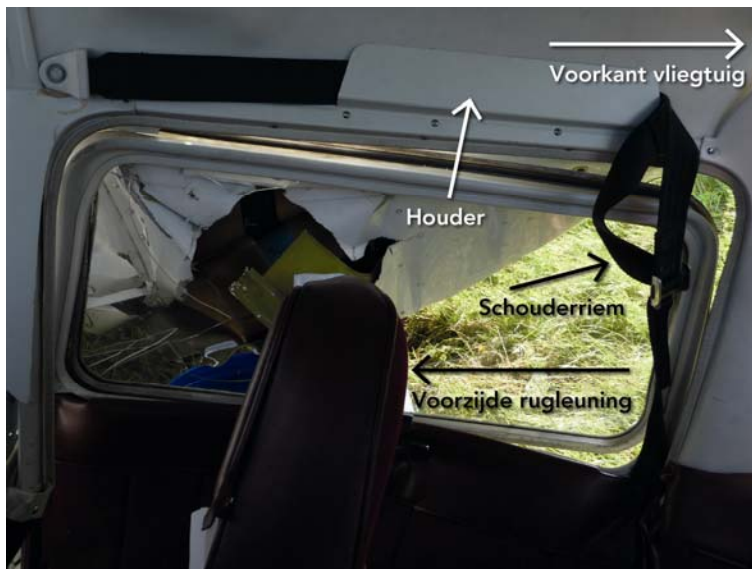
Direct na het ongeval is vastgesteld dat de bestuurder zijn schouderriem niet om had. De schouderriem werd in de houder boven de linkervliegtuigdeur aangetroffen. Het dragen van zowel de heupgordel als de schouderriem tijdens het oppikken en afwerpen van een reclamesleepnet is voorgeschreven in het VNLO-handboek. De verantwoordelijkheid voor het dragen van de veiligheidsriemen ligt bij de gezagvoerder van het vliegtuig.

De schouderriem heeft het doel het bovenlichaam op zijn plaats te houden tijdens een plotselinge deceleratie. Door het niet dragen van de schouderriem is, tijdens de botsing met de grond, het bovenlichaam ongeremd naar voren bewogen en is het hoofd van de bestuurder tegen het instrumentenpaneel geslagen. Volgens het sectierapport is dit de oorzaak van ernstig schedel-hersentrauma.

In algemene zin kan worden gesteld dat het dragen van de schouderriem de kans op ernstig hoofdletsel, zoals bij dit ongeval, significant had verkleind

*Figuur 3: schouderriem in houder boven linkervliegtuigdeur*
