Dodelijk ongeval in ladingtank van chemicaliëntanker

Lessen uit het voorval aan boord van
de NCC SAFA

Den Haag, juli 2023

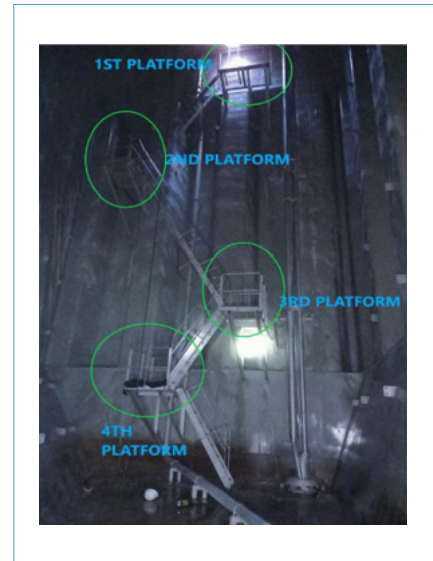
Figuur 3: Binnenkant tank 1SB.
(Bron: Mideast Ship Management)

De eerste stuurman werd onderin de tank op het vierde en laatste plateau aangetroffen en door het reddingsteam van het schip aan dek gebracht. Onderzoek wees uit dat de eerste stuurman waarschijnlijk achter de matroos aan de tank in gegaan is en daar, net als de matroos, door een zuurstoftekort onwel is geworden. Daardoor is hij de 18 meter diepe tank in gevallen. Door de val heeft hij zulke zware verwondingen opgelopen dat de ter plaatse opgestarte reanimatie niet meer succesvol was.

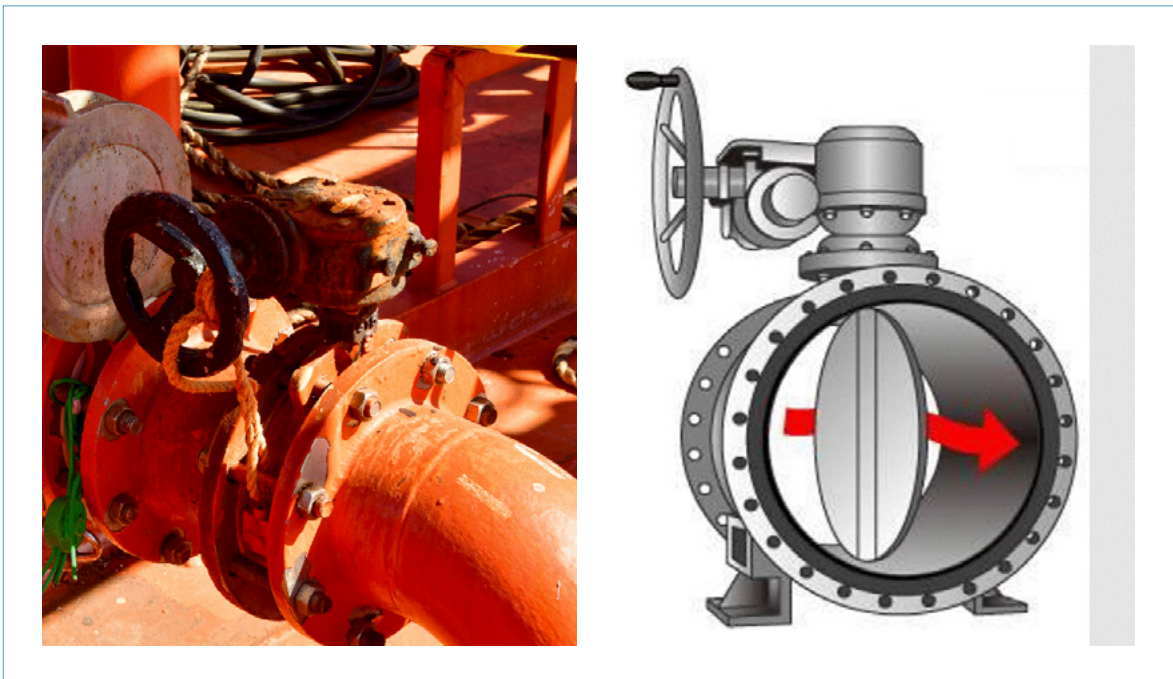
Twee dagen na het incident is de opdracht gegeven om de inert gasafsluiter van tank 1SB te verwijderen en te controleren. Uit onderzoek is gebleken dat deze afsluiter niet meer goed sloot terwijl hij wel volledig dichtgedraaid leek. Door een beschadiging aan het wormwiel (zie figuur 7) bleef na het dichtdraaien de schijf met een kier van ongeveer één centimeter openstaan.

Figuur 6: Afsluiter in originele positie aan boord en schematisch voorbeeld binnenwerk van de vlinderklep.

Door de lekkende afsluiter liep de stikstof waarmee op het moment van het incident de achterste tanks gevuld werden, onbedoeld ook in tank 1SB. Het klaarmaken van de achterste tanks voor de nieuwe lading, door het vullen met het inert gas, was een dag voor het incident gestart. Dit heeft ervoor kunnen zorgen dat geleidelijk ook de concentratie van zuurstof in de tank 1SB afnam. Een zuurstofconcentratie tussen de 19 vol.-% en 21 vol.-% is veilig. Onder de 19 vol.-% ontstaat een zuurstofgebrek en bij minder dan 18 vol.-% zuurstof is er sprake van onvoldoende zuurstof (zie tabel 2).

1. Zorg dat het inert gassysteem zodanig is uitgevoerd dat er meerdere veiligheidsbarrières zijn. Daarbij moet ook een controlesysteem voor het gebruik bij inert gas aanwezig zijn, waarvan de volledige bemanning de mogelijkheden en beperkingen kent.

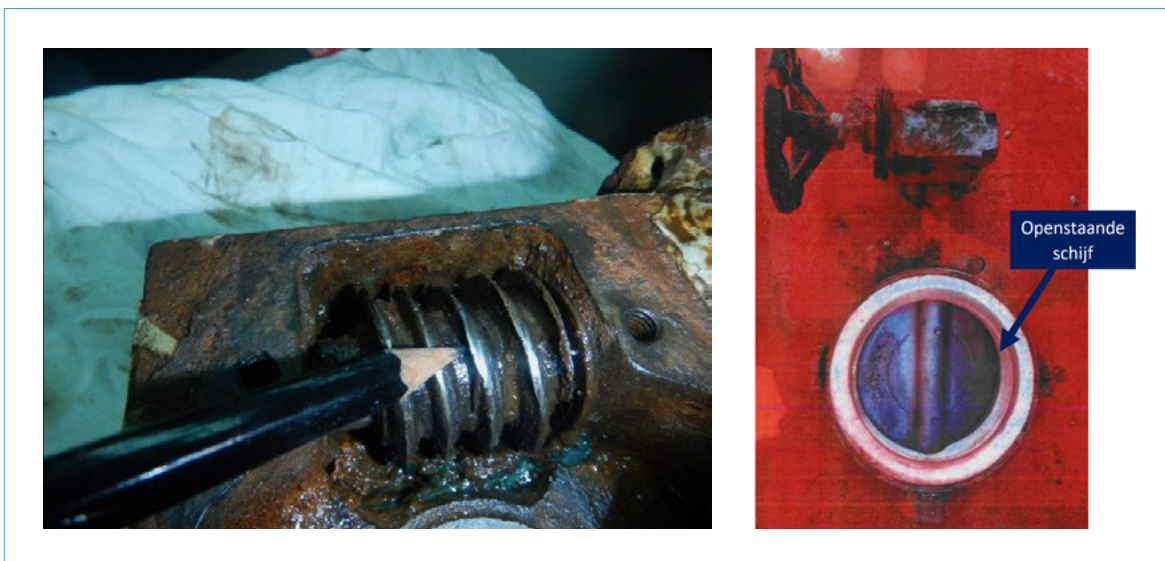
Figuur 7: Links beschadiging wormwiel en rechts het openstaan van de schijf bij dichtgedraaide stand.

De veiligheid van de bemanning en de bescherming tegen gevaarlijke gasmengsels door een inert gassysteem is afhankelijk van de goede werking en het onderhoud van het gehele systeem. Het is vooral belangrijk ervoor te zorgen dat kleppen en afsluiters correct functioneren. Het aan boord toegepaste onderhoudsprotocol beperkte zich tot een visuele inspectie van een deel van de afsluiter, waardoor de schade aan het wormwiel onopgemerkt bleef.

- Het beperkte onderhoudsprotocol bestond uit het smeren en een visuele controle op het vrij bewegen van het handwiel waardoor het beschadigde interne deel van de afsluiter niet gezien werd.
- Veiligheidskritische onderdelen zoals afsluiters hadden geen structurele revisiecyclus.

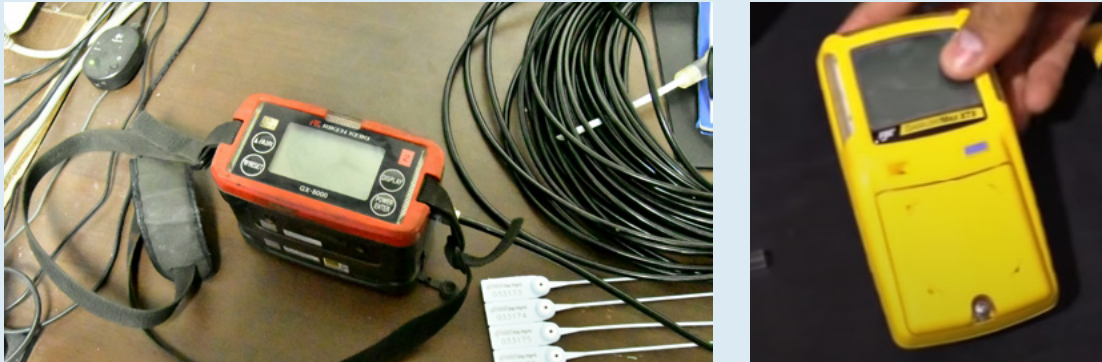
Figuur 8: foto links multi-gasmeter; foto rechts persoonlijke gecombineerde gasmeter.

- Zowel de matroos als de eerste stuurman betraden de tank zonder persoonlijke gasmeter.
