ONDERZOEKSRaad  
VOOR VEILIGHEID

# Kwartaalrapportage Luchtvaart

oktober - december 2017

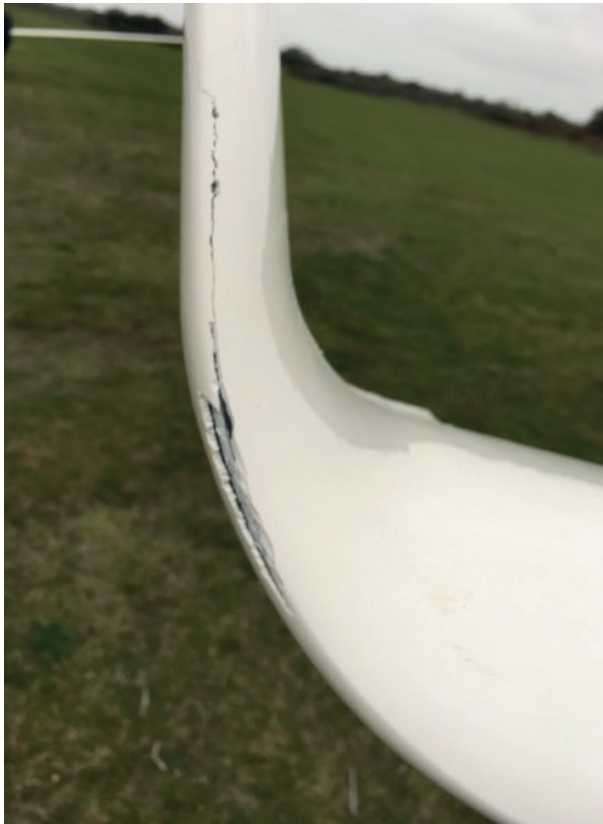
Om 16.01 uur, ongeveer drie km ten zuiden van Zandvoort vliend op een hoogte van circa dertig meter, over de voet van de duinen in zuidelijke richting, werd de rechter winglet van de D-KLEP, een Antares 20E zweefvliegtuig, door iets geraakt. De bestuurder hoorde een harde klap, maar heeft niet gezien wat het zweefvliegtuig heeft geraakt. Daarop is hij langzamer gaan vliegen en heeft hij de besturing van het toestel gecontroleerd. Uit deze controle bleek dat alles nog naar behoren werkte. Kort daarna landde het zweefvliegtuig op zweefvliegveld Langeveld. Bij inspectie na de vlucht bleek dat er een scheur van ongeveer twintig centimeter in de rechter winglet zat. De randen van de scheur waren gekarteld, wat zou kunnen duiden op een aanraking door een propeller. Er waren geen bloed of veren te zien. Op basis van het schadepatroon is het niet onwaarschijnlijk dat een botsing met een drone heeft plaatsgevonden. Restanten van een drone zijn echter niet aangetroffen in de winglet.

Schade aan de winglet van de D-KLEP. (Foto: gezagvoerder)

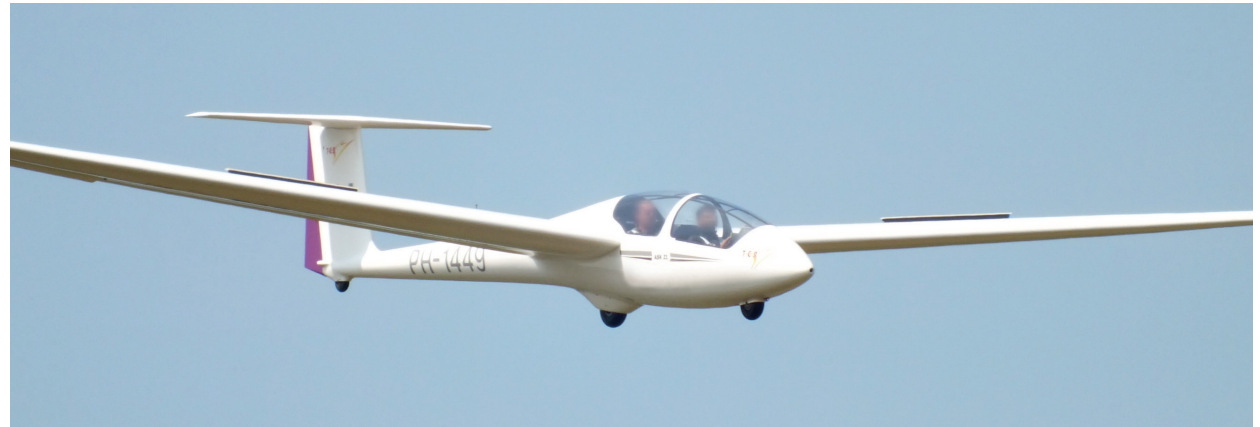
Tijdens een lierstart ontkoppelde de piloot de lierkabel op lage hoogte omdat de trekkracht van de lier wegviel. Daarna volgde een harde landing met schade aan romp en neus wiel tot gevolg. De piloot en zijn passagier bleven ongedeerd.

Uit het onderzoeksrapport van de betrokken zweefvliegclub blijkt dat de lier waarschijnlijk niet goed functioneerde, waardoor de trekkracht op de kabel, en daarmee het klimvermogen van het zweefvliegtuig, onvoldoende was. Dit probleem had zich al eerder voorgedaan. De zweefvliegclub heeft daarom interne aanbevelingen opgesteld over kennis en klachtenregistratie van de lier. Daarnaast wil de zweefvliegclub duidelijker stellen wie binnen de club de verantwoordelijkheid heeft voor het functioneren van de lier. Het uiteindelijke doel is daarmee de risico's van de lierstart beter te beheersen. De aanbevolen maatregelen worden, aldus de zweefvliegclub, voor het seizoen 2018 uitgevoerd. Tot slot is er een aanbeveling die zich richt op het verbeteren van de vaardigheden van zweefvliegers middels training, mocht het klimvermogen tijdens de lierstart toch onvoldoende zijn.
