ONDERZOEKSRaad
VOOR VEILIGHEID

Kwartaalrapportage Luchtvaart

april - juni 2017

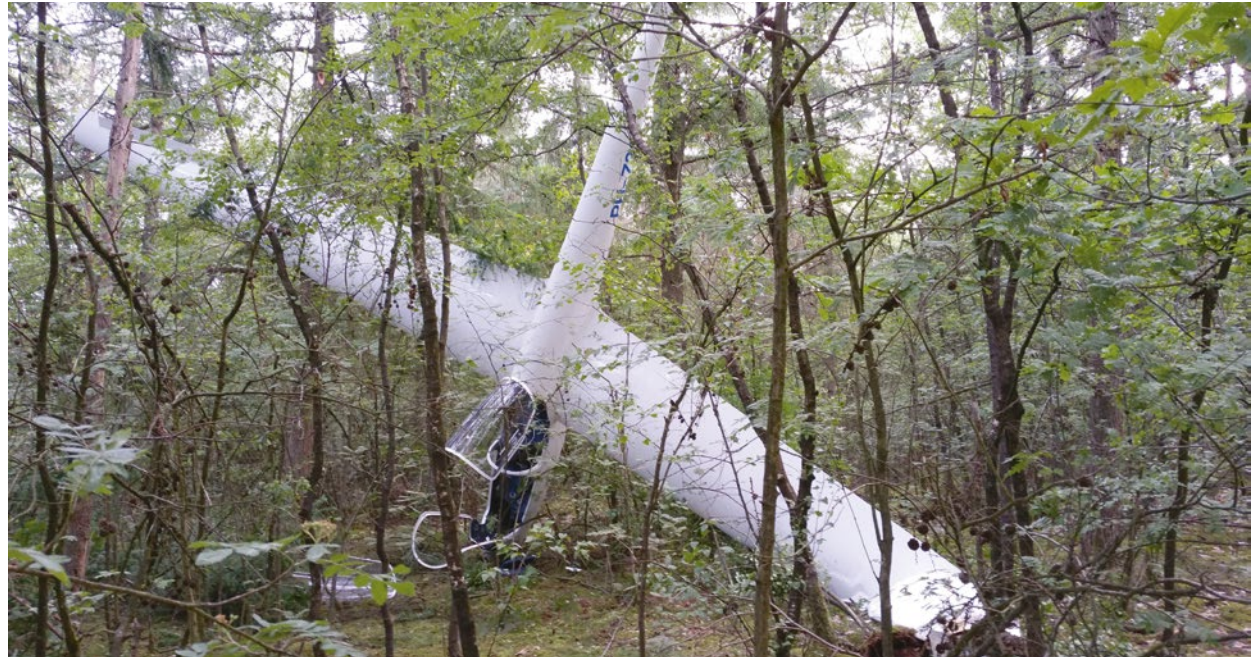
Verongelukt bij slecht grondzicht, Alexander Schneider ASK-21, PH-733, zweefvliegveld Malden, 25 mei 2017

Tijdens het oplieren voor een vlucht kort na zonsopkomst verloren de twee inzittenden, een leerling en een instructeur, van de ASK-21 het zicht op de grond. De bemanning cirkelde na het loskomen van de lier boven de locatie waar zij vermoedde dat het zweefvliegveld zich bevond. De bemanning kreeg pas op lage hoogte het zicht op de grond terug. Op dat moment was de ASK-21 dermate ver van het zweefvliegveld verwijderd dat een landing aldaar niet meer mogelijk was. De instructeur besloot daarom om een landing uit te voeren in de boomtoppen van het bos dat het zweefvliegveld omringt. Het zweefvliegtuig zakte door de boomtoppen heen en kwam hangend in de bomen tot stilstand. Geen van beide inzittenden liep letsel op. Het zweefvliegtuig raakte zwaar beschadigd.

Het zweefvliegtuig na de landing in de bomen. (Foto: Luchtvaartpolitie)

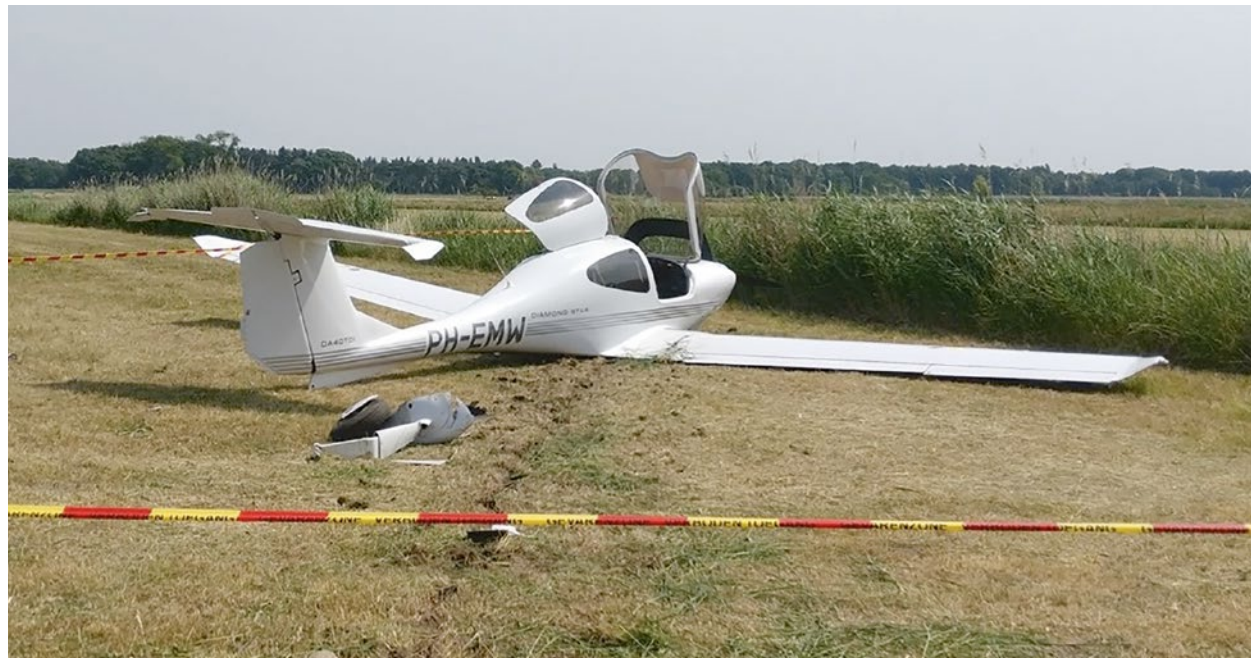
Noodlanding, Diamond DA-40 D, PH-EMW, Haaren, 22 juni 2017

De Diamond DA-40, met aan boord de gezagvoerder en een passagier, maakte een vlucht onder zichtvliegvoorschriften vanaf Eindhoven Airport. Toen de gezagvoerder, na een vlucht van ongeveer 25 minuten, met de nadering naar Eindhoven wilde beginnen, bleek de motor niet meer het gevraagde vermogen te leveren. Het resterende motorvermogen was te laag om de hoogte van het vliegtuig vast te kunnen houden. De gezagvoerder besloot daarom een noodlanding uit te voeren in een weiland. Bij het uitrollen na de landing ging het vliegtuig door een sloot die door het weiland loopt, waarbij het landingsgestel afbrak en de propeller de grond raakte. Geen van beide inzittenden liep verwondingen op.

De Onderzoeksraad doet onderzoek naar de oorzaak van het niet meer leveren van het gevraagde motorvermogen.

De PH-EMW na het voorval. (Foto: Gezagvoerder)

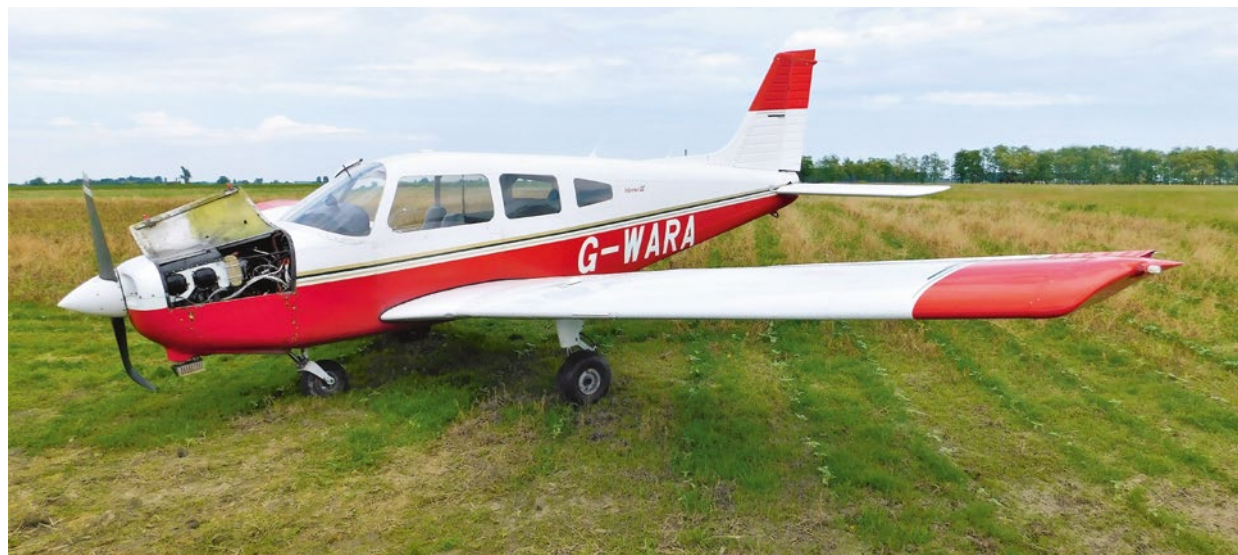
Voorzorgslanding na storing van elektrisch systeem, Piper PA28-161 Cherokee, G-WARA, nabij Mezősas (Hongarije), 23 mei 2017

De Piper Cherokee, met aan boord de gezagvoerder en een passagier, voerde een vlucht uit van Oradea International Airport (in Roemenië) naar Brno Tuřany Airport (in Tsjechië). Tijdens de vlucht stopte het elektrische systeem van het vliegtuig met functioneren. De gezagvoerder besloot daarop een voorzorgslanding uit te voeren in een weiland. Geen van beide inzittenden liep daarbij verwondingen op. Bij de voorzorgslanding liepen de propeller, het neuslandingsgestel en de motorophanging schade op.

De G-WARA na de noodlanding. (Foto: TSB)

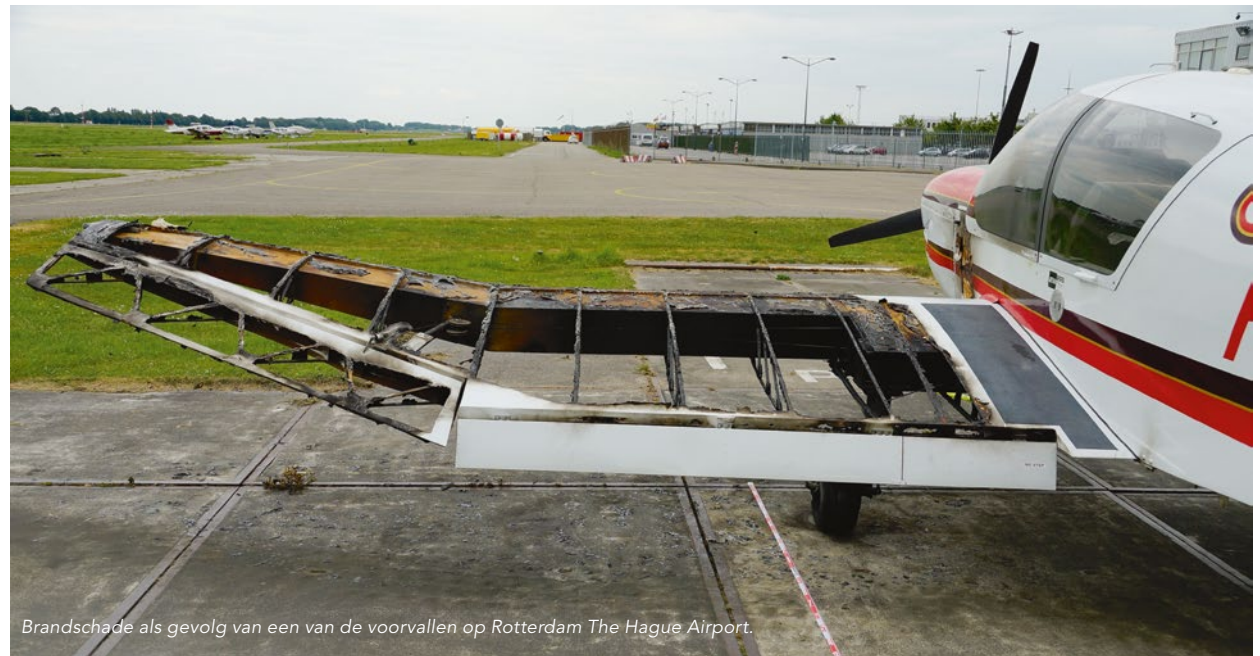
Twee gevallen van vleugelbrand, Apex DR400/140B, PH-HLR en PH-SPZ, Rotterdam The Hague Airport, 8 juli 2013 en 4 juli 2014

Twee Apex DR400/140B-vliegtuigen raakten ernstig beschadigd door brand; een op 8 juli 2013, en een op 4 juli 2014. In beide gevallen begon de brand tijdens het taxiën na de landing aan de linkerkant van het vliegtuig en werd de linkervleugel door de brand vernietigd. Aangezien de twee branden van soortgelijke aard leken en beide vliegtuigen door dezelfde vliegclub werden geëxploiteerd, werd besloten om de twee onderzoeken naar de oorzaak van deze branden te combineren.

Brandschade als gevolg van een van de voorvallen op Rotterdam The Hague Airport.

Uit het onderzoek bleek dat in beide gevallen de hitte die afkomstig was van de reminstallatie van het linkerhoofdlandingsgestel, de bron van de brand vormde. De remschijf was zeer heet geworden als gevolg van wrijving tussen de remschijf en de remblokken. Het bleef onduidelijk wat de oorzaak van deze wrijving was: noch een technische noch een operationele oorzaak kon worden uitgesloten.

De hitte in de reminstallatie was zo intens dat deze een brand kon laten ontstaan in de vleugelconstructie. De vleugelconstructie van dit type vliegtuig bestaat uit hout, bedekt met een polyester materiaal. Het bleek dat er geen certificatie-eisen voor brandwerendheid bestaan voor vleugelbekledingsmaterialen. Door de combinatie van hout en een niet-brandwerende kunststof bekleding werd de snelle ontwikkeling van de brand mogelijk gemaakt.

Adviseer de fabrikant van de Apex DR400 om de reminstallatie van het vliegtuig te verbeteren, zodat oververhitting van de remschijf als gevolg van wrijving tussen de remschijf en remblokken, wordt voorkomen.

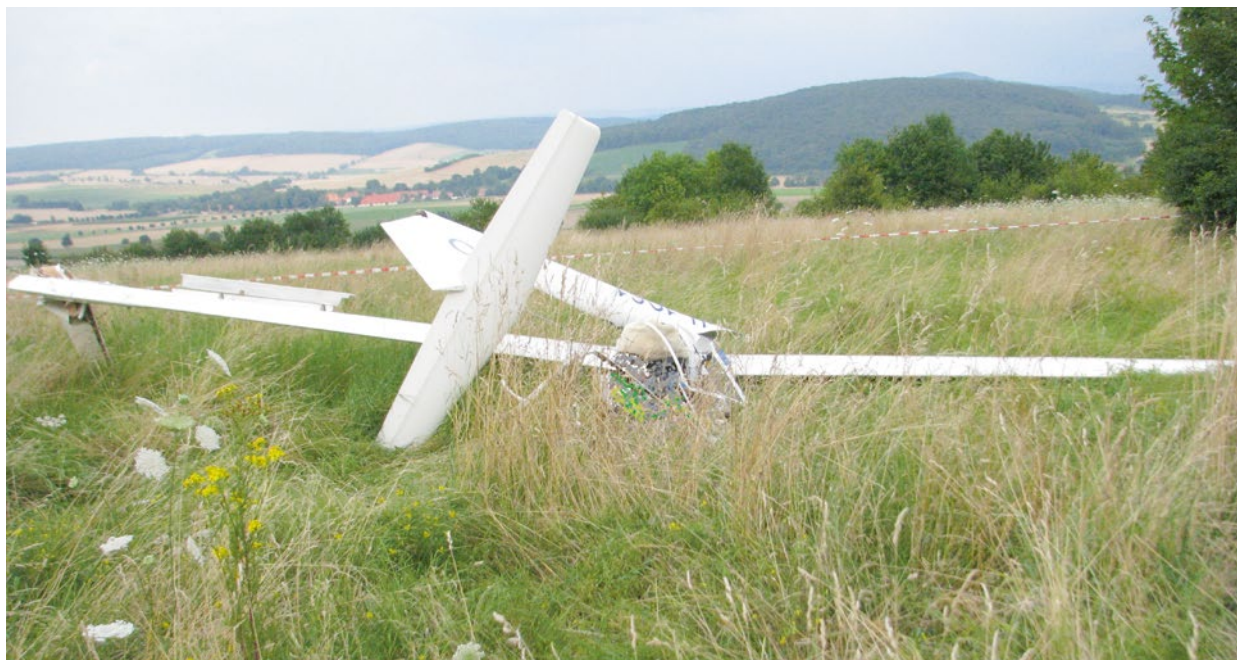
Ongevalslocatie van de PH-1061.
(Foto: BFU)

Verongelukt tijdens de lierstart, Rolladen Schneider LS4-a, PH-1061, Segelfluggelände Sultmer Berg (Duitsland), 26 juli 2014

De LS4 maakte omstreeks 16.00 uur een lierstart vanaf baan 18 van zweefvliegveld Sultmer Berg (in Duitsland). Volgens ooggetuigen nam het zweefvliegtuig meteen na het loskomen van de grond een steile klimstand aan en begon het om de topas te oscilleren. Het toestel bereikte een hoogte van 50 tot 70 meter waarna het over de linker-vleugel wegviel en neerstortte. De piloot raakte dodelijk verwond. Het zweefvliegtuig werd totaal vernield.

Tijdens het onderzoek werden geen technische mankementen aan de stuursystemen aangetroffen. De trim van het hoogteroer werd in een staartlastige positie aangetroffen.

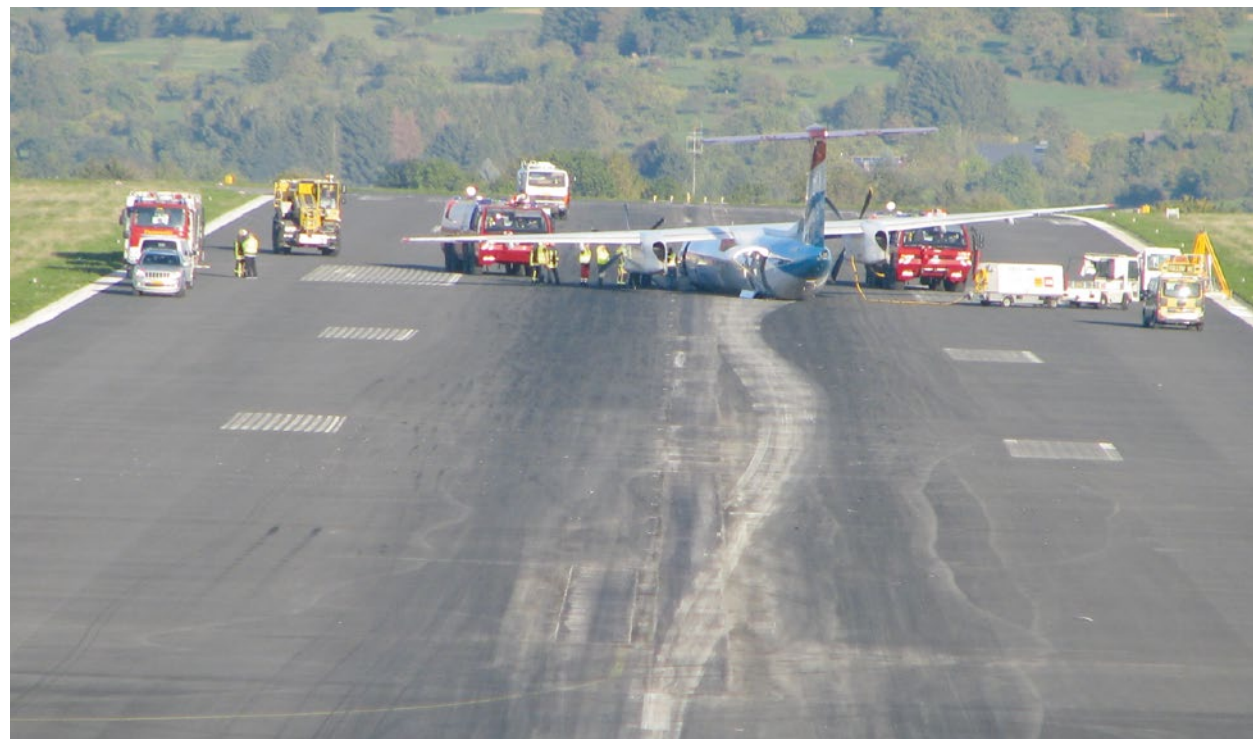
Landingsgestel klappt in tijdens rotatie bij de start, Bombardier DHC-8-402, LX-LGH, Flughafen Saarbrücken (Duitsland), 30 september 2015

De Bombardier Dash 8 maakte een start van baan 09 op Flughafen Saarbrücken en had Flughafen Hamburg (in Duitsland) als bestemming. Tijdens de rotatie, na het loskomen van het neuslandingsgestel, klapte het hoofdlandingsgestel van het vliegtuig in. De romp raakte de

De positie van de LX-LGH na tot stilstand te zijn gekomen. (Foto: BFU)

startbaan en de neus van het vliegtuig kwam vervolgens weer omlaag. Het vliegtuig gleed rechtdoor over de landingsbaan en kwam daar uiteindelijk op tot stilstand. Vanwege rookontwikkeling in de cabine werd het vliegtuig direct geëvacueerd. Er vielen geen gewonden. Het vliegtuig raakte zwaar beschadigd.

Uit onderzoek bleek dat de *pilot not flying* (PNF) bij het passeren van de rotatiesnelheid per abuis de hendel voor het landingsgestel naar de stand 'UP' had geselecteerd. Het ontwerp van het landingsgestelsysteem had tot gevolg dat het landingsgestel inklapte toen het neuslandingsgestel bij de rotatie loskwam van de startbaan. Toen de staart van het vliegtuig daarop contact maakte met de baan kwam de neus van het vliegtuig omlaag. De *pilot flying* (PF) bewoog de *control column* in eerste instantie verder naar achteren in een poging alsnog los te komen van de grond. Omdat de neus van het vliegtuig door de *tail strike* omlaag werd geforceerd konden de vleugels niet genoeg lift ontwikkelen om los te komen van de grond. Toen de *pilot flying* zich kort daarop realiseerde wat er gebeurde bracht hij het motorvermogen terug en richtte hij zich op het op de startbaan houden van het vliegtuig.

Na het ongeval heeft de vliegtuigfabrikant de systeemlogica voor het intrekken van het landingsgestel aangepast. Deze wijziging is verplicht gesteld via een *airworthiness directive*. Het landingsgestel kan zich nu pas intrekken als de handel voor het landingsgestel naar de stand 'UP' is

geselecteerd en zowel het neuslandingsgestel als het hoofdlandingsgestel zijn losgekomen van de grond.

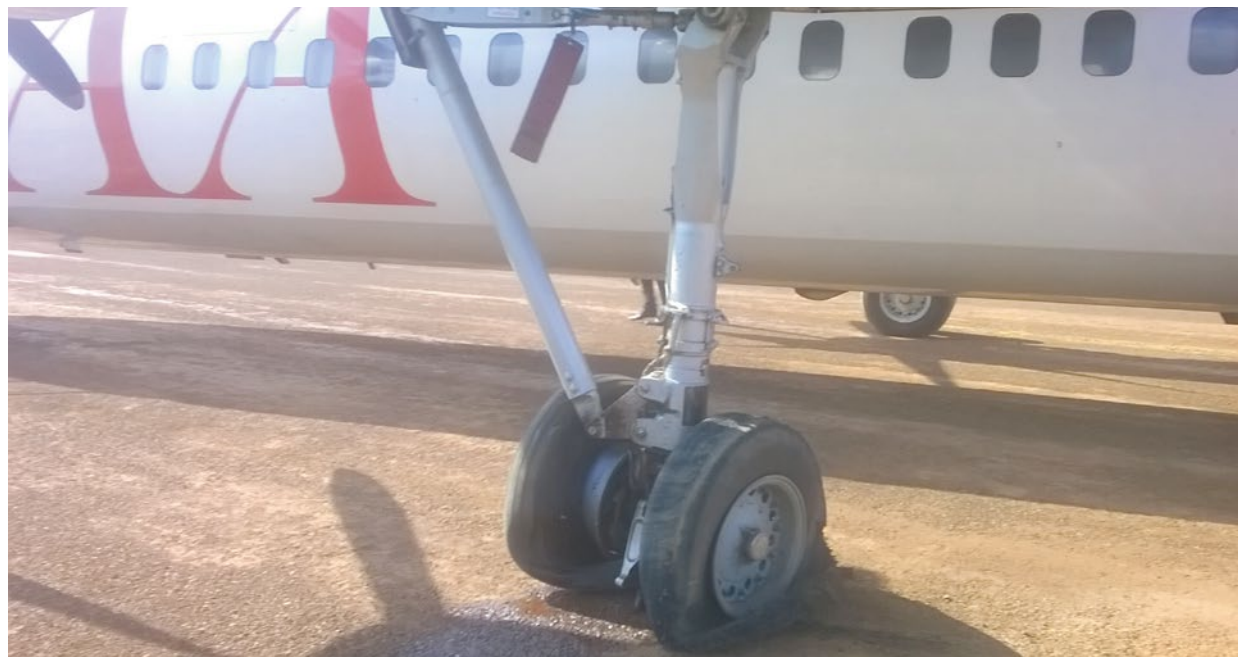
Besturingsprobleem tijdens uitrollen na de landing, Fokker F27 Mk050, 9Q-CBL, Beni-Mavivi Airport (Congo), 1 augustus 2016

teerde op 5 nautische mijl voor de landingsbaan het landingsgestel naar beneden. Daarbij werd de waarschuwing 'ANTI SKID FAULT' gepresenteerd. De bemanning zette de nadering voort en configureerde de flaps in stand 35, zoals is voorgeschreven bij een niet werkende anti skid protectie. De copiloot, die acteerde als *pilot flying*, ondervond na de landing moeilijkheden met het in *ground idle* zetten van de *power lever*. Omdat het vliegtuig daardoor nauwelijks afremde activeerde hij de pedaalremmen. Vervolgens liepen enkele seconden na elkaar beide banden op het linkerlandingsgestel leeg. De Fokker 50 kwam 250 meter voor het einde van de baan tot stilstand. De wielen van het linkerlandingsgestel stonden daarbij 90 graden gedraaid ten opzichte van de langas van het vliegtuig. De inzittenden konden via de normale wijze het vliegtuig verlaten. Er vielen geen gewonden.

Positie van het linkerlandingsgestel na het voorval. (Foto: BPEA)

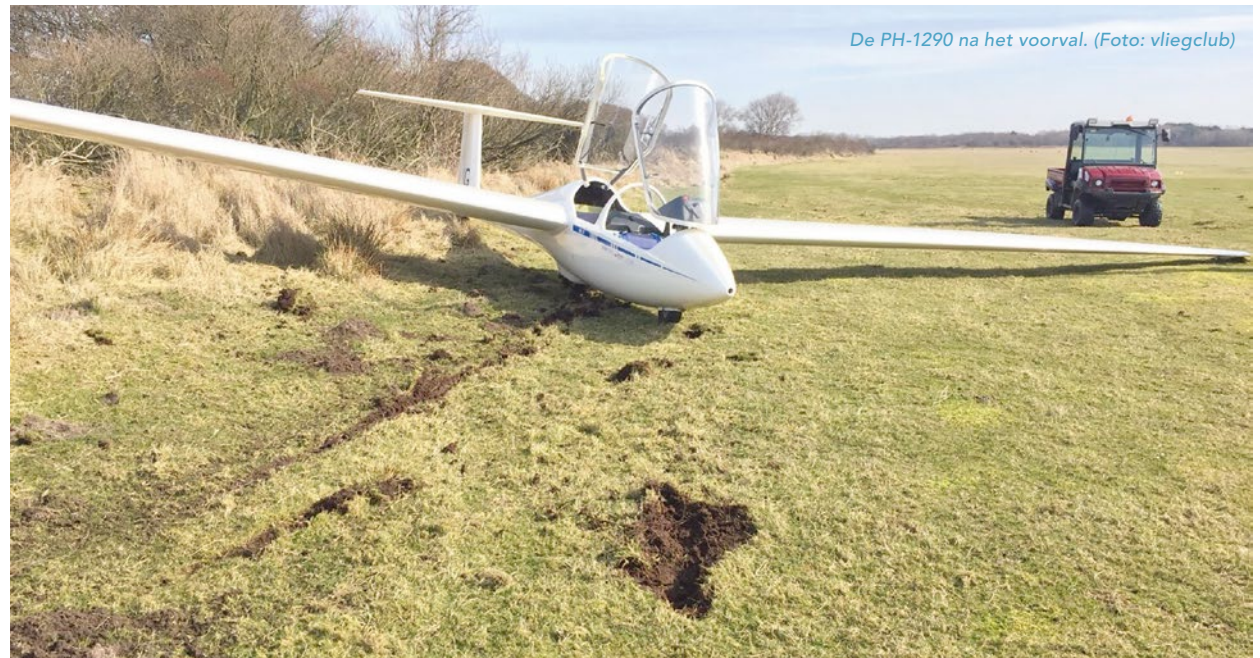
De beschrijving van de instructeur en de leerling betreffende de nadering van het doellandingsveld komen grotendeels overeen. Deze verliep normaal maar de leerling corrigeerde niet voldoende voor de dwarswind om in het doellandingsveld terecht te komen. Hij schatte de windkracht met 4 Bft (11 tot 15 knopen) hoger in dan de instructeur deed (4 knopen). Het KNMI meldde op de betreffende dag een windsnelheid van 8 knopen. De instructeur verklaarde in de veronderstelling te zijn dat hij nog voldoende ruimte en hoogte had om de leerling te corrigeren en liet hem zo lang mogelijk zelf sturen. Hij verklaarde dat hij tot dat moment een viertal prettige vluchten had gemaakt die dag, fit en alert was en in zijn hoofd al bezig was met de debriefing. Hierdoor is het hem mogelijk ontgaan dat de afstand tussen het vluchtpad en de struiken ten noorden van het landingsveld te klein was geworden voor een veilige voortzetting van de vlucht. Toen de instructeur dit realiseerde was het echter al te laat en raakte de linkervleugeltip de struiken.

Het ongeval kon ontstaan doordat er tijdens de eindnadering te weinig werd opgestuurd door de leerling voor de zijwind waardoor het zweefvliegtuig in aanraking kwam met enige struiken ten noorden van de landingsstrip. De instructeur instrueerde niet om op te sturen en greep niet in. Onvoldoende aandachtsverdeling en het gebrek aan recente zweefvliegervaring, van zowel de instructeur als de leerling, hebben hierbij mogelijk een rol gespeeld.

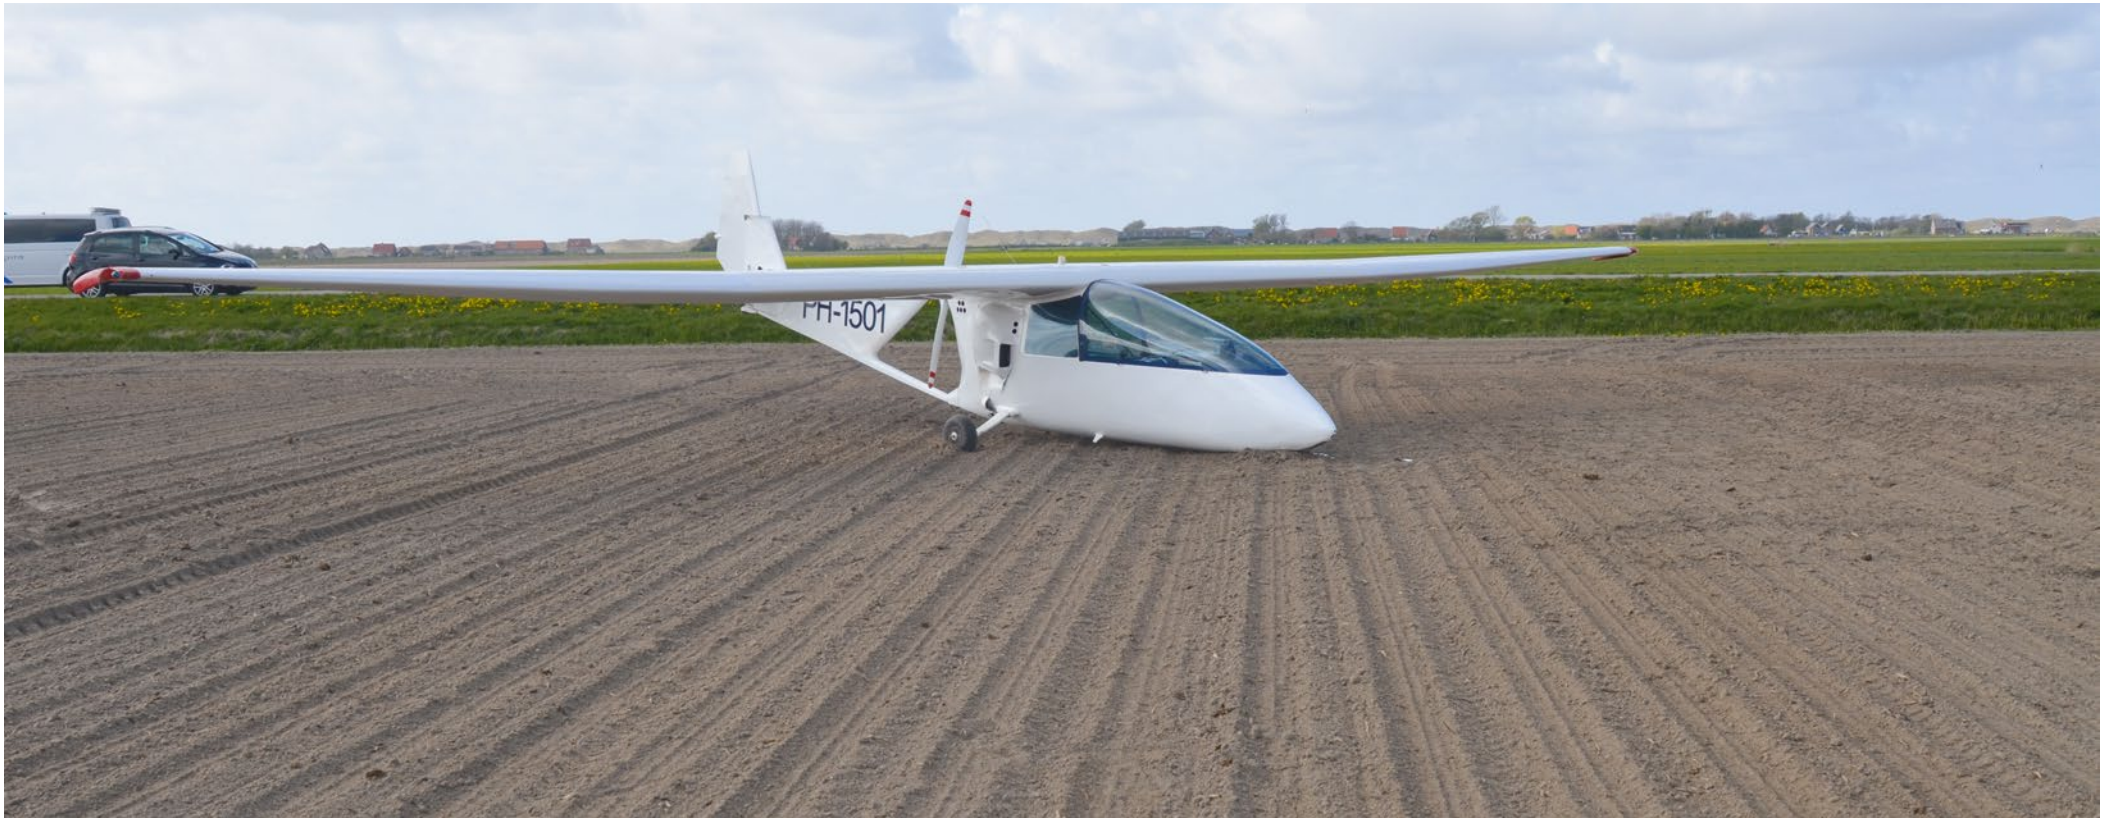
Noodlanding met schade na motorstoring, HB Brditschka HB 21/2400 B, PH-1501, Texel International Airport, 16 april 2017

Na het ongeval is de motor door een onderhoudsbedrijf onderzocht, waarbij geen mankementen aan het licht zijn gekomen. Tijdens het onderzoek door het onderhoudsbedrijf startte de motor zonder problemen.

De PH-1501 na het voorval. (Foto: Luchtvaartpolitie)

Bij de heersende meteorologische condities bestond er een kans op de vorming van carburateurijs. Volgens de havenmeester was de heersende temperatuur op Texel International Airport tijdens het voorval 11 graden Celsius. De dauwpunttemperatuur wordt niet gemeten op het vliegveld. De dichtstbijzijnde luchthaven waar deze wel wordt gemeten is Den Helder Airport. Volgens het weerbericht van Den Helder Airport was de temperatuur aldaar tijdens het voorval 10 graden Celsius en de dauwpunttemperatuur 5 graden Celsius. Bij deze omstandigheden is ijsaanzetting in de carburateur mogelijk bij iedere stand van de gashendel. Er kon echter niet met zekerheid worden vastgesteld of ijsaanzetting de oorzaak was van de motorstoring.

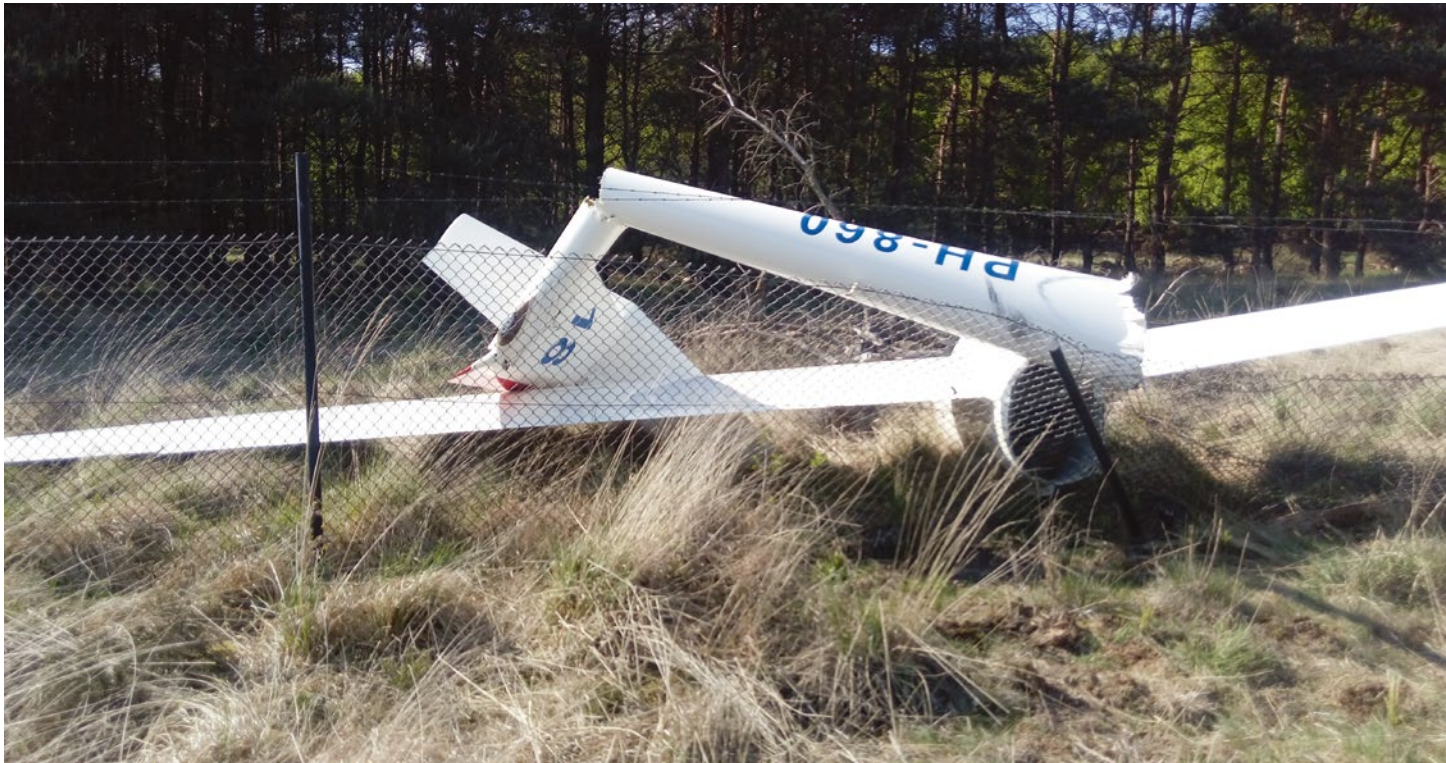
De meest waarschijnlijke oorzaak voor het ongeval is een combinatie van een verkeerde inschatting van de daalsnelheid van het zweefvliegtuig op *final* door de piloot, onverwacht veel dalen op het basisbeen en op *final* en een veranderlijke wind. Het is onwaarschijnlijk dat een technisch gebrek aan het zweefvliegtuig een rol heeft gespeeld.

De PH-860 na het ongeval. (Foto: zweefvliegclub)

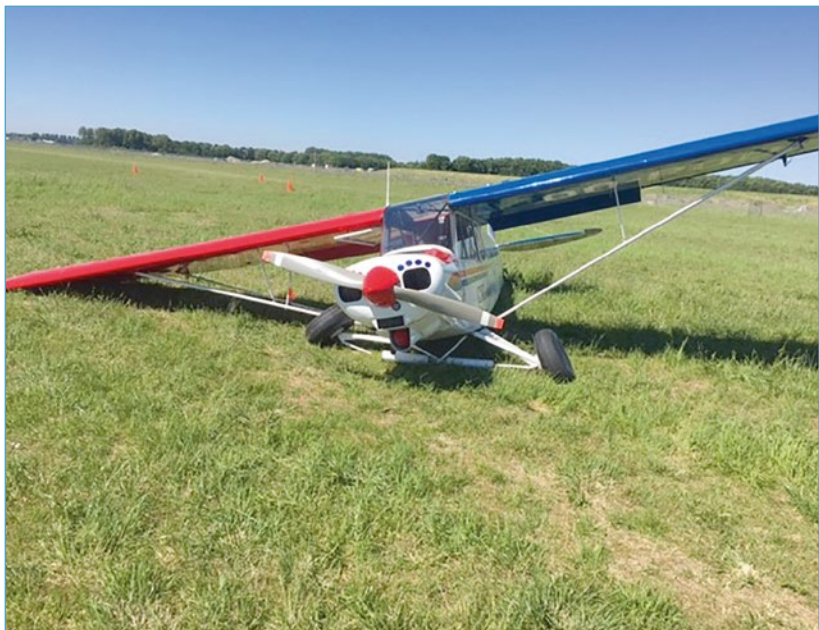
Grondzwaai tijdens landing, Piper PA-18-150 Super Cub, OO-POU, Lelystad Airport, 27 mei 2017

Na onderzoek bleek dat de dwarsstang die het rechterlandingsgestel fixeert (de 'landing gear shock strut') was afgebroken, waarna het rechterlandingsgestel omhoog klapte. Visueel onderzoek aan deze dwarsstang heeft geen corrosie aangetoond. Er is geen nader onderzoek verricht naar de oorzaak van de breuk. Daardoor kan niet worden vastgesteld of de dwarsstang al voor het ongeval beschadigd was.

De OO-POU na het voorval. (Foto: Lelystad Airport)

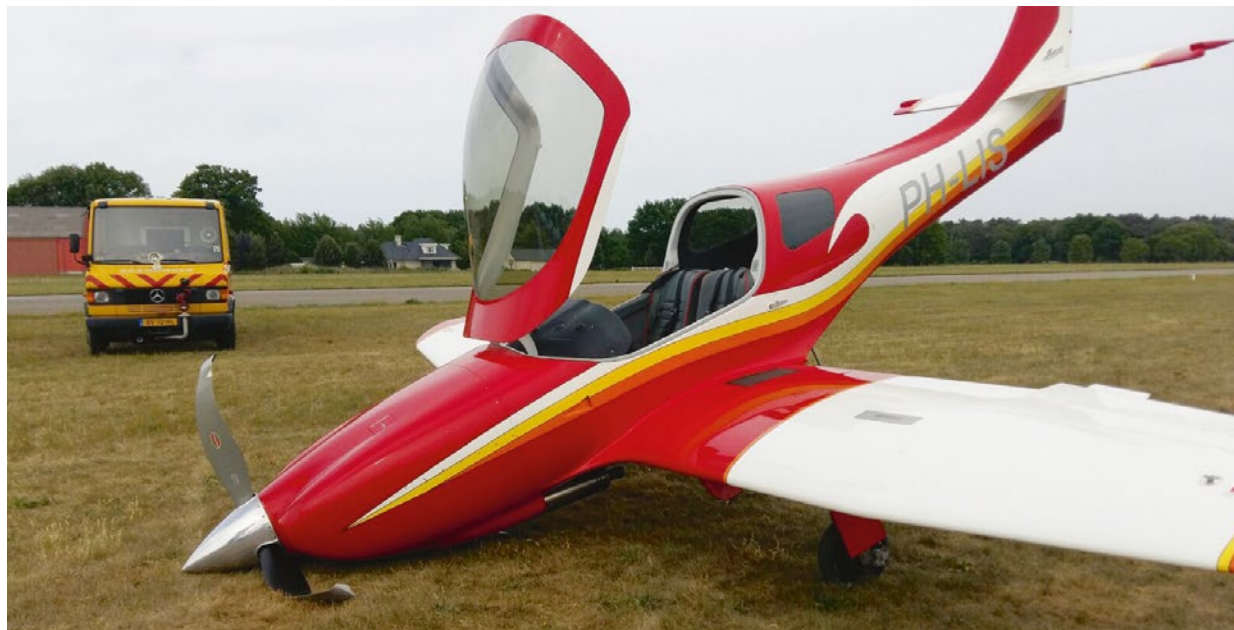
Landing met afgebroken neuslandingspoot, Lancair Legacy 2000, PH-LIS, Breda International Airport, 28 mei 2017

De PH-LIS na de noodlanding. (Foto: Luchtvaartpolitie)
