ONDERZOEKRAAD
VOOR VEILIGHEID

Beknelling luikenwagen

Den Haag, april 2016

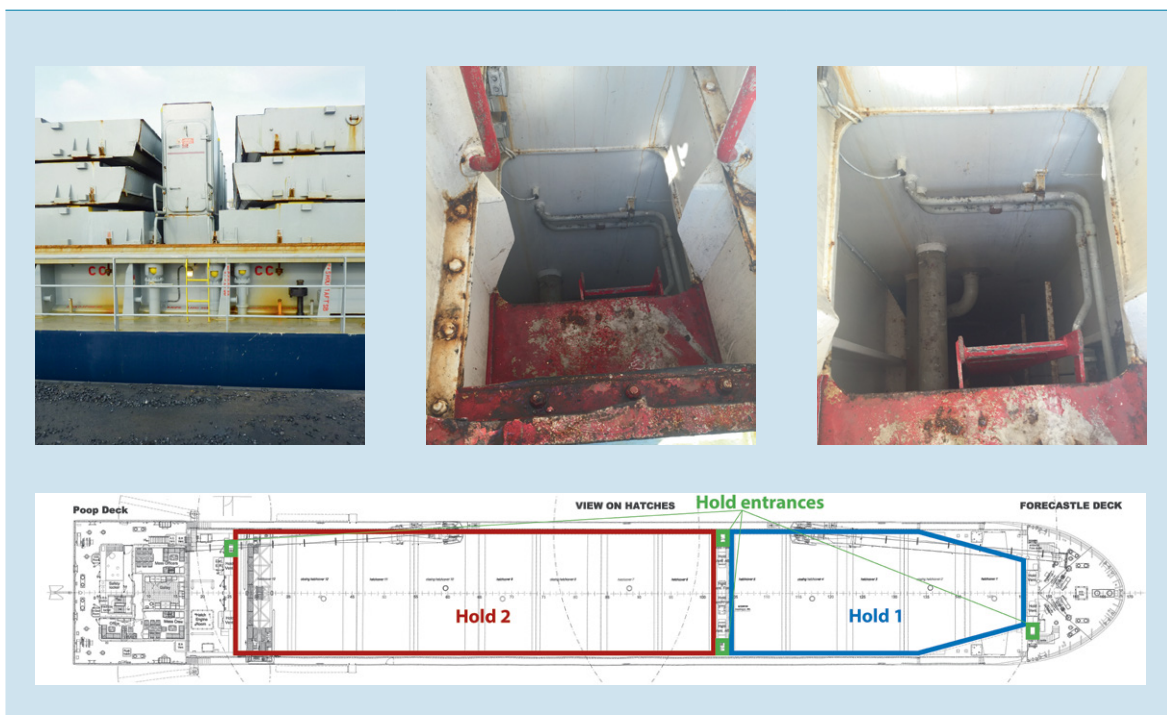
De Beauforce heeft twee laadruimen gescheiden van elkaar door een middenherft.³ Het achterste laadruim (*hold 2* in figuur 1) is te betreden via een toegang aan de achterzijde vanuit de accommodatie van het schip en via een toegang aan stuurboord midscheeps. Het voorste laadruim (*hold 1* in figuur 1) is te betreden via een toegang aan de voorzijde vanuit de bak en via een toegang bakboord midscheeps (groen gemarkeerd in figuur 1).

De toegangen in de midscheeps aan zowel bakboord als stuurboord zijn voorzien van een verticale trap van 8 meter hoog. Bovenaan de trap is een smal bordes in een overdekt portaal dat toegang verschaft tot het buitendek via een deur. Men moet dan nog circa een meter gelijkvloers afleggen om bij een trappetje te komen dat toegang geeft tot het een meter lager gelegen gangboord.

De toegang tot het portaal heeft een drempel van 60 cm hoogte. Deze hoogte is in overeenstemming met het Internationaal Verdrag betreffende de uitwatering van schepen⁴ en is bedoeld om het schip een veilige vrijboord te geven.

Figuur 1: Onder: indeling schip (hold = laadruim). Links boven: Toegang tot laadruimen midscheeps via portaal. Boven midden en rechts: Portaal zicht op trap naar beneden en plateau bovenaan trap. (Foto's: Onderzoeksraad voor Veiligheid)

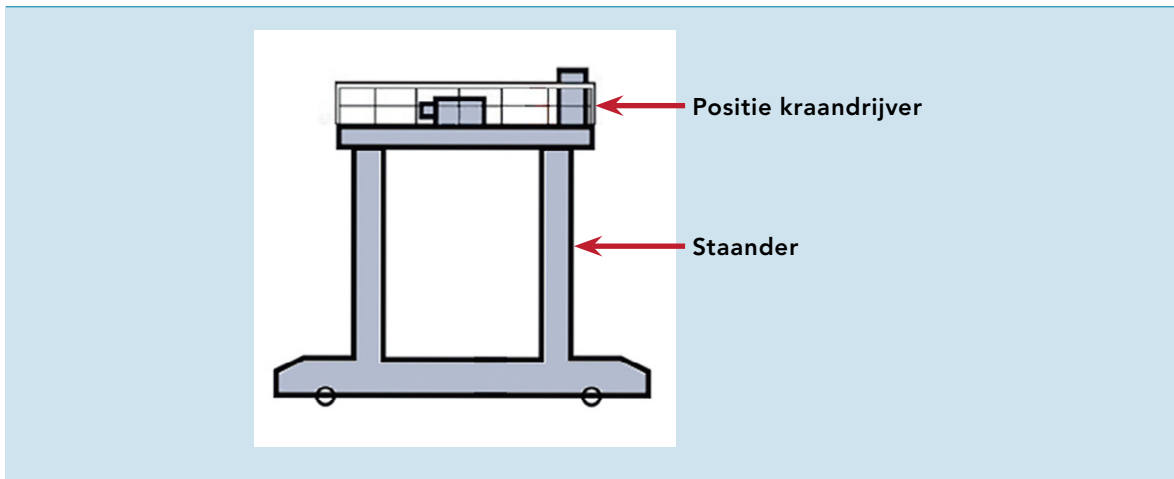
Een luikenwagen is een mobiele hijskraan die pontonluiken verplaatst in de lengterichting van het schip. De luikenwagen staat op rails die aan beide zijden van het schip op de luikhoofden zijn geplaatst. De kraan bestaat uit twee verticale standers en een juk, dwarsscheeps geplaatst. De kraanbestuurder staat bovenop de luikenwagen en rijdt mee met de luikenwagen tijdens het verplaatsen (zie figuur 2).

Figuur 2: Luikenwagen schematisch.

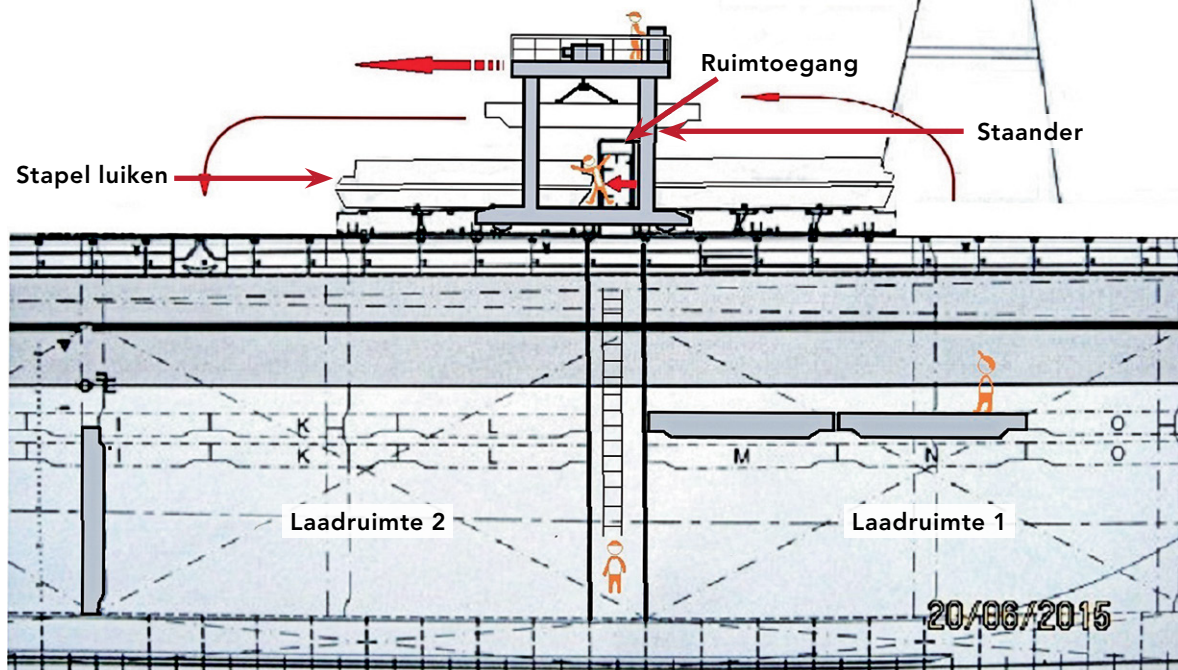
Figuur 4: Illustratie van het ongeval en van de luikenwagen. (Bron: Focus Shipmanagement)

Niemand aan boord van het schip heeft het ongeval daadwerkelijk zien gebeuren. Ook de bemanningsleden die zich het dichtst bij het slachtoffer bevonden op het moment van het ongeval hebben het niet zien gebeuren. Het bemanningslid waarmee het slachtoffer samen in het laadruim aan het werk was, stond binnen onderaan de trap. De kraandrijver had geen zicht direct onder zich, terwijl het slachtoffer aan dek stapte op het moment van het passeren van de luikenwagen.

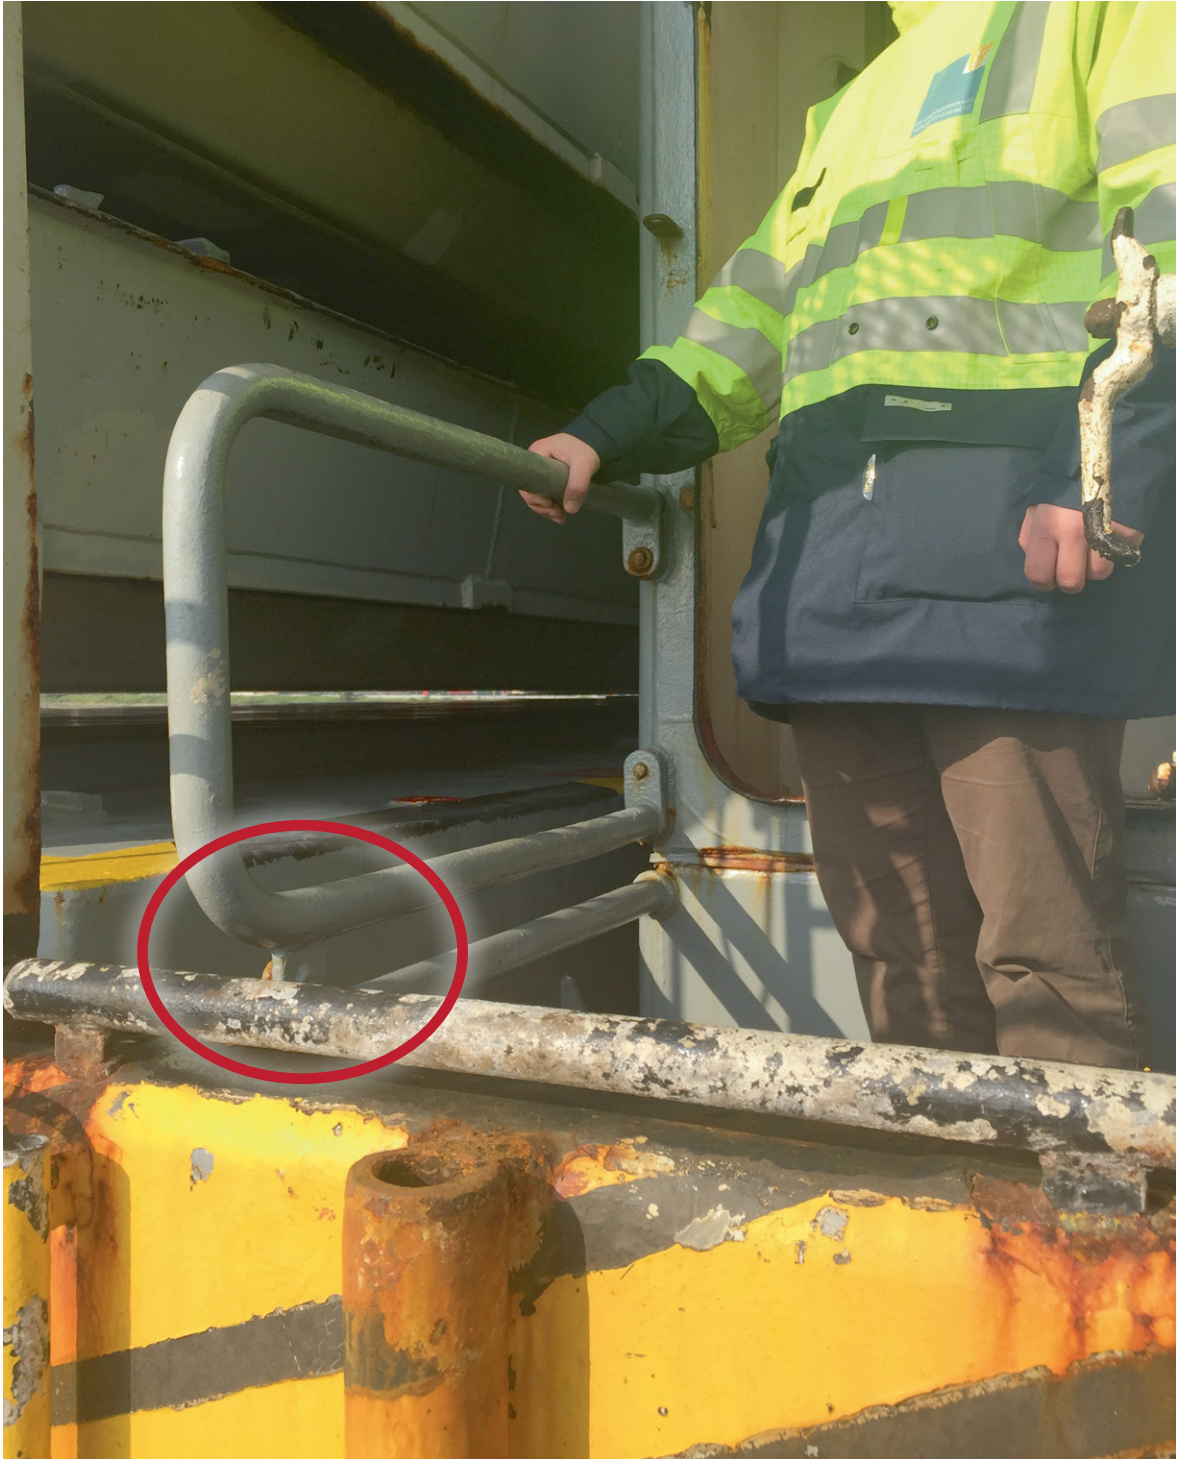
Door de positie waarin het slachtoffer is aangetroffen, is het meest waarschijnlijke scenario dat het slachtoffer gestruikeld is toen hij vanuit het portaal over de drempel aan dek stapte. Het slachtoffer werd aangetroffen op zijn zij met zijn armen naast zijn hoofd, bekneeld tussen de achterste staander van de luikenwagen en een stapel luiken (opgestapeld naast het portaal, zie figuur 5). Hij lag met zijn hoofd naar stuurboordgangboord gericht.

Figuur 5: Locatie van het ongeval, laadruimtoegang stuurboord portaal midscheeps. (Foto: Onderzoeksraad voor Veiligheid)

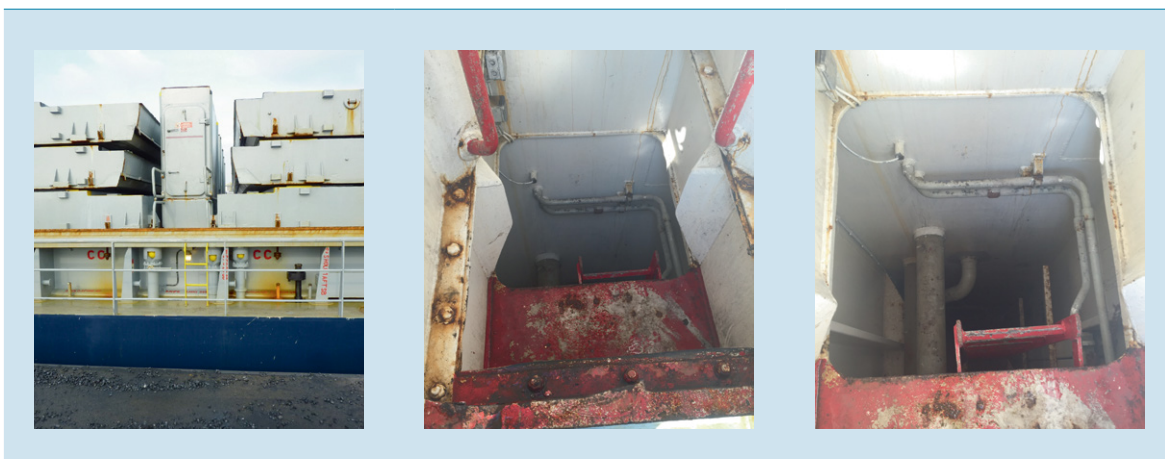
Figuur 6: Foto links: toegang tot laadruimen midscheeps via portaal. Foto's midden en rechts: Portaal zicht op trap naar beneden en plateau bovenaan trap. (Foto's: Onderzoeksraad voor Veiligheid)

De ruimtegang midscheeps geeft aanleiding om niet binnen te blijven staan, maar naar buiten te stappen op het dek voor het portaal. Het platform bovenaan de trap is van beperkte afmetingen met daaronder een schacht van ongeveer 8 meter diep (zie foto rechts figuur 6). Bij het naar buiten stappen kan men zich vasthouden aan twee relingen die aan weerszijden zijn aangebracht terwijl men over de drempel, van 60 cm hoog, heenstapt. Men leunt dan voorover. Vermoedelijk is bij het uitstappen het slachtoffer gestruikeld waardoor hij tussen de achterste staander van de rijdende luikenwagen en de stapel luiken aan de zijkant van de midscheeps ruimtegang terecht is gekomen.

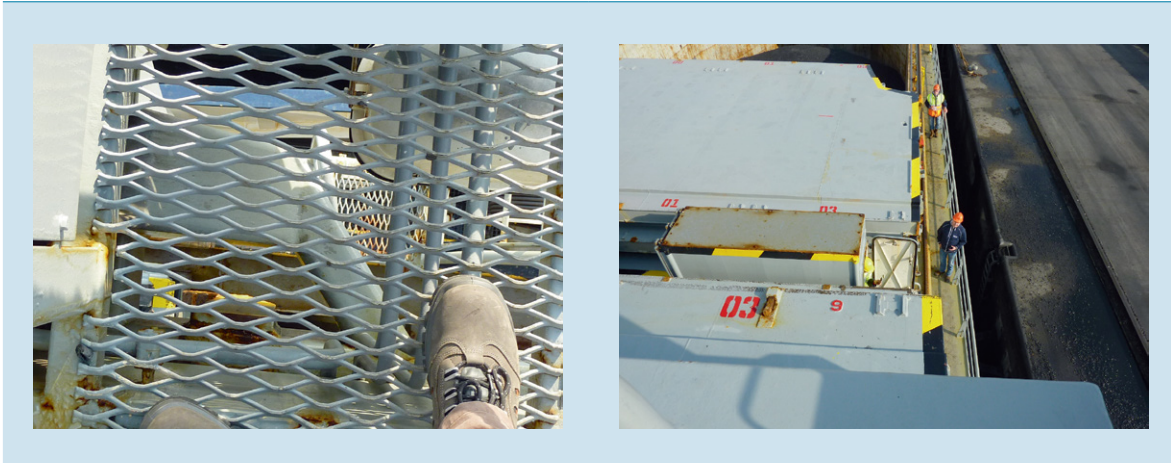
De bestuurder van de luikenwagen (kraandrijver) bevond zich bovenop de luikenwagen. Vanuit deze positie had hij zicht op de rail voor de luikenwagen en het gangboord aan stuurboordzijde. Direct onder de luikenwagen had de kraandrijver geen vrij zicht, zeker niet toen er een ponton verplaatst werd (zie figuur 7).

De kraandrijver heeft het slachtoffer niet kunnen zien om de luikenwagen tijdig stil te zetten. De kraandrijver keek voor de luikenwagen uit naar de rail en onder zich om het aangehaakte luik te kunnen zien. Op het moment dat het slachtoffer uit het portaaltje kwam, was de luikenwagen boven het portaaltje. Het luik belemmerde het zicht van de kraandrijver (zie figuur 7).

Figuur 7: Zicht vanaf de luikenwagen. Foto links: zicht onder de luikenwagen, rechts: zicht voor de luikenwagen. (Foto's: Onderzoeksraad voor Veiligheid)
