ONDERZOEKSRaad
VOOR VEILIGHEID

Emissie van 1,3-butadieen

Vopak Terminal Vlissingen, 1 februari 2019

Den Haag, februari 2022

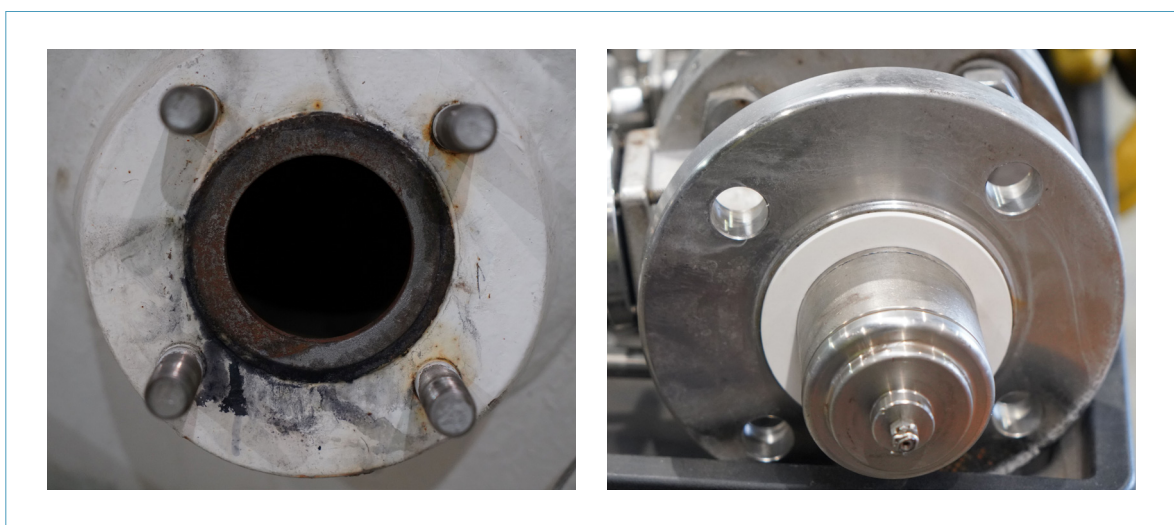
Figuur 5: Foto's van de twee zijden van de verbinding tussen de tank (links) en de doorstroombegrenzer (rechts), genomen na het voorval. De witte ring in de rechterfoto is een nog ongebruikte pakking. (Bron: ILT)

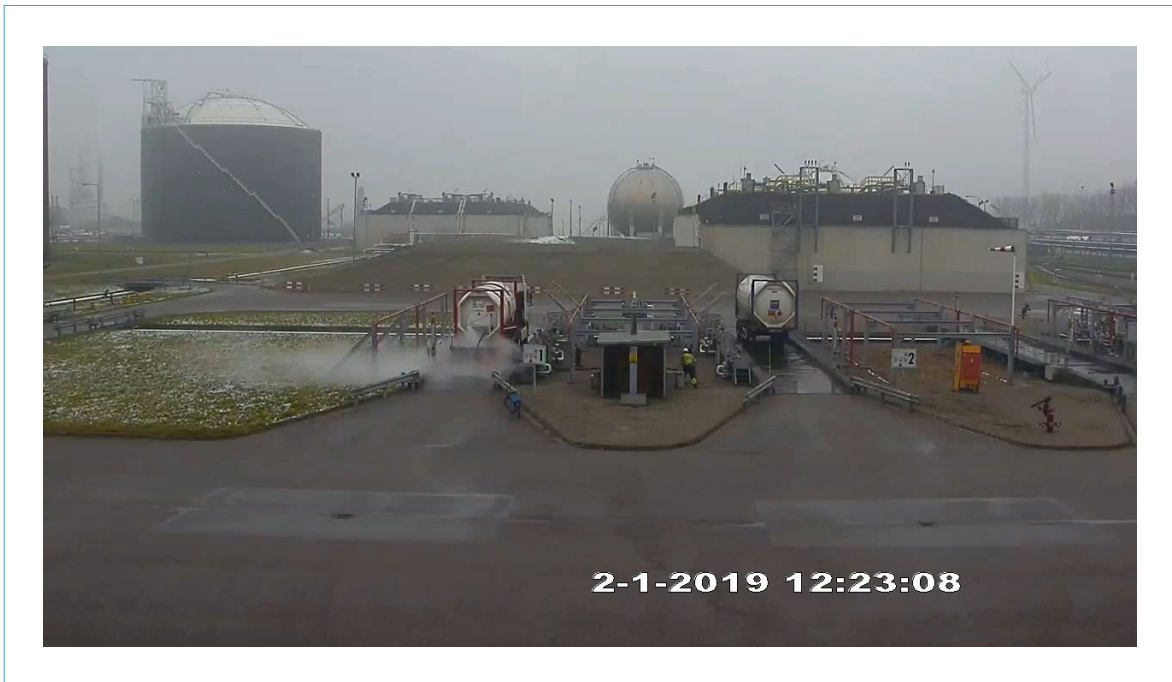
12.22:52 uur	Start uitstroom (lekkage) van 1,3-butadien bij de vloeistofopening van de transporttank. Zie figuur 7 voor een impressie van de lekkage kort na aanvang.

Figuur 7: Camerabeeld van ongeveer 16 seconden na aanvang van de lekkage. Vooraan tussen laadstellingen 1 en 2 is het chauffeurshok te zien; rechts daarvan loopt de operator van Vopak. (Bron: Vopak)

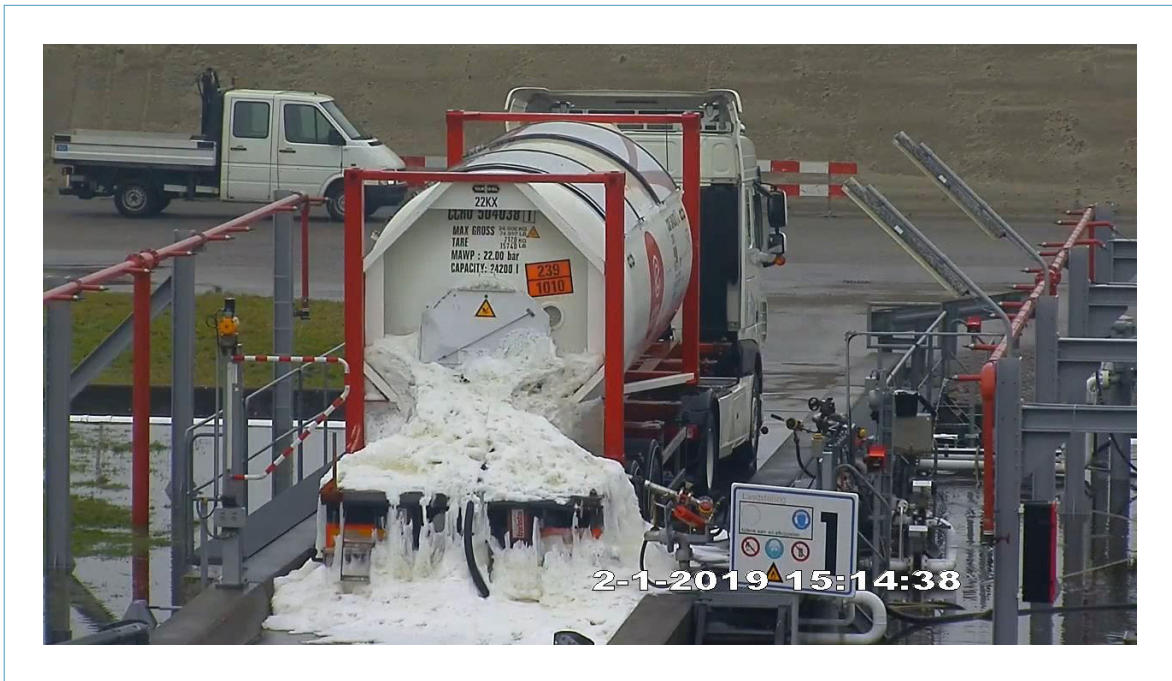
Figuur 8: Camerabeeld van bijna drie uur na aanvang van de lekkage. (Bron: Vopak)

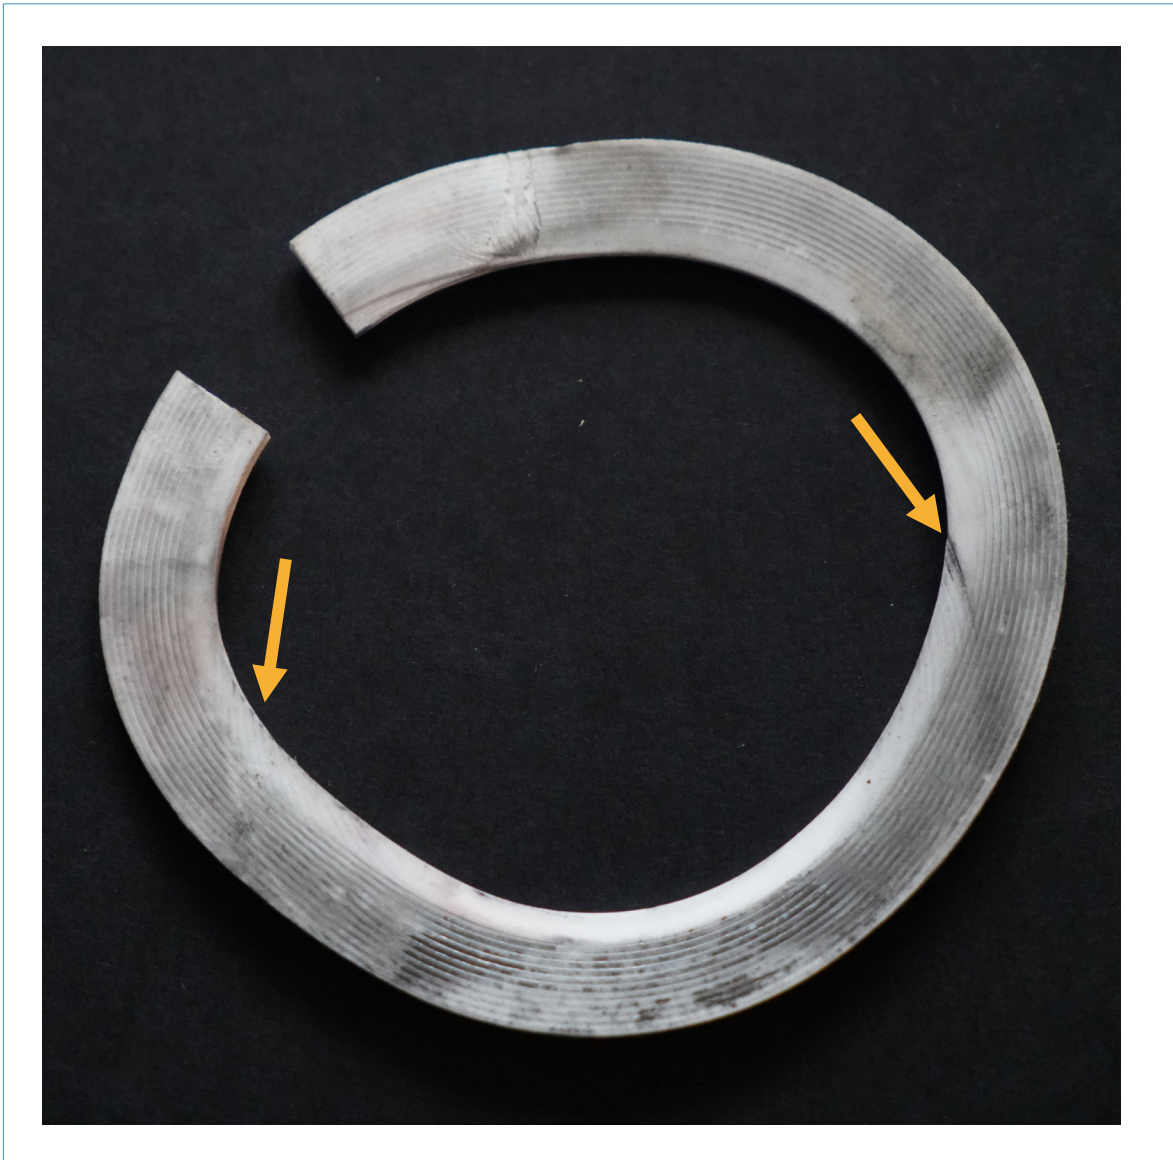
Inspectie van de transporttank na het voorval leert dat de pakking tussen de wand van de transporttank en de doorstroombegrenzer van de vloeistofopening is bezweken en deels naar buiten is gedrukt. Die ingeklemde pakking vormde de afdichting tussen tankwand en de flens van de hierop aangesloten doorstroombegrenzer en het bezwijken ervan leidde tot uitstroom van 1,3-butadieen naar de buitenlucht. De ontstane opening van waaruit de lekkage plaatsvond, kon niet worden geïsoleerd aangezien er geen afsluiters aanwezig zijn tussen deze plek en de tankinhoud. Hierdoor is vrijwel de gehele inhoud van de tank vrijgekomen.

Figuur 9: De bezweken pakking. Zichtbaar is de zijde met twee sets afdrucken afkomstig van de groeven van het flensprofiel. De tweede set afdrucken is zichtbaar op het deel van de pakking tussen de twee pijlen. (Bron: ILT)

Microscopische inspectie van het scheidingsvlak (daar waar de pakking gebroken is) leert dat het vrij vlak en uniform van uiterlijk is.⁴² Er zijn geen tekenen van een eerder aanwezige scheur of andere imperfecties. Ook zijn er geen sporen gevonden die karakteristiek zijn voor snijden of knippen. De vervorming van het materiaal bij de breukvlakken is relatief klein, wat duidt op een relatief snelle breuk, waarschijnlijk in één beweging.

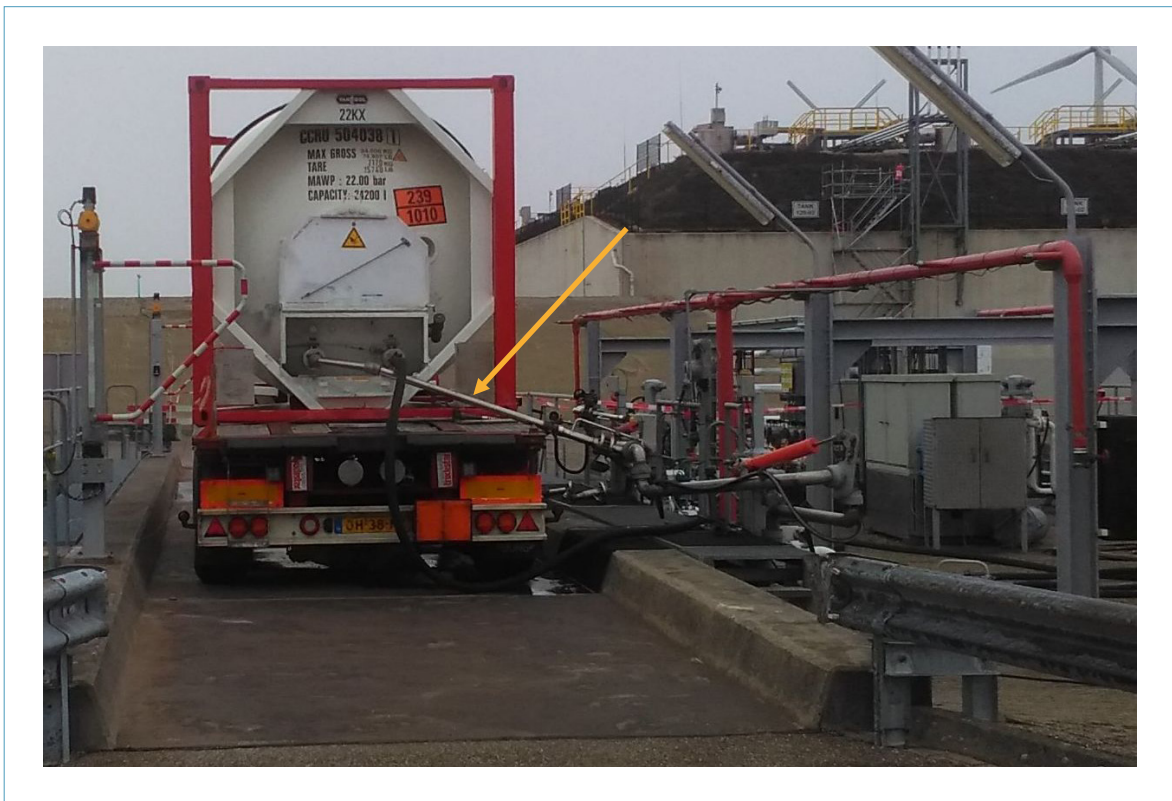
Figuur 10: Het verlengstuk (aangegeven door de pijl) liep van de vloestofafsluiters (links) tot aan de laadarm naast de trailer. (Bron: Vopak)

Het gebruik van het verlengstuk zorgt voor een grotere belasting op de transporttank en de afsluiters daarvan dan bij gebruik van alleen de laadarm. De laadarm is namelijk mechanisch ondersteund vanaf de laadstelling, maar het verlengstuk niet. Het gewicht van het verlengstuk werd door de trailer en de tank samen gedragen. De extra belasting die dit veroorzaakt op de bevestiging van de doorstroombegrenzer is veel kleiner dan de kracht die al aanwezig was om de pakking aan te drukken.

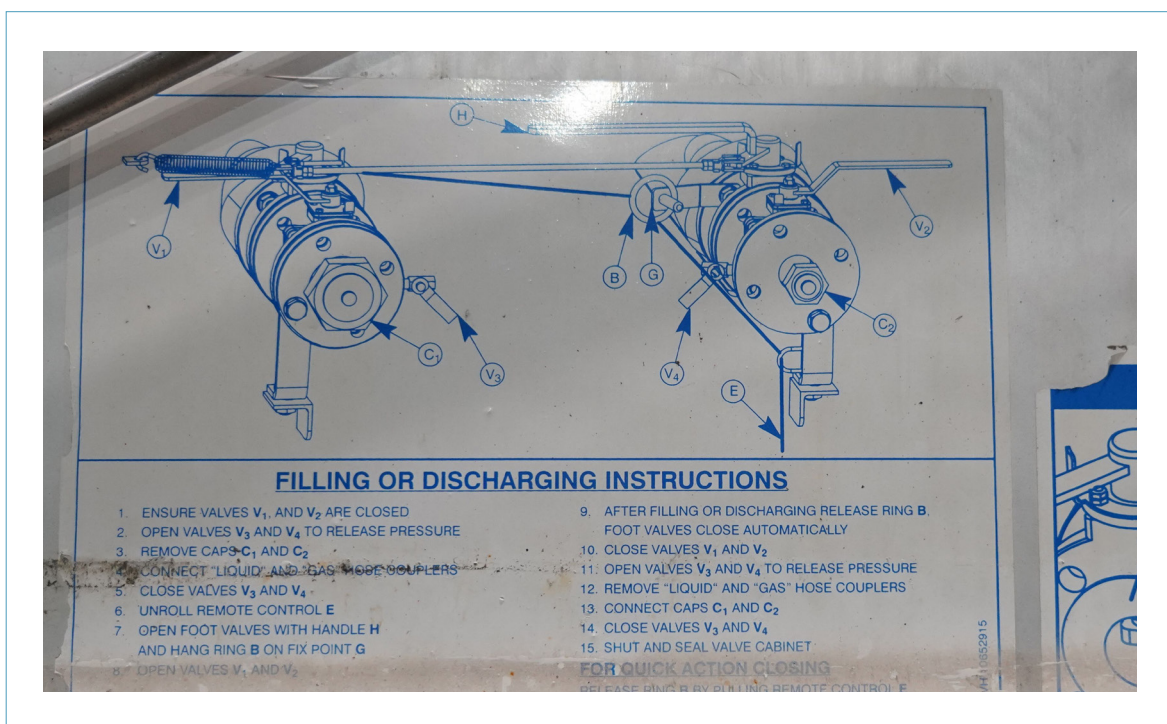
Op de transporttank is de openingsvolgorde van de afsluiters⁶⁴ bij laden en lossen aangegeven, zie figuur 11. In deze instructie wordt niet ingegaan op het geleidelijk starten om het dichtslaan van de doorstroombegrenzer te voorkomen. Logischerwijs wordt hierin ook niet stil gestaan bij het systeem dat aangesloten wordt op de transporttank, aangezien dit kan verschillen tussen de locaties waar de transporttank naartoe gaat. De in de instructie beschreven handelingen zijn echter wel van invloed op de drukfenomenen die kunnen plaatsvinden in het leidingwerk (inclusief de doorstroombegrenzer) tussen de transporttank en de opslagtank als daarmee de stroming wordt gestart (NB dit was bij het voorval niet aan de orde).

Figuur 11: Instructies op de transporttank voor openen en sluiten van de afsluiters bij laden en lossen, binnenzijde omkasting afsluiters. (Bron: ILT)
