ONDERZOEKRAAD
VOOR VEILIGHEID

Etheen emissie

16 mei 2021

Den Haag, oktober 2023

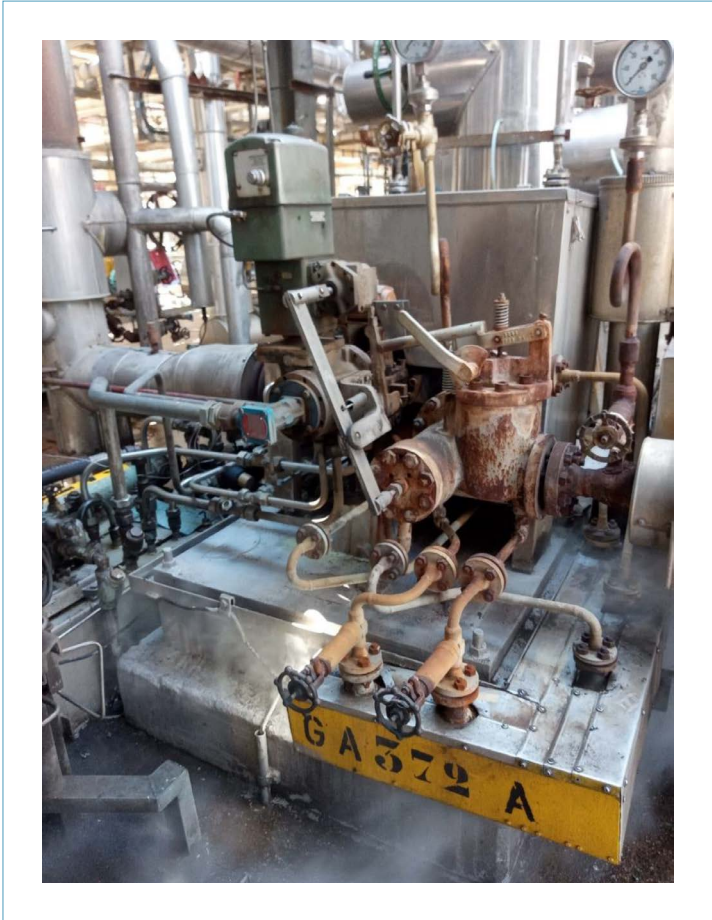
Figuur 2: Etheendistributiepomp A. (Bron: Dow)

Dat de veiligheidskleppen SVI en SVII werden aangesproken, werd veroorzaakt door het oplopen van de druk in het systeem boven de reguliere 93 bar. Dit werd veroorzaakt doordat pomp A op hoog toerental bleef draaien, ondanks dat deze pomp door het procesbeveiligingssysteem werd aangesproken om met een lagere capaciteit te gaan draaien. Uit het onderzoek bleek dat het interne overbrengingsmechanisme van de governor die via een stoomklep de stoomtoevoer en daarmee het toerental van de pomp regelt, door corrosie was vastgelopen en afgesleten. Als gevolg hiervan kon de stoomklep niet worden terug geregeld en bleef de pomp op hetzelfde toerental draaien.

Doordat de toevoerklep naar de afnemers gedeeltelijk gesloten was, én pomp A door een defecte governor niet terugdraaide in toerental, liep de druk in de installatie op. De operators hadden geen zicht hierop, waardoor zij geen signalen kregen om maatregelen te nemen.

Om de procescontrole te verbeteren is er een extra drukmeting geplaatst in elke pomp en een toerentalmeting per pomp om zo een specifieke pomp automatisch te kunnen trippen in geval van een hoge druk.

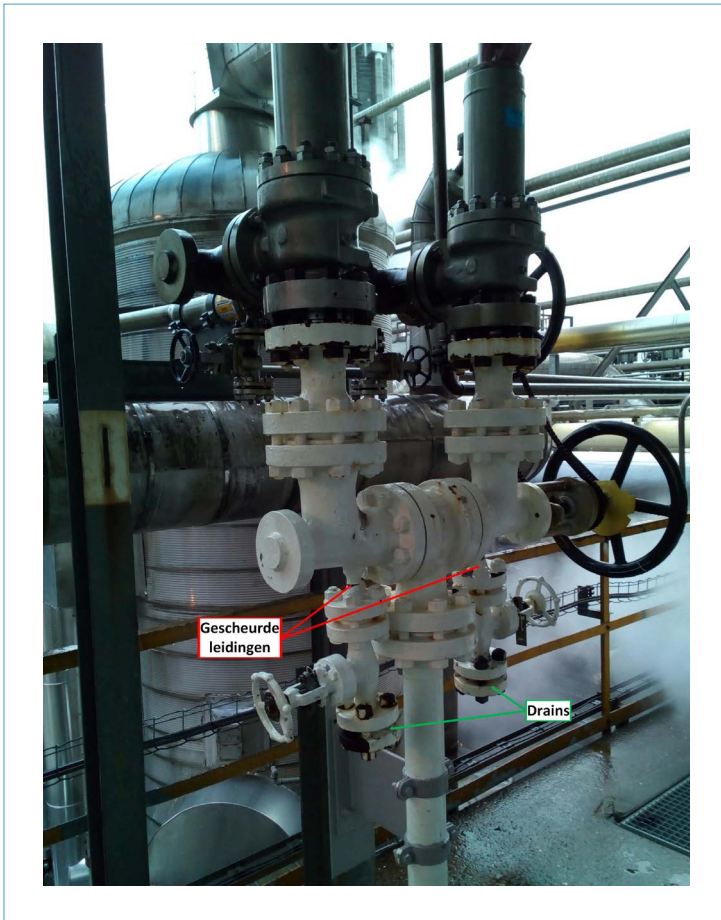
Op 16 mei om 13.05 uur scheurden beide drains van veiligheidskleppenset SVII in en startte de uitstroom van etheen uit één van deze drains (zie figuur 3 voor de ingescheurde drains). In deze paragraaf worden eerst de gebeurtenissen beschreven die hebben geleid tot de emissie. Vervolgens wordt de bestrijding van de emissie beschreven.

Vervolgens liep de druk in het leidingsysteem op tot 108 bar en werden beide veiligheidskleppen, SVI en SVII, op die druk geactiveerd. Veiligheidsklep SVI en veiligheidsklep SVII gingen beurtelings open en dicht, wat trillingen in het leidingsysteem opleverde. Twaalf minuten nadat deze vibraties ontstonden, scheurden beide drainleidingen van veiligheidsklep SVII (zie figuur 3) en ontstond de emissie van gasvormig etheen.

Figuur 3: Set veiligheidskleppen - ieder voorzien van een drain. (Bron: ISZW)

De bron van de emissie bevond zich bij één van de twee ingescheurde drains die zich onder veiligheidsklep SVII bevonden. Uit materiaal-technisch onderzoek dat Dow heeft laten uitvoeren, kwam naar voren dat de drains zijn ingescheurd door metaalmoeheid (*high cycle fatigue*). Dit werd veroorzaakt door een combinatie van hevige vibraties gedurende 12 minuten en het ontwerp van de drains. Trillingen in een leidingsysteem onder hoge druk komen veel voor, maar in het oorspronkelijke ontwerp van deze drains was geen rekening gehouden met trillingen.

De emissie vond plaats doordat twee drains inscheurden door metaalmoeheid, nadat ze gedurende 12 minuten werden blootgesteld aan hevigere trillingen dan voorzien in het ontwerp. Het risico van trillingen was niet meegenomen in de ontwerpcriteria van deze veiligheidskleppen.

Dow heeft technisch onderzoek gedaan naar de directe oorzaak van de lekkage. Naar aanleiding van dit onderzoek zijn de drains vervangen door exemplaren met minder gewicht. De leidingen zijn beter gezekerd waardoor trillingen, die hebben geleid tot het inscheuren van de drains, zich minder goed kunnen verspreiden.
