ONDERZOEKRAAD
VOOR VEILIGHEID

Twee emissies van gevaarlijke stoffen in 2012

bij Sabic te Geleen

Den Haag, november 2015

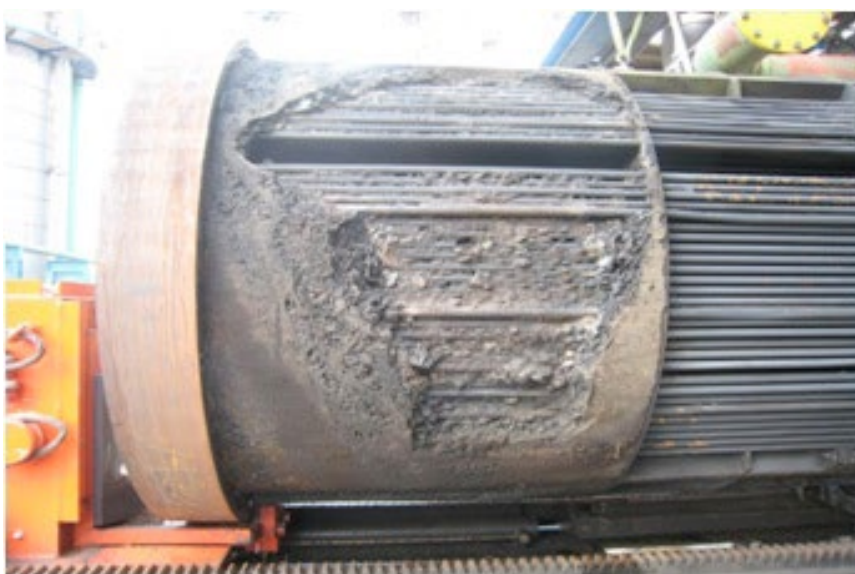
Door vervuiling is het onderste gedeelte van de pijpenbundel van de koeler verstopt (zie figuur 2). Hierdoor werd het bovenste gedeelte van de pijpenbundel van de koeler overbelast. Door toename van de gasbelasting op het bovenste gedeelte van de pijpenbundel zijn een aantal pijpen van de bundel op één deel hoogstwaarschijnlijk gaan trillen met bezwijken als gevolg. Door de openingen die hierdoor ontstonden, kon het kraakgas (druk 20 bar) in het koelwatersysteem gedrukt worden. Het kraakgas werd meegevoerd met het koelwater en kwam het uiteindelijk via het koelwerk in de buitenlucht terecht. De overige twee bezwijkmechanismen, zijnde koude brosheid en materiaaldefect, zijn door SABIC uitgesloten. Trillingen zijn de meest waarschijnlijke oorzaak.

Figuur 2: Foto van vervuilde pijpenbundel in koeler H304B. (Bron: SABIC "Presentatie Fouling H304 tbv bezoek PROV op 25-09-2013 Final")

Het schadeonderzoek wijst uit dat de oorzaak van de emissie ligt in vermoeiingsschade aan enkele pijpen van de warmtewisselaars van de tussenkoelers H-304 A/B van de 4e trap van de kraakgascompressor K301. De vermoeiingsschade is het gevolg van de in omvang toenemende gassnelheden langs de pijpen. Deze toename in gassnelheid werd veroorzaakt door de sterk toenemende vervuiling aan intredezijde bij deze tussenkoelers sinds opstart na de turn around van 2007.

- Plaatsen van drukmeters op de twee kraakgaskoelers H304 A/B om het drukverschil van het kraakgas over de koeler te monitoren. Met het aanbrengen van een drukverschilmeting kan een snelle toename van vervuiling onderkend worden en kunnen tijdig correctieve acties worden ondernomen.

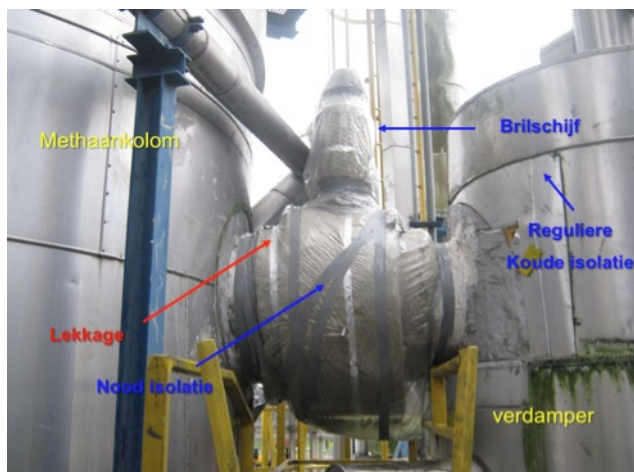
Figuur 3: De betreffende brilschijf ingepakt in noodisolatie. (Bron: Sabic)

De lekkende flens is van de brilschijf die de verbinding vormt tussen de verdamper en de methaankolom. De lekkende flens zit op een hoogte van 11 meter.

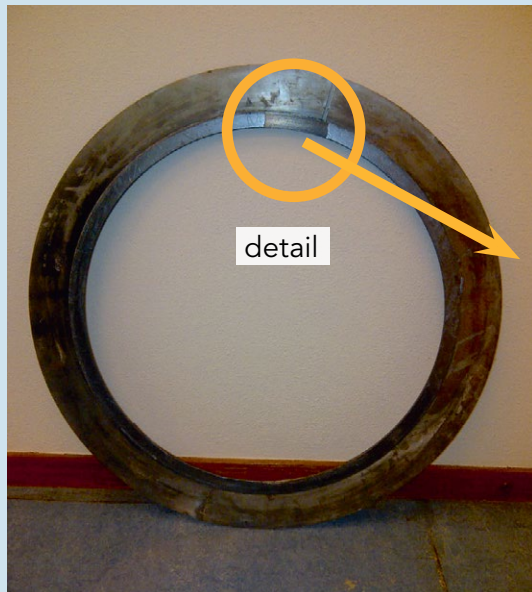
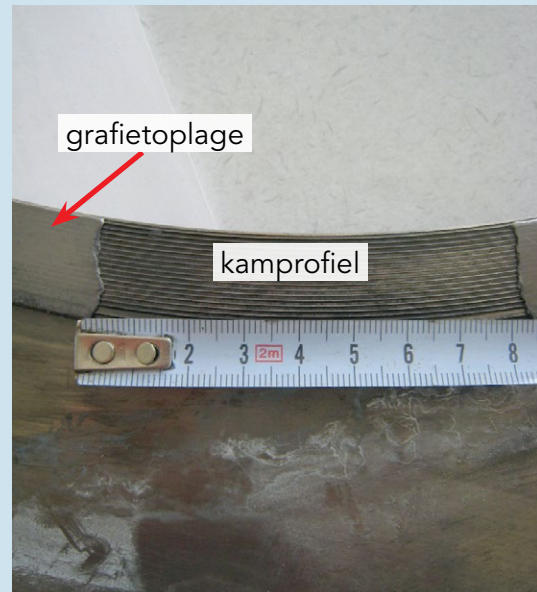
De conclusie uit de root cause analysis (RCA onderzoek¹¹) dat door SABIC werd uitgevoerd, is dat de pakking van deze flens niet correct gemonteerd is waardoor een ongelijkmatige verdeling van de spanning op de pakking is ontstaan. Die ongelijkmatige verdeling heeft geleid tot een klein defect op de pakking die, na een aantal start en stops (circa tien keer vanaf 2007) van de kraakgasinstallatie, is gaan lekken. Dit blijkt volgens SABIC uit twee zaken, namelijk:

Ad 1. Na het verwijderen van de koude isolatie is gebleken dat de pakking aan zijde van de methaankolom is beschadigd. Het betreft een kamprofiel pakking bestaande uit een gegroefde metalen kern met een zachte oplage. De metalen drager van de pakking is aan beide zijden voorzien van groeven. Deze groeven hebben een juiste verhouding met de dikte en samendrukbaarheid van de zachte oplage. Bij het samendrukken van de zachte oplage zal deze de onvolkomenheden van de flens opvullen en in de groeven opsluiten. Geëxpandeerd grafiet is het meest toegepaste materiaal dat voor een zachte oplage wordt gebruikt. Een deel van de grafietoplage van de pakking is over een lengte van circa acht centimeter (ca. 5 % totale pakking oppervlak) weggeblazen. Het kamprofiel is aanwezig.

Figuur 4: Pakking geheel. (Bron: Onderzoeksraad voor Veiligheid)

Figuur 5: Pakking detail. (Bron: Sabic)

Zodra is gebleken dat het lek niet vanzelf dichttrekt, heeft de afdeling productie overlegd over de wijze van uit bedrijf nemen van de Olefins 4. Er is besloten de Olefins 4 gedeeltelijk uit bedrijf te nemen en op circulatie te zetten. Dit betekent dat de productie van de ovensectie omlaag gebracht wordt en de ovensectie op procescondities gehouden wordt. De sectie met de lekkende pakking werd uit bedrijf genomen, drukvrij en productvrij gemaakt. Nadat de installatie productvrij was, is de pakking er uit gehaald en vervangen door een identieke nieuwe pakking.
