ONDERZOEKRAAD
VOOR VEILIGHEID

Mislukte noodlanding

Den Haag, mei 2014

Nummer voorval:	2012084
Classificatie:	Ongeval
Datum, tijd voorval:	4 augustus 2012, 11.40 uur
Plaats voorval:	Hollandscheveld
Registratie luchtvaartuig:	D-EGIT
Type luchtvaartuig:	Piaggio P149D
Soort luchtvaartuig:	Eenmotorig propellervliegtuig
Soort vlucht:	Lokale vlucht
Fase van de vlucht:	En route
Schade aan luchtvaartuig:	Totaal vernield
Aantal bemanningsleden:	Twee
Aantal passagiers:	Geen
Persoonlijk letsel:	Een inzittende zwaargewond, een inzittende lichtgewond
Overige schade:	Schuur vernield
Lichtcondities:	Daglicht

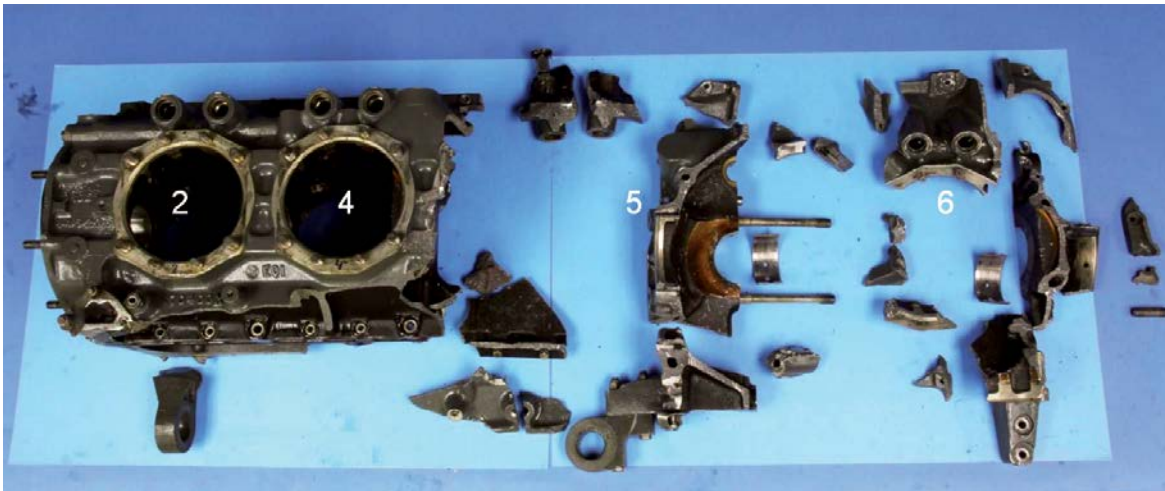
Na het ongeval was olie zichtbaar aan de buitenzijde van de motor. Na berging van het vliegtuig werd duidelijk dat een gat in het motorcarter was geslagen bij de achterste twee cilinders (nummers 5 en 6). Van de maximale hoeveelheid olie van 11,3 liter (12 US quarts) was nog ongeveer 8 liter in de motor aanwezig. Na het verwijderen van cilinder nummer 5 bleek dat de zuiger niet meer vastzat aan de drijfstang. De krukas bevond zich nog op de normale positie in het motorblok. Nadat de motor was verwijderd uit het vliegtuig is de motor gedemonteerd. Van de motor zijn beide carterhelften, de hoofd-lagers en cilinders 5 en 6 met zuigers en drijfstangen naar de National Transportation Safety Board (NTSB) in de Verenigde Staten gestuurd voor onderzoek. Dit hoofdstuk is mede gebaseerd op het onderzoek van de NTSB.

Het achterste deel van de bovenzijde van het motorcarter was in verschillende stukken gebroken, zie figuur 3.

Figuur 3: Overzicht van de onderdelen van het motorcarter. De nummers geven de cilinderposities weer.
(Bron: NTSB)

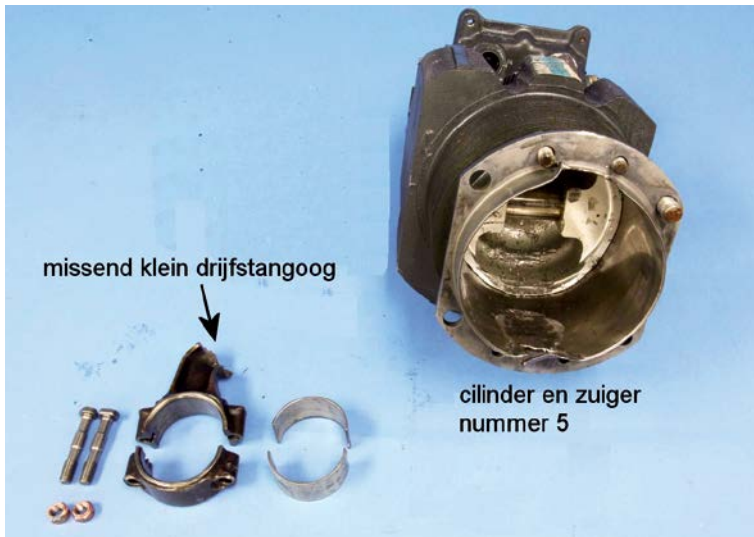
De nadruk van het onderzoek werd gelegd op de nummer 5 cilinder/zuiger/drijfstang-combinatie, zie figuur 4. De drijfstang van zuiger nummer 5 was afgebroken en losgeraakt van de zuiger. Het kleine drijfstangoog waarmee de drijfstang vastzat aan de zuiger was verdwenen en is niet aangetroffen bij de demontage. De zuiger bevond zich boven in de cilinder, in een positie die alleen kan worden bereikt als de zuiger niet meer met de drijfstang aan de krukas is verbonden. De zuiger kon wel handmatig worden rondgedraaid maar niet naar beneden worden bewogen.

Figuur 4: Overzicht van de nummer 5 cilinder, zuiger en drijfstang. (Bron: NTSB)

De primaire oorzaak was het bezwijken van het bovenste drijfstangoog. De reden van dit bezwijken is niet bekend. Dit deel van de drijfstang kon na het ongeval niet worden onderzocht omdat het niet is aangetroffen. Door het bezwijken van het oog kon de bovenzijde van de drijfstang vrij op- en neer en heen en weer in de cilinder bewegen waardoor schade ontstond. Tevens kwam de drijfstang in aanraking met de rand van het motorcarter dat daardoor ook beschadigde. Waarschijnlijk raakte de bovenzijde van de drijfstang op enig moment beklemd, waardoor een grote drukbelasting in de drijfstang ontstond waardoor deze bezweek op het zwakste (dunste) gedeelte. Uiteindelijk liep de motor vast als resultaat van gevolgschade.

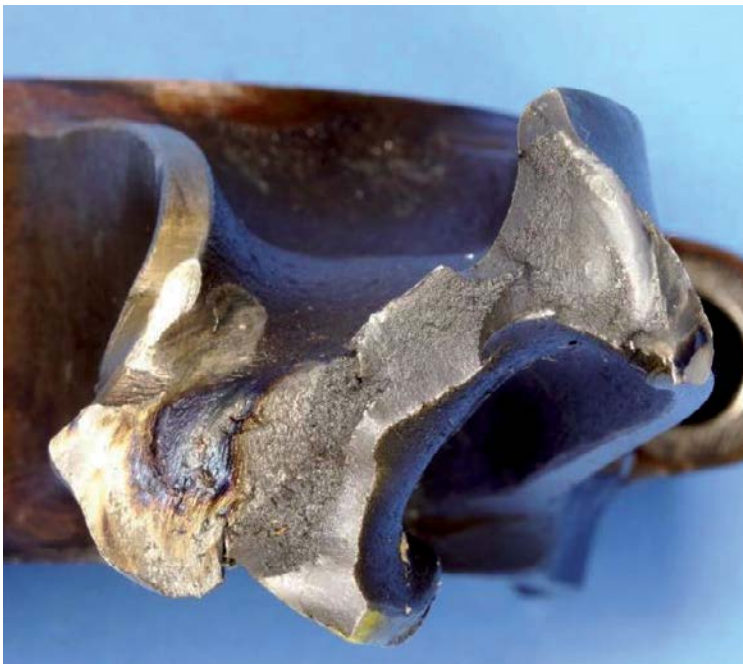
Het breukvlak van de nummer 5 drijfstang is onderzocht, zie figuur 5. Delen van het breukvlak waren relatief glimmend wat duidt op een afschuifbelasting als gevolg van samendrukking. Andere delen van het breukvlak waren ruw en matgrijs van kleur, wat wijst op een taai breuk van een gesmede staallegering. Het flensgedeelte grenzend aan het breukvlak was licht getordeerd. Er zijn geen sporen gevonden van mogelijk reeds aanwezige beschadigingen die de breuk hebben ingeleid.

Figuur 5: Breukvlak van de nummer 5 drijfstang. (Bron: NTSB)

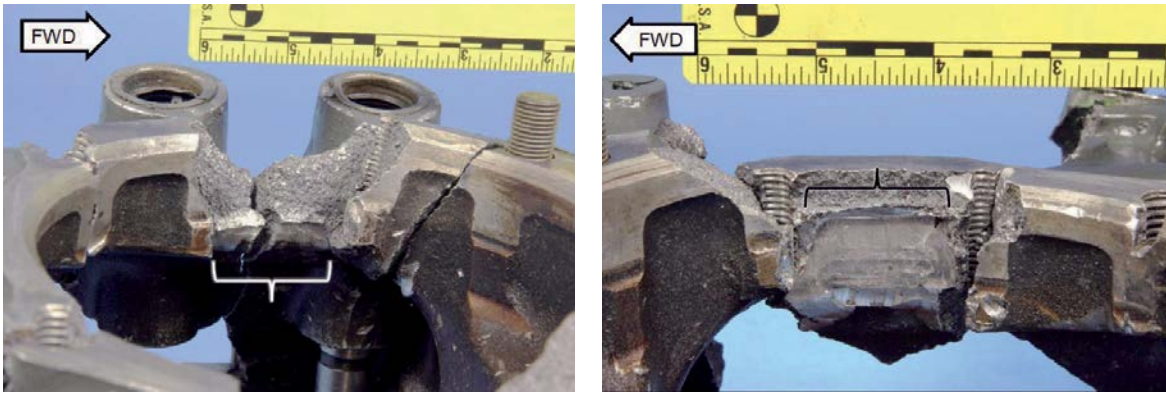
Aan het motorcarter was op de plaats waar de cilinder nummer 5 gemonteerd was, zowel aan de onder- als aan de bovenkant, schade ontstaan. Gezien de aard en afmeting van de schade was deze schade veroorzaakt door het op- en neer bewegen van de drijfstang, zie figuur 6. De accolades geven de schade aan die door contact met de drijfstang is ontstaan.

Figuur 6: Schade aan de onder- en bovenkant van het motorcarter. (Bron: NTSB)

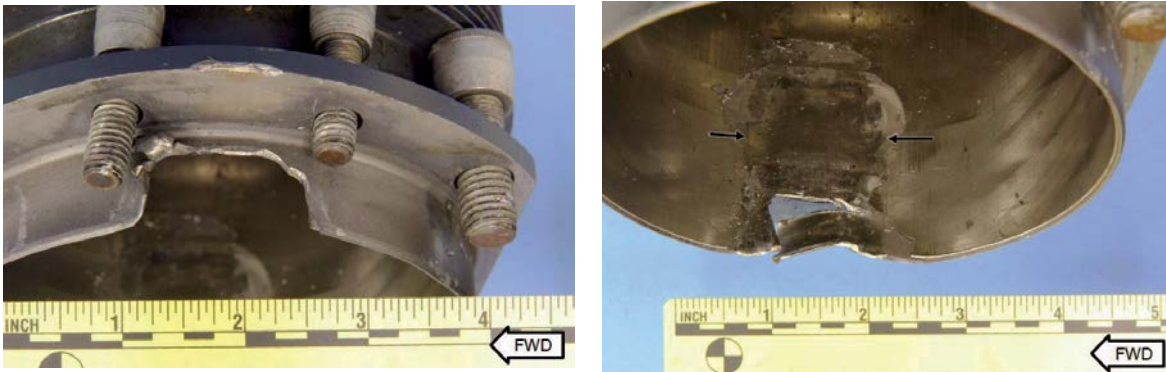
Aan de onderzijde van de cilinder nummer 5 was aan twee zijden schade zichtbaar. De breedte van deze schade kwam overeen met de breedte van het bovenste drijfstangoog en de schade duidde op een herhaald bewegen van de drijfstang tegen de binnenzijde van de cilinder. Zie figuur 7.

Figuur 7: Schade aan de cilinder door de drijfstang. (Bron: NTSB)

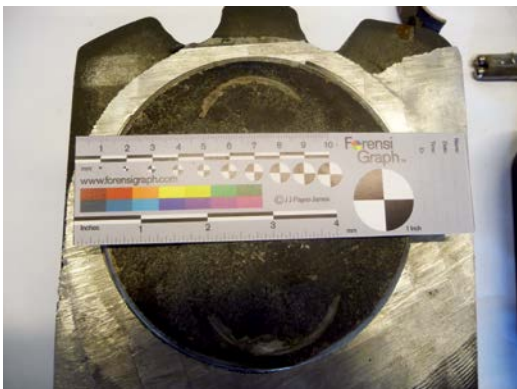
De cilinder met de zuiger werd als geheel enkele millimeters onder de bovenkant van de zuiger doorgezaagd. Nadat de cilinderkop van de cilinder was verwijderd, kon de (afgezaagde) zuigerkop worden bekeken. Tevens kon de zuiger via de bovenzijde uit de cilinder worden verwijderd. Op de bovenzijde van de zuiger waren indrukken van de in- en uitlaatklep zichtbaar. Zie figuur 8.

Figuur 8: Bovenzijde zuiger.

Doordat de zuiger niet meer was verbonden met de drijfstang, kon de zuiger tot aan de cilinderkop omhoog bewegen. Op dit punt kon de bovenste zuigerveer zich achter een rand vastzetten, waardoor de zuiger niet meer naar beneden kon. Omdat de zuiger nu in een hogere positie kwam dan tijdens normaal bedrijf mogelijk is, raakten de in- en uitlaatklep in geopende toestand de bovenkant van de zuiger. Deze schade is allemaal gevolgschade.

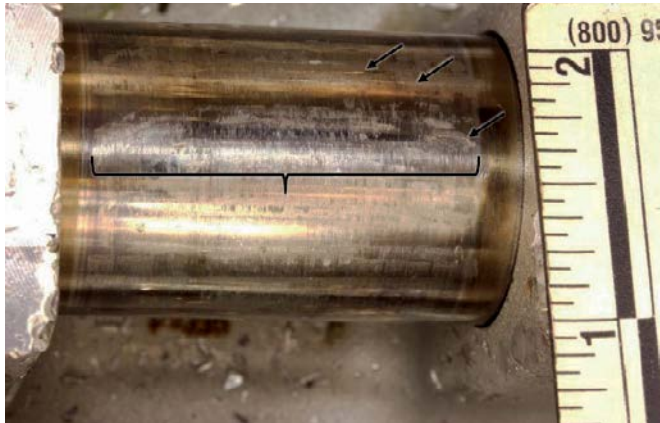
Nadat de zuiger was verwijderd kon de zuigerpen worden onderzocht. Er waren schuursporen zichtbaar rondom de oppervlakte van de zuigerpen. Zie figuur 9. De accolade geeft het gebied aan waar schuursporen zichtbaar zijn en de pijlen geven sporen in de lengterichting aan.

Figuur 9: Schade op de zuigerpen. (Bron: NTSB)
