ONDERZOEKSRaad
VOOR VEILIGHEID

Kwartaalrapportage Luchtvaart

oktober-december 2012

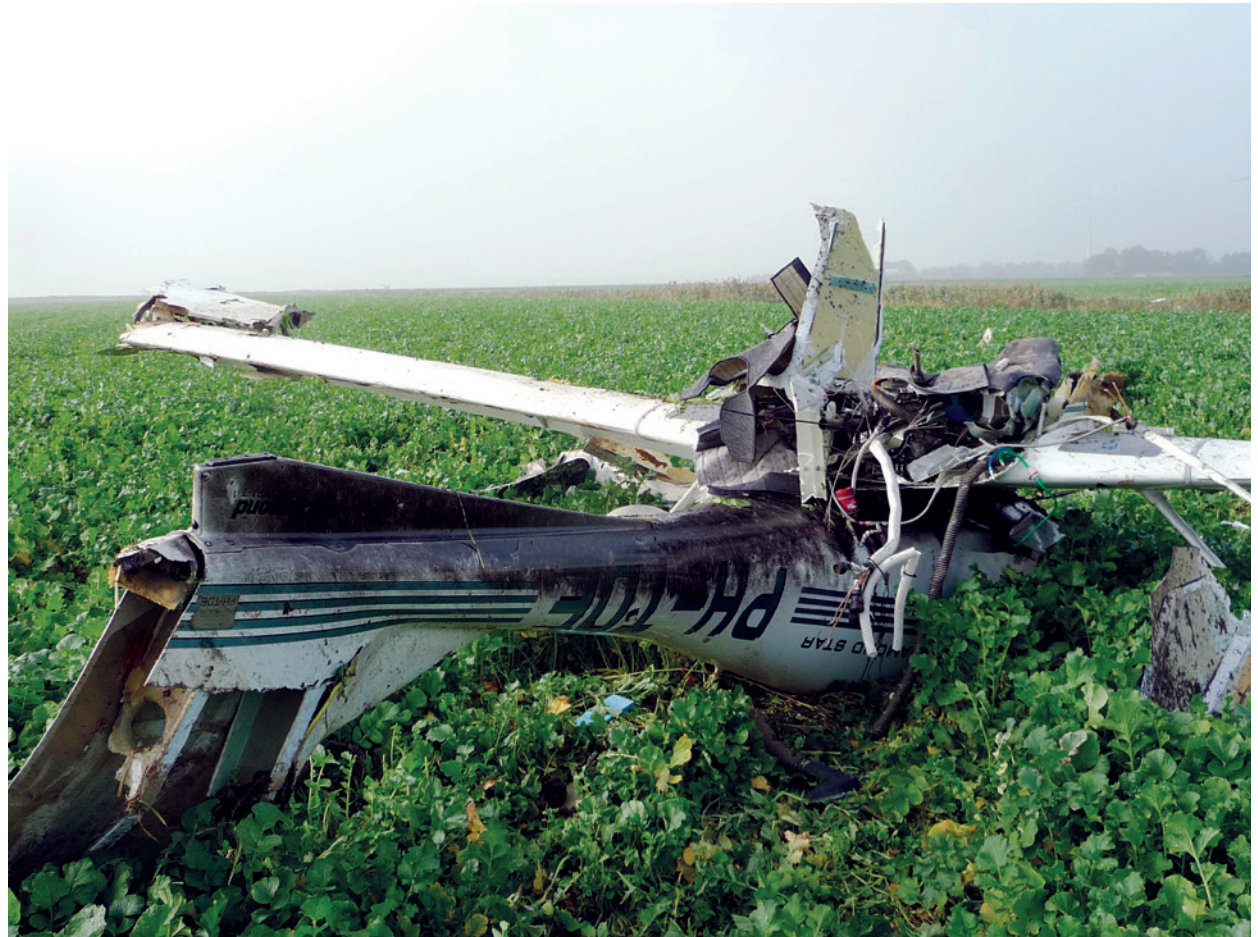
Neergestorte Diamond DA 40 nabij Dronten, pagina 3

Botsing in de lucht, Diamond DA 40 D, PH-TDE, General Avia F.22, D-EDMJ, nabij Dronten, 22 oktober 2012

het verlaten van het circuit. Vanaf Biddinghuizen volgde de Diamond DA 40 D een noordwestelijke koers. In het gebied ten zuidwesten van Dronten en ten noordwesten van Biddinghuizen vlogen beide toestellen in noordwestelijke richting waarbij ze met elkaar in botsing kwamen. De toestellen stortten vervolgens neer. Beide inzittenden van de Diamond DA 40 D kwamen om het leven. De twee inzittenden van de General Avia F.22 raakten zwaar gewond. De vliegtuigen werden totaal vernield.

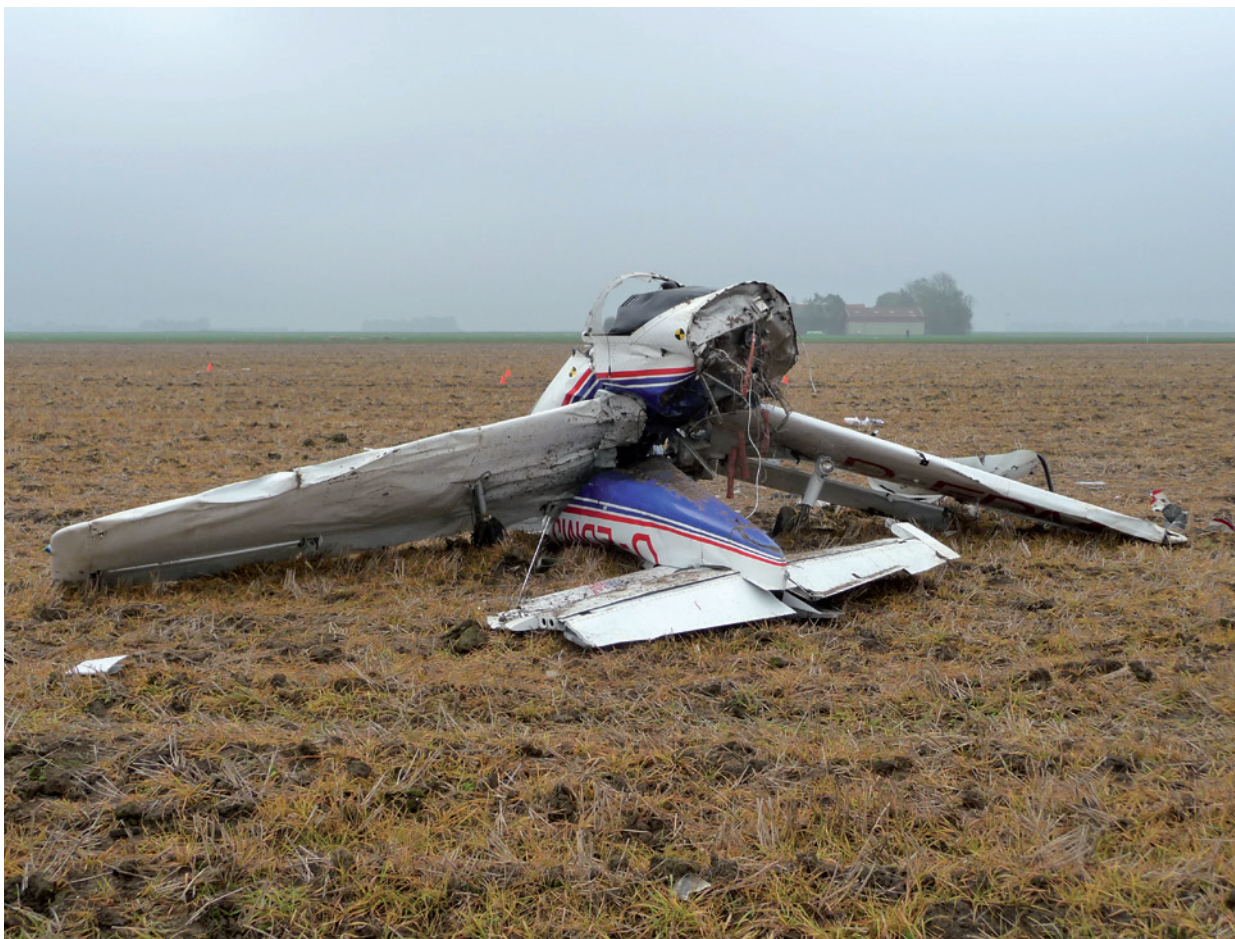
Neergestorte General Avia F.22

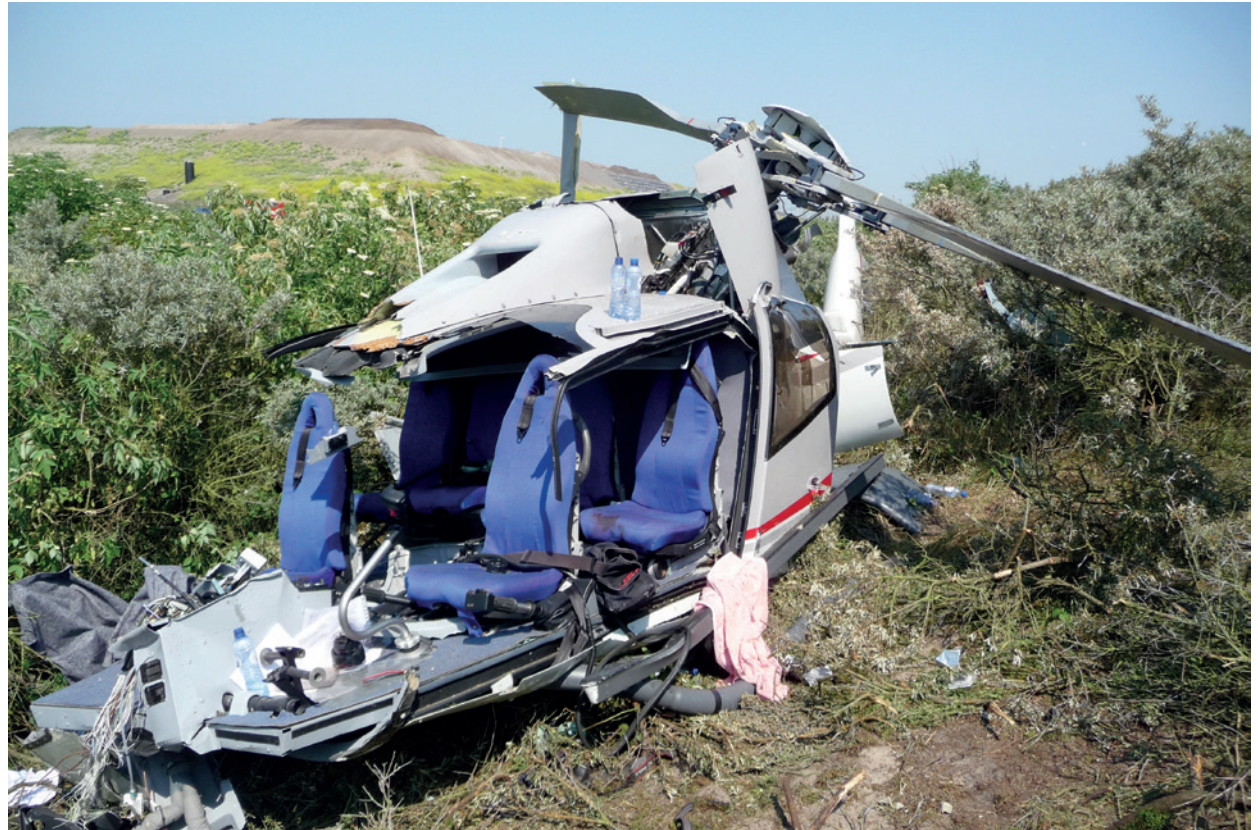
De helikopter maakte een fotovlucht boven de Maasvlakte waar een wielerronde werd gehouden. De passagiers, drie fotografen en een medewerker van de wielersorganisatie, maakten foto-opnamen van de wielrenners. Terwijl de helikopter op lage hoogte stil hing, draaide het toestel plotseling snel om zijn topas en verloor enige hoogte. Deze rotatie stopte niet en de helikopter verloor snel hoogte. De helikopter stortte met een hoge verticale snelheid neer. Vier inzittenden, waaronder de piloot, overleden als gevolg van de inslag, de vijfde inzittende raakte zwaar gewond. De helikopter werd volledig vernield.

Een eenduidige oorzaak van het ongeval met de Eurocopter EC 130 kan niet met zekerheid worden vastgesteld.

- Het voorval begon met een rotatie die niet werd gestopt, gevolgd door een daling. Het niet stoppen van de rotatie kan niet verklaard worden, mogelijke oorzaken zijn:
 - Onbestuurbaarheid als gevolg van de 'vortex ring state', waarbij de hoofdrotorbladen van de helikopter in de turbulente lucht terechtkomen die door de rotorbladen zelf is opgewekt.
 - Invloed van een passagier op de stuurorganen.
 - Onvoldoende reactie van de piloot om de snelle rotatie te stoppen.

De verongelukte Eurocopter EC 130 B4

- Het begin van de daling kan niet verklaard worden anders dan door een handeling van de piloot.
- De snelle daling is waarschijnlijk het gevolg van een 'vortex ring state'.
- De lage hoogte waarop de standvlucht (hover) werd uitgeoefend, was onvoldoende om de ontstane situatie te herstellen.
- Een technische oorzaak is onwaarschijnlijk.
- Een medische oorzaak is onwaarschijnlijk.

De staatssecretaris van Infrastructuur en Milieu wordt aanbevolen om via de European Aviation Safety Agency (EASA) te bewerkstelligen dat de regelgeving met betrekking tot het verwijderen van stuurorganen tijdens 'aerial work' met passagiers in overeenstemming wordt gebracht met de regelgeving voor commercieel vervoer.

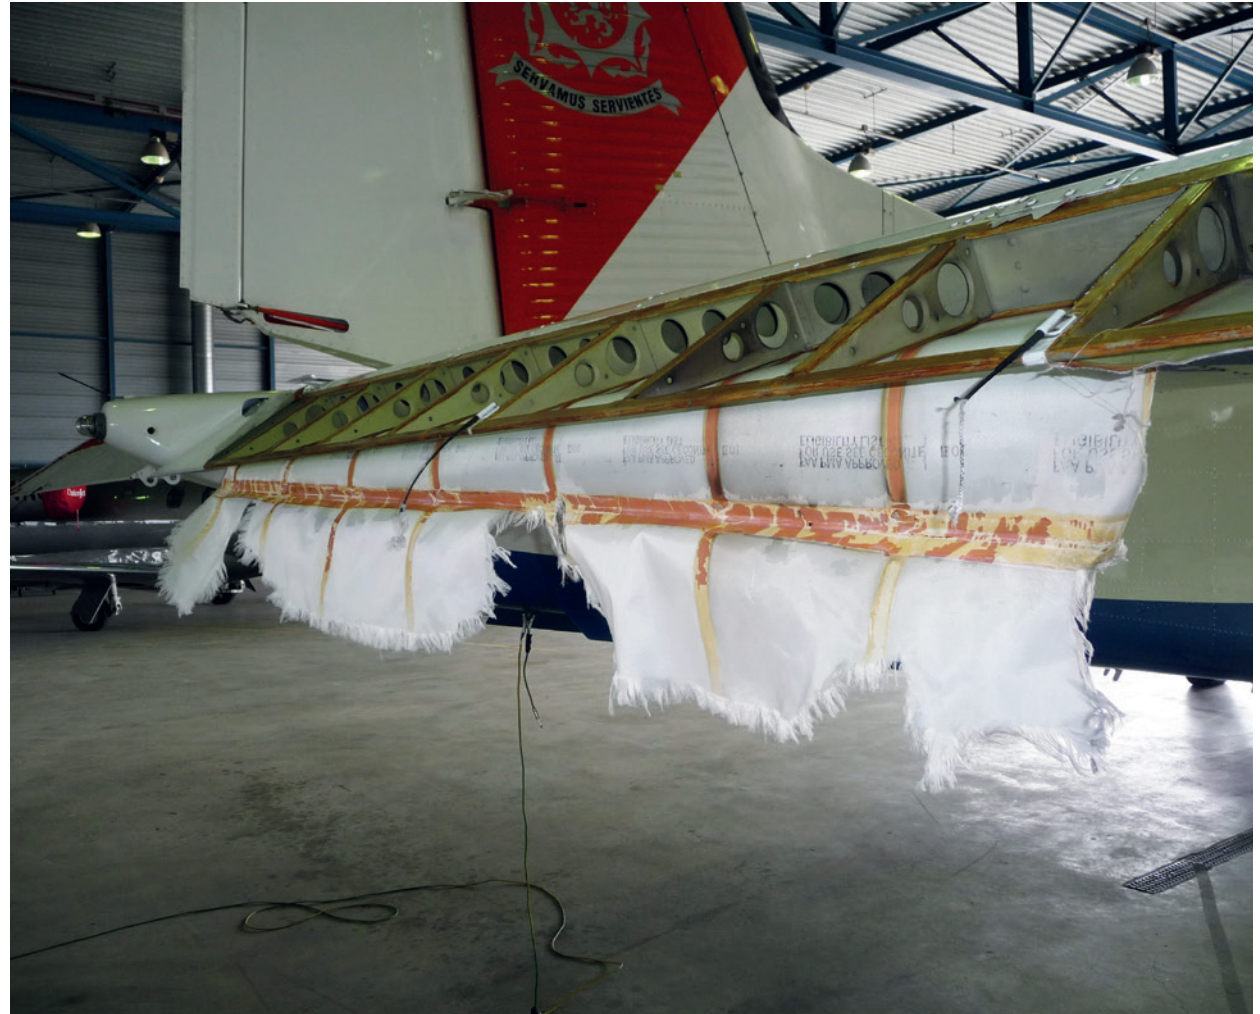
Tijdens de vlucht werd de bemanning van een civiel geregistreerde Dornier 228 van de Kustwacht eenheid (die in beheer is bij het Ministerie van Defensie) geconfronteerd met een kortstondige neerwaartse beweging van de neus van het vliegtuig. De bemanning voerde de voorgeschreven noodprocedures uit en landde daarna veilig op de luchthaven Schiphol. Na de vlucht bleek de kunststof bekleding van het rechterhoogteroer alleen nog met de onderzijde aan de achterrand van het roer te zijn verbonden.

Geconcludeerd werd dat het opnieuw aanbrengen van de kunststof bekleding niet geheel volgens de procedures van het Structural Repair Manual van de Dornier 228 is uitgevoerd. De combinatie van een verkeerd lijmverduunningsmiddel en het gebruik van andere dan de bedoelde, maar niet voorgeschreven hulpmiddelen, kan ertoe geleid hebben dat de bekleding zich in onvoldoende mate aan het oppervlak van de hoogteroerconstructie heeft gehecht.

Rechterhoogteroer na de vlucht

het voorval heeft de fabrikant deze procedure opgenomen in de abnormale en noodprocedures van het vliegtuig-handboek van de Dornier 228-212.

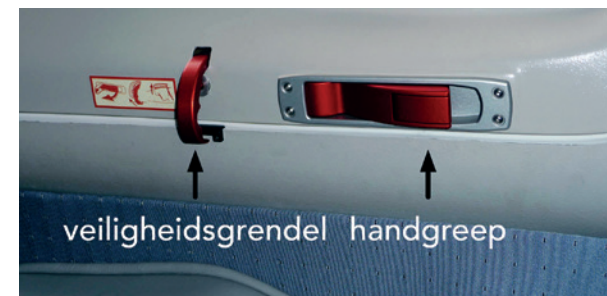
De meest waarschijnlijke oorzaak van het afbreken van de deur is dat de handgreep niet in de vergrendelde stand stond, in combinatie met overmatige speling in de voorste scharnierbeugel. Als gevolg daarvan bewoog de deur aan

de voorste bovenzijde naar boven en werd de veiligheids-grendel gedeactiveerd. Vervolgens brak de deur van het vliegtuig af.

Binnenkant van passagiersdeur

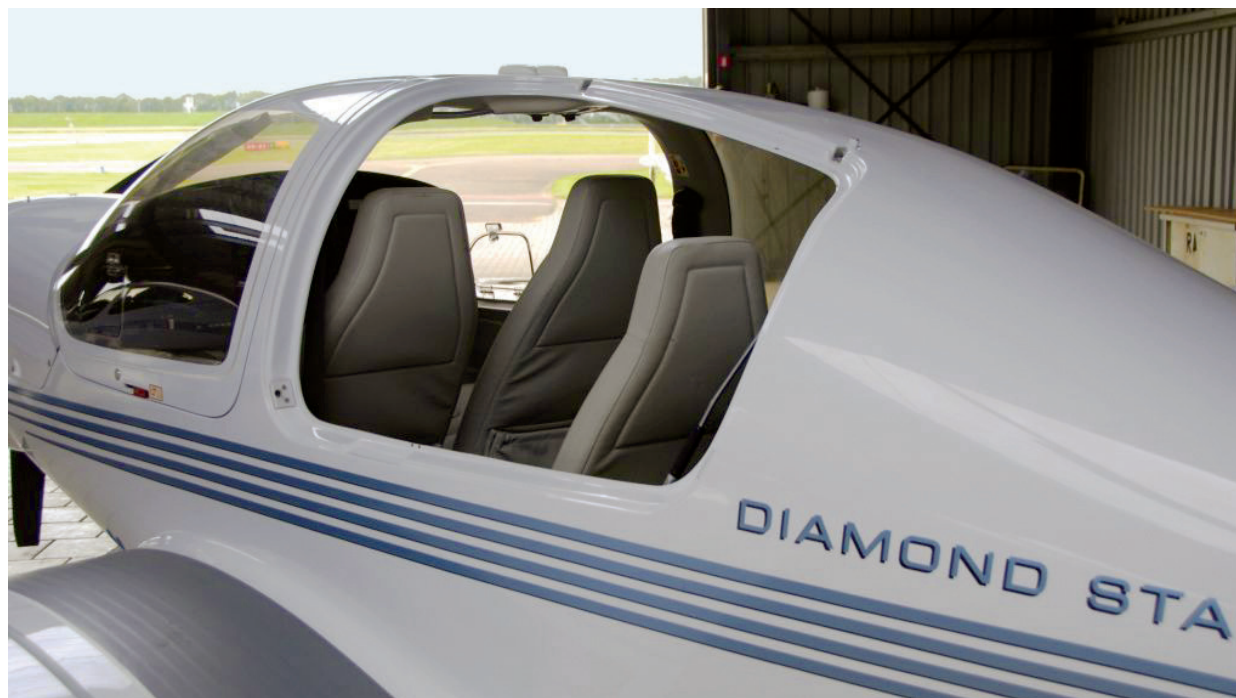
Tijdens de vlucht ging de passagiersdeur van het eenmotorige propellervliegtuig open. Vervolgens brak de deur af en vloog over de staartsectie van het vliegtuig. De bestuurder keerde terug naar Lelystad Airport en maakte een veilige landing. Er was geen schade aan het luchtvaartuig. Alleen de scharnierbeugels waarmee de deur aan de bovenkant van de romp is bevestigd, waren gebroken. De afgebroken deur werd later gevonden in een veld. Binnen Europa is het verliezen van de passagiersdeur bij dit vliegtuigtype meerdere malen voorgekomen.

Passagiersdeur ontbreekt na de vlucht (bron: W.L. Nijdam)

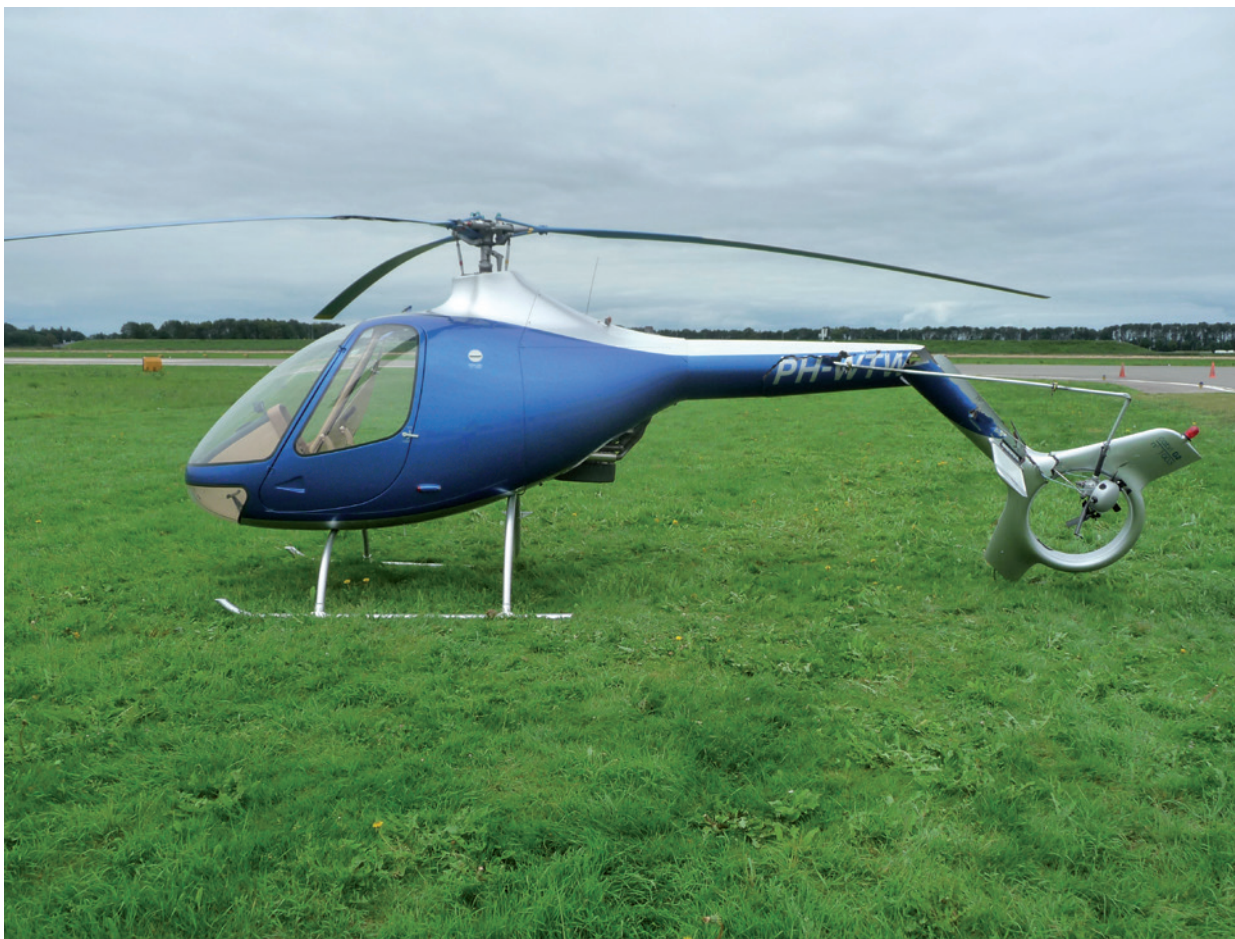
Tijdens de uitvoering van de laatste fase van een autorotatielanding op Lelystad Airport maakte de helikopter een harde landing en raakten de hoofdrotorbladen de staartboom met als gevolg een gebroken staartboom, een verbogen staartrotor aandrijfjas en een gedisintegreerde staartrotor. De twee bemanningsleden liepen geen verwondingen op.

De PH-WTW na de harde landing

Het ongeval werd veroorzaakt door de niet-optimale coördinatie tussen de instructeur en de piloot. Een combinatie van een laag rotortoerental, massa-traagheid van de rotorbladen, een abrupte verlaging van de collective en de stand van de cyclic, zorgde ervoor dat de rotorbladen de staartboom doorsneden. Er zijn geen aanwijzingen dat er vóór het ongeval een technische storing was aan het motor- en rotorsysteem.

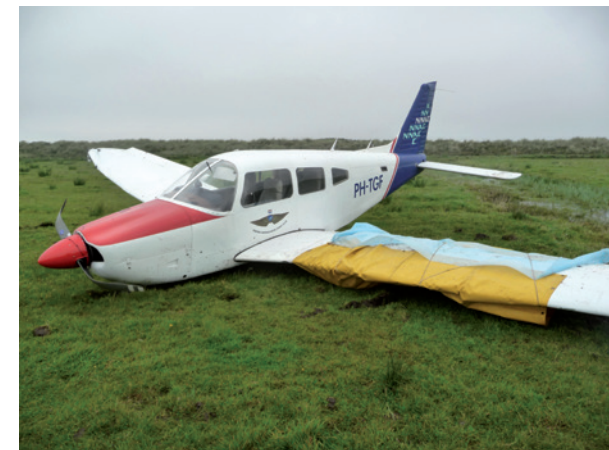
De PH-TGF na het ongeval

Tijdens de startaanloop raakte het vliegtuig ongeveer halverwege de grasbaan uit koers en reed aan de rechterkant de baan af. Het toestel kwam aan de andere kant van een sloot, die parallel en ten noorden van de baan ligt, in een weiland tot stilstand. De inzittenden bleven ongedeerd. Het vliegtuig raakte zwaar beschadigd.

Het vliegtuig reed van de baan omdat de bestuurder de controle over de besturing van het vliegtuig verloor. De volgende factoren hebben hiertoe waarschijnlijk bijgedragen:

- de door de bestuurder toegepaste starttechniek;
- de triminstelling.

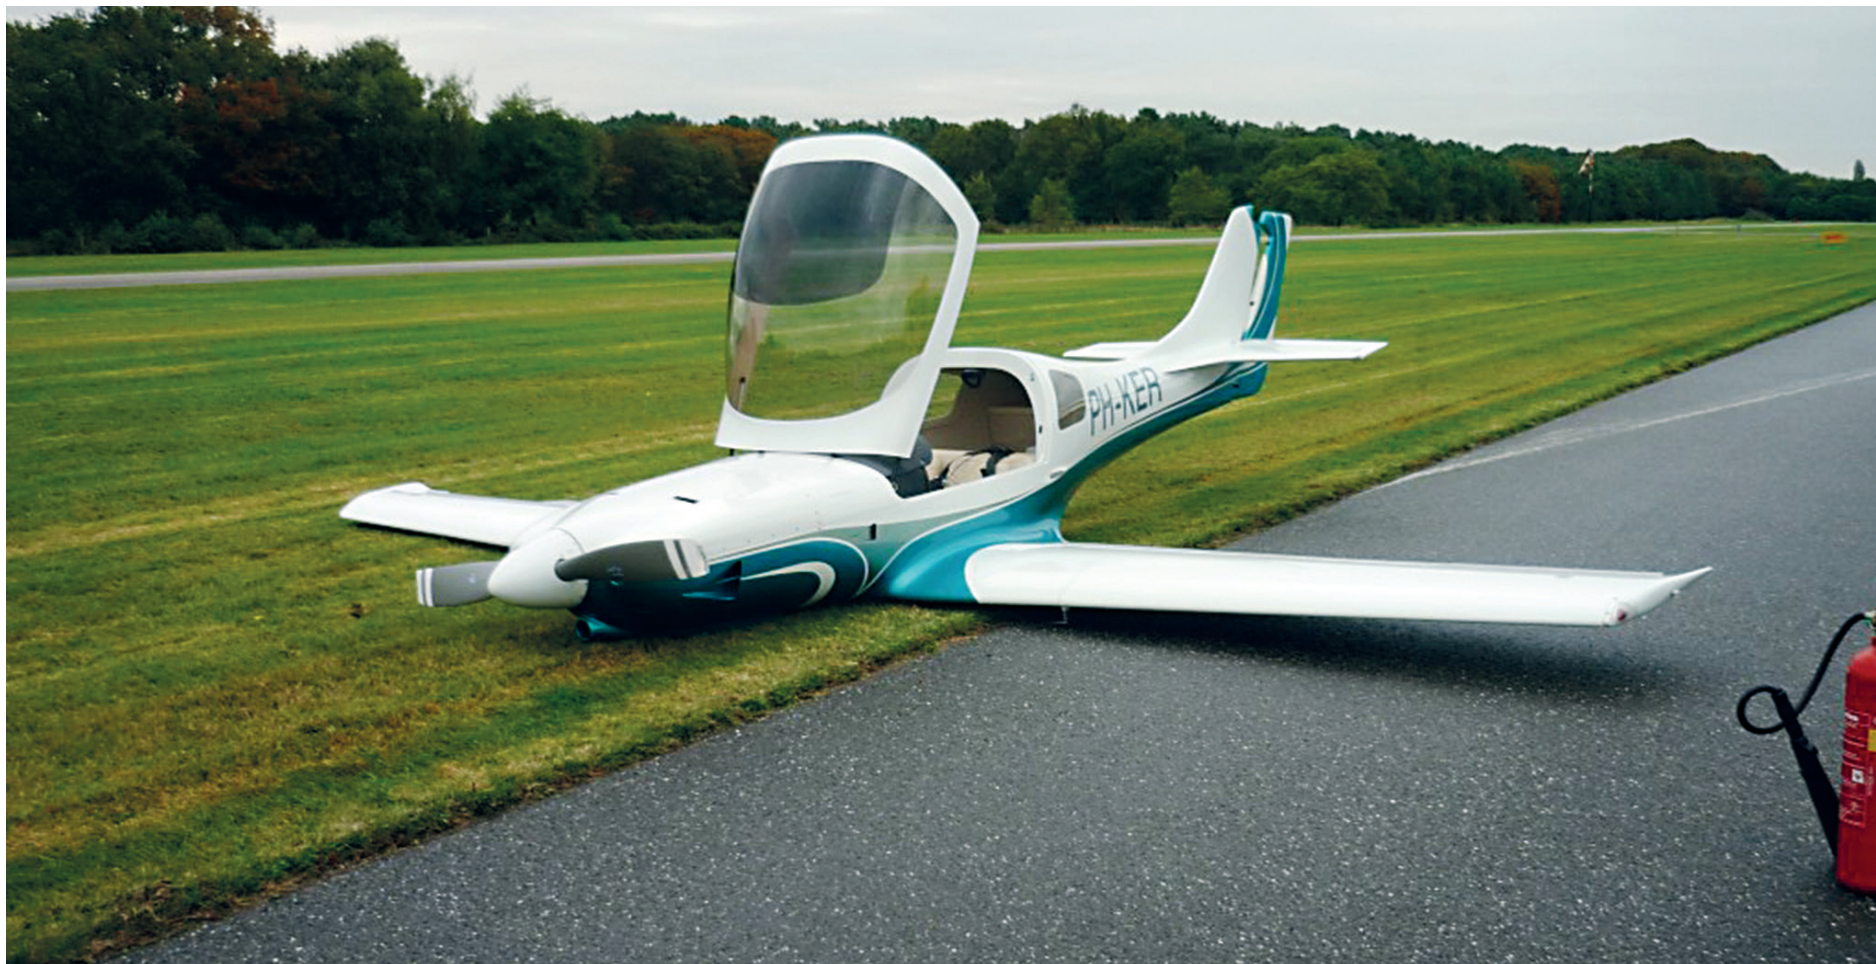
De bestuurder was van baan 25 opgestegen met het doel een aantal doorstarts te gaan maken op Seppe Airport. Aanvankelijk verliep de eerste nadering normaal, maar deze werd gevolgd door een buiklanding waarbij de propeller tegen de baan sloeg. Het landingsgestel bleek niet te zijn uitgeklapt en geborgd. De bestuurder verklaarde dat hij de hendel voor de bediening van het landingsgestel niet in de vergrendeling heeft gedrukt

toen hij het landingsgestel naar beneden wilde selecteren. De hendel kwam hierdoor weer terug in de oorspronkelijke stand en het landingsgestel werd niet uitgeklapt. De bestuurder verklaarde dat hij zijn aandacht mogelijk teveel had gericht op de landing en had verzuimd te controleren of de drie groene lampen in de cockpit oplichtten ter indicatie dat het landingsgestel naar beneden is geselecteerd en vergrendeld.

De piloot bleef ongedeerd. Het toestel liep schade op aan de propeller en de onderzijde van de romp.

Lancair 360 na buiklanding (bron: Seppe Airport)
