ONDERZOEKRAAD  
VOOR VEILIGHEID

# Motorstoring na doorstart

*Den Haag, november 2015*

Nummer voorval:	2013072
Classificatie:	Ongeval
Datum, tijd <sup>1</sup> voorval:	27 mei 2013, circa 10.15 uur
Plaats voorval:	Vliegveld Midden Zeeland (EHMZ)
Registratie luchtvaartuig:	PH-SER
Type luchtvaartuig:	Piper PA-18-150 Super Cub
Soort luchtvaartuig:	Eenmotorig vliegtuig
Soort vlucht:	Instructievlucht
Fase van de vlucht:	Doorstart
Schade aan luchtvaartuig:	Vliegtuig totaal vernield
Aantal bemanningsleden:	Twee
Aantal passagiers:	Geen
Persoonlijk letsel:	Eén licht gewond
Overige schade:	Geen
Lichtcondities:	Daglicht

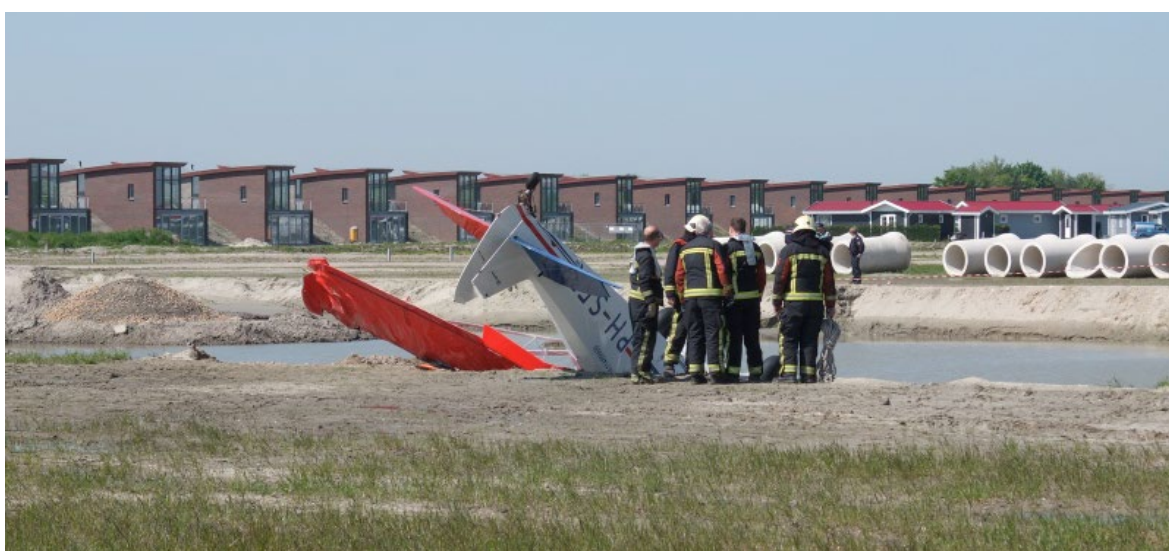
*Figuur 4: Locatie van het vliegtuig in relatie tot de omgeving. Op de achtergrond de bungalows en rioolbuizen. (Bron: PZC)*

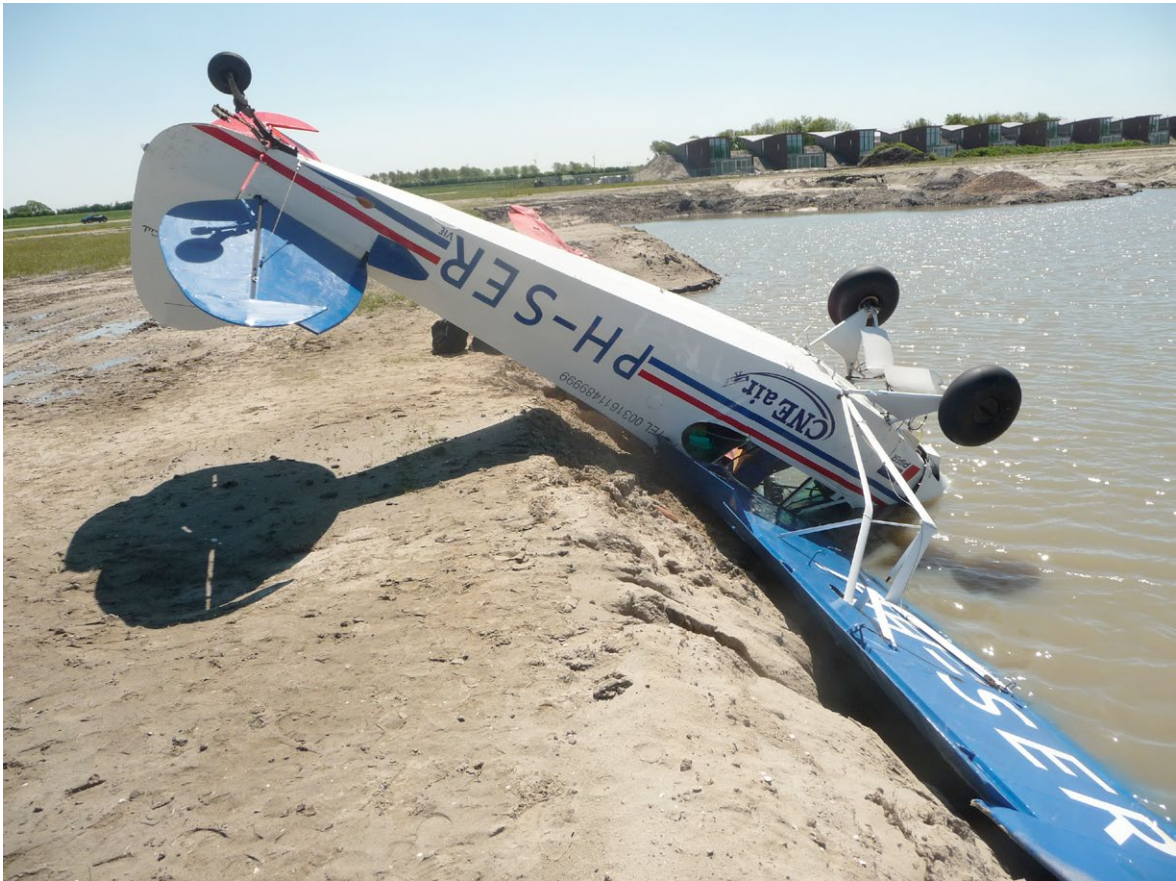
Tijdens de glijvlucht werd door de gezagvoerder de bocht naar links verder doorgezet als gevolg van de aanwezigheid van bungalows en rioolbuizen. Het vliegtuig verloor snel hoogte en raakte uiteindelijk het water dat in een afgegraven stuk grond stond. Hierdoor werd de voorwaartse snelheid van het vliegtuig afgeremd. Het vliegtuig sloeg over de kop en eindigde ondersteboven tegen de walkant. Hierbij werd het vliegtuig totaal vernield. De bestuurder raakte licht gewond.

Figuur 5: PH-SER na het ongeval. (Bron: Onderzoeksraad voor Veiligheid)

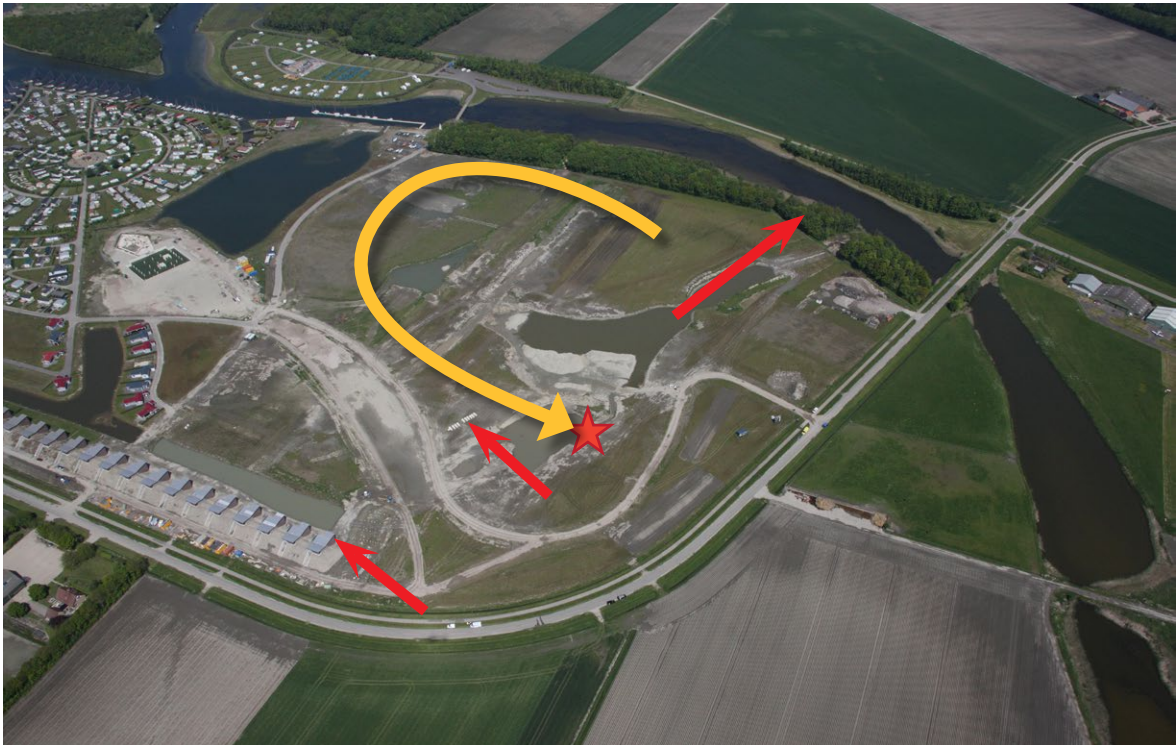
Getuigen aan de grond hebben verklaard dat de motorstoring op relatief lage hoogte/op boomtophoogte plaatsvond. Gezien het afgelegde vliegpad vanaf de eerste ingezette bocht naar links lijkt het aannemelijk dat het mogelijk zou zijn geweest om over de noordelijk gelegen bommenrij te vliegen en te landen in een akker. De gezagvoerder heeft op dat moment de situatie echter zodanig ingeschat dat deze optie niet haalbaar zou zijn.

Figuur 7: Luchtfoto uitbreidings- en bouwgebied van camping 'Oranjeplaat'. De twee rode linkerpijlen geven de rij bungalows en de opgeslagen rioolbuizen aan en de rode rechterpijl geeft de bomenrij aan. De gele pijl geeft het indicatieve vliegp pad aan en de rode ster geeft de locatie aan waar het vliegtuig verongelukte. (Bron: Nationale politie)

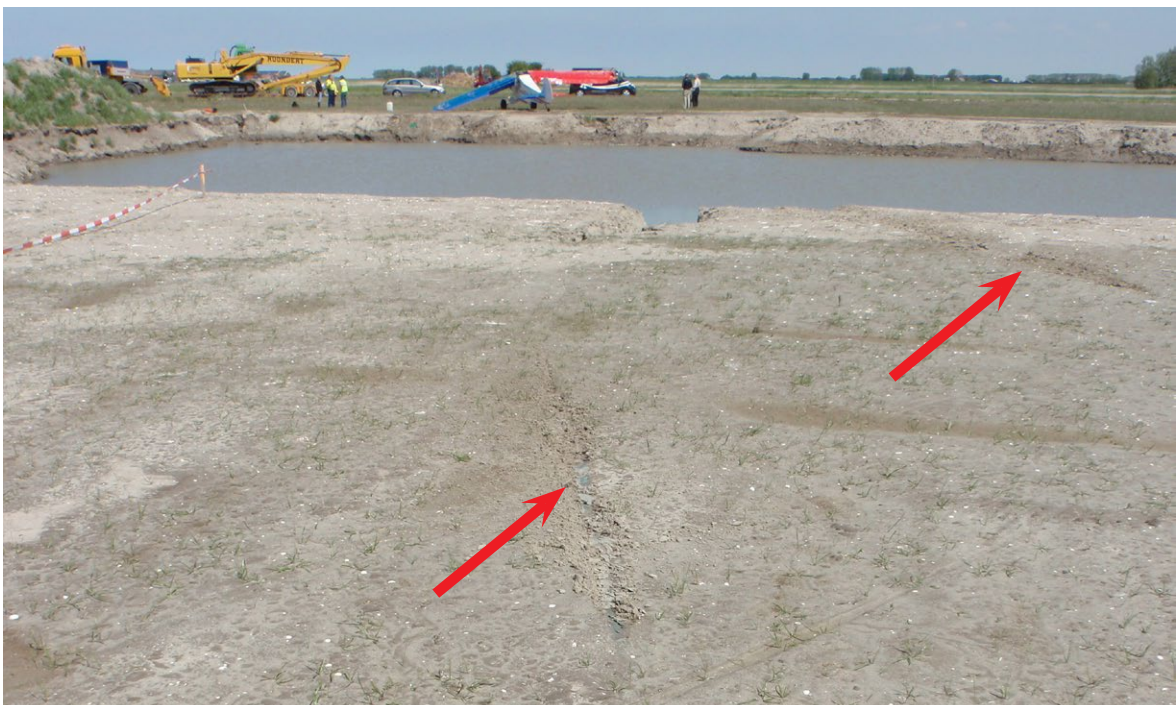
Figuur 8: Sporen aangetroffen tijdens onderzoek op de plaats van het ongeval. (Bron: Onderzoeksraad voor Veiligheid)

Zowel de gezagvoerder als de bestuurder hebben verklaard dat het vliegtuig niet de grond heeft geraakt voordat deze het water raakte. Er zijn echter door de Nationale politie en de Onderzoeksraad, vóór het water waarin het vliegtuig terecht kwam, sporen in de grond aangetroffen (zie figuur 8). In één van de sporen is een blauwe afdruk zichtbaar die qua kleur overeenkomt met de kleur van de linkervleugel (zie figuur 9).

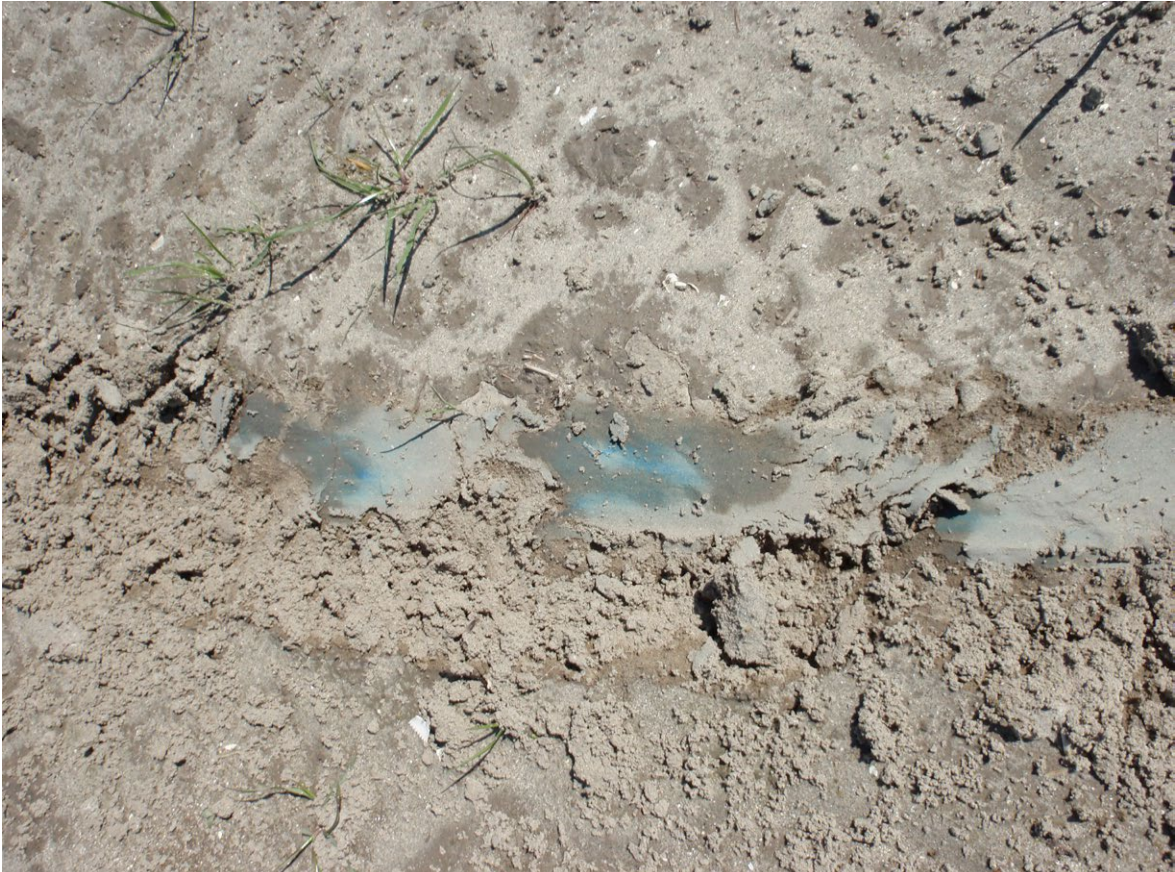
Figuur 9: Sporen (bij linkerpil in figuur 8) blauwe verf in de grond. (Bron: Onderzoeksraad voor Veiligheid)

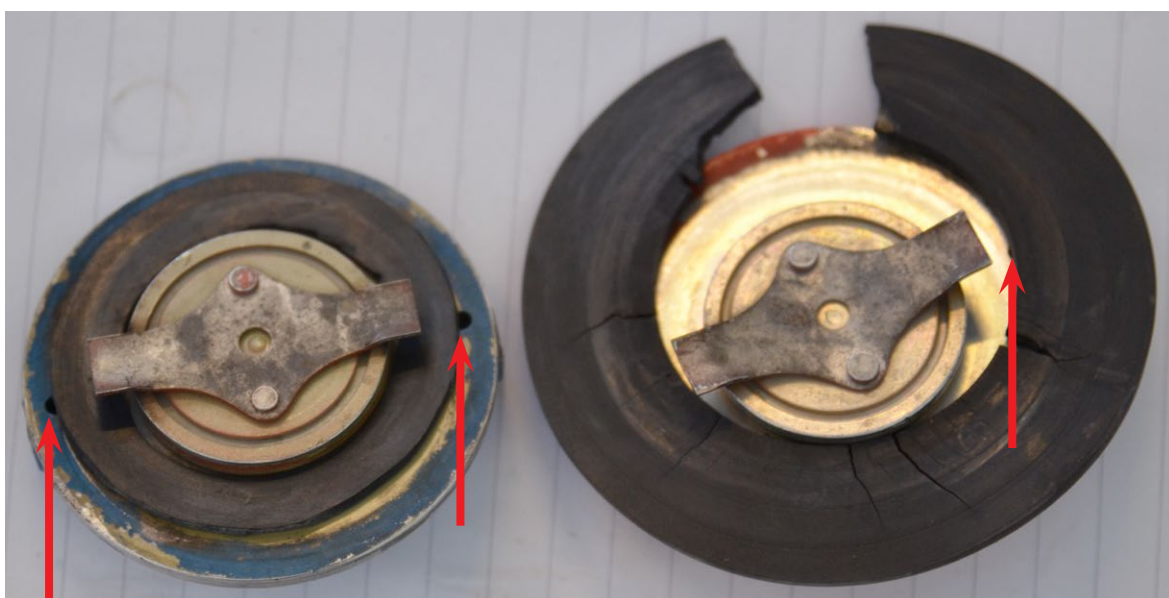
Bij het onderzoek van de brandstoftanks is geconstateerd dat de rubber ringen van de afsluitdoppen qua afmeting verschilden. De bestuurder verklaarde dat de niet standaard rubber ring van de afsluitdop van de rechterbrandstoftank de beluchtingsgaten geheel afsloot en dat de niet standaard rubber ring van de afsluitdop van de linkerbrandstoftank, welke kleiner was dan die van de rechter, de beluchtingsgaten niet afsloot (zie figuur 10).

De gezagvoerder verklaarde dat de brandstoftanks van het vliegtuig waren voorzien van STC goedgekeurde vervangende afsluitdoppen. In combinatie met de aanwezige niet originele rubber ringen bestond de kans dat de beluchting van de brandstoftanks onvoldoende was.

*Figuur 10: De afsluitdop met de kleine rubber ring (links op de foto) is van de linkerbrandstoftank. De afsluitdop (rechts op foto) met de grote rubber ring is van de rechterbrandstoftank. De rode pijlen geven aan waar (zichtbaar) de beluchtingsgaten zitten. (Bron: Nationale politie)*

Een door de Onderzoeksraad uitgevoerde indicatieve test, waarbij de beluchting van de rechterbrandstoftank voor vrijwel 100% was afgesloten waardoor de tank samentrok, heeft aangetoond dat ook onder deze condities, de brandstoftoevoer voldoende bleek om de motor te voorzien van voldoende brandstof. Deze test toonde aan dat de brandstoftoevoer ten minste het dubbele was (circa 105 liter per uur) van wat de motor op maximaal vermogen kan gebruiken (circa 41 liter per uur). Gedurende de tijdsduur van de test werd circa 22 liter brandstof afgetapt. Dit is voldoende brandstof om 30 minuten te vliegen (meer dan drie circuits) op de rechterbrandstoftank.

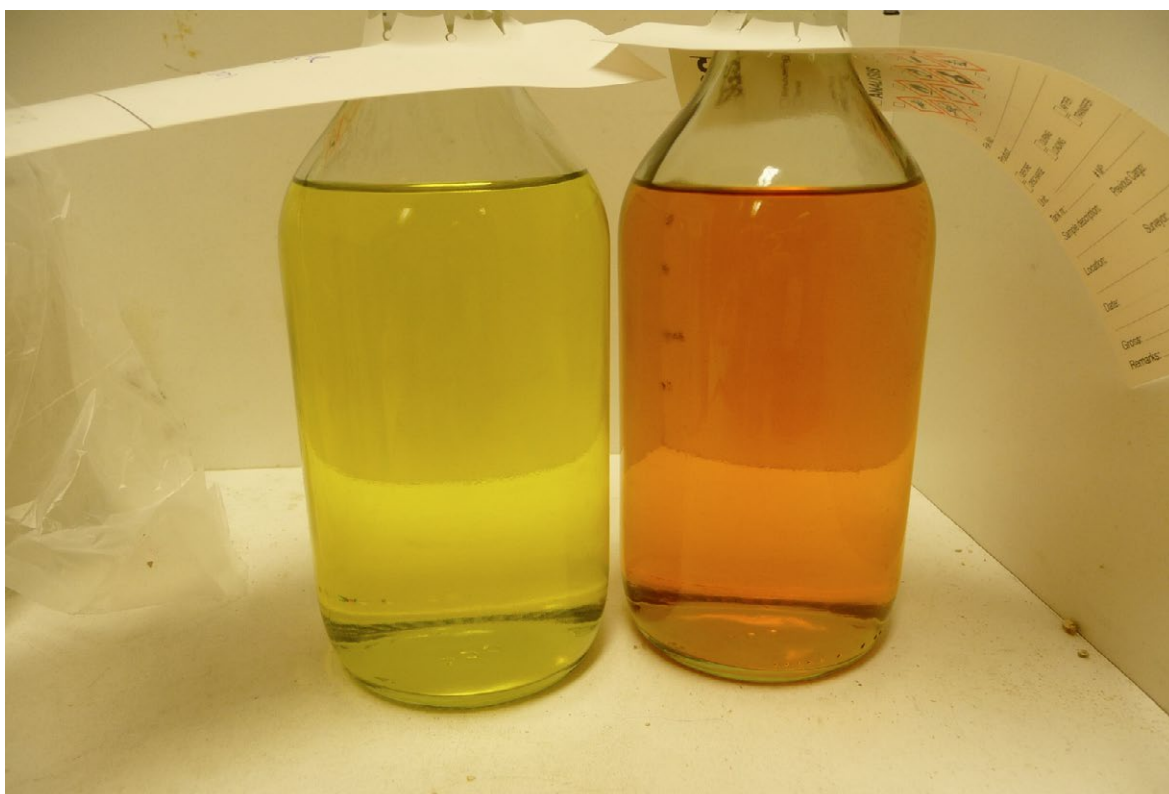
*Figuur 11: Monsters van de autobrandstof uit beide brandstoftanks. De fles links bevat autobrandstof uit de linkerbrandstoftank. De fles rechts bevat autobrandstof uit de rechterbrandstoftank. (Bron: Onderzoeksraad voor Veiligheid)*

De autobrandstof uit de beide brandstoftanks van het vliegtuig is door een onderzoekslaboratorium gecontroleerd op samenstelling. De monsters uit de linker- en rechterbrandstoftank verschilden aanmerkelijk van kleur (zie figuur 11). Uit de test bleek het monster uit de linkerbrandstoftank geen bijzonderheden te vertonen.

- De autobrandstof uit de rechterbrandstoftank voldoet niet aan de EN 228 norm.<sup>5</sup> De resultaten van de distillatie laten zien dat er relatief weinig laag kokende componenten aanwezig zijn.
- De donkere kleur van de autobrandstof uit de rechterbrandstoftank duidt op oxidatie en daarmee op veroudering van de autobrandstof. Verouderde autobrandstof heeft een lagere vluchtigheid. In dit onderhavige voorval is de vluchtigheid van de autobrandstof uit de rechterbrandstoftank 4.7%. Een normale waarde van vluchtigheid van autobrandstof is minimaal 22%.

Het onderzoek naar de brandstof toonde aan dat de autobrandstof in de rechterbrandstoftank die in gebruik was tijdens de vlucht niet aan de norm voor autobrandstof voldeed. Er waren relatief weinig laag kokende componenten aanwezig en de vluchtigheid was ruim onder een normale waarde. Hierdoor zou het mogelijk kunnen zijn dat er een slechte ontbranding ontstond.

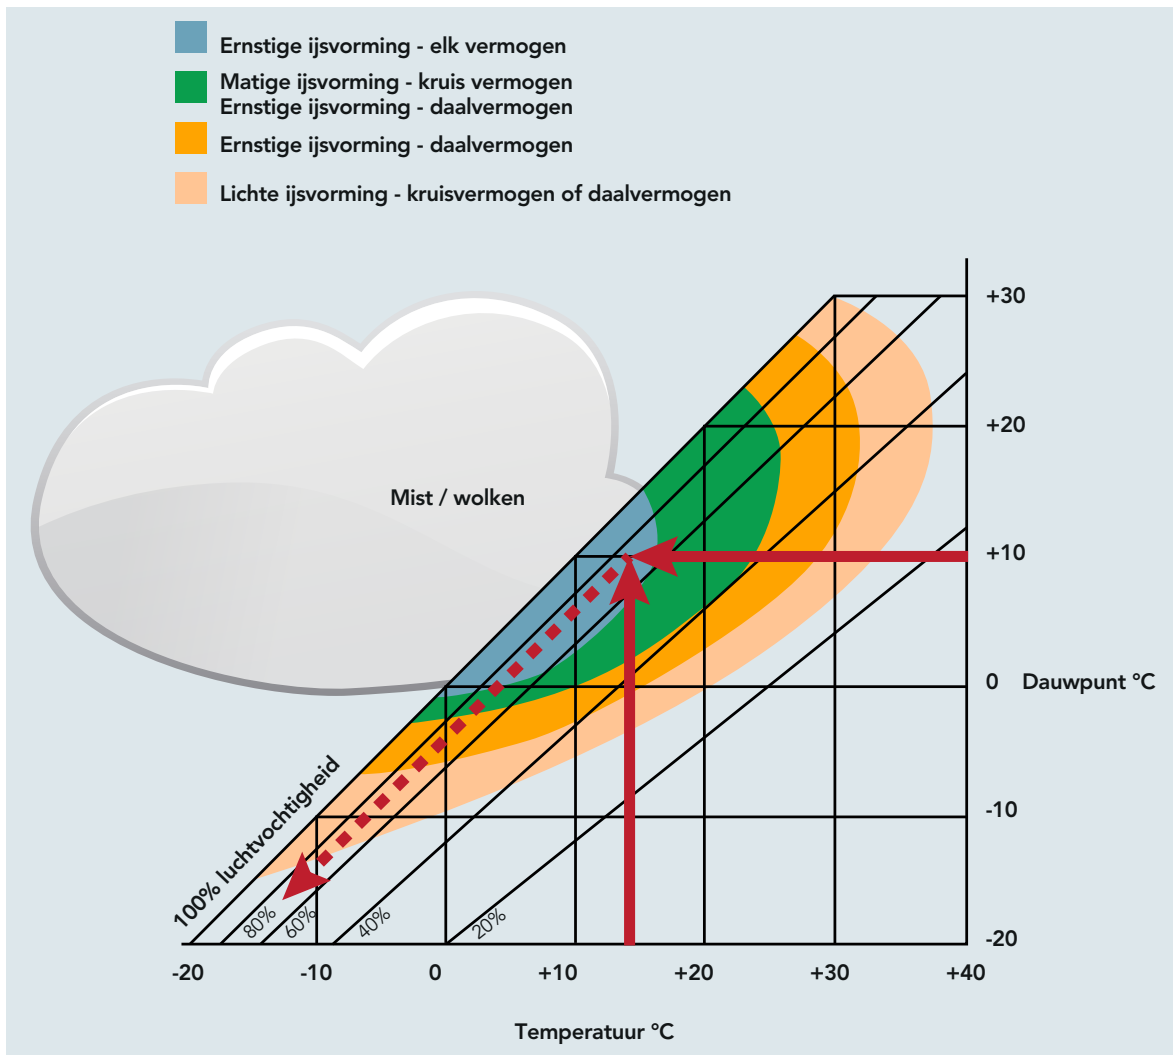
Figuur 12: Carburateurijs grafiek. (Bron: Onderzoeksraad voor Veiligheid)

Ten tijde van het ongeval was de (buitenlucht)temperatuur 13 °C en het dauwpunt 10 °C. Uit figuur 12 blijkt dat onder die omstandigheden ernstige ijsvorming op kan treden bij elk vermogensinstelling van de motor. Zelfs een geringe hoeveelheid ijs in de carburateur kan leiden tot onvoldoende verdamping van de brandstof waardoor een verlaagd nuttig effect ontstaat met als gevolg verminderd motorvermogen.

Hoewel het voorval na de doorstart optrad, is het mogelijk dat ijsvorming in de carburateur is ontstaan tijdens de daling op het basis- en het eindnaderingsbeen. De gezagvoerder verklaarde ervan overtuigd te zijn dat bij dit ongeval geen sprake was van ijsvorming in de carburateur. In een dergelijk geval neemt namelijk het toerental van de motor geleidelijk af, wist de gezagvoerder uit eigen ervaring. In dit onderhavige geval leek het alsof de gashandel volledig dicht werd getrokken.
