ONDERZOEKRAAD
VOOR VEILIGHEID

Gedeeltelijk verlies van motorvermogen tijdens kruisvlucht met Robinson R44 helikopter

Den Haag, juni 2014

Identificatienummer:	2012013
Classificatie:	Ernstig incident
Datum, tijdstip ¹ van het voorval:	21 januari 2012, 14.32 uur
Locatie van het voorval:	Oosterschelde, nabij Yerseke
Registratie luchtvaartuig:	PH-WMW
Model luchtvaartuig:	Robinson R44
Type luchtvaartuig:	Helikopter
Type vlucht:	Passagiersvlucht
Fase van operatie:	Kruisvlucht
Schade aan luchtvaartuig:	Geen
Cockpitbemanning:	Eén
Aantal passagiers:	Twee
Persoonlijk letsel:	Geen
Overige schade:	Geen
Lichtomstandigheden:	Daglicht

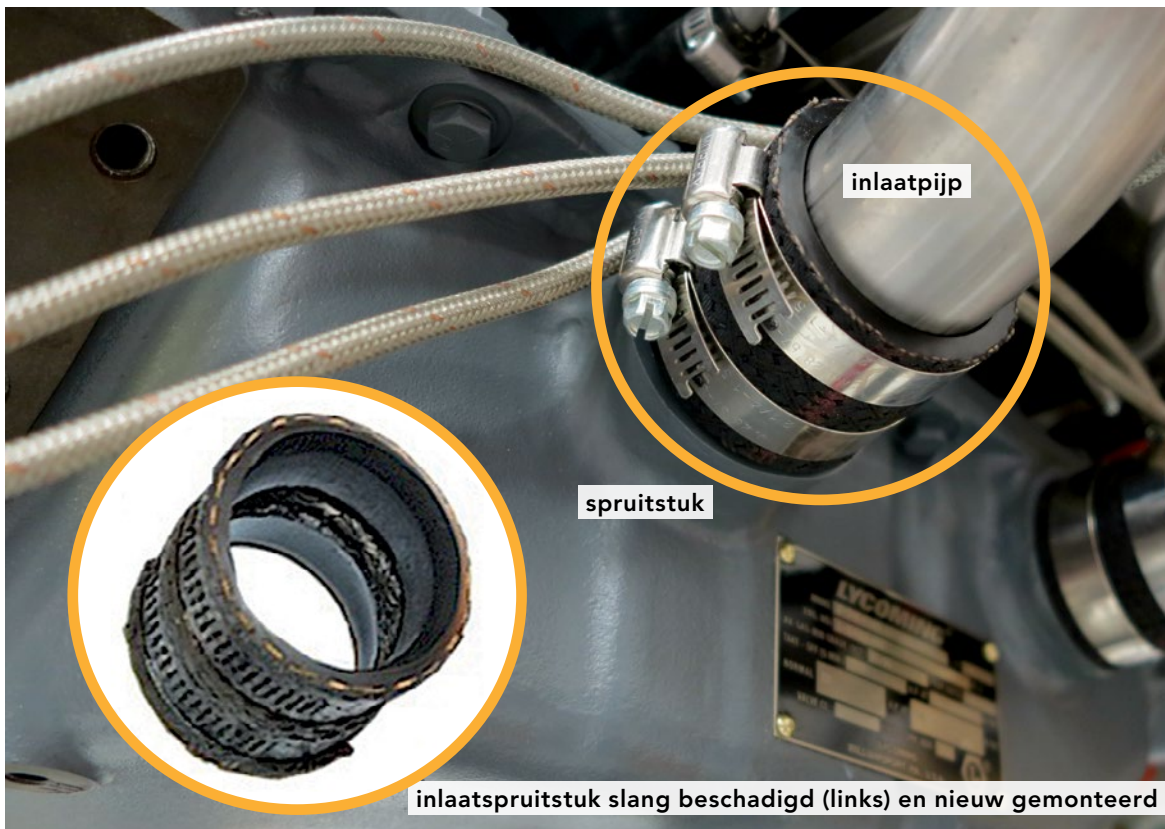
De motor van de helikopter werd geïnspecteerd in de onderhoudsfabriek in België. Daarbij bleek dat de CHT-sensor op cilinder nr. 2 was weggesmolten. Verder vertoonden de slangen die het inlaatspruitstuk aansluiten op de inlaatpijpen van de cilinders omvangrijke slijtage van het rubber, wat tot ten minste één poreuze slang heeft geleid.

Een lekkende slang kan leiden tot een arm lucht-brandstofmengsel, met als resultaat hoge temperaturen tijdens de verbranding en mogelijke oververhitting van de zuigers en cilinders.

Figuur 4: Beschadigde (links) en gemonteerde slang van inlaatspruitstuk. (Bron: Robinson Helicopters)

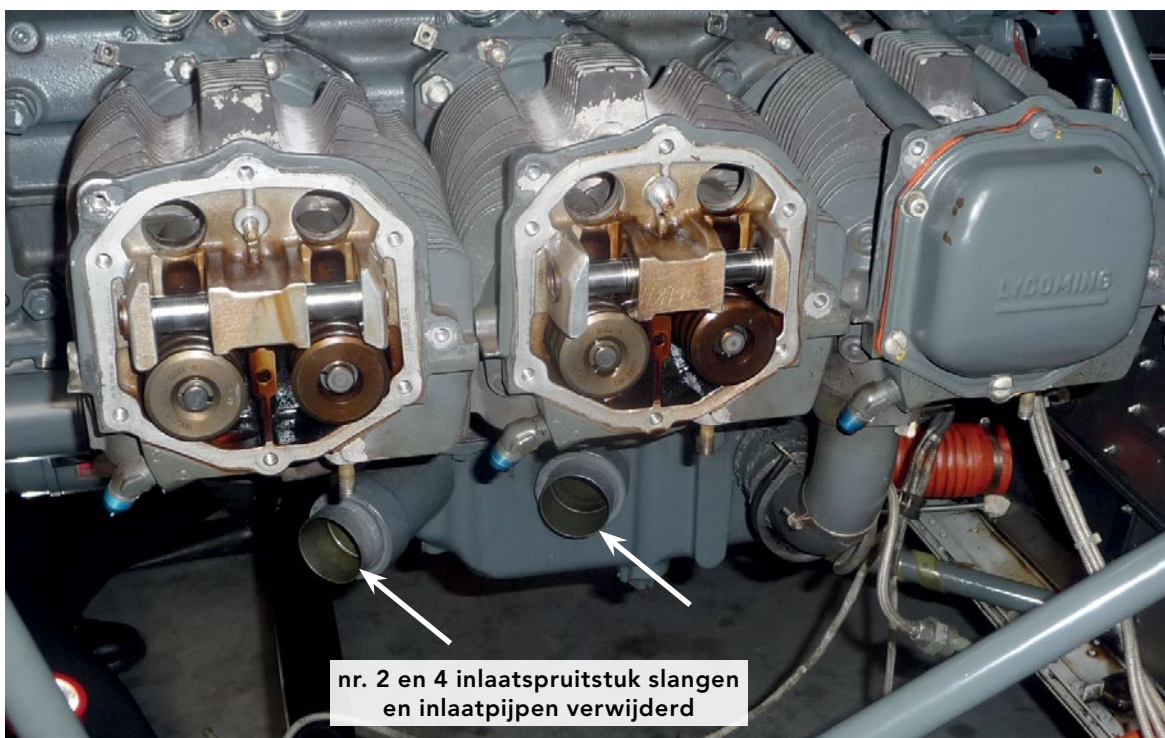
Figuur 5: Motor van de PH-WMW na verwijdering van de slangen en inlaatpijpen van cilinder 2 en 4. (Bron: Onderzoeksraad voor Veiligheid)

De motor werd voor nader onderzoek uit de helikopter verwijderd. Twee cilinders (nummer 2 en 4) bleken oververhit te zijn geraakt, wat waarschijnlijk de storing van de CHT-sensor en het gedeeltelijke verlies van vermogen heeft veroorzaakt.

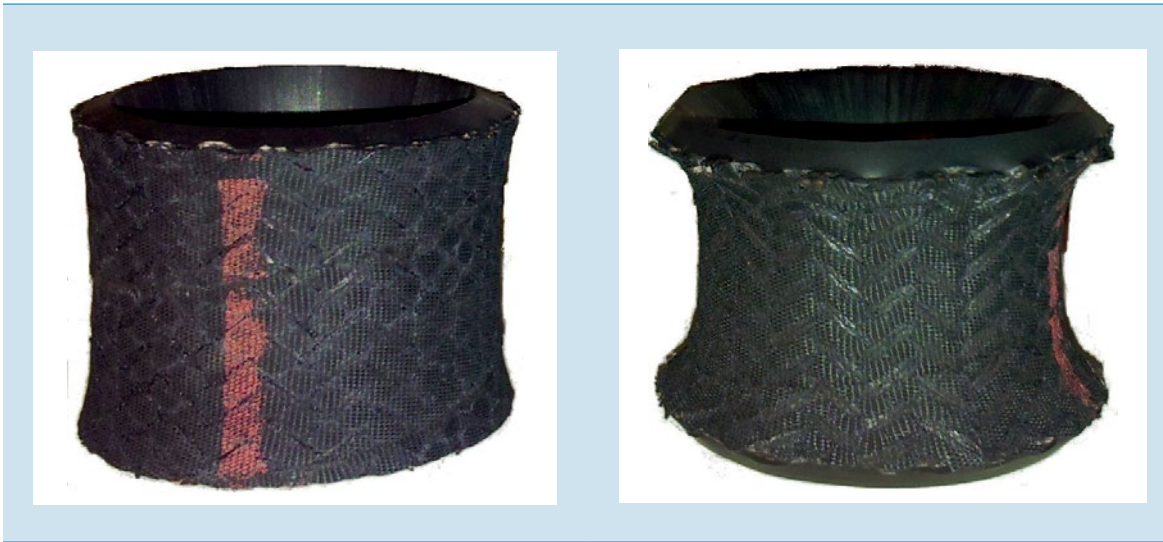
Er is een test uitgevoerd om het mogelijke effect van Avgas en Mogas op de rubber slangen vast te stellen. Voor die test werden twee nieuwe slangen gebruikt. Uit laboratoriumtests bleek dat de volumeveranderingseigenschappen van de nieuwe slang voldeden aan de vereisten van MIL-STD-6000.⁹ De slangen werden 24 uur lang blootgesteld aan respectievelijk Avgas en Mogas om het effect op de slang te onderzoeken. De slangen zijn aan de buitenzijde voorzien van een verstevigingsvlies dat beperkt kan worden uitgerekt. Uit figuur 6 blijkt dat Mogas de rubber slang als het ware 'opblaast', terwijl Avgas slechts een kleine volumetoename veroorzaakt. De mate waarin de rubberslang als geheel in de lengte kan uitzetten, wordt beperkt door het vlies aan de buitenzijde. Aangezien de volumetoename naar buiten beperkt is, wordt die toename naar de uiteinden van de slang geleid, waar ze de kenmerkende holle vorm veroorzaakt (zie figuur 6).

Figuur 6: Slang van het inlaatspruitstuk na 24 uur in Avgas (links) en na 24 uur in Mogas (rechts). (Bron: Onderzoeksraad voor Veiligheid)

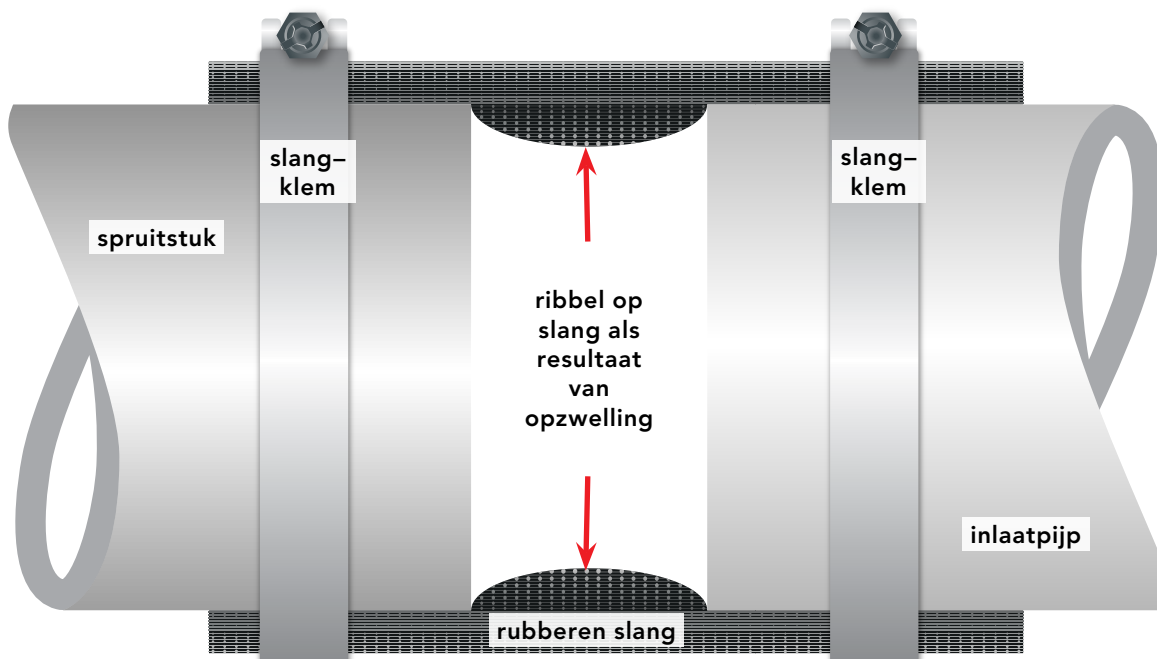
In het luchtvaartuig is het rubber normaal gesproken gevat in een vlies, pijpen en klemmen. Het kan daarom slechts in één richting uitzetten (opzwellen), te weten naar binnen tussen de twee pijpen.

Figuur 7: Tekening van ribbel op slang van inlaatspruitstuk tussen twee pijpen. (Bron: Onderzoeksraad voor Veiligheid)

Als gevolg daarvan ontstaat er een ribbel op de slang tussen de twee pijpen. De conclusie is dat de ribbel die is aangetroffen op de slang van de PH-WMW veroorzaakt werd door het (langdurig) gebruik van Mogas.

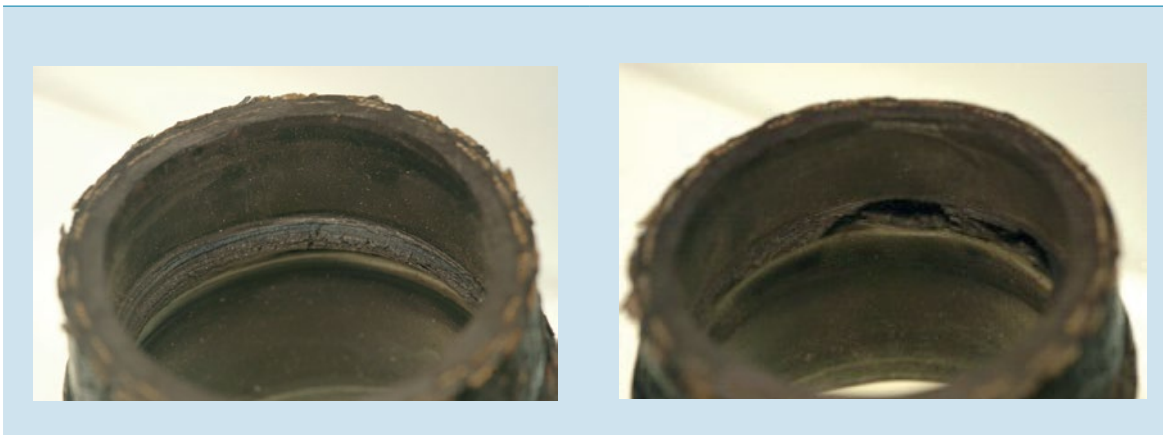
Tijdens het onderzoek heeft een onderhoudsorganisatie de Onderzoeksraad voorzien van een slang uit een vleugelvliegtuig dat gedurende lange tijd op Mogas had gevlogen. Deze slang vertoonde het resultaat van opzwellen tussen de twee pijpen, in de vorm van een duidelijk zichtbare ribbel. Circa 75% van de ribbel was onbeschadigd, maar in de

rest waren er stukjes afgebroken. Geconcludeerd werd dat deze slang het stadium in het afbraakproces vertoonde dat voorafging aan het stadium dat in de PH-WMW werd aangetroffen.

Figuur 8: Slang met ribbel, deels onbeschadigd (links) en beschadigd (rechts). (Bron: Onderzoeksraad voor Veiligheid)

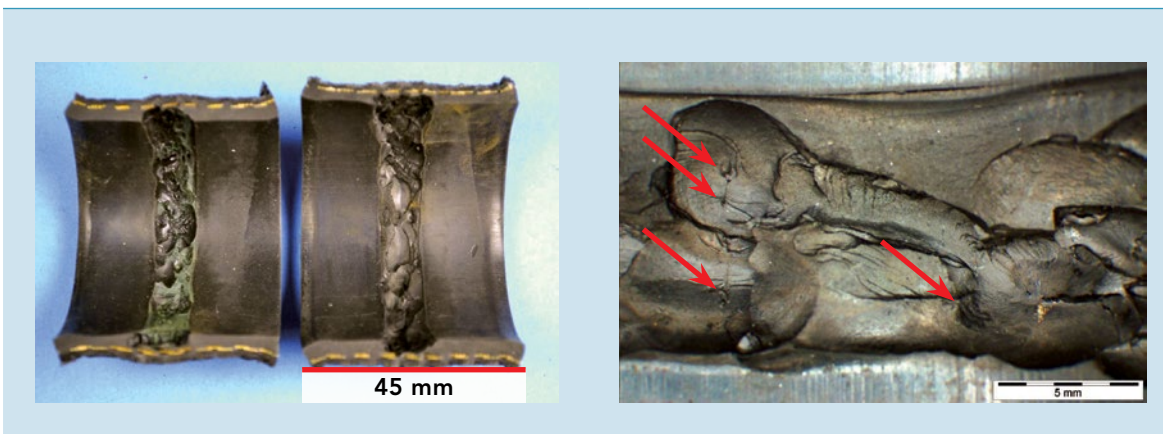
Figuur 9: Binnenzijde van de slang waar materiaal is afgebroken. (Bron: Element)

Figuur 10: Detail van deel waar materiaal is afgebroken (Bron: Element)

Het laboratorium concludeerde dat een vermoeingsmechanisme de hoofdoorzaak was van het falen. Het opzwellen van het materiaal als gevolg van het gebruik van Mogas had een verhoogd spanningsniveau veroorzaakt op het rubber oppervlak tussen de pijpen, wat tot vermoeing leidde. Dit vermoeingsmechanisme bleek uit de initiatiepunten en het afgebroken rubber. Die initiatiepunten zijn te zien in figuur 10. De wisselende spanningsniveaus als gevolg van de trillingen en de (interne) materiaalspanning als gevolg van het opzwellen waren, gecombineerd met de temperatuur, factoren die hebben bijgedragen tot het vermoeingsmechanisme. Het opzwellen komt nauwelijks voor in motoren die op Avgas lopen, en dit verschijnsel treedt dan ook alleen op bij relatief langdurig gebruik van Mogas. Zie voor nadere details bijlage A.

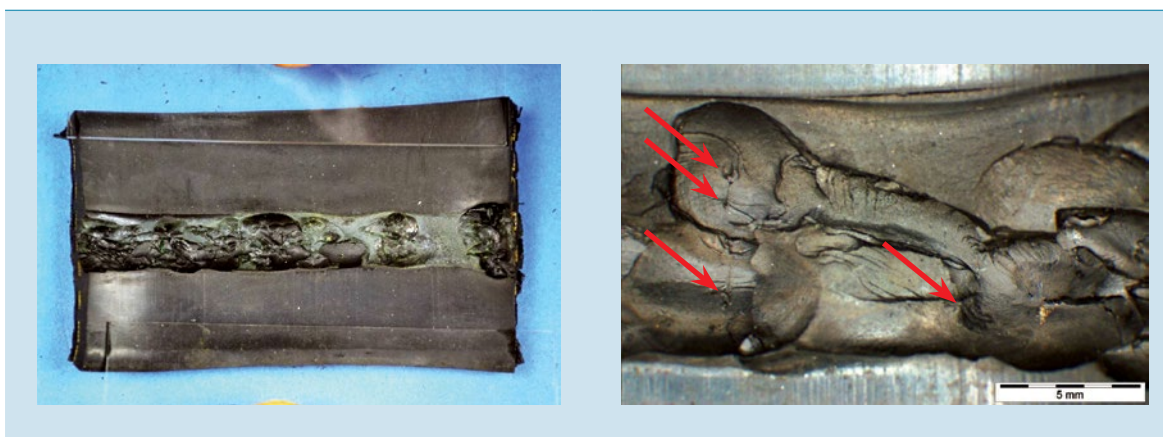
*Figuur 11: Deel waar materiaal is afgebroken.
(Bron: Element)*

*Figuur 12: Detail van deel waar materiaal is
afgebroken. (Bron: Element)*

De pijltjes in figuur 12 wijzen naar de initiatiepunten.

De wisselende spanning heeft in combinatie met de hitte die in het rubber werd gegenereerd, vermoeiingsscheurtjes in het opgezwollen gedeelte veroorzaakt. De kleine deeltjes in het rubber waren daarbij de spanningsinitiator. De vermoeiingsscheurtjes zijn dan ook bij die deeltjes ontstaan. Het opzwellen komt nauwelijks voor in motoren die op Avgas lopen, en dit verschijnsel treedt dan ook alleen op bij relatief langdurig gebruik van Mogas.

Geconcludeerd werd dat een vermoeiingsmechanisme de hoofdoorzaak was van het falen. Het gebruik van Mogas echter veroorzaakte het opzwellen tussen de pijpen, wat tot de verhoogde spanning op het oppervlak heeft geleid. Het afbreken van de rubberdeeltjes was een resultaat van vermoeiing die op kleine deeltjes in het rubber werd geïnitieerd. Het wisselende spanningsniveau als gevolg van de (interne) materiaalspanning die door het opzwellen ontstond was, gecombineerd met de temperatuur, een factor die heeft bijgedragen tot het vermoeiingsmechanisme.
