ONDERZOEKSRaad
VOOR VEILIGHEID

Fenol lekkage bij Stolthaven Moerdijk

Den Haag, december 2022

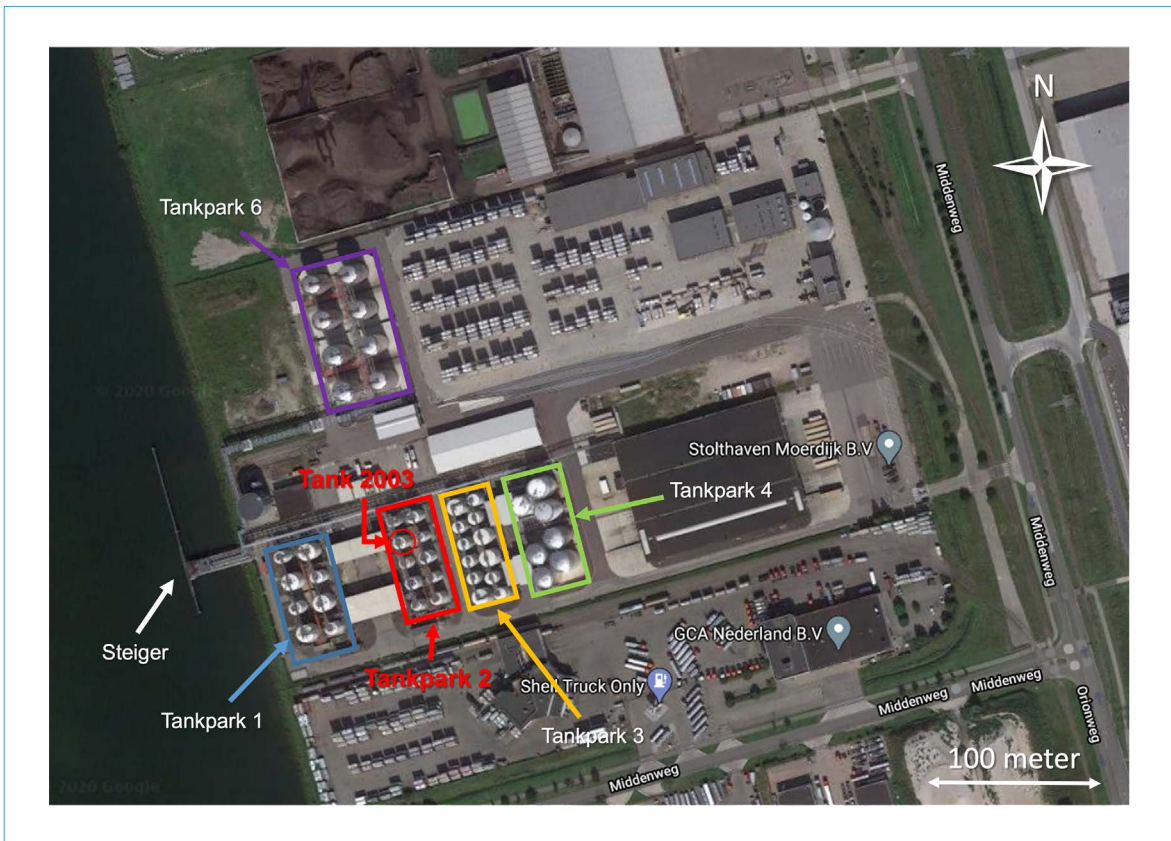
Figuur 1: Overzicht van tankparken op het terrein van Stolthaven. Het voorval vond plaats in Tankpark 2.

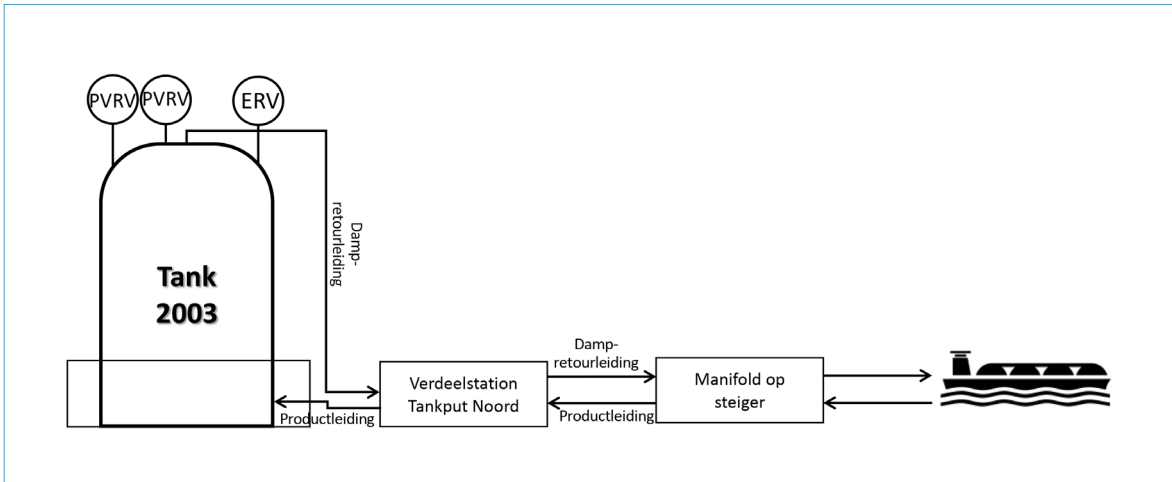
Figuur 2: Schematisch overzicht betrokken installaties.

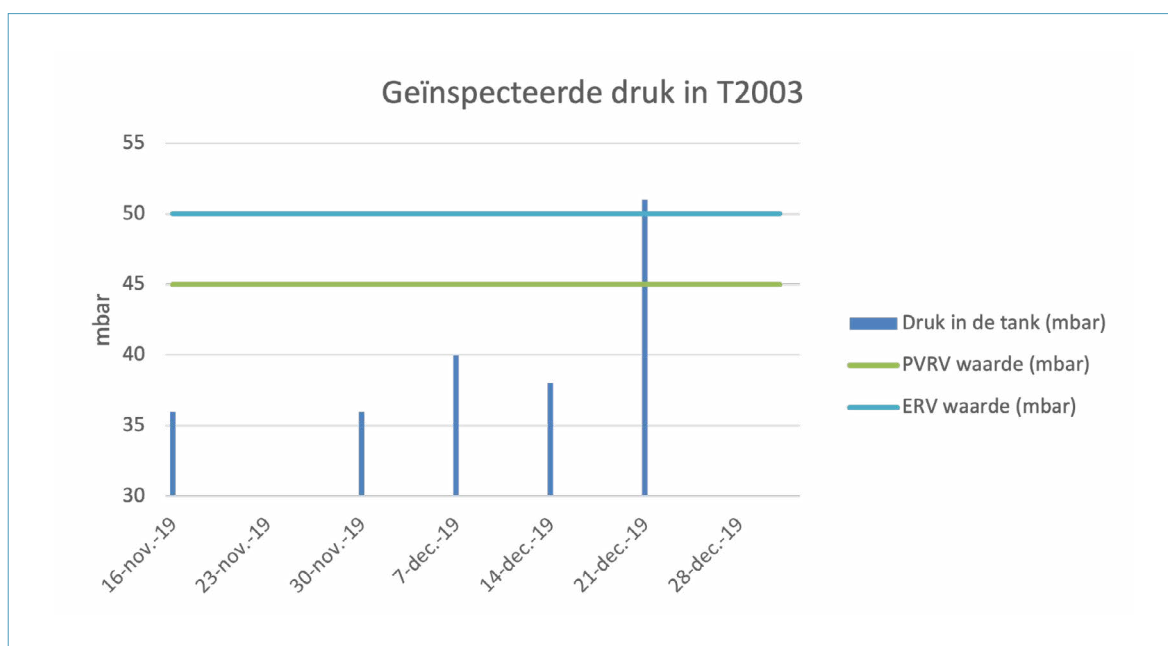
Ook werd de waarde genoteerd van de tankdruk die de manometer aangaf. In de periode van 16 november 2019 tot 31 december 2019 is vijf keer een inspectie uitgevoerd door een operator van Stolthaven. In figuur 3 staan de afgelezen waarden van de manometer van opslagtank T2003 afgezet tegen de waardes waarop de PVRV's (45 mbar) en de ERV (50 mbar) stonden ingesteld. Op 21 december is een overdruk in de tank gemeten van 51 mbar.

Figuur 3: Geïnspecteerde druk in de opslagtank T2003 voorafgaand aan het voorval.

De inspectiegegevens van de druk in de opslagtank in de periode van 16 november tot 21 december laten zien dat de druk op 21 december hoger was dan de waarde waarop de veiligheidsventielen druk hadden moeten aflaten, zie figuur 3. In deze periode vonden geen activiteiten in of aan de opslagtank plaats. Een variabele die van invloed is op de druk in de opslagtank is de afgegeven warmte van de zon. Uit de grafiek van de weersgegevens uit die periode (zie bijlage A) blijkt dat de afgegeven intensiteit van de zon over de hele periode een dalende trend vertoonde, terwijl de maximum temperatuur

Het is onwaarschijnlijk dat de gerapporteerde stijging van de druk is toe te schrijven aan de invloed van het weer, omdat de intensiteit van de zon gemiddeld was, en de opslagtank volledig geïsoleerd.

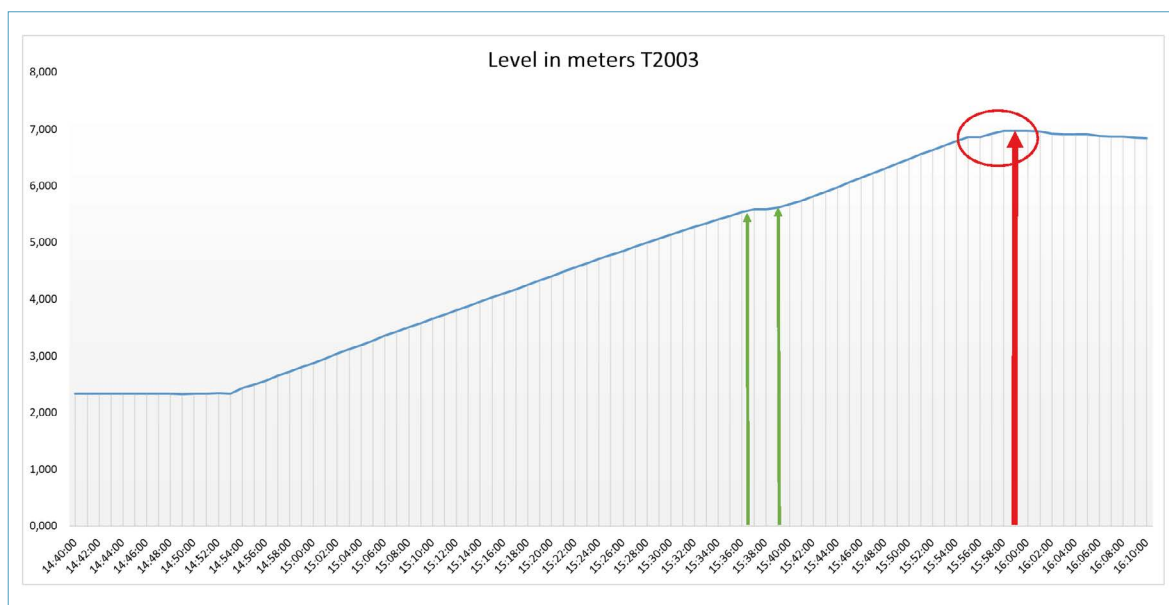
Om 15.36 uur sloot de operator van Stolthaven per vergissing de bodemklep van opslagtank T2003. Hierdoor kwam de toevoer van fenol tot stilstand. De operator van Stolthaven realiseerde zich zijn vergissing en corrigeerde deze om 15.39 uur door de klep weer te openen, zodat het fenol weer kon stromen (zie de groene pijlen in figuur 4.).

Aan figuur 4 is te zien dat vanaf 15.55 het niveau in de opslagtank begint te stabiliseren, terwijl de pomp op het schip doordraaide. Om 15.59 uur was een luide knal hoorbaar. De bodem van de opslagtank scheurde open en op camerabeelden van een beveiligingscamera is te zien dat de opslagtank met inhoud ongeveer een meter opveerde. De opslagtank was los geslagen van de ankers waarmee het aan de ondergrond was bevestigd. Via een scheur in de bodem van de opslagtank stroomde ongeveer 300 m³ fenol de tankput in. Er ontsnapte ook fenol in de vorm van damp en aerosol. Er waren op dat moment vier personeelsleden van Stolthaven op de locatie, namelijk de ploegleider in de controlekamer, een operator op het schip, een operator tussen Tankput 2 en de steiger die geen zicht had op Tankput 2, en een operator bij Tankput 6 die bezig was met het laden van tankwagens. Door het opveren van de opslagtank raakten leidingen en doorvoeren door de wand van de tankput ontzet en gingen lekken. Hierdoor kwamen enkele kubieke meters fenol, water en blusschuim ook in de omgeving van Tankput 2 terecht. Dit werd de volgende dag opgemerkt.

Figuur 4: Niveau van fenol in opslagtank T2003 in meters over tijd. De rode pijl geeft het moment van het incident weer.

De lekkage van fenol is ontstaan doordat de opslagtank T2003 scheurde langs de lasnaden aan de onderzijde van de tank. In de inzet in figuur 4 is te zien dat enkele minuten voor het incident het niveau in opslagtank T2003 begon te stabiliseren terwijl er nog steeds fenol verpompt werd. Op dit moment ontstond er overdruk in de opslagtank en was de aanwezige damp boven de fenol in de opslagtank zich als een ballon aan het opblazen. Op camerabeelden is zichtbaar dat de tank opveerde en was er een knal hoorbaar. Er is verder geen indicatie van andere factoren. Hierdoor is het zeer waarschijnlijk dat deze lekkage is ontstaan door een te hoge drukopbouw in de tank.

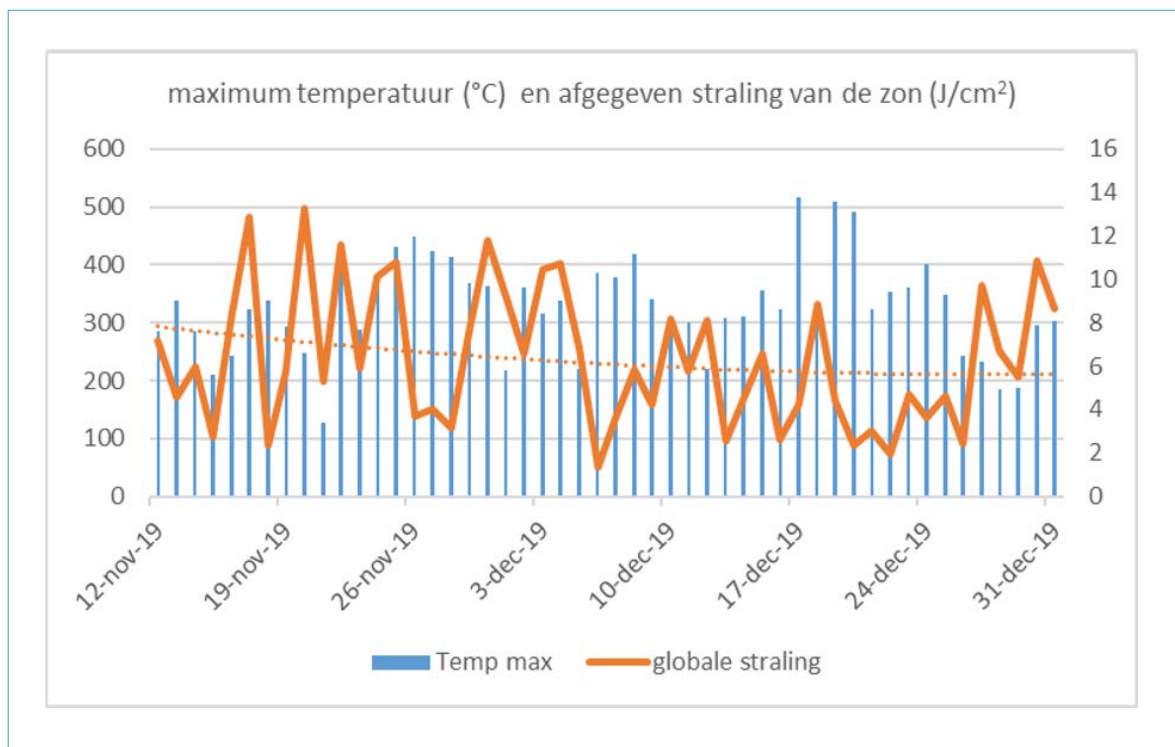
Voor bepaling van de weersinvloeden zijn de KNMI-gegevens van Rotterdam gebruikt. Dit is het dichtstbijzijnde weerstation waarvan gegevens beschikbaar waren. Voor weersinvloeden op de druk in de tank zijn de temperatuur van de lucht en de afgegeven intensiteit van de zon belangrijk. Voor de periode van 12 november tot en met 31 december 2019 geeft dat grafisch het volgende beeld:
