ONDERZOEKSRaad  
VOOR VEILIGHEID

# Kwartaalrapportage Luchtvaart

januari - maart 2020

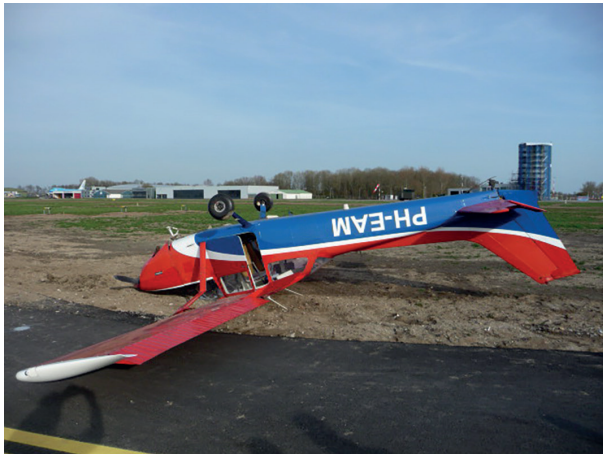
De PH-EAM, een Reims Aviation F172N, maakte een vlucht vanaf vliegveld Midden-Zeeland naar Lelystad Airport. Aan boord bevonden zich de piloot en een passagier. Tijdens de landing met zijwind verloor de piloot de controle over het vliegtuig, waardoor het van de baan raakte en ondersteboven tot stilstand kwam. De inzittenden bleven ongedeerd. Naast een afgebroken neuswielpoot en een krom propellerblad raakten de vleugels van het vliegtuig beschadigd.

De piloot verloor de controle omdat hij niet de juiste landingstechniek toepaste voor een landing met zijwind. Als gevolg hiervan verplaatste het vliegtuig zich traverserend over de baan en kwam het linkerhoofdwiel los van de baan. Het vliegtuig raakte van de baan en kwam ondersteboven tot stilstand. De piloot had een onjuiste inschatting van de wind gemaakt, waardoor hij tijdens de landing werd overvallen door een significant sterkere (zij)wind.

De PH-EAM naast de baan.

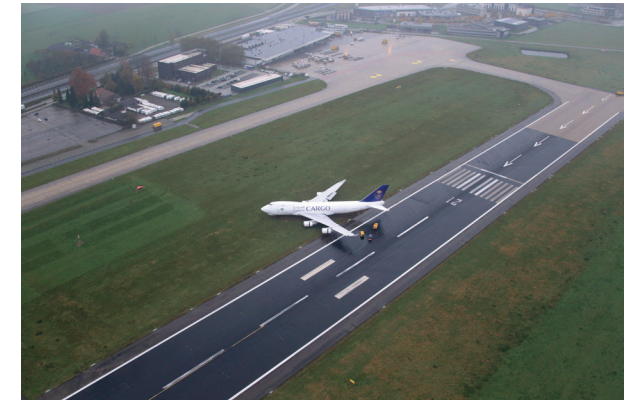
Het Boeing 747-400 ERF vrachtvliegtuig zou een vlucht uitvoeren van Maastricht Aachen Airport naar King Abdulaziz International Airport in Jeddah (Saoedi-Arabië). Om 22.30 uur was het vliegtuig klaar voor vertrek en na toestemming van de verkeersleiding taxiede het vliegtuig naar startbaan 21 waar het vliegtuig de baan opdraaide. De gezagvoerder, die het vliegtuig bestuurde vanaf de linkerstoel, selecteerde vermogen waarna de snelheid van het vliegtuig toenam. Na enkele seconden klonk een knal en verloor motor #4 (de rechterbuitenmotor) vermogen. Het vliegtuig reed naar rechts als gevolg van de asymmetrische stuwkracht. De gezagvoerder had de knal niet gehoord en werd verrast door de richtingsverandering van het vliegtuig.

Pogingen om het vliegtuig door middel van neuswielbesturing en differentieel remmen terug te sturen naar het midden van de startbaan, waren niet succesvol. Door de asymmetrische stuwkracht reed het vliegtuig met vol vermogen van drie motoren rechts van de baan en kwam uiteindelijk in het gras tot stilstand.

De enige manier om een afwijking als gevolg van asymmetrische stuwkracht beneden de snelheid waarmee het richtingsroer effectief wordt te stoppen, is door de gashendels onmiddellijk terug te trekken tot stationair vermogen. Dat is in dit geval niet gebeurd; het duurde ongeveer acht seconden voordat de gashendels werden teruggetrokken. De bemanning week van de standaardprocedures af. Dit werd waarschijnlijk veroorzaakt door het *startle effect* op de bemanning en het gebruik van ruis onderdrukkende headsets.

Het verlies van motorvermogen werd veroorzaakt door een *compressor stall*. De oorzaak van de *compressor stall* is niet uitgebreid onderzocht.

De Boeing 747-400 na de runway excursion. (Bron: Politie, Team luchtvaarttoezicht)

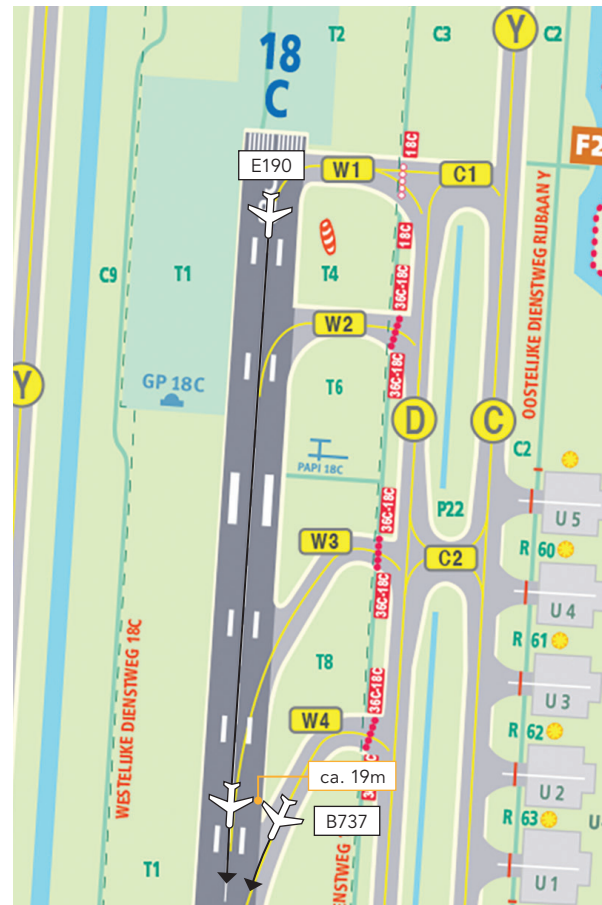
Een Embraer ERJ 190-100 STD (hierna: E190) die aan het begin van baan 18C stond kreeg een startklaring, terwijl een Boeing 737-800 (hierna: B737) de klaring had gekregen om via *high speed exit* W4 op te lijnen voor een intersectiestart op dezelfde baan. Na het horen van de startklaring aan de E190 stopte de bemanning van de B737 voorbij de *hold short line* en meldde via de radio dat zij zich "op de baan" bevonden. Daarop gaf de baanverkeersleider ook de B737 een startklaring. De bemanning van de E190 begon met de *take-off roll* toen zij zag dat de B737 vrij was van de baan, maar brak de start af toen zij hoorde dat de B737 ook een startklaring kreeg. Kort daarna genereerde het *Runway Incursion Alerting System Schiphol* (RIASS) in de verkeerstoren een waarschuwing en trok de baanverkeersleider de klaring aan de E190 in.

De E190 passeerde de B737, die stilstond op de grens van de intersectie en de baan, met een snelheid van circa 85 knopen op een afstand van circa 19 meter.

Deel baan 18C met intersecties en positie van de B737 tijdens het passeren van de E190. (Bron: Basiskaart, AAS)

De startklaring aan de E190 leidde tot een potentieel (botsings-)gevaarlijke situatie doordat beide toestellen - vanwege hun verschillende startposities - op hetzelfde moment geautoriseerde toegang hadden tot hetzelfde deel van de baan waar hoogenergetische vliegtuigbewegingen plaatsvinden. Het RIASS bleek in deze situatie geen effectieve veiligheidsbarrière; dit systeem genereerde pas een alarm nadat de E190

al op eigen initiatief vertraagde. Het feit dat beide betrokken bemanningen op dezelfde radiofrequentie communiceerden en elkaar zagen, waren wel effectieve veiligheidsbarrières.

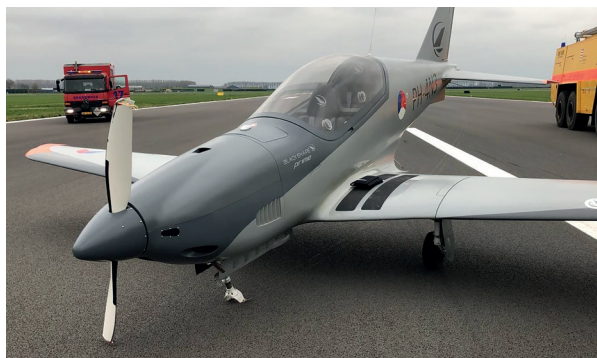
De eenmotorige *microlight aeroplane* (MLA) maakte omstreeks 16.25 uur een landing op baan 05 van Lelystad Airport. Na de landing kreeg het neuswiel een klapband waardoor de wielas loskwam en het wiel losraakte van de landingspoot. Hierna gleeed het vliegtuig met de landingspoot over het asfalt van de landingsbaan waarop het uiteindelijk tot stilstand kwam. De twee inzittenden bleven ongedeerd. De landingspoot en de propeller van het vliegtuig raakten ernstig beschadigd. Ook de landingsbaan werd beschadigd door de schuifsporen van de neuswielpoot.

De Blackshape na de landing. (Bron: Lelystad Airport)
