ONDERZOEKSRaad
VOOR VEILIGHEID

Kwartaalrapportage Luchtvaart

januari - maart 2021

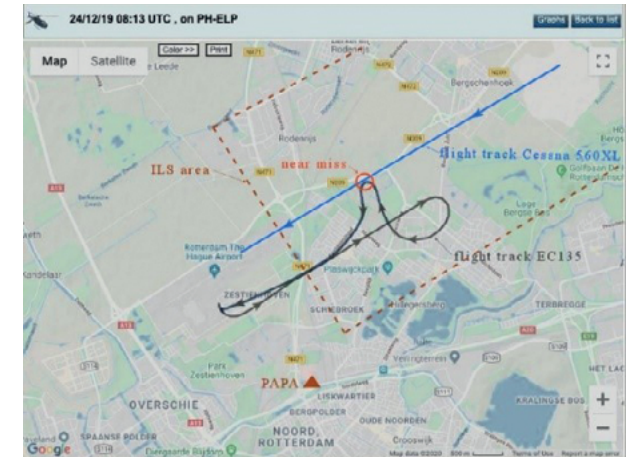
Route EC135 (zwart, bron: ANWB MAA / Helisafe.aero. UMS EC135²) en Cessna 560XL (blauw, bron: LVNL) 2D-plot. ILS gebied: rode onderbroken lijn.

Even later vroeg de torenverkeersleider de piloot naar zijn positie. De piloot zei dat hij nog steeds links van het ILS vloog. Kort daarna zag de piloot de naderingslichten van baan 24 en realiseerde zich dat hij te ver was doorgedraaid. Hij draaide meteen scherp naar links. Op dat moment passeerde de Cessna de helikopter op dezelfde hoogte (circa 300 voet) op minder dan 100 meter afstand. De piloot van de Cessna zag de helikopter pas op het laatste moment. Beide toestellen landden veilig en er was geen schade of letsel.

De torenverkeersleider gaf de helikopter een klaring, waarbij deze vrij moest blijven van het ILS-gebied. De herhaling van de klaring door de piloot was onjuist en onvolledig, maar werd niet gecorrigeerd door de torenverkeersleider.

Als een vliegtuig op het ILS nadert, moet het ILS-gebied (zie afbeelding) vrij zijn van niet-ILS-verkeer. Het is de verantwoordelijkheid van de luchtverkeersleiding daarvoor te zorgen. De torenverkeersleider klaarde de helikopter onder SVFR. De torenverkeersleider moet een dergelijke vlucht scheiden van een onder IFR naderend toestel (in dit geval de Cessna), alsof het allebei IFR-vluchten zijn.³ De gepubliceerde SVFR-vertrekprocedure loopt via meldpunt PAPA. De track van de helikopter laat echter zien dat bijna de hele vlucht ruimschoots binnen de grenzen van het ILS-gebied plaatsvond.

LVNL en ANWB MAA voerden interne onderzoeken uit en hebben vervolgens de procedures verbeterd om herhaling te voorkomen. LVNL heeft bijvoorbeeld de procedures met betrekking tot verkeer onder SVFR bijgewerkt en gepubliceerd. Ook kondigde LVNL aan betrokken partijen op de hoogte te (laten) stellen van de procedures. LVNL heeft het ILS-gebied en de nauwkeurigheid van de naderingsradar bij geringe hoogte verder verduidelijkt. ANWB MAA heeft de procedures voor *crew resource management* verbeterd en de HEMS-bemanningen herinnerd aan de locaties van ILS-gebieden op de door hen gebruikte vliegvelden.

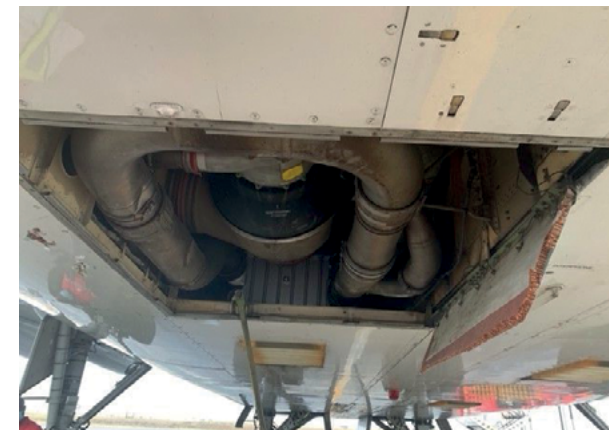
De Boeing 747 vertrok voor een vrachtlucht van Amsterdam Airport Schiphol naar Jomo Kenyatta International Airport in Kenia. Tijdens de klim naar kruishoogte - rond 12.000 voet - hoorden de piloten een geluid. Na overleg besloten zij door te vliegen naar de eindbestemming. Bij aankomst in Kenia bleek dat een paneel aan de onderkant van de romp van het vliegtuig was afgebroken. Het vermoeden is dat dit paneel tijdens de klim is losgeraakt en boven Nederland is verloren.

Het afgebroken paneel.

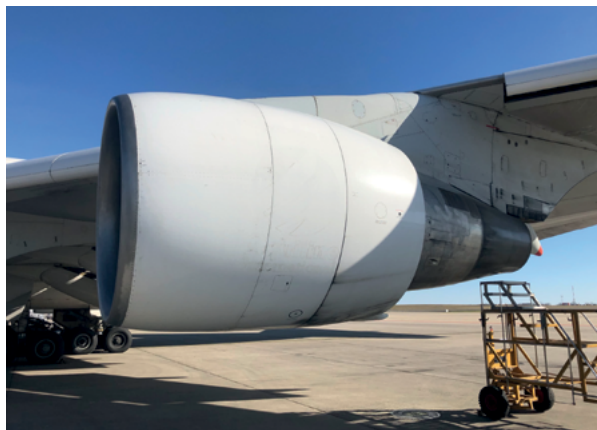
Vlak na de start vanaf Maastricht Aachen Airport trad er een probleem op aan een motor van het vrachtvliegtuig. Het vliegtuig verloor boven het dorp Meerssen onderdelen van de motor. Hierbij liepen twee personen lichte verwondingen op en is onder meer schade ontstaan aan auto's. De bemanning week vervolgens uit naar Liege Airport in België en maakte daar een veilige landing.

De betrokken motor van het toestel.

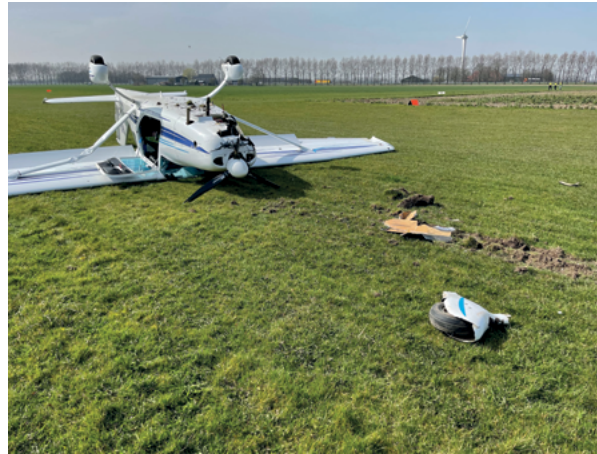
De piloot maakte zijn eerste solovlucht. Tijdens de landing sloeg de TL-3000 Sirius, een zogenoemd *microlight aeroplane*, over de kop en kwam ondersteboven tot stilstand. De piloot bleef ongedeerd. Het toestel raakte zwaar beschadigd.

Het toestel na de landing. (Bron: Veiligheidscommissie Middenmeer)

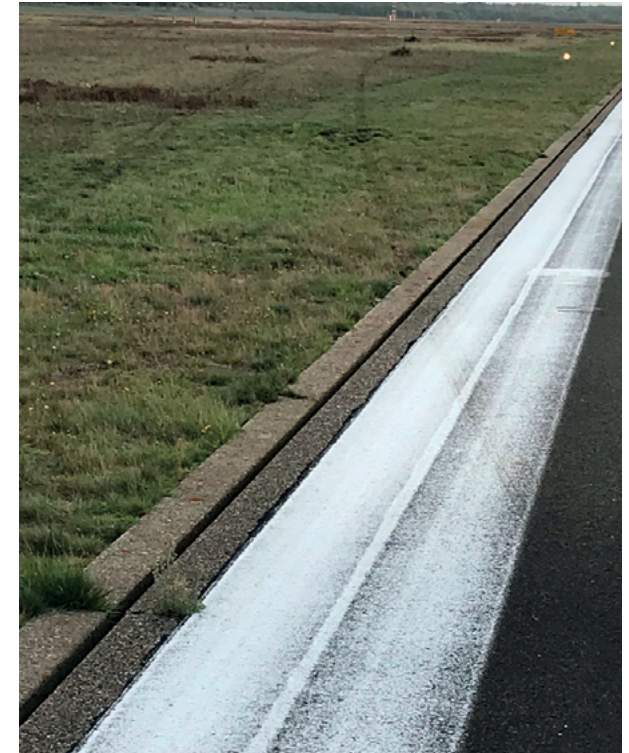
De gezagvoerder van het Nederlands geregistreerde vliegtuig, met drie bemanningsleden en een passagier aan boord, brak de start af bij een snelheid van circa 130 knopen. Het toestel raakte vervolgens van de baan. Na circa 530 meter wist de piloot het vliegtuig weer terug te brengen op de baan. Het toestel liep lichte schade op. De inzittenden bleven ongedeerd. De *runway excursion* vond plaats als gevolg van het ingeschakelde *gust lock*-systeem, dat de stuurvlakken vergrendelde en ertoe leidde dat de piloten tijdelijk de controle over het vliegtuig verloren.

Sporen runway excursion. (Bron: BFU)

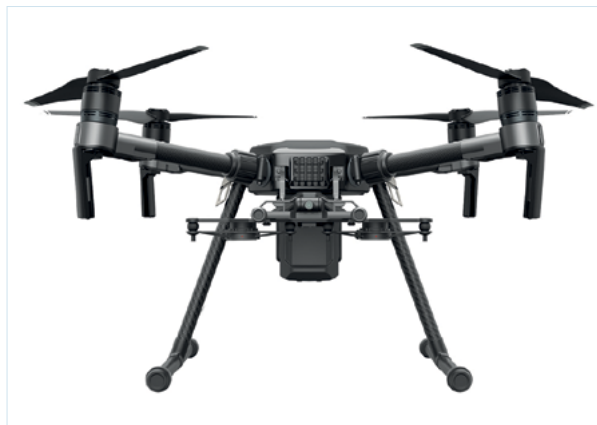
DJI M210 UAS. (Bron: Skytools)

De afwijkende waarden in parameters gerelateerd aan motor en ESC nummer 4 en de typische – tollende – beweging van de UAS tijdens het neerstorten wijzen op een probleem met ESC nummer 4. Vanwege het ontbreken van de UAS en gedetailleerde vluchtdata is de exacte oorzaak van het probleem met het aandrijfsysteem bij dit voorval niet vast te stellen. Volgens een analyse van de fabrikant is op basis van de beschikbare gegevens niet vast te stellen wat de oorzaak is van het uitvallen van motor 4. Ondanks meerdere verzoeken van de Onderzoeksraad heeft de fabrikant geen uitgebreide analyse van de gegevens uit de RC laten zien, noch deze gegevens omgezet in een leesbaar formaat of gevalideerd. De Onderzoeksraad heeft een programma van derden gebruikt om de gegevens voor eigen analyse om te zetten.

Mogelijk heeft de vochtige omgeving in combinatie met de aanwezige wind en turbulentie een rol gespeeld bij het falen van de ESC, gezien de lichte (mot)regen op het moment van het voorval. Uit onderzoek van andere Matrice 200-serie UAS voorvallen blijkt dat aantasting van elektronica, zoals de ESC, door binnengedrongen vocht eerder is voorgekomen.⁹ De fabrikant stelt dat de betreffende UAS een IP43¹⁰ beschermingsgraad heeft. De fabrikant geeft dan ook in de gebruikshandleiding aan dat de UAS uitsluitend in lichte regen mag worden gevlogen ('do not fly when the amount of rainfall exceeds 10mm/day'). De fabrikant vertaalt de beschermingsgraad echter niet naar operationele weerslimieten. Het handboek van de operator bevatte alleen een algemene verwijzing naar de IP43 beschermingsgraad, maar geen specifieke neerslaglimieten voor operaties met de betreffende UAS.

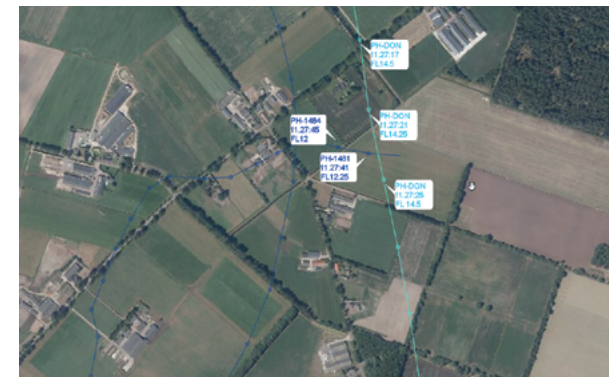
Uit de radarbeelden bleek dat de vliegpaden van de twee toestellen elkaar kruisten. De PH-DON vloog daarbij voor de PH-1484 langs. De PH-1484 kruiste het vliegpad van de PH-DON na ongeveer 16 seconden. Omdat de transponder in de PH-1484 pas werd ingeschakeld na de lierstart, verscheen het toestel pas op een hoogte van ongeveer 1200 voet op de radar, enkele seconden na het kruisen van de vliegpad van de PH-DON. Het is daarom niet mogelijk om de exacte afstand tussen de twee toestellen op dat moment te bepalen. Rekening houdend met de snelheid van beide luchtvaartuigen was de horizontale afstand tussen beide tussen 300 en 400 meter. Het verticale verschil tussen de luchtvaartuigen was minder dan 200 voet. Doordat de bestuurder van de PH-1484 voortijdig had ontkoppeld en de daling had ingezet, was de verticale afstand niet minder dan deze waarde geworden.

Luchtfoto met daarop de koersen van beide toestellen. (Bron LVNLI)

De piloot van de PH-DON had gepland om, ruim voordat hij het zweefvliegveld Nistelrode naderde, te klimmen van 1500 naar 1700 voet. Hij had echter te laat in de gaten dat hij al nagenoeg boven het zweefvliegveld vloog. Omdat hij nog op een hoogte van 1500 voet vloog, keek hij naar beneden om te kijken of er zweefvliegactiviteiten plaatsvonden. Hij zag dat er op dat moment een zweefvliegtuig werd opgelierd. Omdat het zweefvliegtuig lager vloog dan hij, was er volgens hem geen sprake van een onveilige situatie en nam hij geen actie. Hij nam geen andere zweefvliegtuigen waar.
