ONDERZOEKSRaad
VOOR VEILIGHEID

Kwartaalrapportage Luchtvaart

april - juni 2020

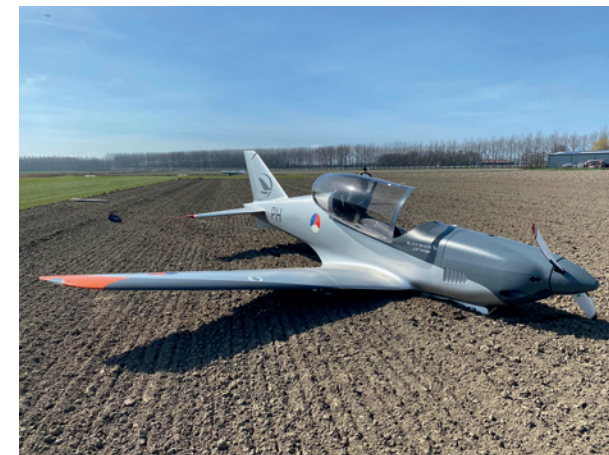
De gezagvoerder voerde een lokale vlucht uit met een passagier vanaf vliegveld Middenmeer. Tijdens de landing kwam het vliegtuig in een akker naast de baan tot stilstand. De twee inzittenden bleven ongedeerd. Het toestel liep schade op.

De Blackshape in de akker. (Bron: Politie, Team luchtvaarttoezicht)

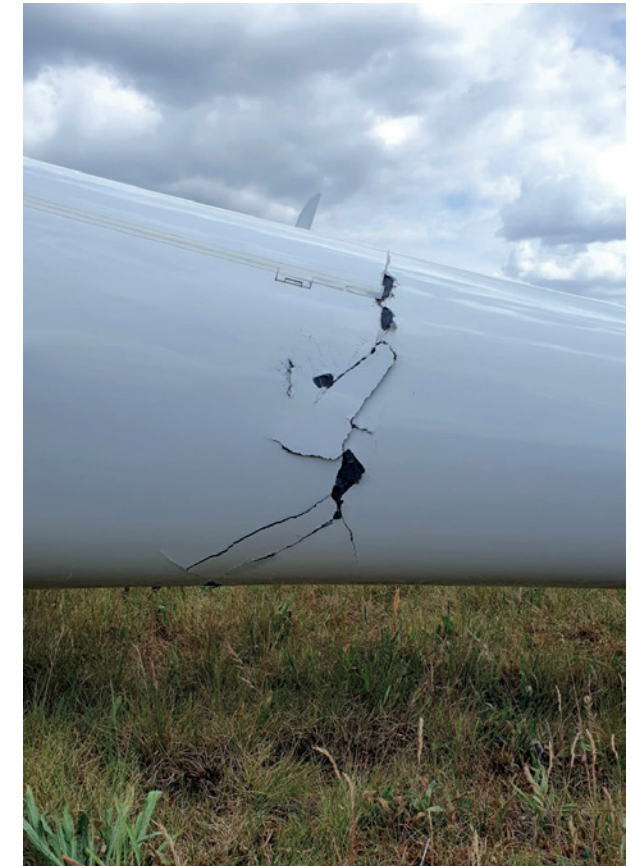
Tijdens de lierstart raakte de linkervleugeltip de grond, waarna het zweefvliegtuig een grondzwaai maakte. De piloot bleef ongedeerd. Het toestel liep schade op aan onder meer de romp.

Schade aan de romp. (Bron: Piloot)

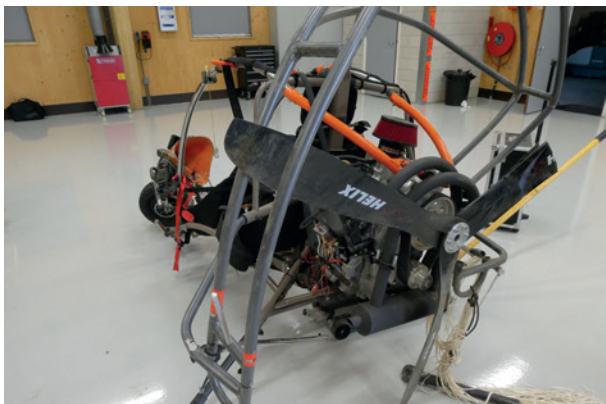
Tijdens een lokale vlucht kwam de paramotor in een spiraalvlucht terecht en stortte neer. De piloot kwam hierbij om het leven. De trike¹ raakte zwaar en het scherm licht beschadigd.

De paramotor tijdens technisch onderzoek na het ongeval.

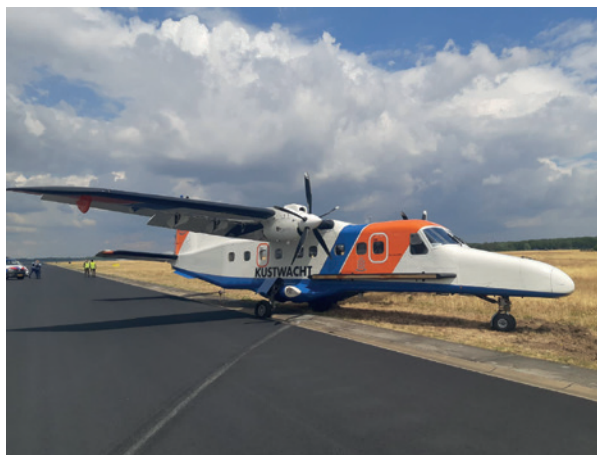
Het toestel was opgestegen vanaf luchthaven Schiphol om op Eindhoven Airport (Vliegbasis Eindhoven) circuits, landingen en (door)starts te oefenen op baan 03. Daarna zou de Dornier terugkeren naar Schiphol. Tijdens een stop and go verloor de bemanning tijdens de landing roll out plotseling de controle over de besturing. Het vliegtuig trok naar rechts, waarbij het tevens een grondzwaai maakte en van de baan schoot. De bemanning bleef ongedeerd. De constructie van het linkerlandingsgestel en de linkervleugeltip raakten ernstig beschadigd en ook het linkerrolroer liep schade op. Beide banden van de hoofdwielen raakten lek.

De Dornier na de runway excursion. (Bron: CLSK)

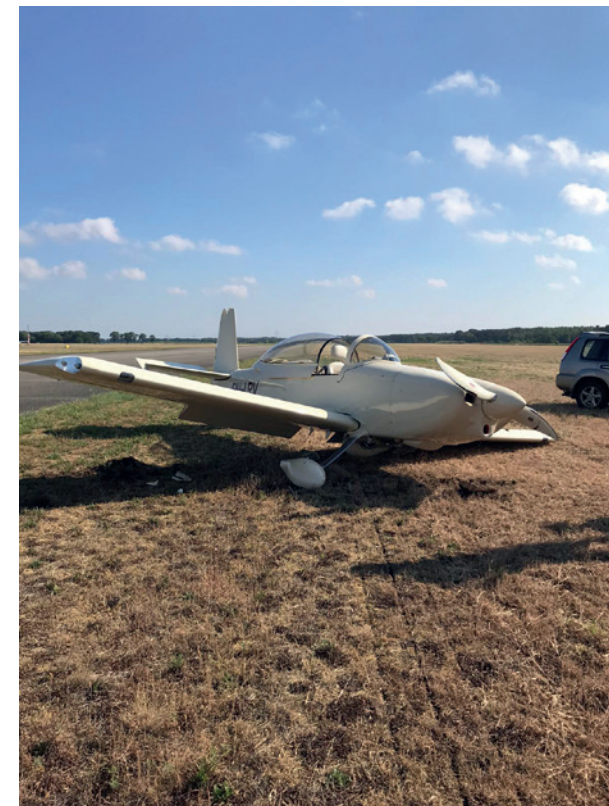
Tijdens het uitrollen na de landing raakte het toestel van de baan waarbij de linkerwielpoot afbrak. De piloot bleef ongedeerd.

Het toestel na de runway excursion. (Bron: Havendienst Kempen Airport)

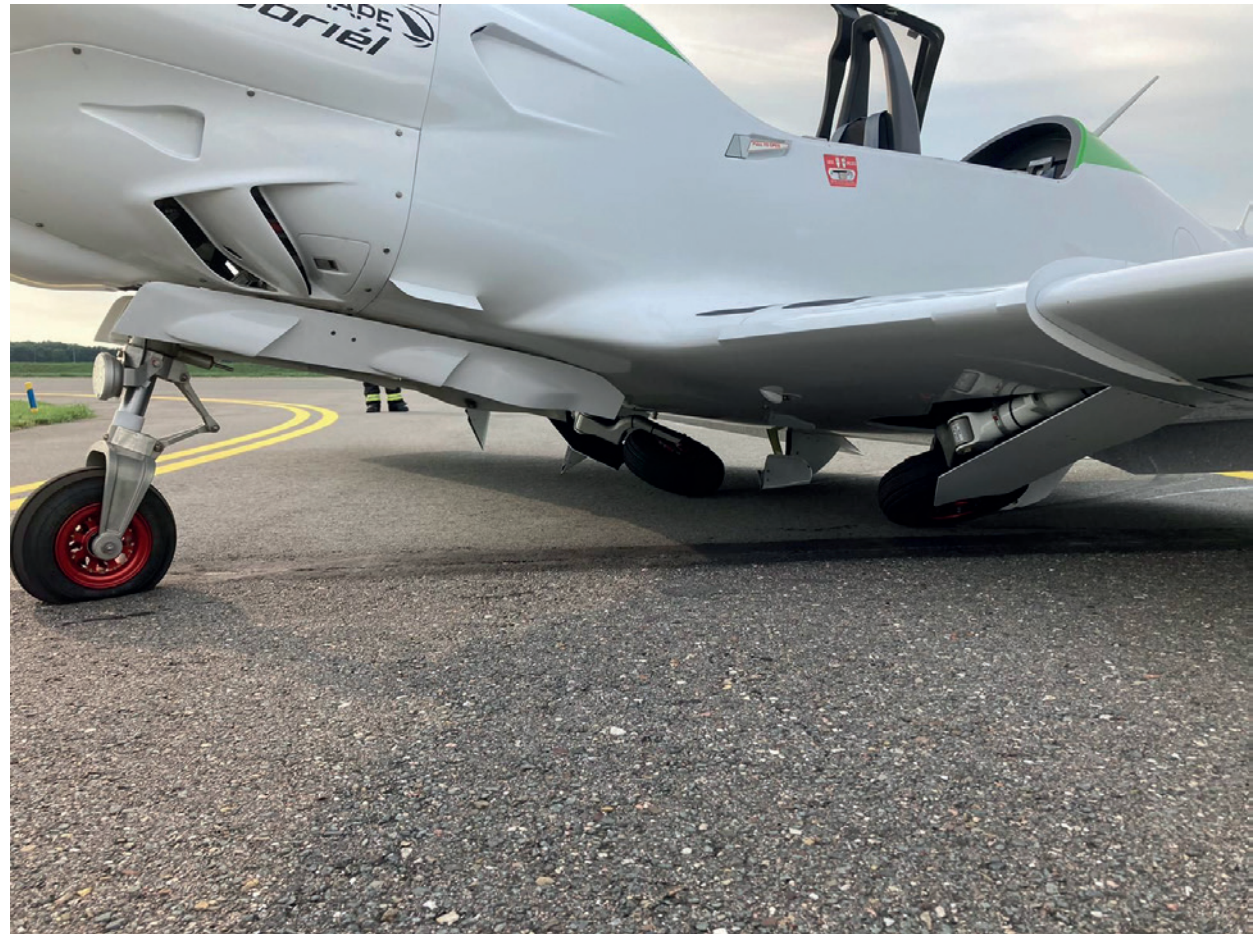
Na de landing, tijdens het verlaten van de baan, klapte het hoofdlandingsgestel van de Blackshape Gabriél in. Het toestel liep enige schade op aan de flaps en de landingsgestelmechanismen. Beide inzittenden bleven ongedeerd.

Het ingeklapte landingsgestel. (Bron: Lelystad Airport)

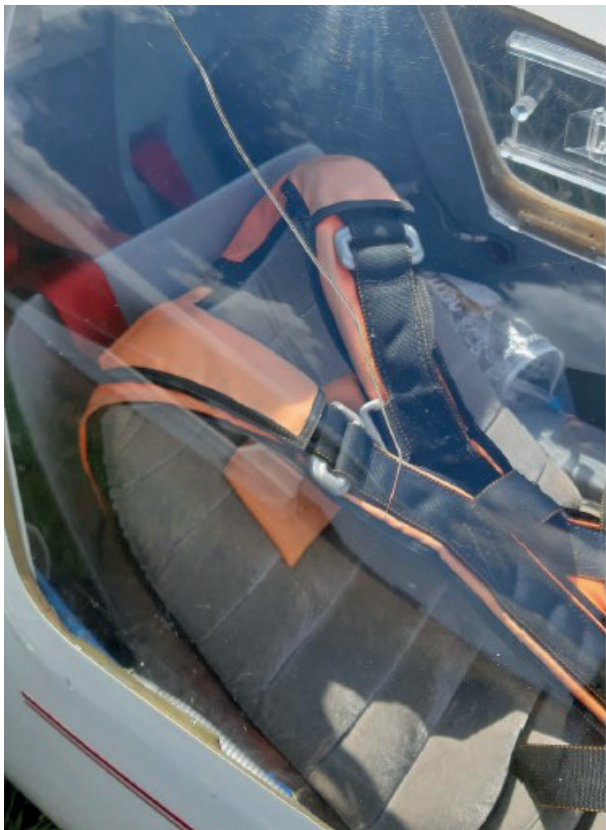
Net voor de landing werd door de piloot op het landingsterrein een van links naar rechts rijdend voertuig waargenomen. Om een botsing te voorkomen trok hij de neus van het zweefvliegtuig omhoog. Vervolgens werd een harde landing gemaakt. Het toestel raakte beschadigd. De piloot raakte licht gewond.

Schade aan de cockpit van het zweefvliegtuig. (Bron: Piloot)

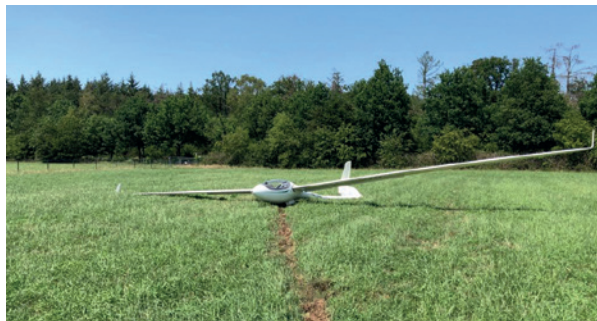
Tijdens een buitenlanding zette de piloot een grondzwaai in, omdat hij inschatte dat het zweefvliegtuig niet voor het eind van het veld tot stilstand zou komen. Hierbij liep het toestel schade op aan de romp en het stabilo. De piloot bleef ongedeerd.

Het toestel na de grondzwaai. (Bron: Politie, Team luchtvaarttoezicht)

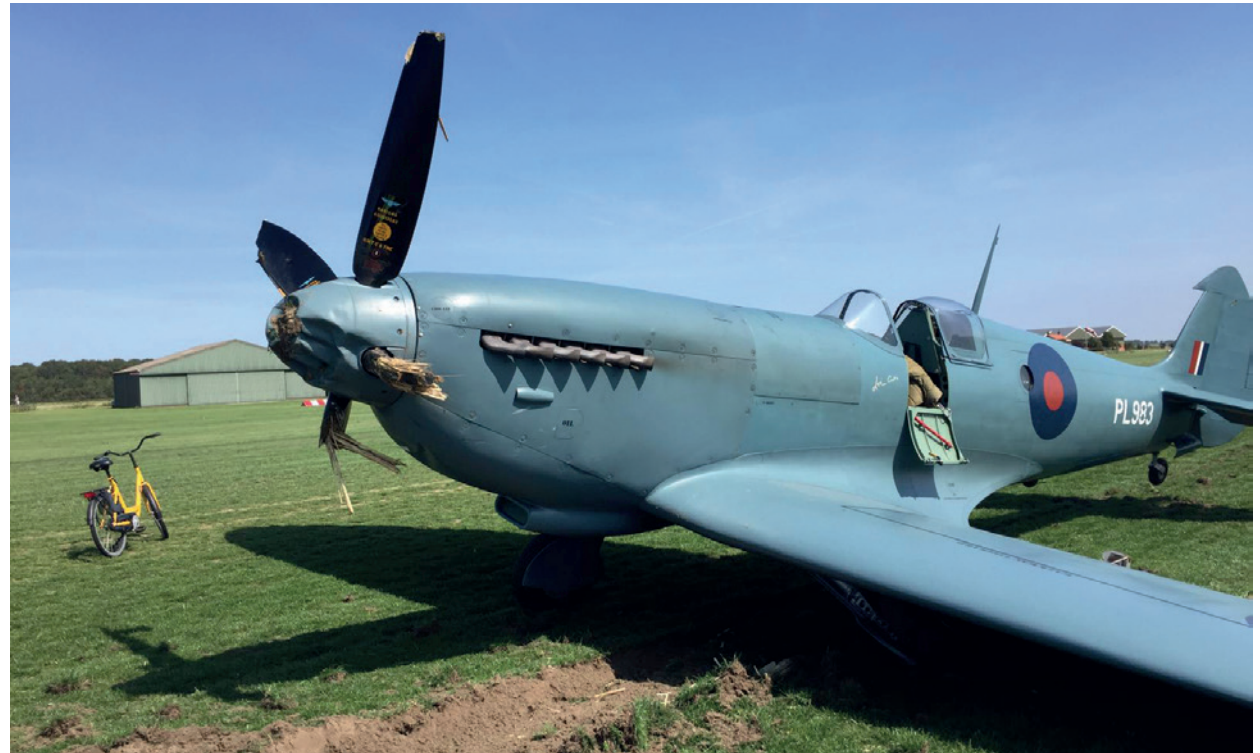
De G-PRXI, een Supermarine Spitfire met een piloot aan boord, was op weg van Duxford Airfield in het Verenigd Koninkrijk naar Ede voor een herdenkingsvliegshow. De piloot maakte een tussenstop op vliegveld Midden Zeeland om brandstof bij te tanken. Er werd een normale landing gemaakt, maar na circa 250 meter begon het linkerlandingsgestel in te klappen. Voordat het toestel tot stilstand kwam, stond het nog kortstondig op zijn neus. Hierbij raakte de houten propeller vernield en de spinner beschadigd. De piloot bleef ongedeerd.

Het technische onderzoek dat door de eigenaar van het vliegtuig werd uitgevoerd, toonde geen defecten aan die een oorzaak konden zijn voor het inklappen van het landingsgestel. Bijzonder is dat dit type Spitfire in tegenstelling tot veel andere types een intrekbaar staartwiel heeft. De piloot heeft verklaard dat, nadat het landingsgestel naar beneden was geselecteerd, hij de staartwielindicatie waarschijnlijk heeft aangezien voor de indicatie van het hoofdlandingsgestel.

De Spitfire nadat deze tot stilstand kwam. (Bron: K. Struik)

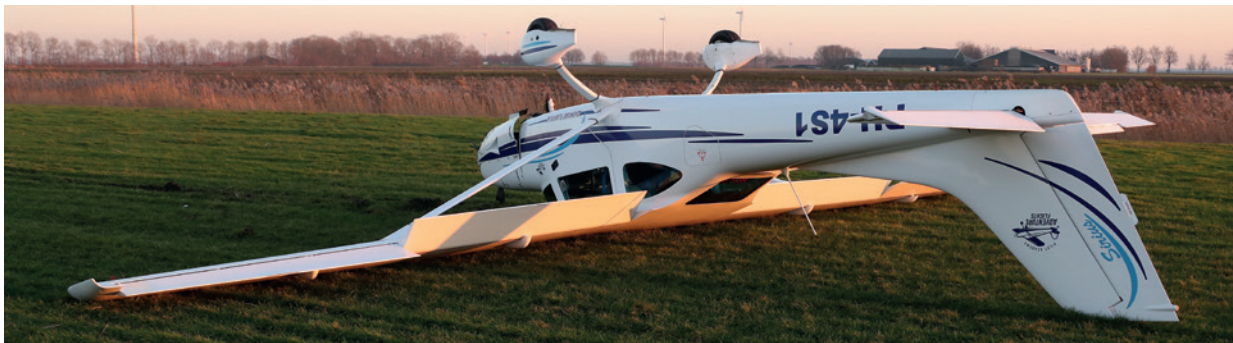
De TL-3000 Sirius, een *microlight aeroplane* (MLA), was opgestegen vanaf vliegveld Middenmeer voor een lokale vlucht. Aan boord bevonden zich de piloot en een passagier. Na een vlucht van circa 1 uur en 20 minuten voegde de piloot in in het linkerhandcircuit voor (gras) baan 23. De wind kwam uit de richting 220 graden met 20 knopen. Op de radio hoorde hij dat een piloot die voor hem in het circuit vloog, meldde dat het 'rommelig' was op final. Hierop trok de piloot zijn riemen en die van zijn passagier extra aan. Op *downwind* vloog het toestel op 700 voet, de standaardhoogte aldaar, en selecteerde de piloot half *flaps*, waarna hij op *base leg* de daling inzette. Op *final* hield hij een snelheid aan van 60 knopen vanwege de verwachte turbulentie, en selecteerde hij *full flaps*. De piloot ondervond turbulentie op *final*. Het vliegtuig raakte met het neuswiel als eerste de grond, waarna het vliegtuig opstuiterde. Bij de tweede stuiter hoorde de piloot een knakkend geluid. Dit geluid deed hem besluiten geen doorstart te maken en de landing door te zetten. Bij het daaropvolgende contact met de grond brak het neuswiel af, waarna het toestel over de kop sloeg en ondersteboven tot stilstand kwam. Beide inzittenden bleven ongedeerd. De neuspoot en propellerbladen braken af. Het vliegtuig liep tevens schade op aan de onderkant van de neus en de rechtereugelseun.

De Onderzoeksraad concludeert dat een onstabiele weersituatie, die de werkbelasting van de piloot verhoogde, en een correctie op een iets te vlakke eindnadering, hebben geleid tot een lager dan normale neusstand bij het afvangen. Dit resulteerde in een stuiterlanding en het vervolgens afbreken van het neuswiel.

De Sirius na de landing. (Bron: Politie, Team luchtvaarttoezicht)

De Veiligheidscommissie Middenmeer heeft onderzoek verricht naar het voorval en de resultaten hiervan gedeeld met de Onderzoeksraad. Lessen uit het onderzoek door de commissie zijn om binnen de vliegschool en -club de kennis te bevorderen met betrekking tot onstuimig en instabiel weer tijdens de naderings- en landingsfase en de effecten te bespreken van het selecteren en gebruik van half of *full flaps* op *final* en dan met name op vliegveld Middenmeer vanwege de korte *final*. Voorts adviseert de veiligheidscommissie met de piloten in gesprek te gaan over hoe te handelen na het horen van een onbekend geluid of een vermoeden van schade. De Onderzoeksraad onderschrijft deze lessen en adviezen.

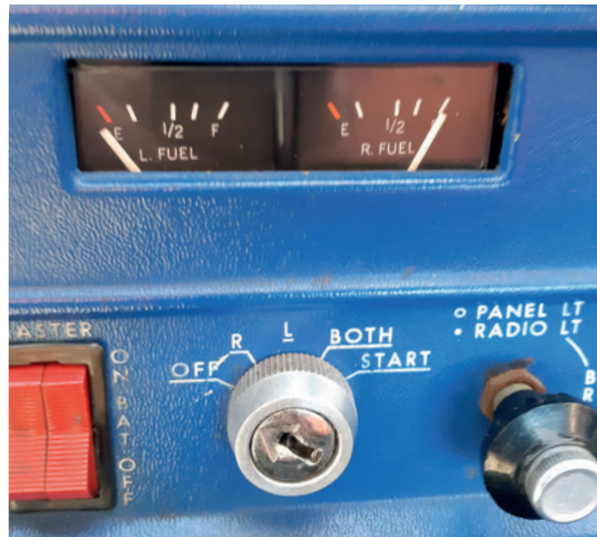
Tijdens een lokale vlucht vanaf vliegveld Hilversum constateerde de piloot en enige inzittende, kort voor de geplande landing op vliegveld Hilversum, motorproblemen. Het toestel vloog op circa 1000 voet. Beide brandstofmeters gaven een indicatie van iets minder dan een kwart. De piloot maakte een 180 graden bocht om de omgeving te verkennen naar mogelijkheden voor een eventuele noodlanding. In de tussentijd sloeg de motor af. Twee pogingen om de motor te herstarten mislukten, waarop de piloot besloot een noodlanding uit te voeren in een weiland. Deze verliep zonder problemen. De piloot verklaarde dat beide brandstofmeters na de landing bijna lege tanks aangaven, wat werd bevestigd door een visuele controle. Op een foto van de brandstofmeters, die later werd genomen, is te zien dat de naald van de rechtermeter een maximale uitslag aangeeft. De oorzaak hiervan is niet vastgesteld.

De brandstofmeters enige tijd na de noodlanding. (Bron: Politie, Team luchtvaarttoezicht)

De betrouwbaarheid van brandstofmeters in lichte vliegtuigen is beperkt. Daarom is het noodzakelijk om de hoeveelheid brandstof in de tanks voor vertrek visueel zo exact mogelijk vast te stellen met bijvoorbeeld een peilstok en te bepalen of deze voldoende is voor de voorgenomen vlucht. Eenmaal in de cockpit kan gecontroleerd worden of de indicatie van de brandstofmeters overeenkomt met de visuele waarneming.

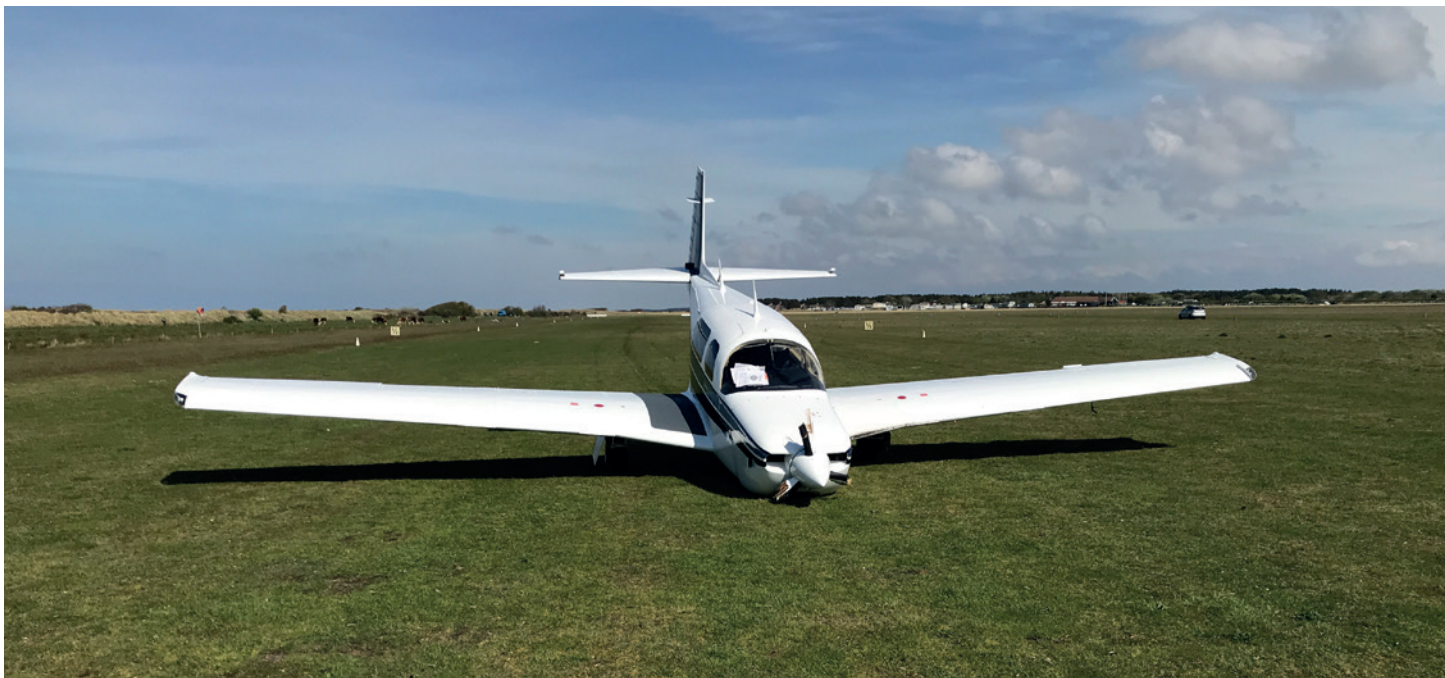
stond en of de visuele landingsgestelindicator aangaf dat het landingsgestel was uitgeklapt. Na een probleemloos circuit bevond het toestel zich op het eindnaderingsbeen met een snelheid van 80 knopen. De piloot had de *flaps* gedeeltelijk uit staan (*takeoff* stand) en landde het toestel op de hoofdwielen. Voordat het neuswiel enig gewicht droeg, raakte het een aantal hobbels in het gras. De piloot bleef tegenwicht geven op de knuppel, maar vervolgens raakte het neuslandingsgestel de grond en zakte het in, waarna de propeller de grond raakte. Het waarschuwingssignaal voor het landingsgestel was niet afgegaan. Het toestel gleed op de romp over de middenlijn van de landingsbaan en kwam op de neus tot stilstand. De twee inzittenden raakten niet gewond. De propellerbladen braken af.

Onderzoek ter plaatse wees uit dat de vergrendelingsmechanisme van het neuslandingsgestel was losgeschoten uit de volledige overcenter-positie. Er werd hier geen technische oorzaak voor gevonden en het neuslandingsgestel kon weer in de vergrendelde positie worden gezet nadat de neus van het toestel was opgetild. Twee dagen voor het voorval had het toestel de jaarlijkse 100-ureninspectie ondergaan. Daarbij waren geen bijzonderheden gevonden. Het neuslandingsgestel is mogelijk ingeklapt door een oneffenheid in het oppervlak van de baan.

De Mooney met het ingeklapte neuswiel. (Bron: Politie, Team luchtvaarttoezicht)
