ONDERZOEKSRaad
VOOR VEILIGHEID

Kwartaalrapportage Luchtvaart

april - juni 2021

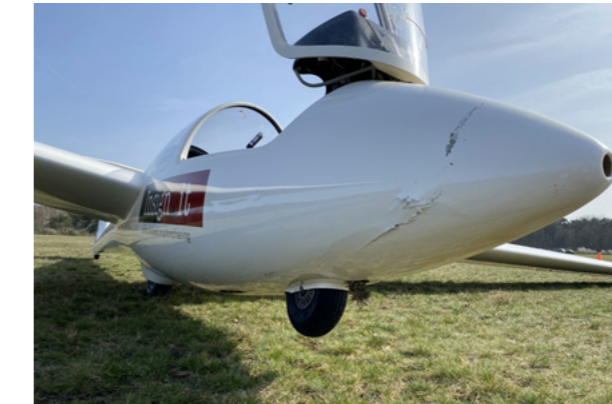
Op het eindnaderingsbeen (*final*) raakte het zweefvliegtuig een boomtop. Het toestel maakte vervolgens een harde landing, waarbij het schade opliep aan onder meer de neus. De piloot bleef ongedeerd.

Het beschadigde zweefvliegtuig. (Bron: Zweefvliegclub)

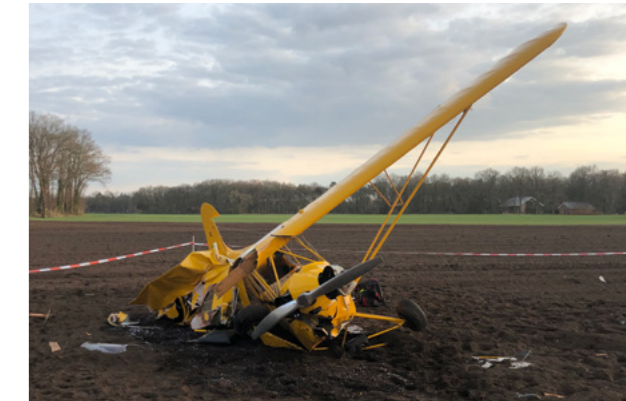
De piloot ondervond problemen met de besturing van het vliegtuig, waarna hij besloot een noodlanding te maken. Tijdens de landing kwam het toestel in aanraking met een boom en brak de rechtervleugel af. Het vliegtuig liep verder schade op aan onder meer de neus en het rechterstabilo. De piloot bleef ongedeerd.

De verongelukte Piper.

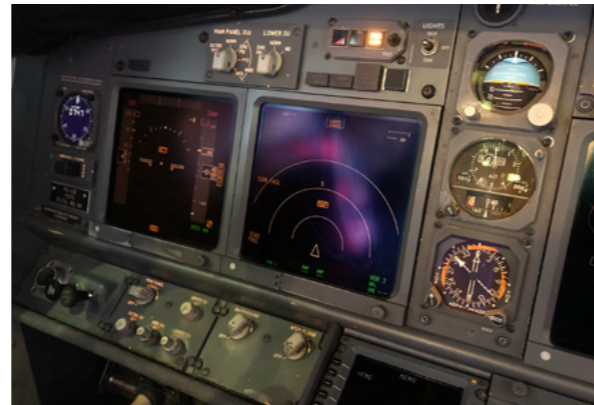
Vlak na de start vanaf Rotterdam The Hague Airport gaven de hoogte- en snelheidsindicatie op de instrumenten van de gezagvoerder en copiloot foutieve waarden aan. Met behulp van stand-by instrumenten wist de bemanning de snelheid en stand van het vliegtuig onder controle te houden. De bemanning week uit naar Amsterdam Airport Schiphol, waar het vliegtuig een veilige landing maakte.

Multi-function displays en stand-by instrumenten.

De Onderzoeksraad voor Veiligheid heeft een tussentijdse waarschuwing uitgebracht voor luchtvaartmaatschappijen die hun vliegtuigen weer in gebruik nemen, nadat deze tijdelijk buiten gebruik zijn gesteld. Met de waarschuwing wil de Onderzoeksraad luchtvaartmaatschappijen en onderhoudsbedrijven alert maken op de veiligheidsrisico's die kunnen ontstaan wanneer vliegtuigen na een periode van stilstand weer in gebruik worden genomen.

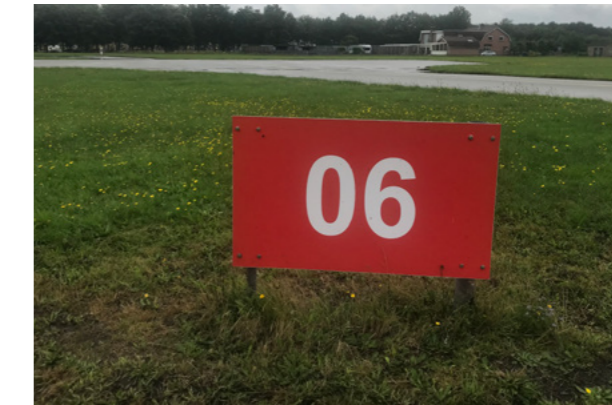
Op het moment dat de in gebruik zijnde baan werd veranderd van richting 24 naar 06, was de F152 naar het begin van baan 24 aan het taxiën. De havenmeester was het seinenvierkant aan het wijzigen om de nieuwe baanrichting 06 aan te geven. Toen informeerde hij de piloot over de baanwijziging via de radio. De piloot gaf geen gehoor aan een volgende oproep om te wachten met het oprijden van de baan en vertrok van de op dat moment verkeerde baan 24. Een piloot die met een AQUILA in het circuit voor baan 06 vloog, kreeg van zijn instructeur het advies om het *downwind* te verlengen om zodoende een conflict met de F152 te vermijden.

Baanrichting 06. (Bron: Breda International Airport)

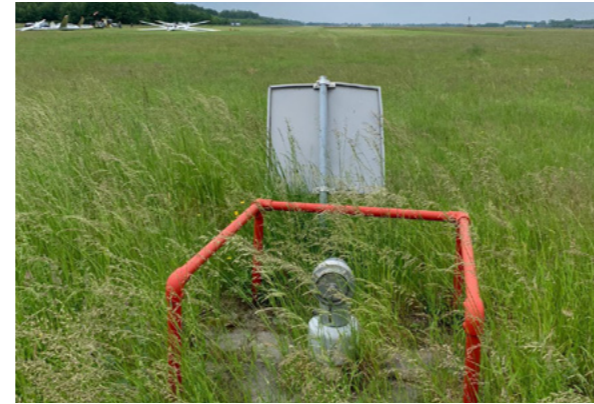
Tijdens de landing raakte het zweefvliegtuig een bord met een vleugel en liep daarbij schade op. De piloot bleef ongedeerd.

Het bord. (Bron: Zweefvliegclub)

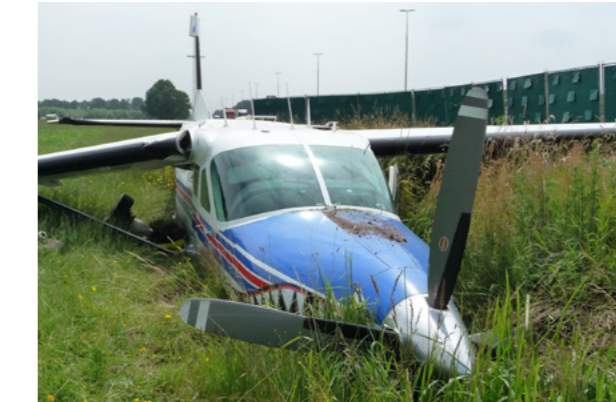
Het vliegtuig vertrok van vliegveld Teuge met 1 piloot en 17 parachutisten aan boord. Kort na de start verloor het vliegtuig motorvermogen, waarop de piloot een noodlanding maakte in een weiland. Het vliegtuig botste hierbij met de rechtervleugel tegen een reclamebord, maakte vervolgens een grondzwaai en kwam tegen de vangrail naast de snelweg tot stilstand. Het vliegtuig raakte zwaar beschadigd. Eén parachutist raakte lichtgewond.

De Cessna 208B na de noodlanding.

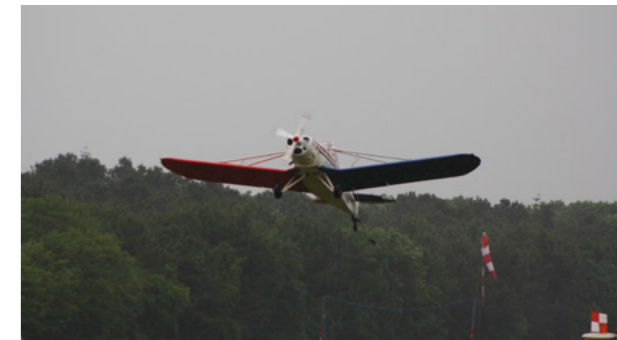
Even voor 11.00 uur steeg een Piper PA-25-235 'Pawnee' op vanaf Breda International Airport (Seppe) voor een luchtreclamevlucht. Binnen het lokale circuit bracht de piloot het vliegtuig in positie om de reclamesleep op te pikken. Kort na het oppikken van de sleep verloor het vliegtuig snelheid en begon het te dalen. Vlak buiten het vliegveldterrein rolde het toestel over rechts, waarna het bijna verticaal op de grond terecht kwam. De piloot kwam hierbij om het leven. Het toestel raakte als gevolg van het ongeval en de daarop volgende brand geheel vernield.

De onderzoekers kwamen tot de volgende conclusies. Ten eerste verongelukte het vliegtuig als gevolg van een overtrek, die ontstond doordat het was uitgerust met een propeller die niet geschikt was voor reclamesleepvluchten. Doordat het vliegtuig langzaam vloog en de motor niet genoeg vermogen had om voldoende toeren te halen, kon de propeller niet genoeg trekkracht produceren om het vliegtuig veilig te laten versnellen en klimmen na het oppikken van de reclamesleep. Daarnaast vloog het vliegtuig met meer dan het maximale startgewicht, wat het tekort aan vermogen verergerde. In deze onveilige situatie kon de ervaren piloot niets doen om de controle over het vliegtuig terug te krijgen.

Het oppikken van de reclamesleep tijdens de ongevalsvlucht. (Bron: De Haan)

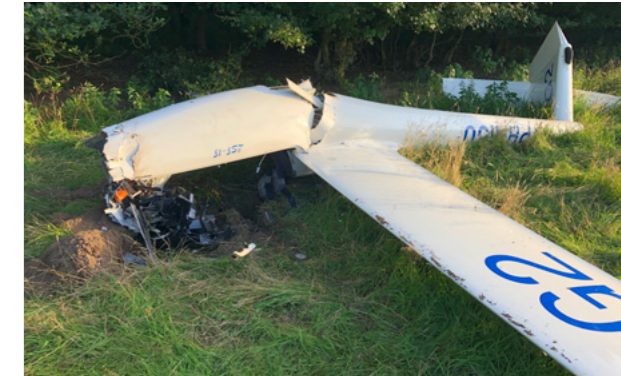
Op zondag 12 juli 2020 steeg een eenpersoonszweefvliegtuig, type Rolladen-Schneider LS8-18 met registratienummer PH-1150, op van vliegbasis Gilze-Rijen door middel van de lierstartmethode. Op een hoogte van circa 200 meter raakte de kabel vroegtijdig los. Getuigen zagen dat het zweefvliegtuig zijn neus liet zakken en dat er een bocht naar rechts werd gemaakt met een steile dwarshellingshoek. Vervolgens nam het zweefvliegtuig een neerwaartse neusstand aan en begon het te roteren. Na ongeveer twee volledige omwentelingen met de neus naar beneden gericht, stortte het zweefvliegtuig neer op de grond en kwam het op de kop tot stilstand. De piloot overleed aan haar verwondingen.

Het ongeval werd veroorzaakt doordat de piloot niet uit de tolvlucht wist te komen. Deze tolvlucht was het gevolg van een lage snelheid, dicht bij de overtreksnelheid, die zich snel had ontwikkeld tot een asymmetrische overtrek. De lage snelheid was ontstaan na het vroegtijdig losraken van de lierkabel tijdens de lierstart. Nadat een kabel vroegtijdig is losgeraakt, moet de piloot de (BOKS-) procedure voor het ontkoppelen van de kabel uitvoeren. Dit houdt feitelijk in dat de piloot de stuurknuppel naar voren moet bewegen om een normale neusstand en de bijbehorende veilige snelheid te bereiken. De piloot van de PH-1150 maakte een bocht naar rechts voordat het zweefvliegtuig een veilige snelheid had bereikt, waardoor de rechtervleugel in een overtreksituatie terecht kwam. Er waren geen technische mankementen in de werking van de stuurvlakken (roeren) die een rol hebben gespeeld bij het ongeval.

Tijdens het onderhoud van de PH-1150 is er een tijdelijke reparatie uitgevoerd aan de gegoten huls van de gele ontkoppelhendel en is de route van de kabel van de zwaartepuntshaak aangepast. Op de eerste dag dat er na de werkzaamheden aan het kabelontkoppelingsmechanisme met de PH-1150 werd gevlogen – dit was de dag vóór het ongeval – raakten er tijdens lierstarts drie kabels vroegtijdig los. Na de laatste vlucht vóór de ongevalsvlucht werd er een defect van de tijdelijke reparatie geconstateerd. De conclusie is dat het vroegtijdig losraken van de kabel tijdens de ongevalsvlucht is veroorzaakt door een defect aan het ontkoppelingsmechanisme. De exacte oorzaak van dit defect is niet vastgesteld.

Het verongelukte zweefvliegtuig.

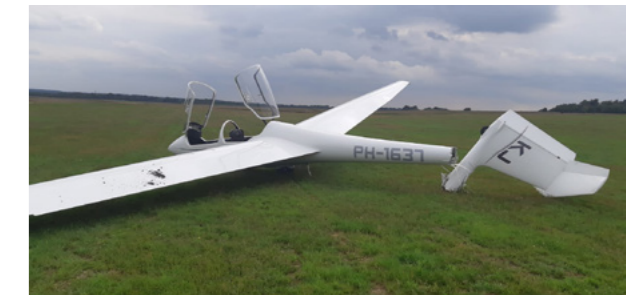
een geschatte hoogte van circa 30-50 meter met volle roeruitslagen een forse slipmanoeuvre in over links, met het doel extra hoogte te verliezen. Tijdens deze slipmanoeuvre was de neus van het toestel omlaag gericht, die nog verder zakte tijdens het verloop van de manoeuvre. De instructeur bracht het toestel op enkele meters hoogte weer in een min of meer horizontale stand, waarna het een harde landing in de heide net voor het landingsveld maakte. Het toestel stuiterde op en landde vervolgens met de linkervleugel omlaag op de neus. Het zweefvliegtuig reed door en draaide circa 90 graden naar links voordat het tot stilstand kwam in het beoogde landingsveld. De instructeur had na afloop een pijnlijke rechterarm en schouder; de leerling bleef ongedeerd. De staart van het toestel was afgebroken, de romp vervormd en de neus ingedeukt.

Uit beschikbare filmopnamen van de eindnadering van het toestel blijkt dat de slipmanoeuvre op lage hoogte werd ingezet en met volledige roeruitslagen werd uitgevoerd. Hierdoor ontstond er een grote dalhoek met een hoge daalsnelheid. Opvallend is de lage neusstand tijdens de gehele manoeuvre. De slip werd op lage hoogte

beëindigd met een vlakke neusstand; hierdoor was er te weinig hoogte beschikbaar om de hoge daalsnelheid te verminderen en vervolgens te landen. Dit resulteerde in de harde landing.

De ASK 21 B na de harde landing. (Bron: Politie, Team Luchtvaarttoezicht)

Om een slipmanoeuvre met de vereiste precisie uit te voeren is het belangrijk deze altijd rustig in te leiden en gelijktijdig de neus van het toestel boven de horizon te houden. Het bewust zijn van de daalsnelheid is hierbij van vitaal belang; deze dient in verhouding te zijn tot de vlieghoogte. Op lage hoogte dient de daalsnelheid laag te zijn. De manoeuvre dient ook rustig beëindigd te worden op voldoende hoogte, waarbij de neusstand moet worden verlaagd om voldoende vliegsnelheid te behouden.
