ONDERZOEKSRaad  
VOOR VEILIGHEID

# Kwartaalrapportage Luchtvaart

juli - september 2021

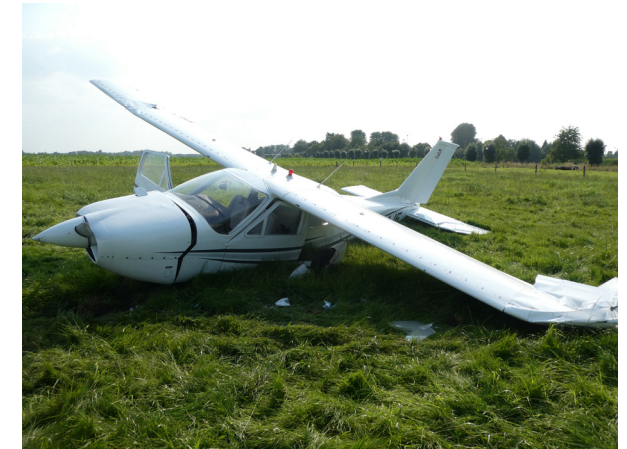
Tijdens de landing op baan 31 verloor de instructeur de controle over de Cessna 177. Het vliegtuig kwam, na een grondzwaai, in een weiland grenzend aan baan 31 tot stilstand. De piloot liep lichte verwondingen op en de overige twee inzittenden bleven ongedeerd. Het toestel raakte zwaar beschadigd.

*Het verongelukte toestel.*

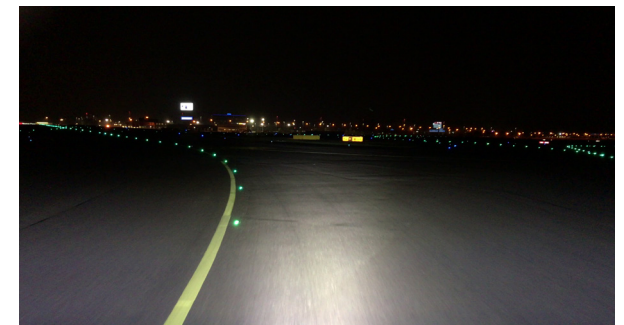
Toen beide vliegtuigen elkaar naderden op de kruising van de rijbanen, stopte de bemanning van de A320neo niet zoals was geïnstrueerd. Een botsing tussen de twee toestellen werd voorkomen, doordat de piloot van de A320-200 een noodstop maakte. De rechtervleugeltip van de A320neo ging op korte afstand voor de A320-200 langs. De cockpitbemanning van de A320neo, die niet wist waar zij het andere vliegtuig kon verwachten, zag het toestel over het hoofd. Dit werd veroorzaakt door de duisternis, de achtergrondverlichting, de complexiteit van de locatie en hun andere taken tijdens het taxiën.

Het ernstige incident werd veroorzaakt doordat de bemanning van het vliegtuig dat voorrang moest verlenen, het andere vliegtuig niet op tijd opmerkte. Onderstaande factoren speelden een rol:

Bocht naar links, waar de Airbus 320-200 van rechts kwam.  
(Bron: Amsterdam Airport Schiphol)

De Onderzoeksraad voor Veiligheid is van mening dat het voorkomen van botsingen en gevaarlijke situaties op de grond een gedeelde verantwoordelijkheid is. Zowel vliegtuigbemanningen als luchtverkeersleiding spelen hierin een belangrijke rol, zeker in gevallen waarin een mogelijk conflict wordt voorzien. Het verdient de voorkeur om stopinstructies te herhalen en contact te blijven houden met de bemanningen, totdat deze een duidelijk beeld hebben van de situatie en de kans op fouten is verminderd.

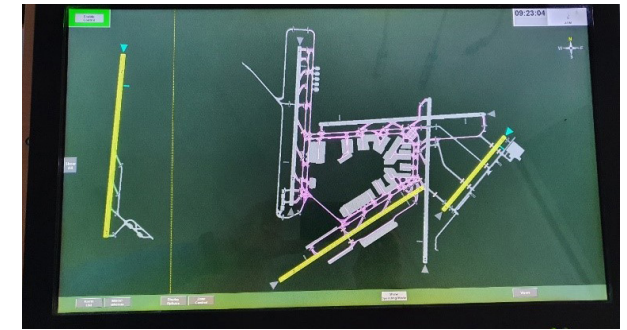
Door AAS en LVNL zijn de afgelopen jaren diverse systemen ingevoerd die bijdragen aan het voorkomen van het gebruik van niet beschikbaar gestelde banen. In 2017 is het *Airfield Lighting Control and Monitoring System* (ALCMS) door de luchthaven in gebruik genomen. Dit systeem geeft met een interactief scherm een overzicht van de status van de banen op Schiphol, zie onderstaande foto.

*Het Airfield Lighting Control and Monitoring System (ALCMS) bedieningspaneel van de luchthaven Schiphol. De geel verlichte banen zijn beschikbaar gesteld aan de luchtverkeersleiding, de grijsgekleurde niet.*

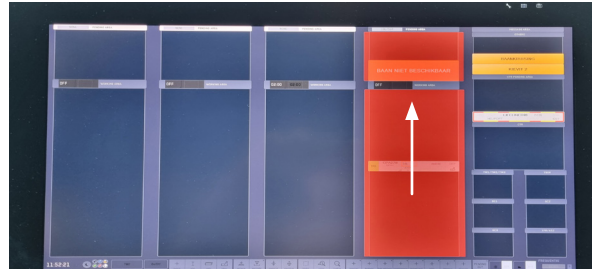
Naar aanleiding van het voorval op 18 januari 2020 is op 17 maart 2020 het ALCMS, eerder dan gepland, gekoppeld aan het door LVNL in gebruik genomen EFS. Door de koppeling van beide systemen is het niet meer mogelijk een vlucht toe te wijzen aan een niet beschikbaar gestelde baan. Bij een poging dit te doen kleurt het baanvak rood en verschijnen de vluchtgegevens niet op het scherm. Daarnaast genereert het systeem de waarschuwing "Baan niet beschikbaar".

Deel van een werkpositie in de verkeerstoren op Schiphol: het EFS van LVNL. In bovenstaand voorbeeld is baan 18L/36R niet beschikbaar. In de rode rechthoek (met een pijl gemarkeerd) staat de tekst: "baan niet beschikbaar". (Bron: LVNL)

De invoering van het EFS bij LVNL, gevolgd door de koppeling van beide systemen na dit incident, heeft een effectief vangnet gecreëerd. De Onderzoeksraad is van mening dat hiermee de kans op herhaling van incidenten met het beschikbaar stellen en weer teruggeven van banen door LVNL aanzienlijk is verkleind. De Onderzoeksraad tekent hierbij aan dat het systeem van beschikbaar stellen van banen en weer teruggeven door de luchtverkeersleiding aan de luchthaven, als één of meerdere banen tijdelijk niet worden gebruikt, wereldwijd uniek is. Dit draagt bij aan de complexiteit van de afhandeling van het vliegverkeer op Schiphol, waardoor veiligheidsrisico's ontstaan.<sup>2</sup>

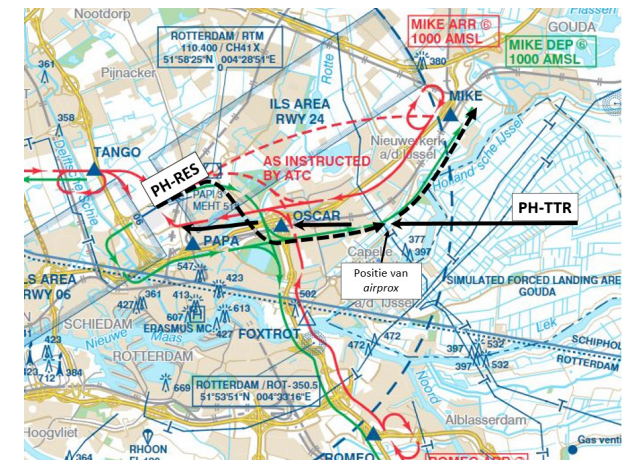
Positie van de bijna botsing tussen de PH-TTR (zwart) en PH-RES (zwart onderbroken). (Bron: LVNL, bewerkt door Onderzoeksraad voor Veiligheid)

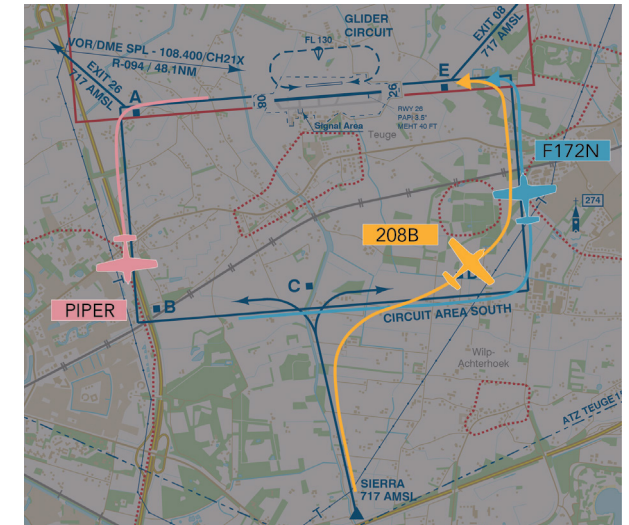
Situatieoverzicht gebaseerd op verklaringen van de vliegers. (Kaart: visual approach chart International Airport Teuge, bron: AIP, LVNL)

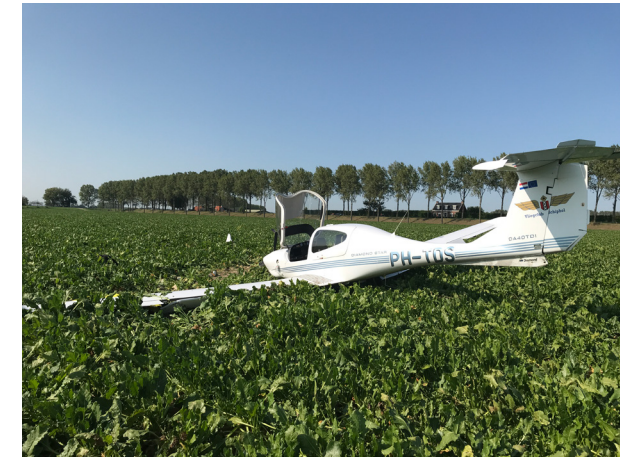
*De PH-TDS na de noodlanding. (Bron: Politie, Team Luchtvaarttoezicht)*

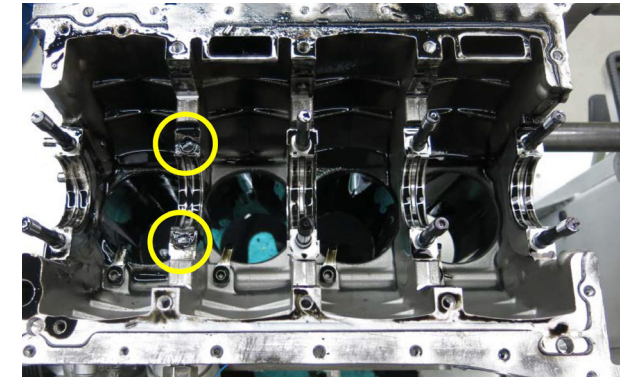
In oktober 2020 hebben de BFU en de Duitse fabrikant de motor van de PH-TDS verder uit elkaar gehaald. Naast de al geconstateerde schade bleek dat bouten (*stud bolts*) van de schalen van één van de hoofdagers waren afgebroken (zie onderstaande afbeelding).

*Afgebroken bouten van lager nr. 2.*

Uit de vastgestelde schade aan de krukas en de hoofdagers van de motor van de PH-TDS blijkt dat de krukas door de kapotte constructie van hoofdlager nr. 2 niet meer correct uitgelijnd was met alle lagers in het motorblok. Dit veroorzaakte een cyclische belasting, waardoor de krukas uiteindelijk kapot ging als gevolg van metaalmoeheid en er een scheur in het motorblok kwam, met als onvermijdelijk gevolg dat de motor uitviel.

De fabrikant gebruikt vier soorten *stud bolts* om de motor te assembleren. Alle defecte *stud bolts* behoorden tot dezelfde soort (donkerkleurig) en vertoonden breuken als gevolg van metaalmoeheid. Tijdens het fabricageproces waren de defecte bouten gewalst<sup>14</sup> voorafgaand aan de warmtebehandeling, terwijl de andere soorten *stud bolts* (glimmend) koudgewalst waren na de warmtebehandeling. De glimmende bouten vertoonden een betere weerstand tegen metaalmoeheid dan de donkerkleurige bouten.

In september 2021 meldde de BFU dat 370 motoren ter inspectie waren teruggestuurd naar hun productiefaciliteit. Deze grootschalige veiligheidsmaatregel van de fabrikant had tot gevolg dat nog eens 17 motoren (22 in totaal, als de gevallen van motoruitval tijdens de vlucht worden meegeteld) met defecte *stud bolts* werden ontdekt.

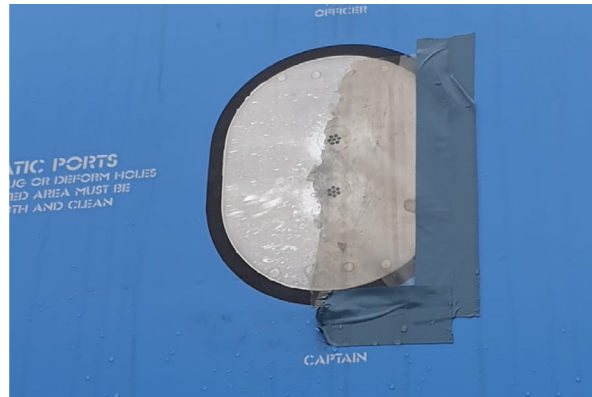
Onjuiste werking van het pitot-statisch systeem heeft tot gevolg dat er onbetrouwbare informatie over luchtsnelheid en hoogte wordt weergegeven. Deze onbetrouwbare indicaties kunnen ertoe leiden dat de piloten moeilijkheden ondervinden om het toestel veilig te besturen. Wanneer deze indicaties worden gecombineerd met ongunstige omgevingsomstandigheden zoals wolkenlagen, kan dit de onveilige situatie verergeren. De piloten kunnen dan geen referenties – de horizon – als hulpmiddel buiten de cockpit gebruiken om het toestel te besturen. Tijdens dit voorval waren de piloten in staat om het toestel veilig in de lucht te houden, ondanks dat er gedurende het grootste deel van de vlucht sprake was van een wolkenlaag. Desalniettemin hebben storingen in het pitot-statisch systeem in het verleden geleid tot ernstige incidenten en ongevallen.

Niet verwijderde afdekking. (Bron: luchtvaartmaatschappij)

Daarom wordt benadrukt dat onderhoudstechnici en piloten tijdens inspecties en voorbereidingen voorafgaand aan de vlucht moeten controleren of het pitot-statisch systeem vrij is van afdekkingen, stickers of tape om een veilige vlucht te garanderen.

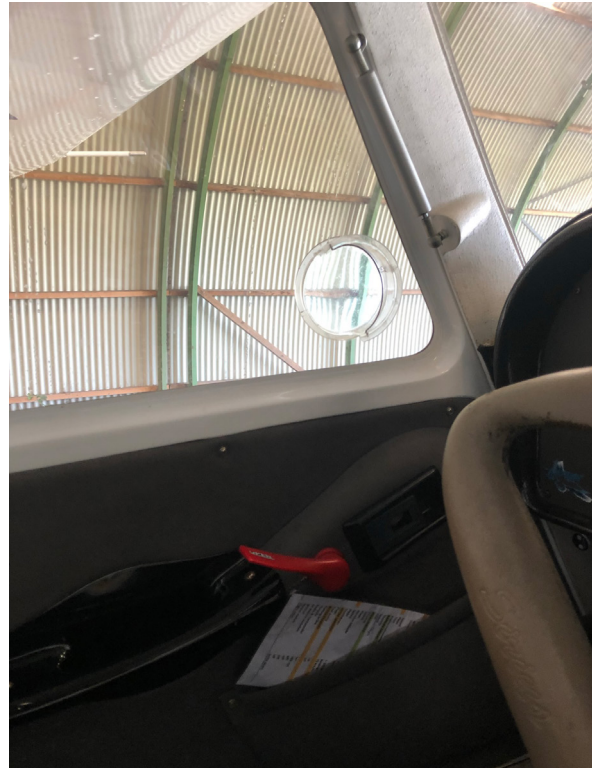
Als de deur is vergrendeld, kan deze alleen vanaf de buitenkant worden geopend door het doorzichtige deel van de deur te breken. Het ronde ventilatieraam is smal en het is moeilijk – als het al mogelijk is – om door dit venster heen aan de rode hendel aan de binnenkant te draaien. De fabrikant verklaarde niet op de hoogte te zijn van voorvallen waarbij het vergrendelingsmechanisme voor problemen heeft gezorgd.

*De rode hendel en het ronde ventilatieraam.*

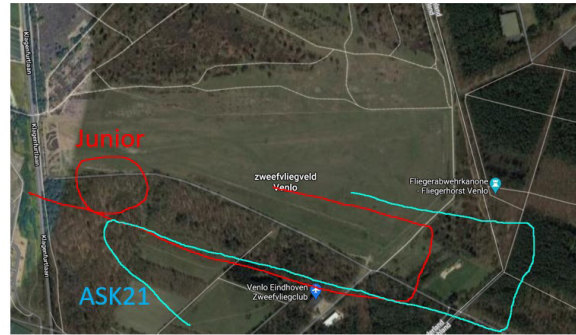
De FLARM in beide toestellen had geen waarschuwing gegenereerd. De oorzaak hiervoor was dat de FLARM in de ASK 21 defect was. De inzittenden van de ASK 21 hadden de radio-oproep die voor hun bedoeld was niet gehoord, omdat de zendfunctie van de radio in de Junior niet goed functioneerde. Beide zweefvliegtuigen hadden dus defecten. De defecten waren al bekend voor aanvang van het vliegbedrijf.

Door beide zweefvliegtuigen afgelegde vliegpaden. (Bron: zweefvliegclub)

De airprox ontstond doordat de piloten elkaar respectievelijk laat en niet hadden waargenomen. Door de adequate uitwijkmanoeuvre van de piloot van de Junior werd een botsing voorkomen.

Het is belangrijk dat iedereen die aan zweefvliegactiviteiten deelneemt, beseft dat de meeste mankementen aan een zweefvliegtuig een nadelig effect kunnen hebben op de vliegveiligheid. Het is daarom van belang dat elk defect wordt gemeld, bekeken en beoordeeld en het toestel pas weer deelneemt aan het vliegbedrijf wanneer is vastgesteld dat het veilig kan worden gebruikt.

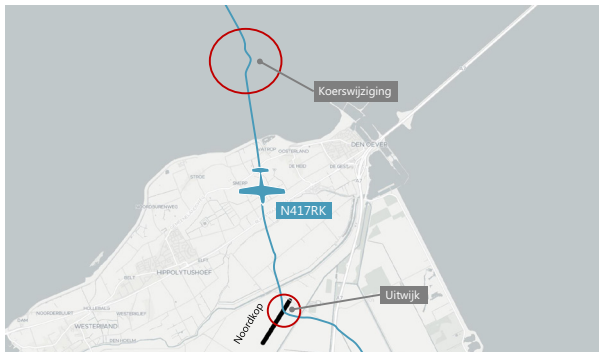
Uit de radardata blijkt dat de N417RK boven de Waddenzee op een hoogte van ongeveer 1750 voet vloog. Voor het bereiken van de kust verlegde de piloot de koers van het vliegtuig iets naar het zuiden en bij het bereiken van de kust van Noord-Holland daalde het vliegtuig tot ongeveer 1400 voet. Het vliegtuig vloog vervolgens over de noordkant van het zweefvliegveld en maakte de uitwijkmanoeuvre boven het zweefvliegveld. Op het moment van de uitwijkmanoeuvre vloog de N417RK op een hoogte van ongeveer 1400 voet. Volgens FLARM-data vloog de PH-1569 op dat moment ten westen van de N417RK, op een hoogte van ongeveer 1690 voet (QNH). De horizontale separatie tussen beide toestellen was circa 180 meter en de verticale separatie circa 290 voet (88 meter). De radardata van het relevante deel van de route van de N417RK is weergegeven in onderstaande figuur.

Door de N417RK gevlogen route. (Brongegevens: LVNL)
