ONDERZOEKSRaad  
VOOR VEILIGHEID

# Kwartaalrapportage Luchtvaart

januari - maart 2018

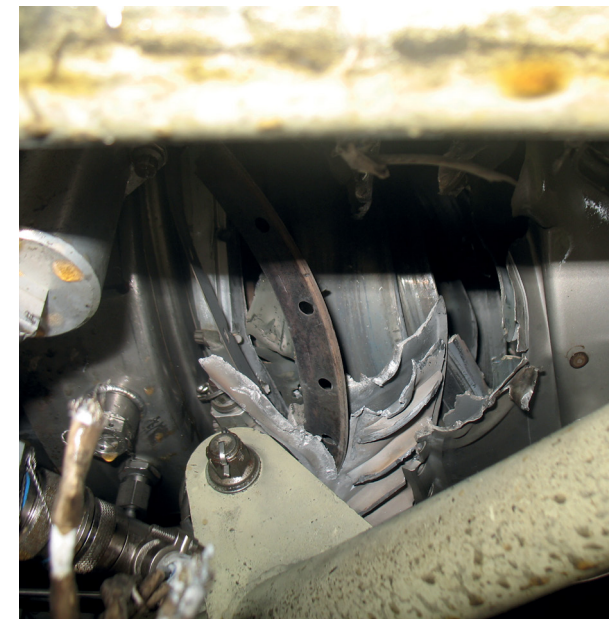
Voorafgaand aan de vlucht van Nürnberg Albrecht Dürer Airport in Duitsland naar Zürich Kloten Airport in Zwitserland werd de Fokker 100 gede-iced. De medewerker die aan het de-icen was, hoorde het toerental van de auxiliary power unit (APU) toenemen waarop hij het de-icen stopte. Op dat moment vond er een explosie plaats en schilde de medewerker in zijn werkbak. Direct daarna volgde een nog hardere explosie, waarop de APU zichzelf uitschakelde. Tijdens deze gebeurtenissen sprong een serviceluis aan de onderzijde van het vliegtuig open. Daar doorheen

ontsnapte een steekvlam van circa 2 meter. Het luik raakte beschadigd. De explosies waren hoorbaar in de cabine van het vliegtuig. In de cockpit verscheen een APU-foutwaarschuwing. De vliegtuigbemanning verklaarde dat het vliegtuig schudde. Achter in de cabine beschadigde een afgebroken deel van de APU het drukschot en kwam gedurende korte tijd rook naar binnen. Daarop werden de passagiers naar de rookvrije voorzijde van de cabine gedirigeerd. Vervolgens zijn zij uitgestapt en met bussen naar het luchthavengebouw gebracht.

Uit onderzoek is gebleken dat de-icing vloeistof in de APU terecht was gekomen waardoor de turbinesnelheid significant toenam.

*De beschadigde APU. (Foto: BFU)*

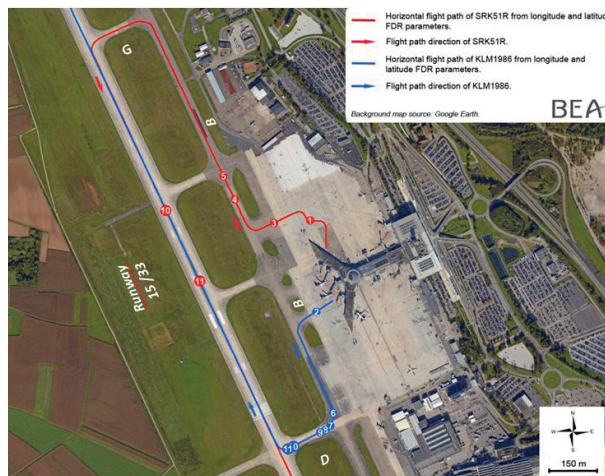
Volgens het rapport van de Franse onderzoeksautoriteit BEA werd het incident veroorzaakt doordat de cockpitbemanning van de Embraer de instructie van de luchtverkeersleiding verkeerd begreep, en doordat de luchtverkeersleiding niet opmerkte dat de cockpitbemanning van de Embraer de instructie onjuist teruglas.

Horizontale vliegpaden Embraer 190 (blauw) en Dornier 328 (rood).  
(Foto: BEA)

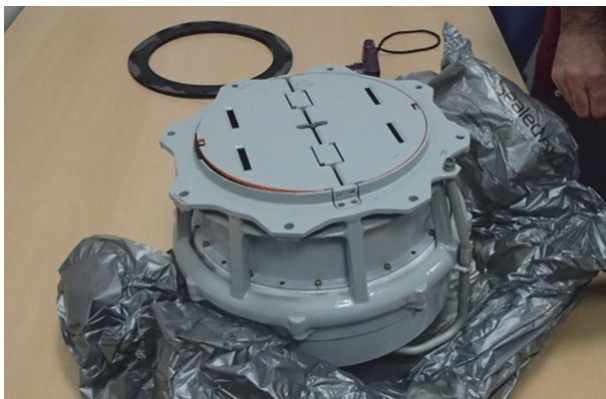
Na onderzoek werd vastgesteld dat de cabine niet juist op druk kwam door een defecte *positive pressure relief valve* (PPRV). Beide PPRVs waren vervangen door gereviseerde kleppen tijdens recent onderhoud aan het vliegtuig. Het testen en demonteren van de defecte klep gaf geen uitsluitsel over de reden voor het falen van de klep. De mogelijkheid dat er zich vuilresten in de klep bevonden tijdens de vlucht kon niet worden uitgesloten.

Defecte *positive pressure relief valve* (PPRV). (Foto: AAIB)

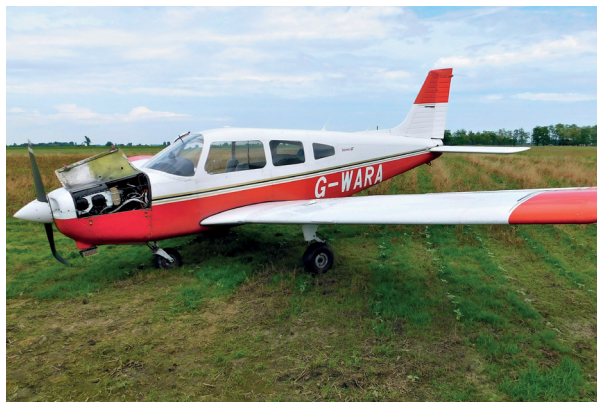
De Piper Cherokee, met een Nederlandse eigenaar, voerde een vlucht uit van Oradea International Airport in Roemenië naar Brno–Turany Airport in Tsjechië met aan boord de gezagvoerder en een passagier. Tijdens de vlucht viel het elektrische systeem van het vliegtuig uit. De gezagvoerder maakte daarop een noodlanding in een weiland. Geen van beide inzittenden liep daarbij verwondingen op. Het vliegtuig liep schade op aan de propeller, het neuslandingsgestel en de motorophanging.

De G-WARA na de noodlanding. (Foto: TSB)

Uit eerste onderzoek door de Hongaarse onderzoeksautoriteit (TSB) bleek dat de bemanning zich ervan bewust was dat de accu van het vliegtuig defect was. Voor vertrek heeft zij de vliegtuigmotor met behulp van een externe elektriciteitsbron gestart. De TSB heeft daarop besloten dat dit voorval geen onderzoek of acties van de TSB verlangt en heeft de Onderzoeksraad voor Veiligheid op 28 februari 2018 geïnformeerd dat het onderzoek is gestaakt.

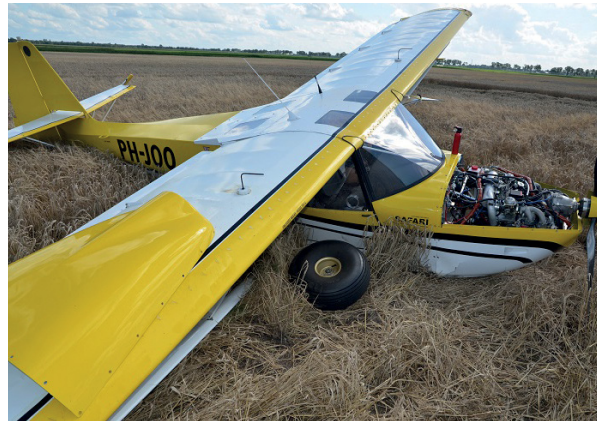
De landing was hard en vrij snel na het contact met de grond gleed het vliegtuig zijwaarts weg. Binnen enkele seconden kwam het zwaar beschadigde vliegtuig tot stilstand. Het vliegtuig lag op zijn rechterzijkant en de passagiersdeur was hierdoor geblokkeerd. De bestuurder heeft de passagier het vliegtuig aan de linkerkant laten verlaten, waarna hij de havendienst informeerde, het elektrisch systeem uitschakelde en de brandstoftoevoer afsloot. Vervolgens deactiveerde hij de *Emergency Locator Transmitter* (ELT) en verliet het vliegtuig. Toen de havenmeester van vliegveld Stadskanaal het vliegtuig achter de bomen had zien verdwijnen, activeerde hij het noodplan van het vliegveld.

Uit de vluchtgegevens blijkt verder dat tijdens de vlucht circa 4,8 liter brandstof is gebruikt. Dit komt ruwweg overeen met de inhoud van de *header tank*. Bij nader onderzoek bleken de brandstofafsluiters in de vleugels dicht te staan. Het is niet bekend wanneer deze zijn gesloten. Er is geen waarschuwingssysteem dat de bestuurder erop attendeert dat iets niet in orde is met de brandstofvoorziening vanuit de vleugeltanks naar de *header tank*. De boordcomputer geeft enkel het brandstofverbruik per uur aan en berekent de totaal resterende hoeveelheid beschikbare brandstof.

Het ongeval is veroorzaakt door brandstoftekort. De motor werd van brandstof voorzien door de *header tank*, maar gedurende de vlucht werd de *header tank* niet gevoed door de vleugeltanks doordat de brandstofafsluiters van deze tanks dicht stonden.

De PH-JOO na het ongeval. (Foto: Luchtvaartpolitie)

Door de fabrikant zal naar aanleiding van dit ongeval een *Service Bulletin* worden uitgebracht dat de volgende elementen zal bevatten:

- Een sensor die het brandstofniveau in de *header tank* registreert, met een waarschuwingslamp en geluidsignaal op het instrumentenpaneel bij een brandstoftekort.
- Het in open positie zekeren van de brandstofafsluiters in de vleugel.
- Het opnemen van een check van de vleugelbrandstofafsluiters in de *pre-flight checklist*.
