ONDERZOEKSRaad
VOOR VEILIGHEID

Kwartaalrapportage Luchtvaart

januari - maart 2019

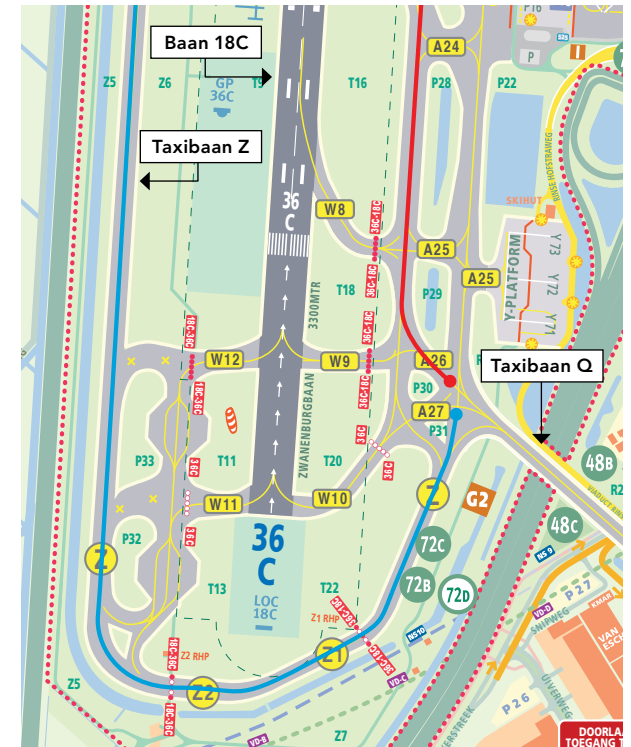
Een Airbus A320 (rode lijn in de figuur met de route van beide vliegtuigen) landde in de avond op baan 18C en kreeg toestemming van de luchtverkeersleiding via taxibaan Q (Quebec) naar de parkeerpositie aan de C-pier te taxiën. De bemanning kreeg tevens de instructie om bij het naderen van taxibaan Q eerst voorrang te verlenen aan een andere Airbus A320 (blauwe lijn in figuur met de route van beide vliegtuigen) die van rechts naderde via taxibaan Z (Zulu). De bemanning van deze A320 kreeg te horen dat de (zojuist gelande) A320 op hen zou wachten. Beide toestellen naderden elkaar bij de kruising van beide taxibanen. De bemanning van de gelande A320 verleende echter geen voorrang, waardoor de bemanning van de andere A320 genoodzaakt was een noodstop te maken. Beide toestellen passeerden elkaar op korte afstand.

De route van beide vliegtuigen op basis van de radargegevens.
(Bron: LVNL)

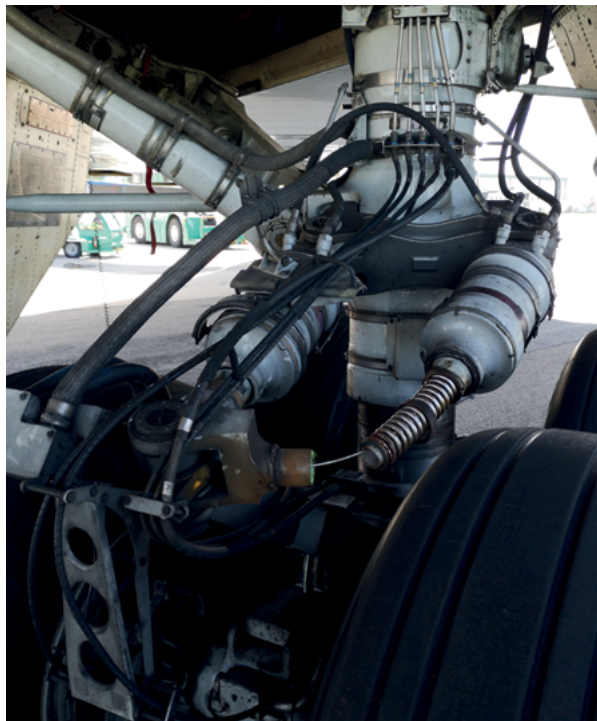
Tijdens het taxiën van het Nederlands geregistreerde vrachtvliegtuig, een Boeing 747-400F, naar de parkeerpositie op Ministro Pistarini International Airport in Argentinië, faalde één van de stuuractuatoren van het rechterhoofdlandingsgestel. Het vliegtuig stopte op de taxibaan en kon pas na het uitladen van de lading naar de parkeerpositie worden gesleept.

Rechterhoofdlandingsgestel. (Bron: JIAAC)

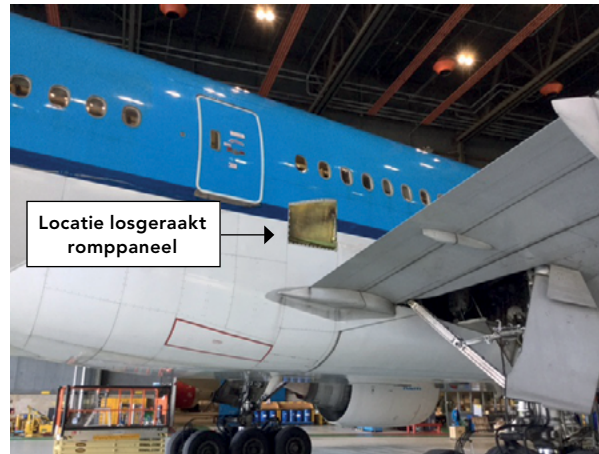
De Boeing 777 was gestart vanaf Kansai International Airport (Osaka, Japan) met bestemming Amsterdam Airport Schiphol. Tijdens de klim boven Osaka verloor het vliegtuig een romppaneel van 107 centimeter (lengterichting) bij 108 centimeter (maximum hoogte). Het kunststof paneel van ongeveer 4,3 kilogram belandde op een auto die door Osaka reed. De auto raakte hierdoor beschadigd. De bestuurder – tevens enige inzittende – bleef ongedeerd. De vlucht naar Schiphol werd vervolgd, waar het vliegtuig zonder problemen landde.

Uit het onderzoek door de *Japan Transport Safety Board* (JTSB) is gebleken dat de beugel die de voorste bovenhoek van het paneel vasthield, waarschijnlijk is gebroken. Er ontstond hierdoor een opening tussen de bovenhoek van het paneel en de romp, waarna het paneel loskwam door de druk van de inkomende luchtstroom en trillingen.

Het losgeraakte paneel. (Bron: Luchtvaartmaatschappij)
