ONDERZOEKSRaad  
VOOR VEILIGHEID

# Kwartaalrapportage Luchtvaart

januari - maart 2022

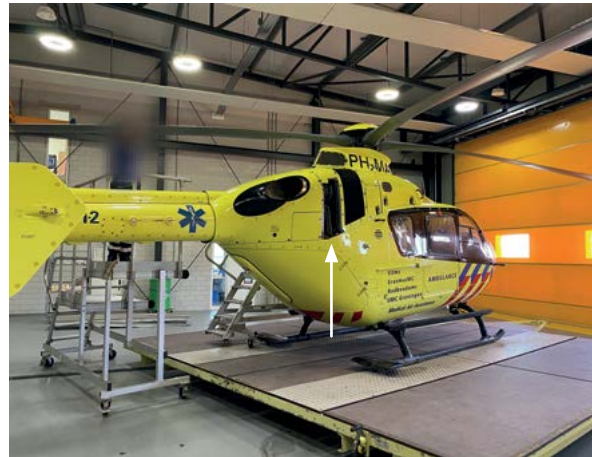
De traumahelikopter was opgestegen van Groningen Airport Eelde; de bemanning keerde kort daarna weer terug naar de luchthaven, omdat de opdracht waarvoor ze onderweg waren, was geannuleerd. Tijdens de terugvlucht hoorde de bemanning een onbekend geluid. De rest van de vlucht verliep zonder bijzonderheden. Tijdens de inspectie van de helikopter na de landing bleek dat deze een motorinspectieluik (ongeveer 60 bij 30 cm) was verloren.

De helikopter met het verloren motorinspectieluik.  
(Bron: ANWB MAA)

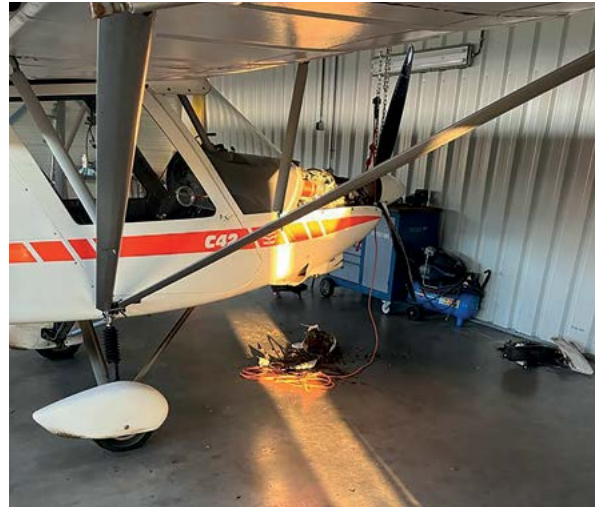
De *microlight aeroplane* maakte een harde landing op baan 06 waarbij het neuswiel afbrak en de propeller beschadigd raakte. De twee inzittenden bleven ongedeerd.

Het beschadigde toestel. (Bron: Vliegclub)

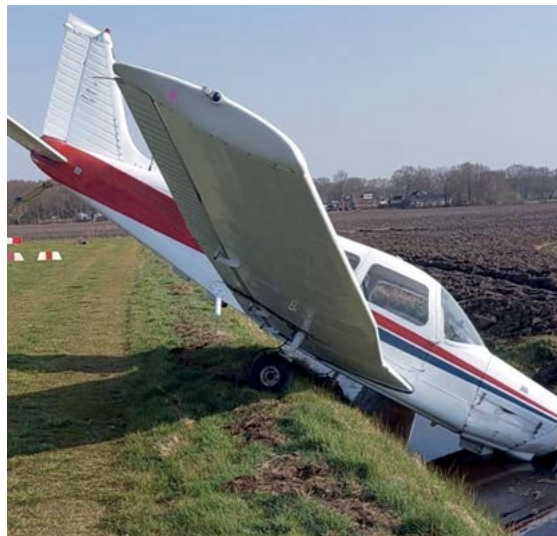
De piloot verloor tijdens de landing op baan 13 de controle over de Piper. Het toestel raakte van de baan en kwam met de neus tot stilstand in een sloot. De piloot bleef ongedeerd. Het toestel liep schade op.

De Piper na de runway excursion. (Bron: Politie, Team Luchtvaarttoezicht)

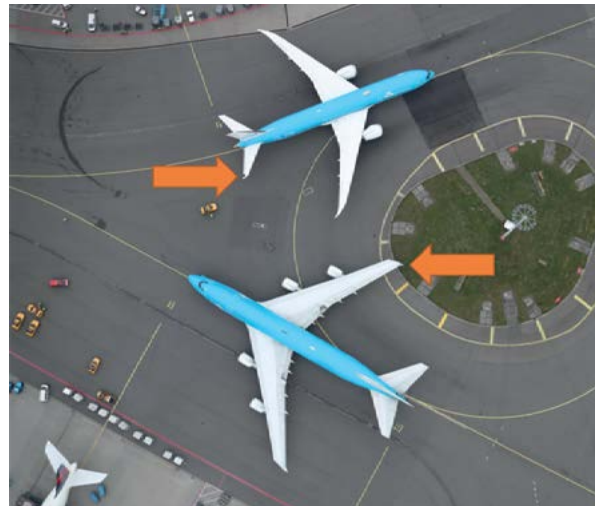
De grondverkeersleiding had een klaring voor een lange pushback gegeven aan de B787. De bemanning bracht deze klaring over aan de pushbackchauffeur. De chauffeur positioneerde de B787 ongeveer 20 meter voorbij de pushbackmarkering op de taxibaan. Kort daarna kreeg ook een B747 een klaring om met de pushback te beginnen. Nadat de grondverkeersleider de pushbackklaring had gegeven aan de B747, realiseerde hij zich dat de B747 hierdoor mogelijk te dicht in de buurt zou komen van de B787. Daarom waarschuwde hij de bemanning van de B747. Dit bericht werd deels geblokkeerd door een ander bericht, waardoor het de bemanning van de B747 niet bereikte. Het bericht werd daarom niet teruggelezen door de bemanning van de B747 (*readback*) en de grondverkeersleider heeft zijn bericht niet herhaald toen er geen *readback plaatsvond*. Omdat het bericht niet doorgegeven werd aan de pushbacktruckchauffeur van de B747, was de chauffeur niet op de hoogte van de lange pushback van de B787. Vanuit zijn positie kon hij niet de exacte positie van dit vliegtuig op de taxibaan bepalen, en tijdens de push werd zijn zicht op de B787 belemmerd door de motoren van de B747.

De positie van de vliegtuigen na de botsing. De pijlen geven de beschadigde vliegtuigonderdelen aan. (Bron: Politie, Team Luchtvaarttoezicht)

De procedure voor de lange *pushback* bij dit ongeval was niet vastgelegd en er was bovendien geen geëvalueerde procedure die was afgestemd tussen de sectorpartijen op Schiphol. De niet-standaard *pushback* van de B787 leidde tot niet-standaardomstandigheden waarvan de pushbacktruckchauffeur van de B747 zich niet bewust was. Afwijken van standaardprocedures is geen ongebruikelijke praktijk voor luchtverkeersleiders op Schiphol, zoals ook werd opgemerkt in eerdere onderzoeken van de Onderzoeksraad (bijvoorbeeld in het Schiphol-onderzoek uit 2017). De reden voor het afwijken van de standaard pushbackprocedure was dat gezorgd moest worden voor een efficiënte doorstroming van het verkeer. Deze bewuste afwijking leidde echter tot risico's, doordat veiligheidsmarges niet langer gewaarborgd waren. De niet-standaard *pushback* van de B787 betekende een tijdelijke beperking voor ander verkeer in de buurt van het toestel.

Het gebruik van standaard pushbackprocedures met bekende obstakelklaringen en separatiemarges is de geëigende manier om een gevaarlijke situatie of ongeval te voorkomen. Als afgeweken wordt van de standaardprocedure, is het essentieel dat de risico's worden onderkend en dat op doeltreffende wijze beperkende maatregelen worden genomen. Als afgeweken wordt van standaardprocedures kan het noodzakelijk zijn andere verkeersbewegingen tijdelijk stil te leggen.

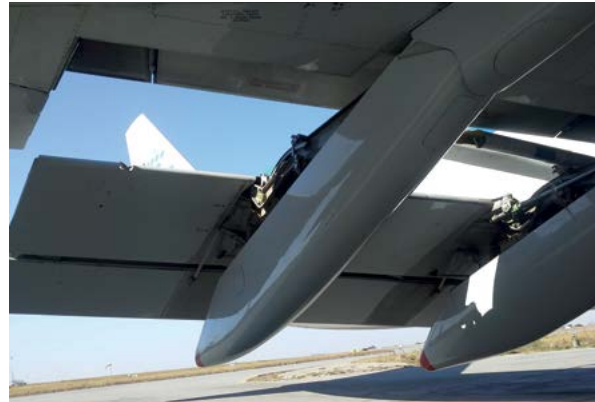
Uit het onderzoek is gebleken dat de *inboard foreflap* van de rechtervleugel defect was en gedeeltelijk is afgebroken door een vermoeidheidsscheur in de *outboard fitting lug* van de *foreflap*. De vermoeidheidsscheur werd veroorzaakt door putcorrosie.

Deze putcorrosie is ontstaan als gevolg van vocht dat zich gedurende lange tijd heeft opgehoopt tussen de binnenkant van de *fitting lug* van de *foreflap* en de buitenkant van het lager van de *fitting lug*. De oorzaak van het defect aan de *outboard fitting* van de *inboard foreflap* van de PH-CKA is vergelijkbaar met die van andere onderzochte voorvallen uit het verleden waarbij de *inboard foreflap* van toestellen uit de Boeing 747-serie is afgebroken.

Afgebroken deel van de *inboard foreflap*. (Bron: eigenaar vliegtuig)

Dit alert service bulletin schrijft voor dat de *outboard fitting lug* van de *inboard foreflap* dient te worden vervangen met een interval dat ruim vóór het verwachte moment van falen ligt. Op 30 maart 2021 heeft de Federal Aviation Authority door middel van Airworthiness Directive F2021-02-15 de onderhoudsvereisten uit Alert Service Bulletin 747-57A2367 verplicht gesteld. Deze maatregel, zoals voorgeschreven in de Airworthiness Directive, is na een lange periode met diverse onderhoudsmaatregelen ingevoerd om het *inboard trailing edge flap*-systeem van de Boeing 747 te verbeteren. De Onderzoeksraad voor Veiligheid maakt uit de vereisten van het Alert Service Bulletin en de verplichte naleving hiervan, zoals voorgeschreven in de Airworthiness Directive, op dat deze afdoende zijn om defecten aan de *outboard fitting lug* van de *inboard foreflap* in de toekomst te voorkomen. Om die reden doet de Onderzoeksraad voor Veiligheid geen aanbevelingen.

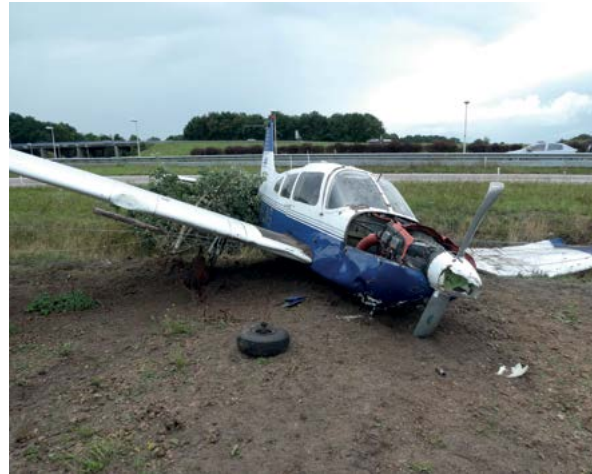
Er waren voor en tijdens de instructievlucht geen duidelijke afspraken gemaakt over wie het vliegtuig zou gaan besturen tijdens de *touch-and-go*. De instructeur verklaarde dat hij de landing zou maken, terwijl de student dacht dat hij de *touch-and-go* ging uitvoeren. Gelijktijdige stuurinputs van zowel de vlieginstructeur als de student leidden tot een getrokken positie van de stuurknuppel, waardoor een hoge neusstand en een grote invalshoek tijdens de doorstart ontstonden.

Hierdoor ontstond tijdens de doorstart veel weerstand die niet of nauwelijks kon worden gecompenseerd door het motorvermogen. Dit leidde tot een startrol met een te lage vliegsnelheid. Het vliegtuig kwam kort van de startbaan los, dreef vervolgens naar links waarna de wielen de grond weer raakten. De start werd doorgezet waarna het vliegtuig uiteindelijk op lage hoogte weer in de lucht kwam. Daarna viel het vliegtuig over de rechtervleugel weg, raakte de grond met de vleugeltip en maakte een grondzwaai van 180 graden. Het vliegtuig kwam vervolgens tot stilstand buiten de grenzen van het vliegveld.

Het hoge totaalgewicht van het vliegtuig en een achterliggend zwaartepunt hadden een negatief effect op de vliegeigenschappen van het vliegtuig.

*De Piper PA-28 na het ongeval.*

Naar aanleiding van het ongeval heeft de vlietschool maatregelen genomen om te voorkomen dat instructeurs lesgeven op vliegtuigtypes waarmee zij weinig ervaring hebben.

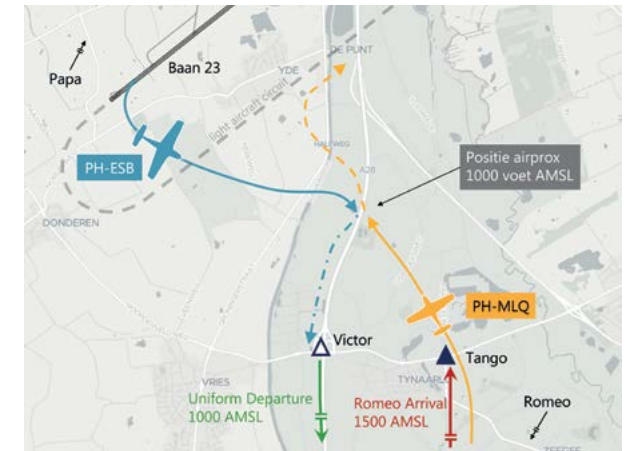
De PH-ESB (hierna ESB) vloog na de start op een zuidoostelijke koers en klom naar 1000 voet AMSL voor een Uniform Departure (zie figuur). Ongeveer op hetzelfde moment passeerde de PH-MLQ (hierna MLQ) punt Romeo voor een Romeo Arrival op een hoogte van 1500 voet AMSL. Daarna meldde de MLQ zich boven punt Tango; de verkeersleider klaarde de MLQ om in te voegen op *downwind* van baan 23. Kort daarna verstrekke de verkeersleider *traffic information* aan de MLQ over een toestel dat via punt Papa een Uniform Departure vloog. Vervolgens verstrekke de verkeersleider aan de ESB *traffic information* over een toestel dat van punt Tango naar *downwind* vloog op 1000 AMSL; de ESB bevestigde de ontvangst van dit bericht.

Flight tracks van PH-MLQ en PH-ESB en de positie van de airprox.

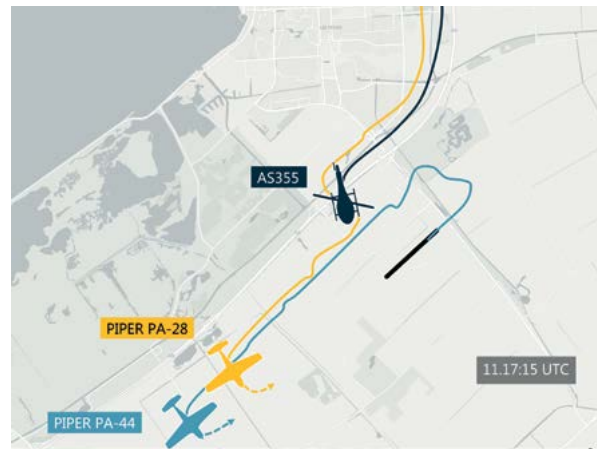
Beide toestellen maken de bocht van het basisbeen naar het eindnaderingsbeen. (Brongegevens: LVNL)

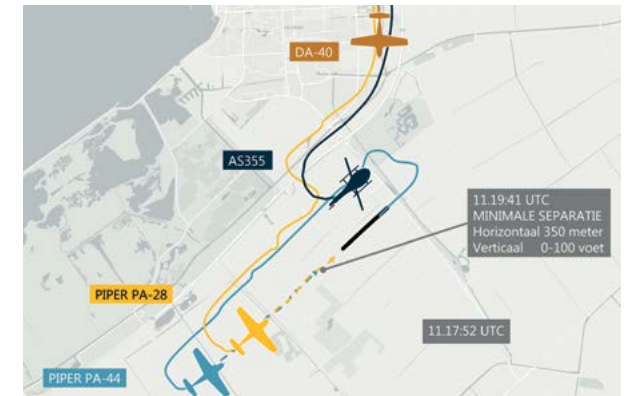
De piloot van de PA-44 meldde vervolgens dat de PA-28 kort voor hem op het eindnaderingsbeen vloog, zie tweede figuur. De verkeersleider instrueerde de PA-28 daarom om een doorstart te maken. De minimale horizontale separatie tussen de twee vliegtuigen bedroeg 350 meter op ongeveer dezelfde hoogte.

Beide toestellen op het eindnaderingsbeen en de *airprox*. (Brongegevens: LVNL)

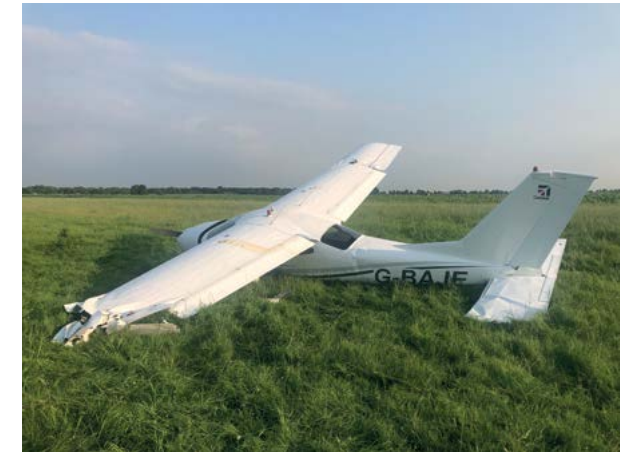
De oorzaak voor de rolbeweging naar links, die het vliegtuig vlak voor de landing maakte, is niet met zekerheid vastgesteld. Mogelijk hebben meteorologische omstandigheden bijgedragen aan het ontstaan van het ongeval.

Het verongelukte toestel.

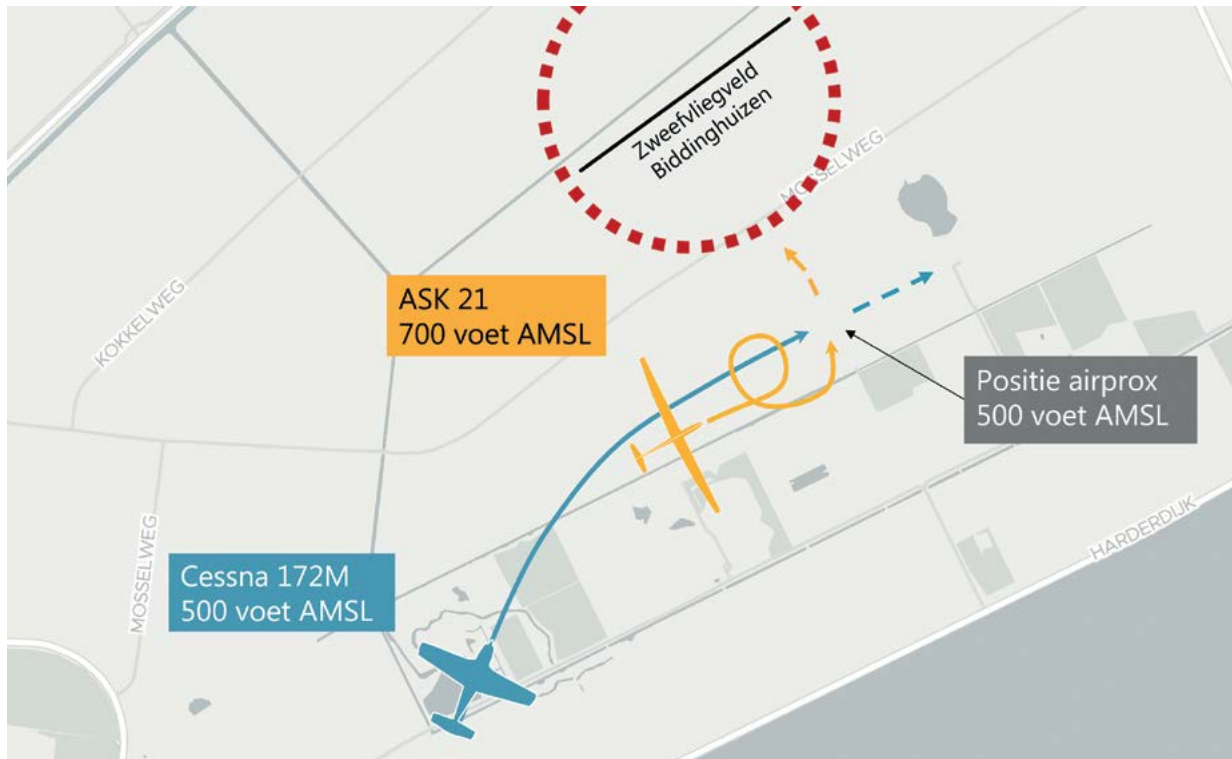
Vliegpaden van de ASK 21 en de Cessna 172M en de positie van de airprox. (Brongegevens: LVNL)
