ONDERZOEKSRaad
VOOR VEILIGHEID

Kwartaalrapportage Luchtvaart

april - juni 2022

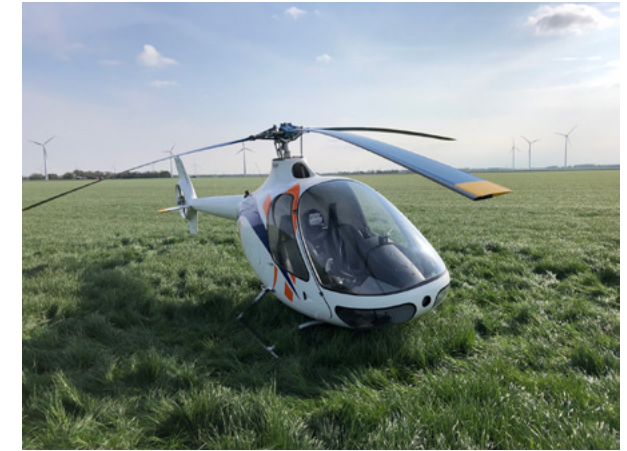
De helikopter maakte een harde landing na het beoefenen van een autorotatie. De inzittenden van de helikopter bleven ongedeerd.

De Cabri G2 na de landing.

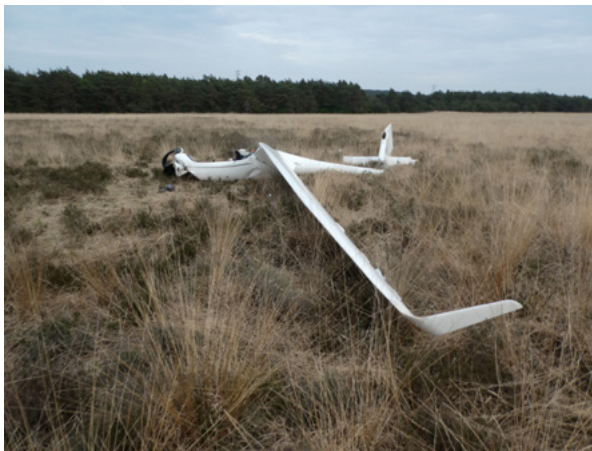
Tijdens de lierstart ontkoppelde de piloot de kabel op lage hoogte vanwege een lage vliegsnelheid. Vervolgens zakte een vleugel en stortte het zweefvliegtuig neer. De piloot liep verwondingen op. Het toestel raakte zwaar beschadigd.

De verongelukte ASW 28.

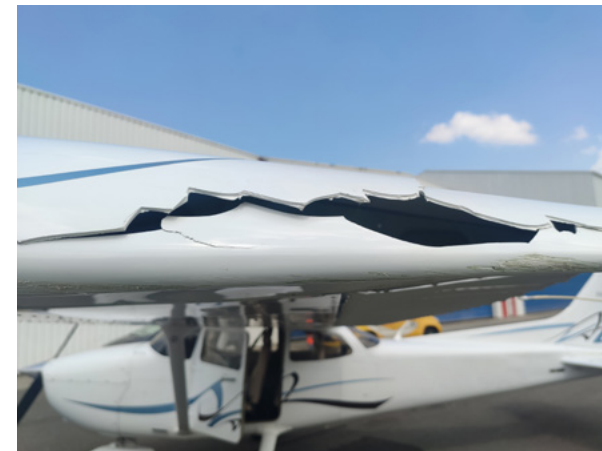
Tijdens de landing verloor de piloot de controle over het vliegtuig. Het vliegtuig kwam tot stilstand in het gras naast de baan en liep schade op aan de linkervleugel. De piloot bleef ongedeerd.

Schade aan de linkervleugel. (Bron: Havendienst Rotterdam The Hague Airport)

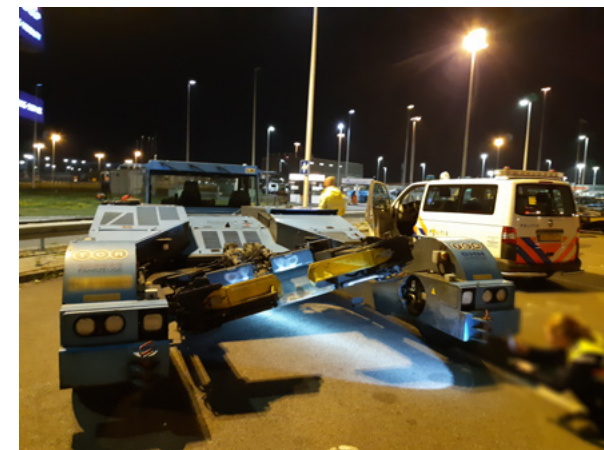
Na de pushback begon de Boeing 787 te taxiën en kwam in aanraking met de pushback trekker die nog voor het vliegtuig stond. De chauffeur van de trekker bleef ongedeerd. De trekker raakte beschadigd. Het vliegtuig liep schade op aan onder meer de banden van het neuslandingsgestel.

De beschadigde trekker. (Bron: Politie, Team Luchtvaarttoezicht)

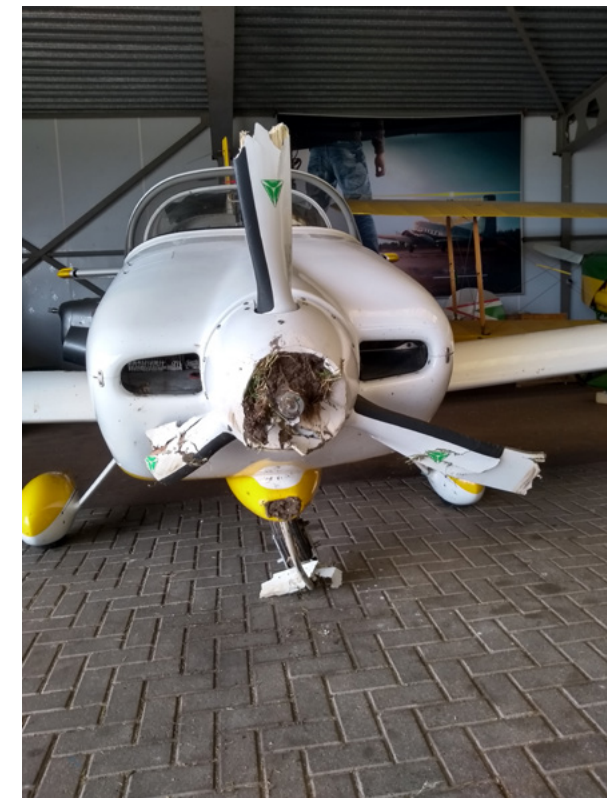
Tijdens de landing liep het vliegtuig schade op aan de neuspoot, de propeller en de rechtervleugel. De piloot en de passagier bleven ongedeerd.

Het beschadigde toestel. (Bron: Vliegtuigeigenaar)

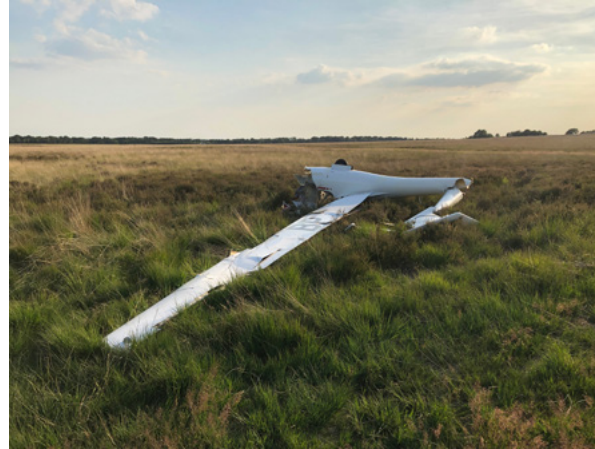
Kort na het opstijgen door middel van de lierstart stortte het zweefvliegtuig neer. De piloot kwam hierbij om het leven. Het toestel raakte zwaar beschadigd.

De verongelukte LS1-d.

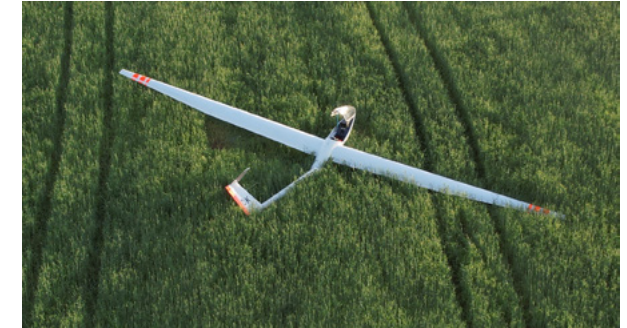
De piloot van het in Nederland geregistreerde zweefvliegtuig maakte een buitenlanding, waarbij het laatste deel van de nadering over dalend terrein plaatsvond, dat eindigde in steil oprijzende grond. Hierbij brak de staart van het toestel. De piloot bleef ongedeerd.

De DG-200. (Bron: Transportation Safety Bureau van Hongarije)

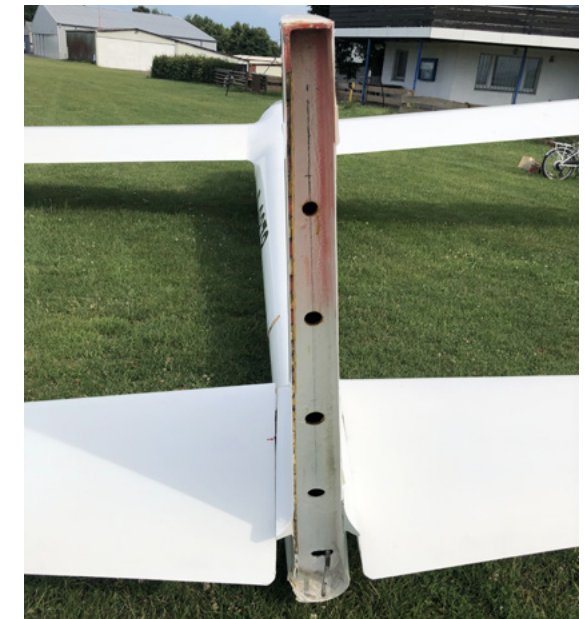
De Nederlandse piloot beoefende een tolvlucht. Bij het beëindigen hiervan voelde hij enkele trillingen in het zweefvliegtuig. Omdat de piloot verder geen afwijkingen constateerde, vervolgde hij de vlucht. Tijdens de eindnadering, circa 50 minuten later, ondervond de piloot problemen met de bediening van het richtingsroer. Het toestel maakte een veilige landing. Na de landing bleek dat het zweefvliegtuig schade had opgelopen aan het achterste deel van de romp en het verticale staartvlak, en dat het richtingsroer was verdwenen.

Het niet meer aanwezige richtingsroer. (Bron: Piloot)

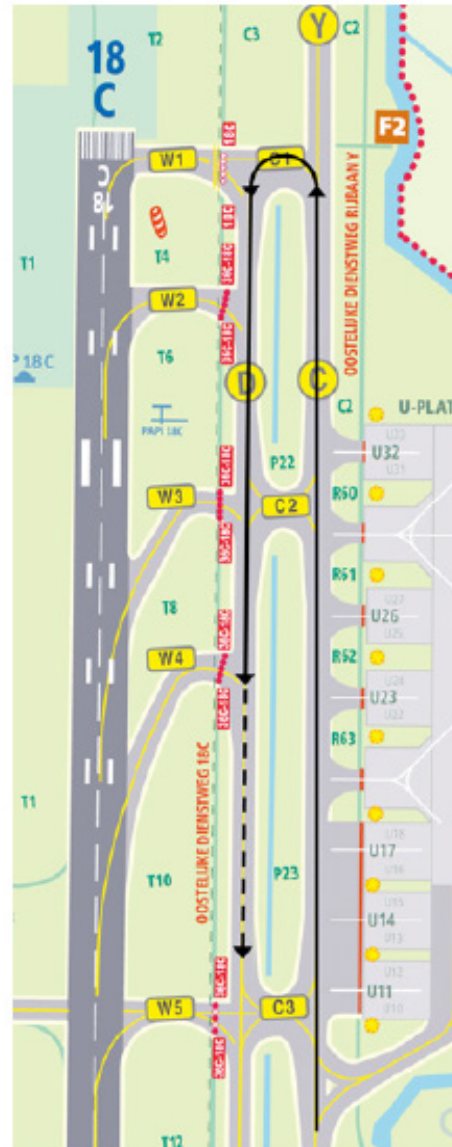
Markeringen zoals de dunne gele, doorgetrokken streep en de groene lichten in het midden van de baan werden door de bemanning niet herkend als aanwijzingen dat ze zich op een taxibaan bevonden. Andere aanwijzingen, zoals borden waarop baan 18C staat aangegeven, versterkten de bemanning in hun gevoel dat ze opgelijnd stonden op startbaan 18C, in plaats van op taxibaan D. De strepen op het midden van de taxibaan vormden geen continue richtlijn tot aan de wachtpositie van baan 18C, aangezien het ontwerp van deze markeringen erop gericht is om *runway incursions* te voorkomen tijdens omstandigheden met beperkt zicht. De strepen op de taxibaan leidden ertoe dat het toestel de taxibaan op taxiede, in plaats van naar de startbaan te taxiën.

De taxiroute en de afgebroken start. (Bron: Amsterdam Airport Schiphol, aangepast door de Onderzoeksraad voor Veiligheid)

De luchtverkeersleiding liet het toestel via taxibaan C taxiën naar de wachtpositie voor baan 18C, omdat de parallel gelegen taxibaan D gebruikt werd voor inkomend verkeer dat baan 18C/36C had gekruist. Het gebruik van de buitenste taxibaan C, in combinatie met het vroegtijdig verlenen van de startklaring, zorgde ervoor dat het risico ontstond dat het toestel de verkeerde richting op taxiede. Nadat de baanverkeersleider de startklaring had verleend, richtte hij zijn aandacht op ander verkeer en zag hij niet dat het toestel op taxibaan D opgelijnd stond. Op basis van de operationele situatie en zijn deskundige oordeel zag de baanverkeersleider zijn verminderde focus op de Boeing 737 niet als een risico, vooral omdat het om een zogeheten *home-based carrier* ging (een luchtvaartmaatschappij met Schiphol als thuishaven). Tijdens het taxiën op taxibaan C waren de bemanningsleden zich niet volledig bewust van hun exacte positie. De gele taxilijn op C1, die doorgetrokken is richting taxibaan D en onderbroken is richting baan 18C, werd duidelijk zichtbaar toen de bemanning de landingslichten aanzette. De bemanning volgde daarop de enige lijn die voor hen duidelijk zichtbaar was, dat willen zeggen de gele lijn van C1, en werden daardoor naar taxibaan D geleid.

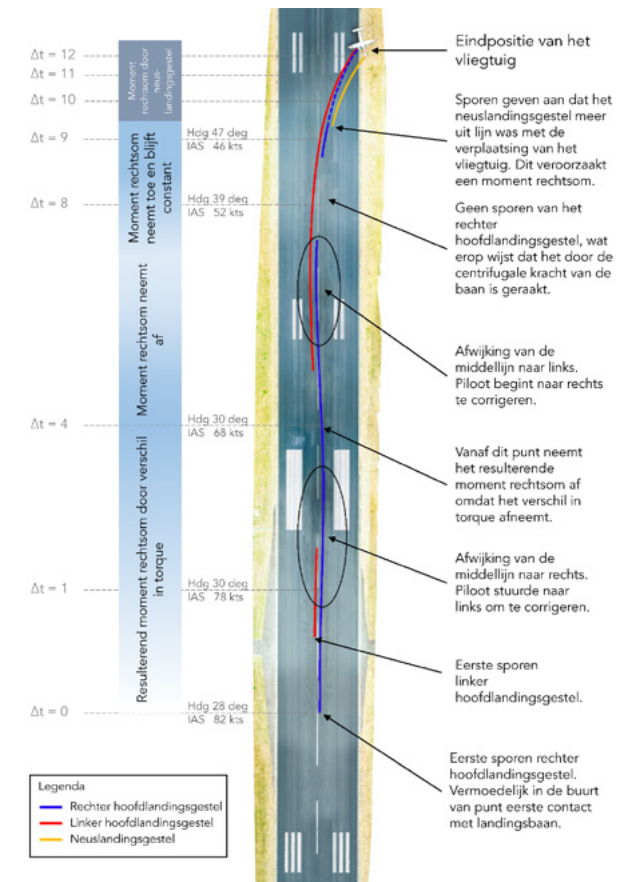
Ongeveer drie seconden na de landing lieten sporen op de baan en de koers van het vliegtuig (*FDR*) een correctie van rechts naar de middenlijn van de baan zien. Gedurende de volgende 8 seconden nam de *torque*-waarde verder toe tot ongeveer 10-14% (positieve *torque*), waarbij de linkermotor continu 3-4% meer *torque* produceerde dan de rechtermotor. Zoals in de figuur te zien is, kwam in de periode van 4 tot 8 seconden na de landing het hoofdlandingsgestel links van de middenlijn van de baan en was een andere correctie naar de middenlijn – nu vanaf links – in gang gezet. In dit deel van de landingsuitloop passeerde het vliegtuig voor de tweede keer de middellijn, waarna het rechter hoofdlandingsgestel van de baan loskwam. Vervolgens zwenkte het vliegtuig naar de rechterkant van de baan (met een curve), waar het rechtsom draaide.

Analyse vliegtuigbeweging en schuifsporen, gebaseerd op luchtfoto's (bron Luchtvaartpolitie), sporenonderzoek en *FDR*-gegevens.

Het vliegtuig kwam op 620 meter van de drempel tot stilstand, deels van de baan af en met de neus bijna 180 graden gedraaid tegen de vliegrichting in. De linker vleugeltip, het linker hoofdlandingsgestel en beide hoofdwielen waren zwaar beschadigd. Beide bemanningsleden bleven ongedeerd.

De smeltpluggen van de wielen waren niet gesmolten en beide banden vertoonden geen tekenen van onderspanning of overbelasting. Bandenschade toonde aan dat - eenmaal geblokkeerd - beide wielen in die toestand bleven. FDR- en schuifsporenanalyse gaven aan dat het rechterwiel was geblokkeerd bij de landing of kort daarna. De eerste slip van het linkerwiel begon 40 tot 45 meter verder (minder dan een seconde later na *touchdown* van het rechterwiel), maar het kon niet worden vastgesteld of het bij de eerste *touchdown* werd geblokkeerd of tijdens het remmen. Omdat geen afwijking in het remsysteem werd gevonden, betekende dit dat de piloot hoogstwaarschijnlijk de remmen gebruikte zonder ze los te laten. Dit elimineerde de optie voor differentieel remmen voor extra richtingscontrole. Eenmaal doorgeschuurd, liepen de banden leeg (geen klapband) en verslechterde de bestuurbaarheid verder, mede omdat er waarschijnlijk verschillen in wrijvingsweerstand waren opgetreden.

De beweging naar rechts in de richting van de middenlijn vond zo plaats dat het rechter hoofdlandingsgestel door de centrifugale kracht van het zwaartepunt van het vliegtuig van de baan raakte, wat duidde op een instabiele toestand. Bovendien, toen het neuswiel meer uit de lijn van de verplaatsing van het vliegtuig kwam, droeg de weerstand veroorzaakt door het slippen van het neuswiel verder bij aan de rotatie naar rechts, terwijl het tegenovergestelde effect naar links door het linker hoofdwiel verder afnam. Omdat de richtingscontrole werd verloren, was het onvermijdelijk dat het vliegtuig naar rechts uit de baan ging. Tijdens de vorige landingen werden de effecten van asymmetrische *torque* van de motoren gemakkelijk tegengegaan met uitslagen van de stuurorganen die niet werden ondermijnd door geblokkeerde wielen. Dit zorgde voor een betere roereffectiviteit en meer stabiliteit door het hoofdlandingsgestel.

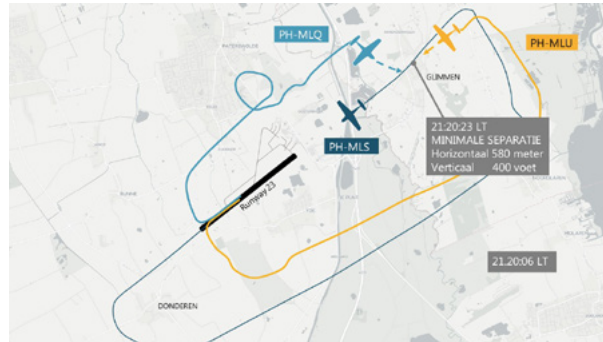
De piloot zag een vliegtuig dat uit het standaard linkerhand basisbeen leek te komen. Aangezien hij geen ander vliegtuig zag, begon de piloot achter dit toestel, waarvan hij dacht dat het de nummer 2 was, in te draaien. Terwijl hij naar het basisbeen draaide, riep de verkeersleider: "PLQ, immediate left turn, immediate left turn" en "PLU go-around" (respectievelijk: "PLQ, onmiddellijk naar links draaien, onmiddellijk naar links draaien" en "PLU, maak een doorstart"). De piloot van de PH-MLQ maakte een bocht naar links en zag dat de PH-MLU, die feitelijk nummer 2 was, hem dichtbij passeerde.

Airprox. (Bron: radargegevens LVNL)

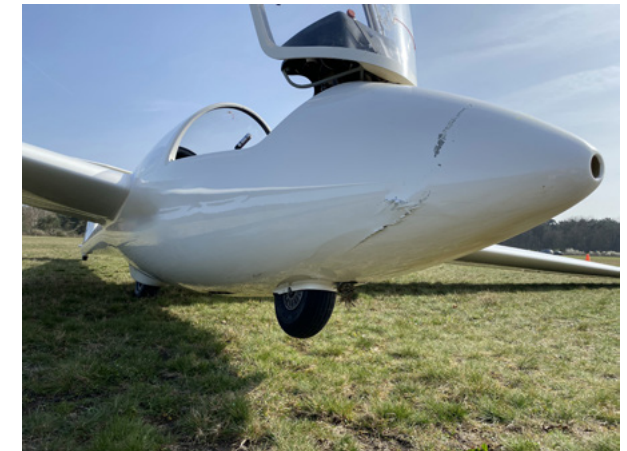
Het beschadigde zweefvliegtuig. (Bron: Zweefvliegclub)

De ASK 21 hield een hoge neusstand aan met gedeeltelijk geopende remkleppen en raakte met de neus een boom. Vervolgens drukte de piloot de neus van de ASK 21 naar beneden en kwam het toestel hard, met de neus als eerste, in aanraking met de grond. De ASK 21 stuiterde op en maakte nog een harde landing voordat het tot stilstand kwam. De piloot bleef ongedeerd. De ASK 21 liep schade op aan de neus, romp en cockpitkap.

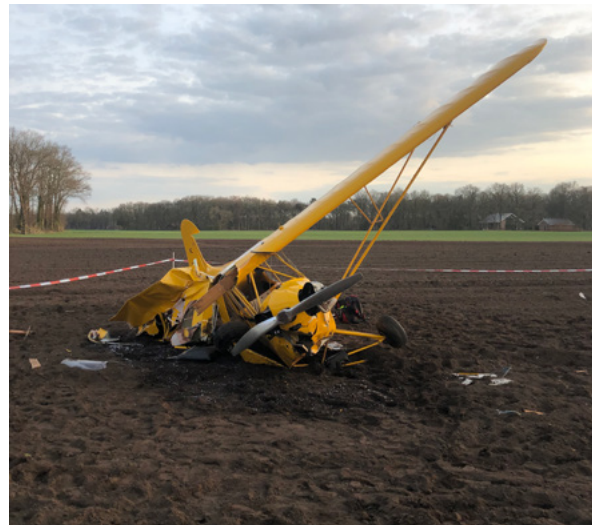
Tijdens een lokale vlucht van Airport Teuge schoot op circa 3000 voet de rolroerbeweringskabel los, met als gevolg verlies van rolroerbewering. De piloot merkte dat het linker rolroer naar beneden gericht stond, waardoor het toestel de neiging had naar rechts te rollen. De piloot wist koers te houden door het voetenstuur te gebruiken. Tijdens het verminderen van snelheid voor een noodlanding in een weiland lukte het de piloot niet meer om koers te houden. Het toestel week af naar rechts, de rechter vleugel raakte een boom en het toestel stortte vervolgens neer in een akker nabij het dorp Epse. De piloot liep geen verwondingen op, maar zijn kleding was doordrenkt met brandstof. Het toestel was zwaar beschadigd; de rechter vleugel raakte volledig vernield en brak af doordat de boom geraakt werd.

De verongelukte Piper.

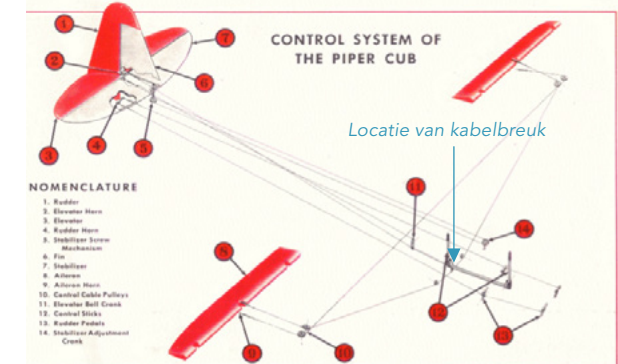
Onderzoek van de linker rolroerkabel bracht aan het licht dat het kabeloog ter hoogte van de torsiebuis los was komen te zitten, doordat de kabel door de mof gleed. De voor de rolroerkabels gebruikte moffen waren niet van het voorgeschreven type. De andere besturingskabels in het toestel waren wel uitgerust met de juiste moffen.

Locatie van de kabelbreuk (blauwe pijl) in het rolroerbeweringssysteem. (Bron: Piper Aircraft Corporation)

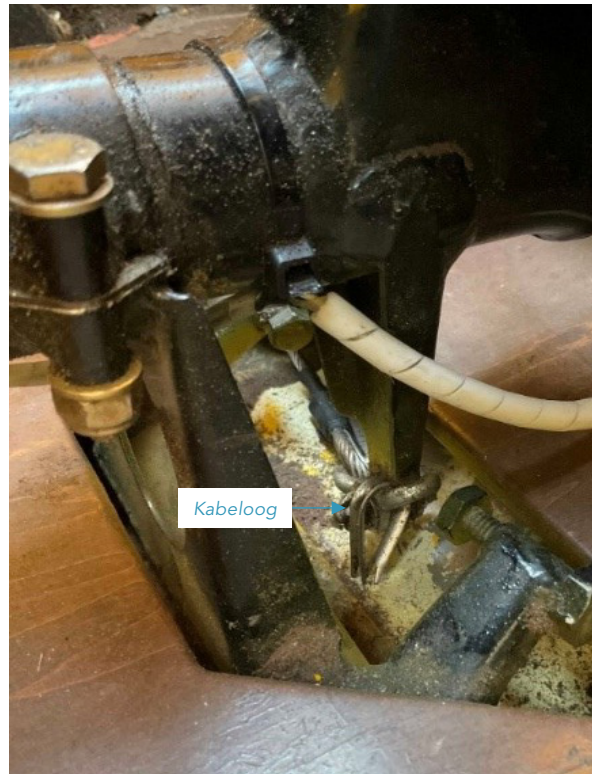
Kabeloog zonder kabel

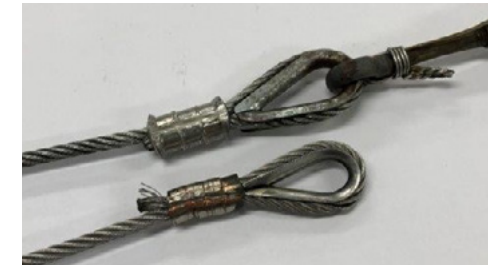
In document AC43.13-1B⁸ van de Federal Aviation Administration (FAA) staan de besturingskabels en hun verbindingen in detail beschreven, inclusief het gereedschap dat hiervoor moet worden gebruikt. De rolroerkabel had de juiste diameter (1/8 inch). De gebruikte rolroerkabelmoffen hadden echter niet de juiste afmetingen; bovendien waren ze op de verkeerde manier⁹ en niet met het voorgeschreven gereedschap aangebracht. De juiste mof (type: 28-3-M) is langer en heeft een grotere buitendiameter.

Boven: correct kabeloog. Onder: Foutief kabeloog aan het andere eind van de gebroken kabel.

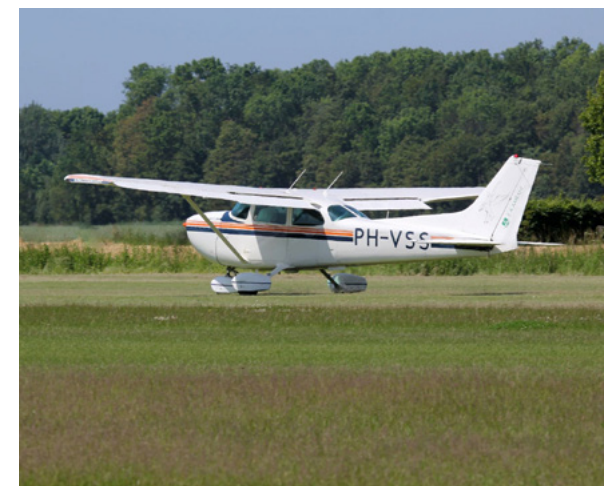
De piloot draaide vervolgens met een rechterbocht van 180 graden om op de taxibaan en begon direct aan de start. Net daarvoor was de Cessna 208 de taxibaan opgereden en reed richting de kop van baan 27. De piloot van de Cessna 208 zag dat de Reims F172P omdraaide, de landingslichten aangingen en recht op hem af kwam. Hij verklaarde dat de Reims F172P met zo'n 5 à 10 meter tussenruimte over hem heen vloog.

De PH-VSS tijdens de start van de taxibaan op vliegveld Midden Zeeland. (Bron: R. Vermeulen)

De start van de taxibaan heeft tot een bijna-botsing geleid, waarbij de veiligheid van veertien mensen ernstig in gevaar is geweest. Waardoor de piloot van de Reims van de taxibaan is vertrokken, kon niet met zekerheid worden vastgesteld. Een combinatie van de aanname dat het woord "roger" een verkeersklaring is en de afleiding door het drukke radioverkeer hebben mogelijk een rol gespeeld. Op basis van het woord "roger" aannemen dat een klaring is ontvangen en vervolgens de start aanvangen brengt grote risico's met zich mee, vooral wanneer niet van de in gebruik zijnde baan wordt gestart. Dit ernstige incident toont aan dat, los van mogelijk afwijkende en afleidende omgevingsfactoren, een piloot zich dient te vergewissen van zijn positie op het vliegveld en zeker dient te stellen dat van de in gebruik zijnde baan wordt gestart.

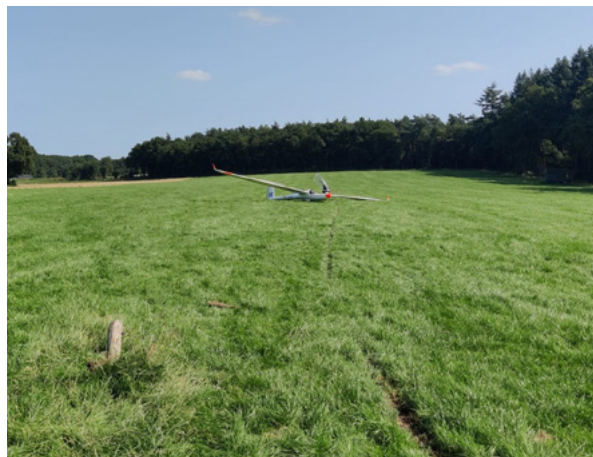
Het weiland met daarin de krabpaal. (Bron: Piloot)

Hoewel het veld in eerste instantie geschikt leek te zijn voor het maken van een buitenlanding, bleek er een obstakel, een krabpaal voor koeien, in aanwezig te zijn. Deze had de piloot bij het maken van de veldkeuze niet gezien. Dit voorval laat zien dat obstakels in een weiland vaak lastig zijn waar te nemen vanuit de lucht.

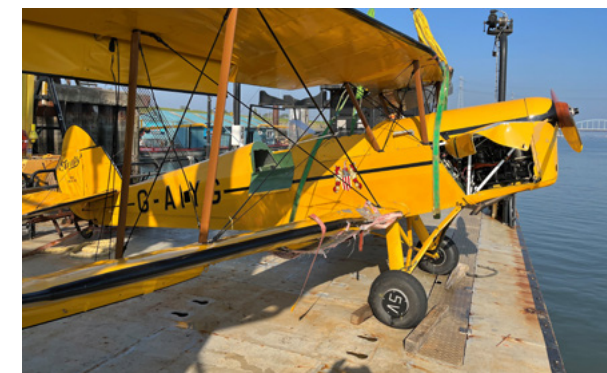
Een grondwerktuigkundige van de Luchtvaartpolitie heeft, in aanwezigheid van onderzoekers van de Onderzoeksraad, een technisch onderzoek aan de motor van het type Bristol-Siddeley Gipsy Major 10 MK II uitgevoerd. Daarbij zijn geen gebreken geconstateerd aan het brandstofsysteem, en in de carburateur was brandstof aanwezig. De motor kon worden rondgedraaid en de cilinders hadden compressie. Het magneetontstekingsstelsel was grotendeels in goede staat; wel draaide de linkermagneet niet mee als de motor werd gedraaid.

Tijdens onderhoud in juni 2021 was het ontstekingstijdstip gecontroleerd. De magneet was in mei 2018 geïnspecteerd. Na deze inspectie had het vliegtuig ongeveer 80 uur gevlogen. Volgens het inspectieschema worden de magneten iedere 500 uren of 10 jaar geïnspecteerd.

De Stampe na de berging. (Bron: Politie, Team Luchtvaarttoezicht)

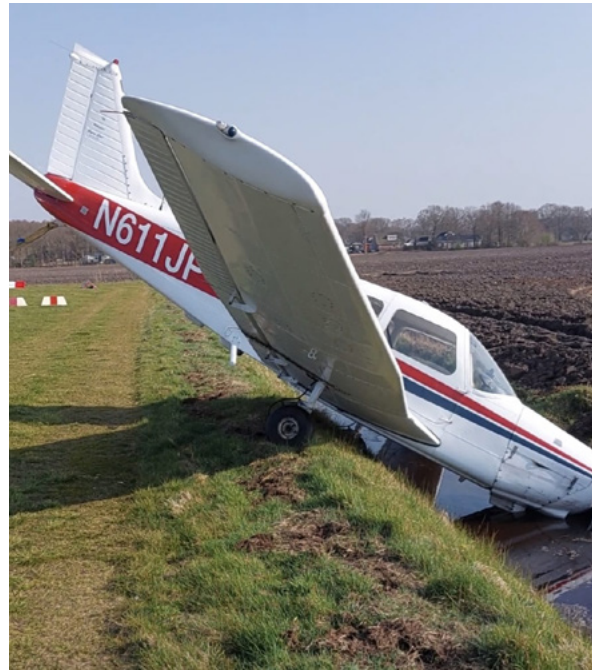
Toen de piloot gedurende de landingsrol begon te remmen om de snelheid te verminderen, trok het toestel geleidelijk naar rechts. Het lukte de piloot niet deze beweging te stoppen. Terwijl het toestel verder vaart minderde, draaide het verder naar rechts totdat het ongeveer 90 graden haaks op de landingsrichting een sloot naderde. De piloot kon het toestel echter niet op tijd tot stilstand brengen, waardoor het met lage snelheid de sloot inreed. De piloot bleef ongedeerd. Het toestel liep geen schade op.

De piloot verklaarde dat tijdens de landingsrol de linkerrem niet goed functioneerde en dat linker richtingsroeruitslag onvoldoende effectief was om de beweging naar rechts te stoppen. Het initiële technische onderzoek aan het remsysteem toonde aan dat de linkercilinder defect was. Er wordt nader onderzoek verricht naar de oorzaak hiervan.

De verongelukte Piper. (Bron: Politie, Team Luchtvaarttoezicht)
