ONDERZOEKSRaad
VOOR VEILIGHEID

Kwartaalrapportage Luchtvaart

juli - september 2020

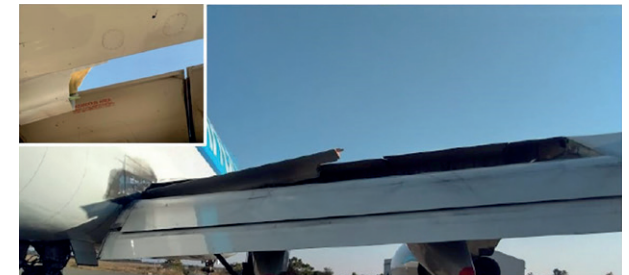
Onderdeel van flap verloren, Boeing 747-406F ER, Harare (Zimbabwe), 8 juli 2019

Tijdens de eindnadering naar Harare International Airport verloor het Nederlands geregistreerde toestel van een Nederlandse luchtvaartmaatschappij een deel van de rechter *inboard fore flap*. De piloten waren in staat het toestel onder controle te houden en zijn vervolgens veilig geland.

De rechtervleugel met de beschadigde inboard flap. (Bron: Betrokken luchtvaartmaatschappij)

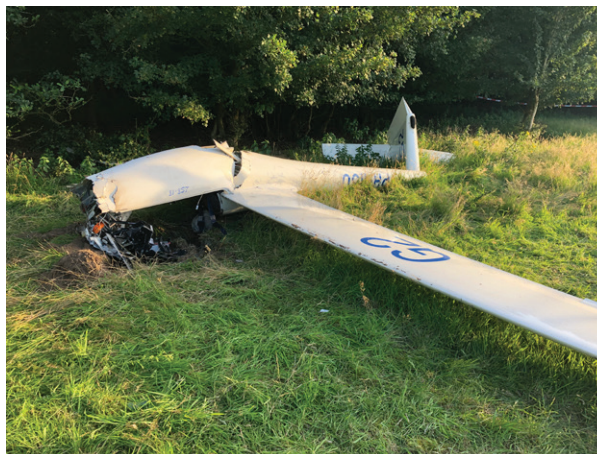
Neergestort na lierstart, Rolladen-Schneider LS8-18, vliegbasis Gilze-Rijen, 12 juli 2020

Nadat de lierkabel vroegtijdig was losgekomen tijdens de lierstart, kwam het zweefvliegtuig in een vrille terecht en stortte vervolgens neer. De piloot kwam hierbij om het leven en het zweefvliegtuig raakte zwaar beschadigd.

De verongelukte LS8-18.

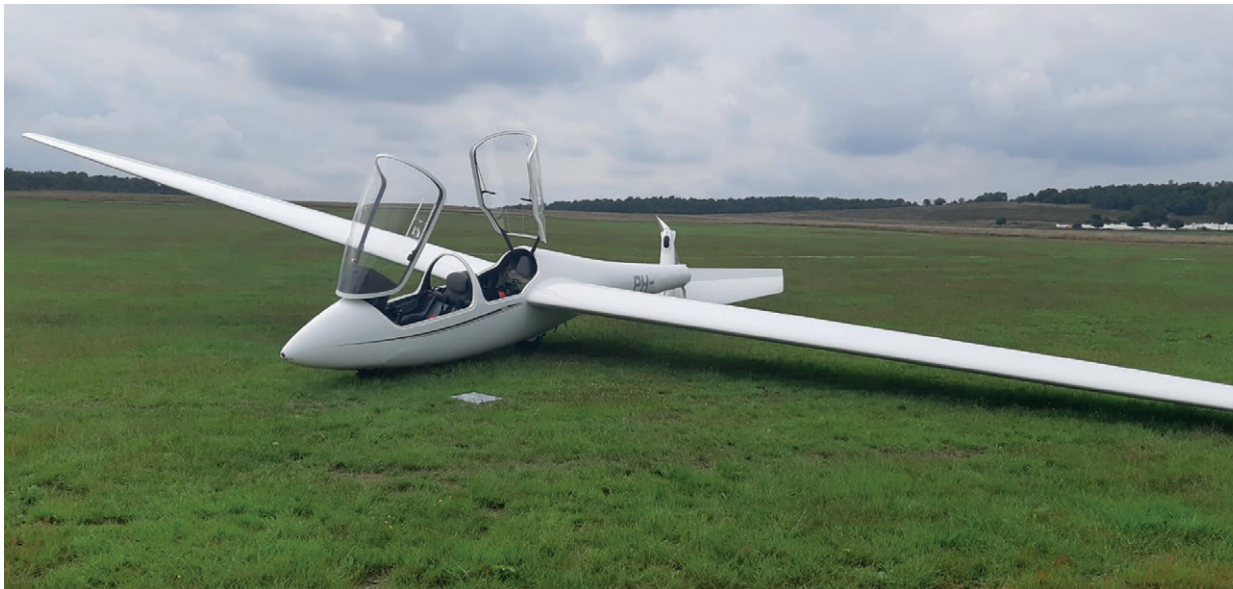
Harde landing, Alexander Schleicher ASK 21 B, Terlet, 17 juli 2020

Het zweefvliegtuig maakte een harde landing, waarbij de staart afbrak. De inzittenden bleven ongedeerd.

De ASK 21 B na de harde landing. (Bron: Politie, Team Luchtvaarttoezicht)

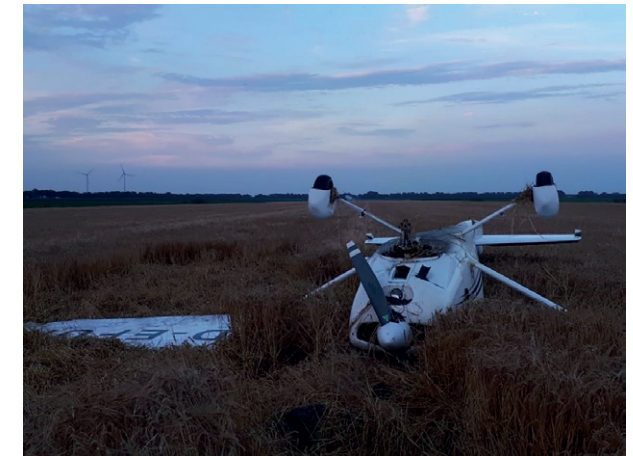
Noodlanding met schade, Cessna A152 Aerobat, Veelerveen, 8 augustus 2020

De piloot ervoer motorproblemen en besloot daarop een noodlanding uit te voeren in een veld. Tijdens de landing brak het neuswiel af en kwam het toestel ondersteboven tot stilstand. Beide inzittenden bleven ongedeerd.

De Cessna A152 na de noodlanding. (Bron: Politie, Team Luchtvaarttoezicht)

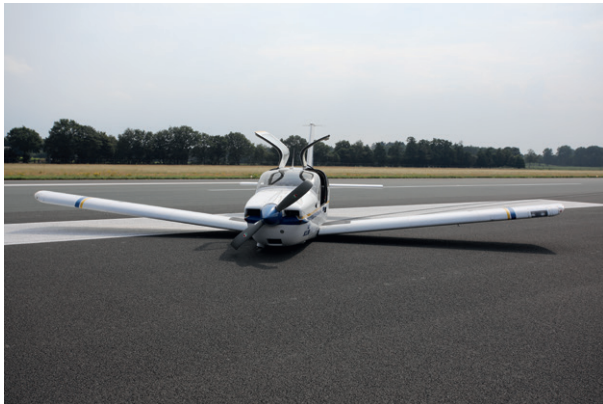
**Buiklanding, Socata TB-20 Trinidad,
Groningen Airport Eelde, 14 augustus 2020**

Het vliegtuig, met aan boord een instructeur en leerling, maakte een buiklanding waarbij het schade opliep aan de propeller en onderzijde van de romp. De inzittenden bleven ongedeerd.

De TB-20 na de buiklanding. (Bron: GAE)

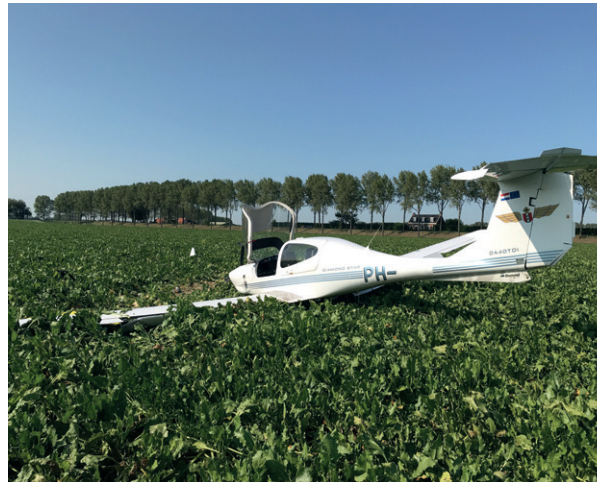
Noodlanding, Diamond DA40 TDI, Den Bommel, 19 september 2020

De piloot ondervond motorproblemen, die werden gevolgd door het uitvallen van de motor. Hij maakte een noodlanding in een akker met gewassen, waarbij het toestel schade opliep.

De Diamond DA40 na de noodlanding. (Bron: Politie, Team Luchtvaarttoezicht)

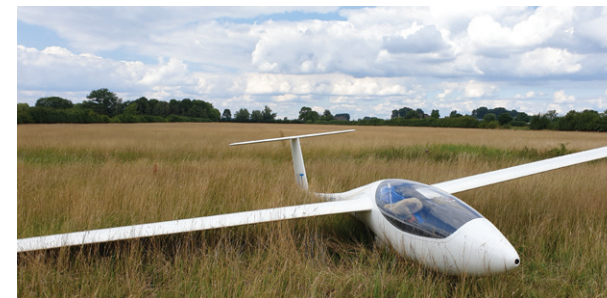
Schade tijdens buitenlanding, Alexander Schleicher ASW24-e, Kranenburg (Duitsland), 15 juli 2020

Tijdens een buitenlanding raakte het Nederlands geregistreerde zweefvliegtuig in de laatste fase van de uitloop een greppel. Het toestel liep hierbij schade op aan de onderkant van de neus. De Nederlandse piloot bleef ongedeerd.

De ASW24-e na de buitenlanding. (Bron: Eigenaar)

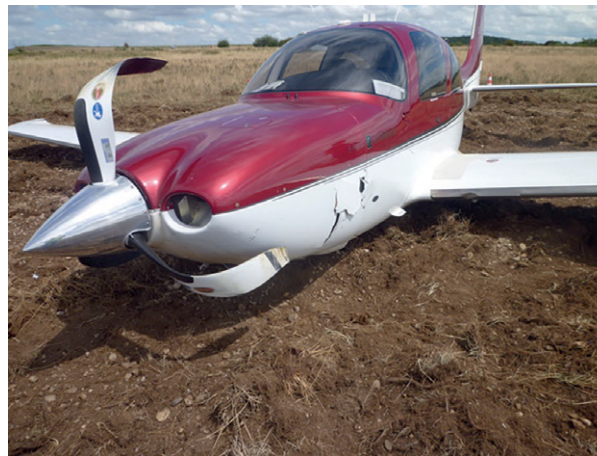
Runway excursion, Cirrus SR22, Nancy – Essey Airport (Frankrijk), 28 juli 2020

Tijdens de landing op de bestemming Nancy – Essey kwam het Nederlands geregistreerde eenmotorige vliegtuig, met aan boord een Nederlandse piloot en drie Nederlandse passagiers, hard neer op de landingsbaan en kwam het in botsing met de baanverlichting. Het vliegtuig raakte van de baan af, waarbij het neus- en hoofdlandingsgestel afbraken en de linkervleugel en de romp beschadigd raakten. De inzittenden bleven ongedeerd.

De Cirrus SR22 na de runway excursion. (Bron: BEA)

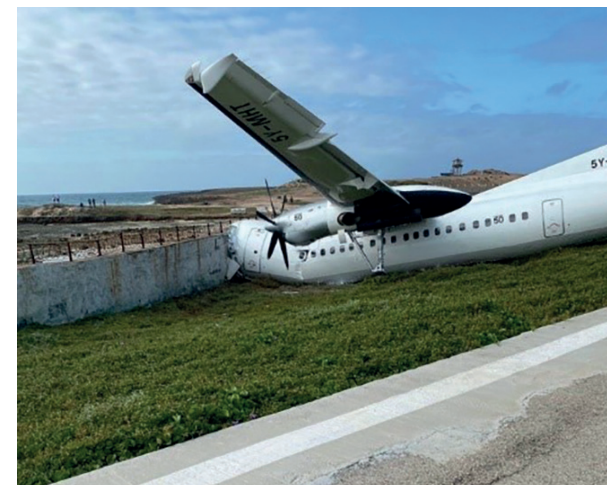
Runway excursion, Fokker F27 Mk 0050, Aden Adde International Airport (Somalië), 19 september 2020

De Fokker 50 was opgestegen van de luchthaven Aden Adde van Mogadishu voor een binnenlandse vrachtlucht naar de luchthaven Beledweyne. Kort na de start keerde het vliegtuig terug vanwege mogelijke problemen met het landingsgestel. Tijdens de landing raakte het toestel van de baan en botste tegen een betonnen muur van de luchthavenomheining. Het vliegtuig raakte zwaar beschadigd en twee inzittenden raakten zwaar gewond. De twee andere inzittenden liepen lichte verwondingen op.

De Fokker 50 na de runway excursion. (Bron: Goobjoog News)

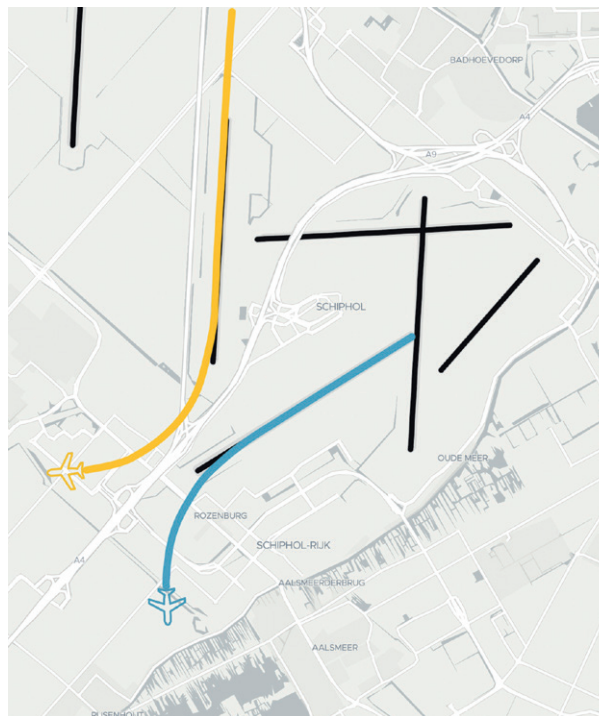
Verminderde separatie na doorstart, Boeing 737-700, PH-BKG en Boeing 737- 800, PH-HXF Amsterdam Airport Schiphol, 29 maart 2018

Een Boeing 737-700, die een doorstart maakte op baan 18C, kwam ongewenst dichtbij een ander vliegtuig, een Boeing 737-800, dat even daarvoor was gestart vanaf baan 24. Omdat de banen convergerend zijn, hadden de vliegtuigen kruisende koersen. Door nagenoeg gelijktijdig ingrijpen van de baanverkeersleider en de reactie van de beide bemanningen ontstond er geen daadwerkelijk botsingsgevaar, maar een potentieel gevaarlijke situatie.

Het toepassen van verminderde separatie bij het gebruik van afhankelijke start- en landingsbanen is een werkwijze waarbij ongewenste en potentieel gevaarlijke situaties kunnen ontstaan. Afgezien van de onduidelijkheid over de legitimiteit van deze procedure, is het de vraag of het voordeel, vergroting van de capaciteit, opweegt tegen het potentiële gevaar dat hieruit kan ontstaan.

De vliegpaden van beide vliegtuigen.

De Onderzoeksraad beveelt Luchtverkeersleiding Nederland daarom aan de procedure 'Verminderde separatie tussen startend en landend verkeer' te verwijderen en vast te houden aan de standaardprocedure voor het gebruik van afhankelijke start- en landingsbanen. De Minister van Infrastructuur en Waterstaat wordt aanbevolen te laten beoordelen of de procedures van Luchtverkeersleiding Nederland met betrekking tot afhankelijk baangebruik voldoen aan de vigerende wet- en regelgeving

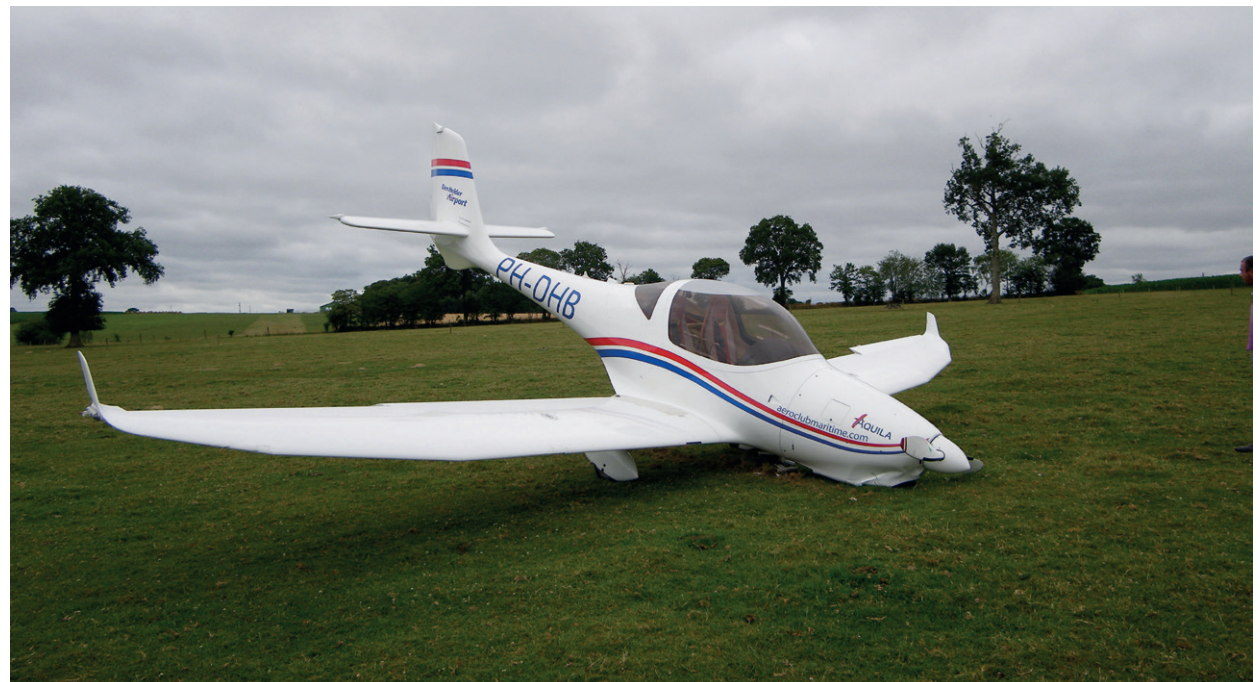
Runway excursion, Aquila AT01, PH-DHB, Moutiers, Ille-et-Vilaine (Frankrijk), 14 juli 2015

De piloot besloot een vlucht uit te voeren vanaf het privé-luchtvaartterrein van Moutiers, voor het eerst vergezeld door een passagier. Het startgewicht lag dicht bij het maximale startgewicht van het vliegtuig. De piloot vertrok op de aflopende baan 35, die twee dagen eerder was gemaaid. Tijdens de startrol realiseerde de piloot zich dat de startafstand was toegenomen en dat de acceleratie van het vliegtuig laag was. Hij dacht dat hij het vliegtuig niet zou kunnen stoppen vóór de obstakels achter het einde van de baan en zette de start voort. Nadat het hoofdlandingsgestel de bovenkant van een hek had geraakt, landde de piloot in een veld in lijn met de landingsbaan. Het neuswiel brak af toen dit in een kuil terecht kwam. Het vliegtuig kwam op zijn neus tot stilstand. De beide inzittenden bleven ongedeerd.

De PH-DHB na het ongeval. (Bron: Gezagvoerder)

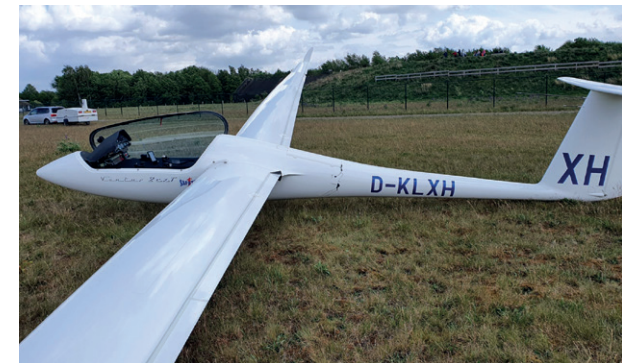
Grondzwaai tijdens lierstart, Schempp-Hirth Ventus 2cxT, D-KLXH, Twente Airport, 23 mei 2020

Vrij snel nadat de tiploper de tip had losgelaten, bewoog de linkervleugeltip naar beneden en raakte de grond. Stuurcorrecties door de piloot om de tip weer op te tillen hadden geen resultaat. Op het moment dat de piloot besloot de start af te breken en daartoe de kabel ontkoppelde, draaide het zweefvliegtuig 90 graden naar links en bewoog het schuivend in de startrichting, en kwam achterwaarts rollend tot stilstand. De piloot bleef ongedeerd. Het toestel raakte zwaar beschadigd aan onder meer de romp.

Het voorval is naar alle waarschijnlijkheid veroorzaakt door een niet gelijkmatige verdeling van het water in de vleugeltanks. Het zweefvliegtuig lag tot kort voor de start met de linkervleugel op de grond. Vanaf het moment dat de vleugels in de horizontale stand werden gebracht tot aan de start was er onvoldoende tijd om het water gelijkmatig te laten verdelen in de beide, onderling niet verbonden, tanks. Dit had tot gevolg dat in de linkervleugel meer water in het uiteinde van de vleugel zat, waardoor de linkervleugel tijdens de start wegzakte en het zweefvliegtuig een grondzwaai maakte. Het *flight manual* van het zweefvliegtuig maakt specifiek melding van het feit dat voor een start met gedeeltelijk gevulde watertanks het van belang is dat de vleugels recht gehouden worden om ervoor te zorgen dat het water evenredig is verdeeld. Daarnaast is het van belang dat de tiploper tijdens de start zolang mogelijk de vleugeltip vasthoudt en meeloopt vanwege het extra gewicht in de vleugels. De gezagvoerder is er verantwoordelijk voor dat de tiploper gebriefd wordt over de aanwezigheid van water in de tanks en dat pas gestart kan worden als het zweefvliegtuig in balans is. Verder is het van belang de lierkabel direct te ontkoppelen, mocht een vleugel de grond (dreigen te) raken.

De Ventus 2cxT na de grondzwaai. (Bron: Piloot)

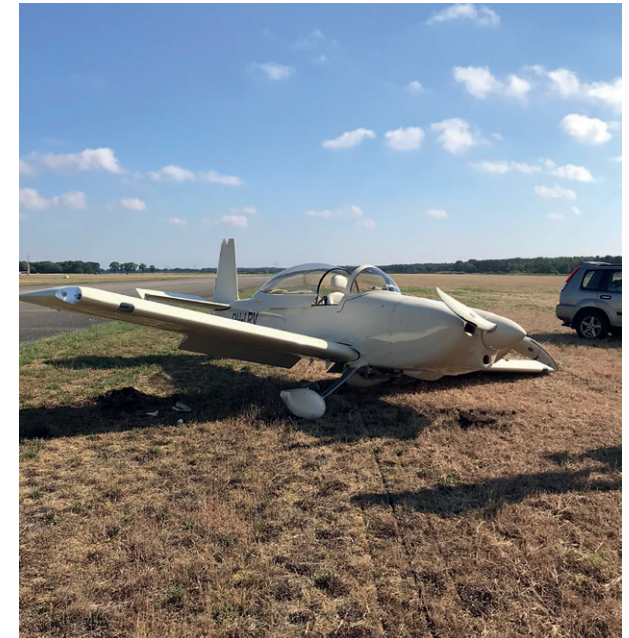
Runway excursion, Van's Aircraft, Inc. RV-8, PH-LRV, Kempen Airport, 12 juni 2020

De piloot, die in het bezit was van een beroepsbrevet (*commercial pilot licence, CPL*), maakte een privévlucht met de RV-8 (een *homebuilt aircraft*) vanaf vliegveld Mühlendorf am Inn in Duitsland naar vliegveld Kempen, waar hij om 09.45 uur landde op baan 03. Hij had ruim 5950 vlieguren, waarvan 220 uren op het type RV-8. De heersende windrichting op de nabijgelegen Belgische luchtmachtbasis Kleine Brogel was oostelijk met 8 knopen. Volgens de piloot veranderde tijdens het uitrollen op de baan bij een snelheid van ongeveer 30 knopen de neus van het toestel plotseling van richting als gevolg van de wind. Ondanks tegensturen kon de piloot niet voorkomen dat zijn toestel van de baan raakte, waarbij de linkervielpoot afbrak. De piloot bleef ongedeerd.

De RV-8 na de runway excursion. (Bron: Havendienst Kempen Airport)

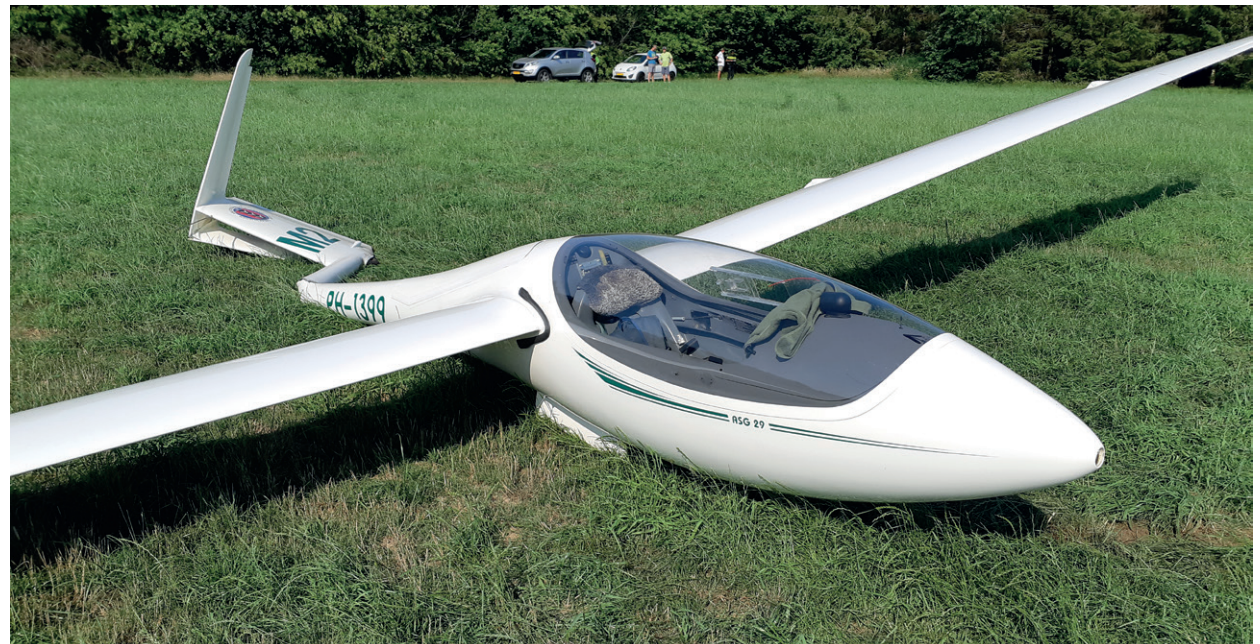
Buitenlanding met schade, Alexander Schleicher ASW 27-18 E, PH-1399, Elst, 26 juni 2020

De piloot steeg, in het eenpersoons zweefvliegtuig, op door middel van een sleepstart vanaf zweefvliegveld Soesterberg voor een overlandvlucht. De uitklapbare turbomotor van het toestel was niet bruikbaar vanwege een technisch probleem. Na ongeveer 1,5 uur gevlogen te hebben, en vroegtijdig te zijn teruggekeerd, omdat hij geen thermiek meer had gevonden, besloot de piloot op een hoogte van circa 300 meter een buitenlanding te maken nabij Elst. De landingsmogelijkheden waren daar beperkt. De piloot koos het volgens hem meest geschikte veld, met een lengte van circa 300 meter, voor een landing. Hij vloog een linkerhandcircuit en selecteerde op final de *flaps* in de landingsstand. Hij ging ervan uit dat de wind van rechts kwam tijdens de landing. Het veld liep licht glooiend op in de landingsrichting. Tijdens de landingsrol, waarbij de remkleppen waren geopend, liep de snelheid onvoldoende terug, aldus de piloot. Hij zette dan ook circa 50 meter voor een naderende bomenrij een grondzwaai in, omdat hij inschatte dat het zweefvliegtuig niet voor het eind van het veld tot stilstand zou komen. Hierbij liep het toestel schade op aan de romp, het stabilo en het landingsgestel. De piloot bleef ongedeerd.

Het zweefvliegtuig landde in de richting 015. De wind kwam in de omgeving van Elst op 500 voet hoogte uit de richting 150 met 13 knopen. Het toestel ondervond een rugwindcomponent, wat resulterende in een verhoging van de grondsnelheid. Hierdoor werd de afstand die het toestel aflegde tijdens het uitrollen na de landing tot het tot stilstand komen vergroot. Het toestel kon niet op tijd tot stilstand worden gebracht. Gezien de windrichting, die de piloot niet had onderkend, bleek het gekozen veld minder geschikt voor een buitenlanding.

Het toestel na de grondzwaai. (Bron: Politie, Team luchtvaarttoezicht)

De veiligheidscommissie van de betrokken zweefvliegclub heeft onderzoek verricht naar het voorval en de resultaten hiervan gedeeld met de Onderzoeksraad. De commissie beveelt onder meer aan om middels training de kennis omtrent de werking van de vluchtcomputer te vergroten. Hierbij dient aandacht te worden besteed aan factoren die van invloed zijn op de reserve- en aankomsthoogte en de berekening van de wind. Daarnaast wordt geadviseerd een protocol/checklist op te stellen voor buitenlandingen met schade, aangezien dit nog geen deel uitmaakte van het calamiteitenplan.
