ONDERZOEKSRaad  
VOOR VEILIGHEID

# Kwartaalrapportage Luchtvaart

juli - september 2022

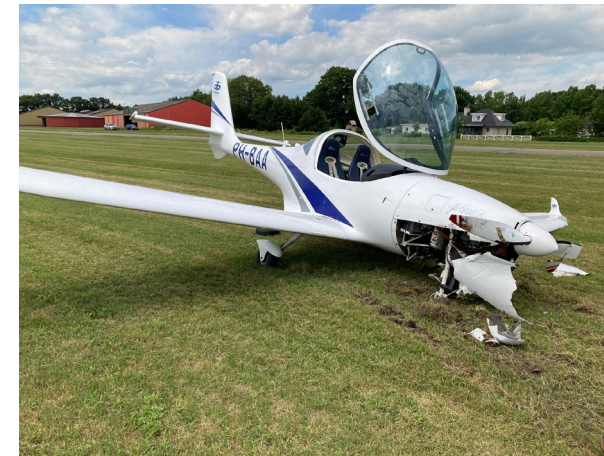
De instructeur en leerling-vlieger voerden een trainingsvlucht uit. Tijdens een doorstart met zijwind trad verlies van controle op. Het vliegtuig stuitte, rolde naar rechts en maakte een grondzwaai. Het vliegtuig raakte zwaar beschadigd. Beide inzittenden bleven ongedeerd.

De verongelukte AT01. (Bron: Havendienst Breda International Airport)

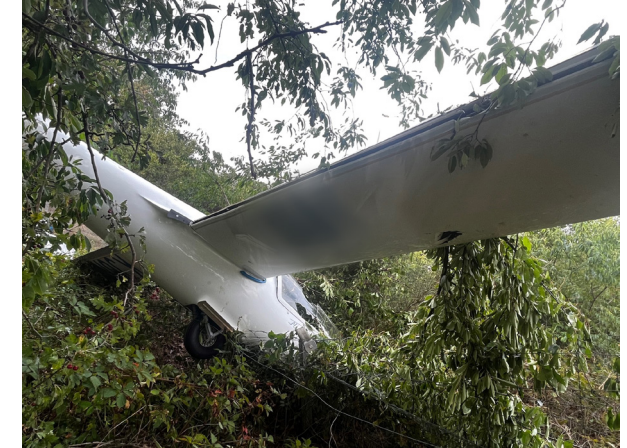
Op het eindnaderingsbeen (*final*) schoot de hendel voor de bediening van de *flaps* uit de landingsstand. Het zweefvliegtuig verloor vervolgens snel hoogte, waardoor de piloot de landingsstrip niet meer kon bereiken. Het toestel belandde in de bomen en raakte zwaar beschadigd. De piloot bleef ongedeerd.

Het toestel in de bomen. (Bron: Piloot)

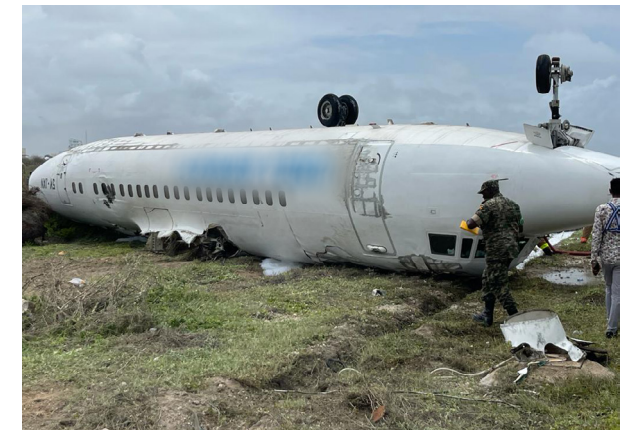
De Fokker 50 voerde een vlucht uit van Baidoa naar Mogadishu in Somalië. Aan boord bevonden zich 6 bemanningsleden en 30 passagiers. Tijdens de eindnadering van baan 05 ondervond het toestel op lage hoogte zogenaamd windschering<sup>3</sup>, waarop de piloten de controle over het toestel verloren. De Fokker 50 kwam vervolgens hard in aanraking met de baan en kwam op zijn rug tot stilstand. Er brak brand uit. Drie inzittenden liepen lichte verwondingen op. Het vliegtuig liep zware schade op.

De verongelukte Fokker 50. (Bron: AAIB Somalia)

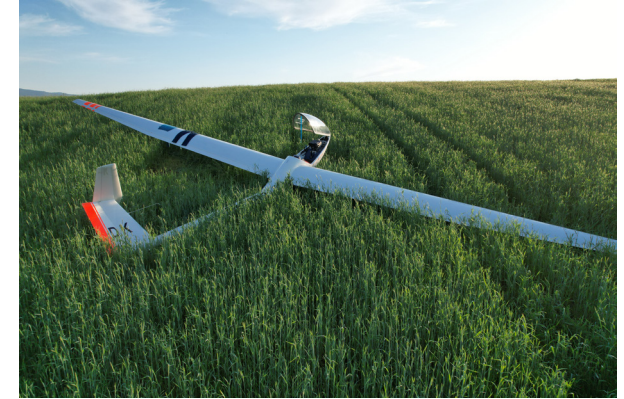
De piloot van het in Nederland geregistreerde zweefvliegtuig maakte een buitenlanding, waarbij het laatste deel van de nadering plaatsvond over dalend terrein. Het terrein eindigde in steil oprijzende grond. Bij de landing brak de staart van het toestel. De piloot bleef ongedeerd.

Het *Transportation Safety Bureau* (TSB) van Hongarije concludeerde dat de piloot bij het maken van de veldkeuze de terreinkenmerken niet juist beoordeelde. Op lagere hoogte merkte de piloot vervolgens de steile hellingen van het terrein in het beoogde landingsgebied niet op. Hij voerde toen de benodigde corrigerende acties niet uit. Het afvangen van het toestel gebeurde laat, abrupt en was niet aangepast aan de steil oprijzende grond, zo concludeerde het TSB.

De DG-200. (Bron: TSB van Hongarije)

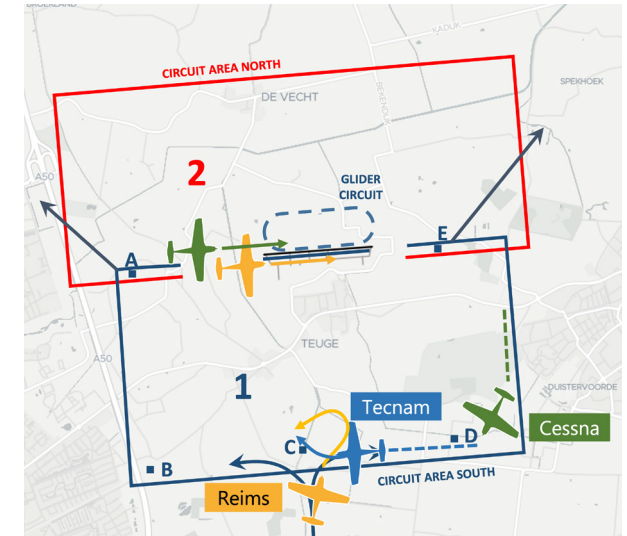
In het figuur zijn twee schetsen weergegeven, die ieder de situatie op een bepaald tijdstip weergeven. Zie figuur, situatie 1: Tijdens het invoegen in het circuit startte de piloot van de Reims in eerste instantie een bocht naar rechts, omdat hij zich had vergist in de in gebruik zijnde baan. Hij nam toen de Cessna waar die zich aan het begin van *downwind* bevond. De Tecnam vloog ongeveer halverwege *downwind* toen de bemanning op de relatieve positie van ongeveer 11 uur de Reims op zich af zag komen. De Tecnam ontweek de Reims door naar rechts te draaien en te klimmen. De piloot van de Reims stuurde terug naar links, wat hem dichterbij de landingsbaan bracht dan gebruikelijk.

Circuitgebied Airport Teuge: situatie 1 voor *downwind* en invoegend verkeer, situatie 2 voor verkeer op *final*.

Tijdens het invoegen van het circuit door de Reims bevond de Cessna zich aan het begin van *downwind*. De bemanning van de Cessna zag dat de Reims en de Tecnam bijna met elkaar botsten. De Tecnam, die voorop bleef, en de Reims, vervolgden elk hun eigen route op *downwind* voor baan 08. De instructeur in de Cessna zag dat de Reims een ruime bocht naar links maakte en kreeg de indruk dat de Reims het circuitgebied zou verlaten.

Toen de Cessna op *base* vloog, zag de instructeur van dit vliegtuig dat de Reims '... toch was gedraaid en richting *final* vloog' en daarna 'met minder dan 100 voet hoogteverschil onder de Cessna doorvloog', zie situatie 2. De Tecnam was toen inmiddels geland.<sup>5</sup> De Reims landde op baan 08 en de Cessna maakte als uitwijkmanoeuvre een *go-around*, vloog een volgend circuit en landde daarna.

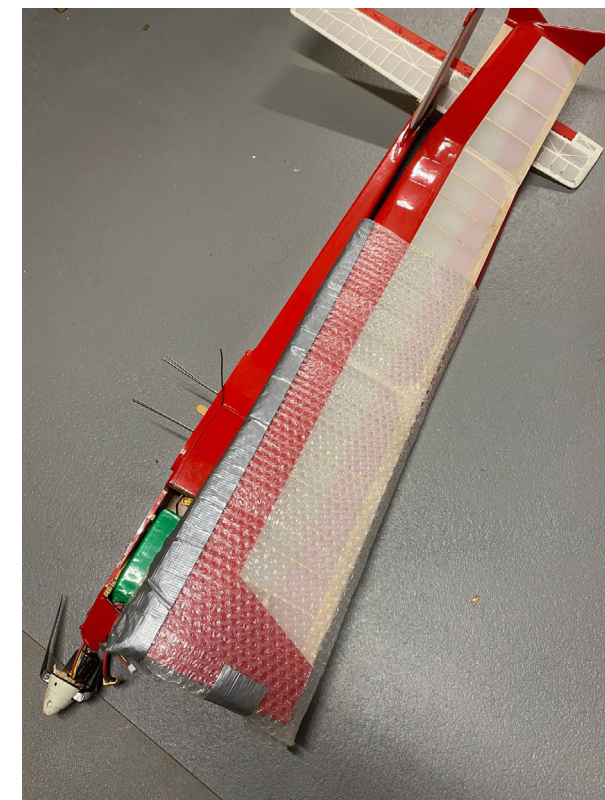
Foto van het gedemonteerde modelvliegtuig. (Bron: de eigenaar)

Hij stuurde het modelvliegtuig in de richting van de zee en liet het weer een bocht maken om in de richting van de duinen te vliegen en daar, parallel aan de duinen, te landen. In verband met de wind had de bestuurder alle aandacht nodig om het modelvliegtuig te besturen. Vlak voor de landing verloor de bestuurder de controle over het modelvliegtuig en dook het naar beneden. Volgens hem kwam dit doordat het modelvliegtuig in een neerwaartse luchtstroom terecht kwam en het vermogen van de elektromotor onvoldoende was om het toestel weer onder controle te krijgen. Nadat hij de controle over het modelvliegtuig had verloren, raakte het toestel met de propeller het hoofd van een van de kinderen.

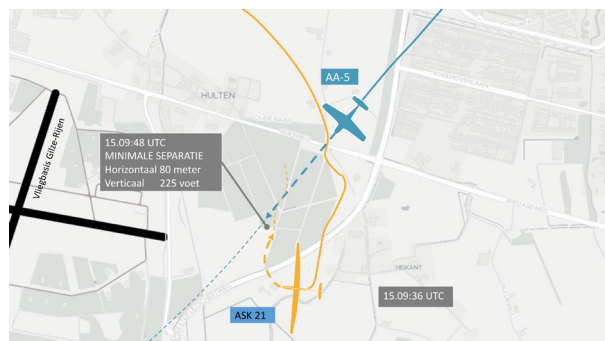
Ten tijde van het voorval was de RMZ actief. Het gemotoriseerde toestel vloog toen op 1040 voet in luchtruim met classificatie G. Dit is ongecontroleerd luchtruim, waar zonder klaring mag worden gevlogen en piloten zelf verantwoordelijk zijn voor separatie met andere luchtvaartuigen. In luchtruim met classificatie G wordt vluchtinformatie (*flight information service*) op verzoek van de piloot verstrekt.

De ASK 21 vliegt in het zweefvliegcircuit op 1265 voet terwijl de AA-5 vliegbasis Gilze-Rijen kruist op 1040 voet. (Bron: radargegevens Luchtverkeersleiding Nederland (LVNL))

Om de kans op een *airprox* tussen een motorvliegtuig en een zweefvliegtuig boven of nabij een luchtvaartterrein waar zweefvliegactiviteiten plaatsvinden te verkleinen, is het aan te raden om deze locaties en de directe omgeving daarvan te vermijden en er niet op lage hoogte overheen te vliegen.

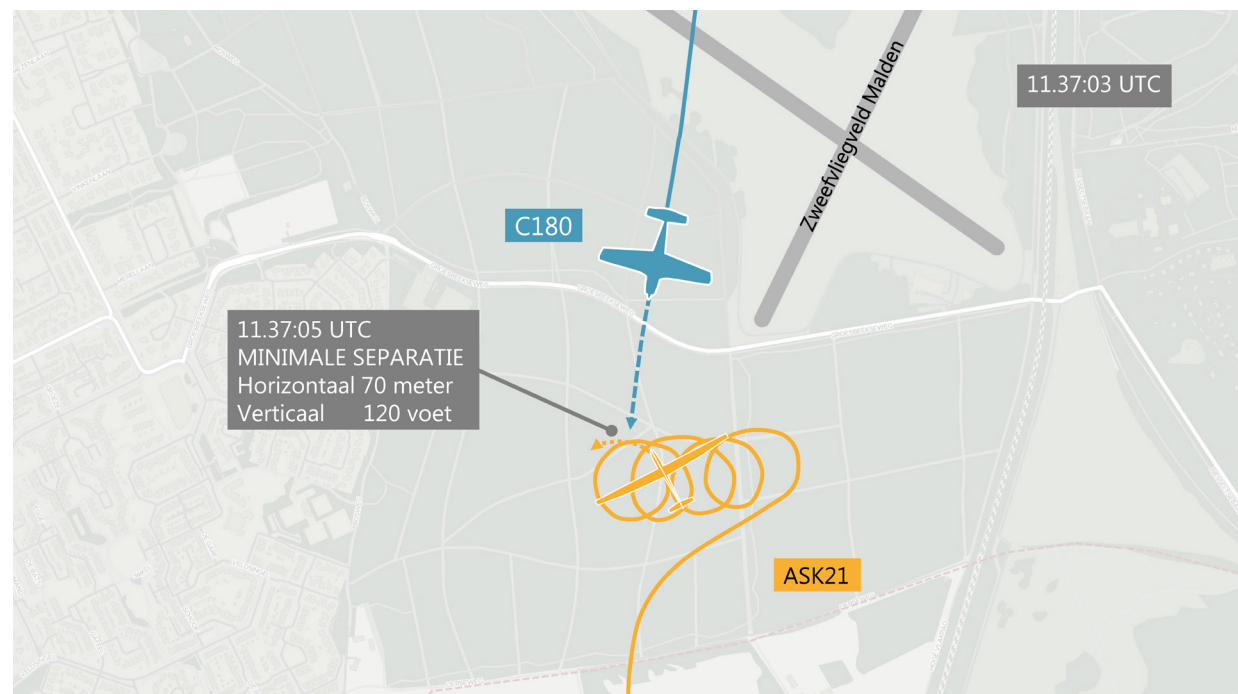
Reconstructie van de *airprox* op basis van de FLARM-gegevens. (Bron: radargegevens LVNL)

De piloten zagen in eerste instantie geen ander toestel naderen, maar kort daarna zagen zij ineens een motorvliegtuig boven zich met hoge snelheid passeren. Het vliegtuig vloog van links naar rechts over hun toestel heen op een door de piloten geschatte verticale afstand van minder dan 20 meter. Vanwege de snelheid van het motorvliegtuig konden de piloten de registratie niet lezen.

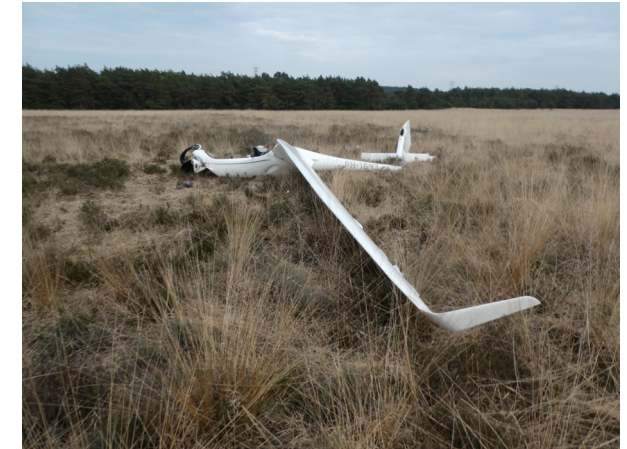
De verongelukte ASW 28.

De piloot verklaarde dat hij met een hogere snelheid, dan hij gewend was, werd opgelierd. Bij zijn eigen club werd in principe rustiger gestart, waarna later meer vermogen werd gegeven. In dit geval ging het naar zijn gevoel meteen met vol vermogen. Zijn eerste start op die dag verliep in zijn herinnering rustiger. Hij verklaarde te zijn verrast door het wegvallen van het vermogen tijdens de tweede start. Uit de beschikbare filmopnamen blijkt dat de piloot de neus van het zweefvliegtuig wel vanuit de klimstand naar beneden bracht maar niet voldoende, waardoor de vliegsnelheid onvoldoende toenam en deze onder de overtreksnelheid kwam. Vrijwel meteen daarna viel het zweefvliegtuig over een vleugel weg. Gezien de lage hoogte was de piloot toen niet meer in staat deze situatie te herstellen waarna een ongeval onvermijdelijk bleek.

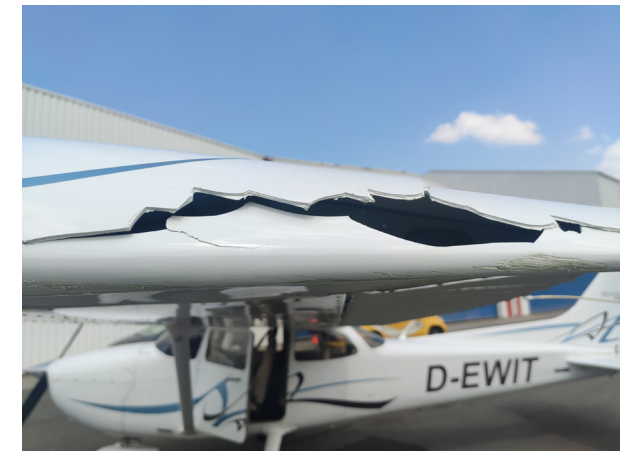
De piloot voerde met zijn Cessna 172S een lokale vlucht onder zichtvliegvoorschriften uit vanaf Rotterdam The Hague Airport. Hij was de enige inzittende. Tijdens de nadering naar baan 24 kwam de wind uit het westen - van de rechterkant - met een snelheid van 8 knopen. Net voor en tijdens de landing ondervond de piloot windvlagen; hierdoor moest hij stuurcorrecties maken om het toestel op de middellijn van de baan te houden. Hij verloor hierbij de controle over het toestel. Het linkerviel kwam naast de baan en de linkervleugeltip raakte de grond. De Cessna kwam uiteindelijk weer terug op de baan. De piloot bleef ongedeerd. Het toestel liep schade op aan de linkervleugel.

Schade aan de linkervleugel. (Bron: Havendienst Rotterdam The Hague Airport)

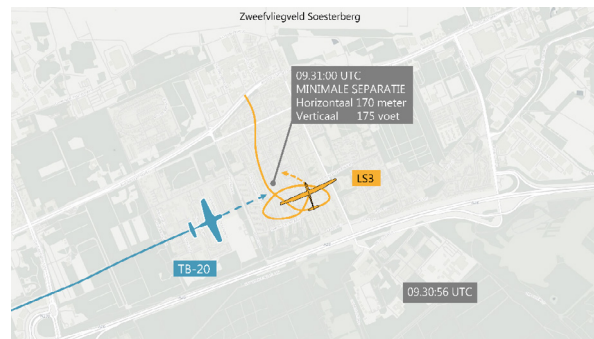
De drie luchtvaartuigen bevonden zich in gecontroleerd luchtruim met classificatie E, waarin piloten (die VFR-vluchten uitvoeren) zelf verantwoordelijk zijn voor de separatie met ander VFR-verkeer. VFR-vluchten kunnen hier, voor zover praktisch mogelijk voor *Dutch Mil*, verkeersinformatie ontvangen. Indien luchtvaartuigen van verschillende categorieën elkaar naderen op convergerende koersen, zoals hier het geval was, moeten motorvliegtuigen voorrang verlenen aan zweefvliegtuigen.

De airprox ten zuiden van zweefvliegveld Soesterberg. (Bron: radargegevens LVNL)

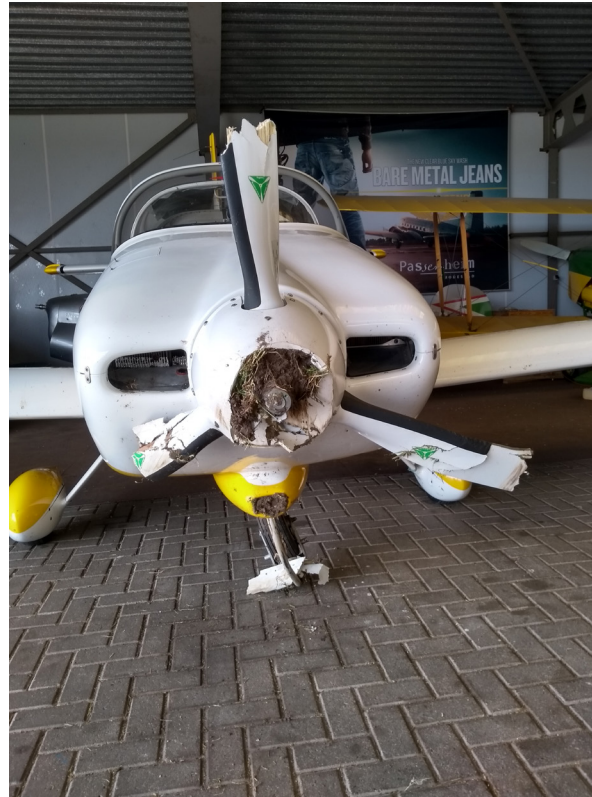
Nadat het toestel voor de eerste keer de grond raakte, stuiterde het twee keer op. Hierna kantelde het voorover op de neus waar het kortstondig rechtop stond, alvorens terug te vallen op zijn hoofdwielen. Het toestel liep schade op aan de propeller, de spinner en de neuspoot. De piloot en de passagier bleven ongedeerd.

Een stuiterlanding is over het algemeen moeilijk te corrigeren, omdat het stuiteren snel achter elkaar plaatsvindt. In dit geval duurde het vier seconden vanaf het moment van *touchdown* totdat het toestel op de neus tot stilstand kwam. De beste remedie tegen een stuiterlanding is direct na de eerste stuiter een doorstart te maken.

Het beschadigde toestel. (Bron: vliegtuigeigenaar)

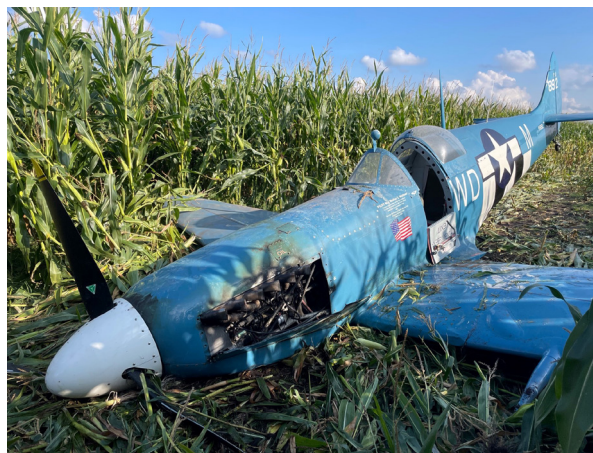
Het zelfbouwtoestel, een Spitfire-replica, maakte een overlandvlucht van International Airport Teuge naar vliegveld Hilversum. Aan boord bevonden zich een piloot en een passagier. Op vliegveld Hilversum maakte de gezagvoerder een doorstart vanaf baan 36, waarna het rechter hoofdlandingsgestel niet volledig omhoog ging. Terwijl de piloot en de passagier het probleem op *downwind* onderzochten, gaf het motormanagementsysteem aan dat er een probleem was met de motor. Op *downwind*, net voordat de bocht naar *base* werd gemaakt, begon de motor onregelmatig te lopen en was er lichtblauwe rook zichtbaar rondom de uitlaten aan beide kanten van de neus van het toestel.

De Spitfire in het maisveld. (Bron: Pilot)

De gezagvoerder deed een noodoproep en slaagde er in het rechterlandingsgestel uit te krijgen. Kort daarna stopte de motor volledig. De Spitfire maakte een noodlanding in het maisveld voor de kop van baan 36. Beide inzittenden bleven ongedeerd. Het vliegtuig raakte zwaar beschadigd.
