ONDERZOEKSRaad
VOOR VEILIGHEID

Kwartaalrapportage Luchtvaart

oktober - december 2020

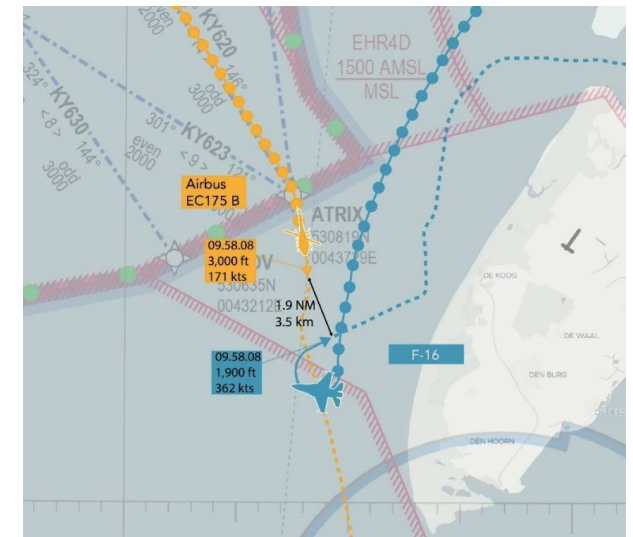
Uit radargegevens blijkt dat de F-16 de helikopter aanvankelijk vanaf de linkerkant naderde met een snelheid van ongeveer 360 knopen. De horizontale separatie was ongeveer 3 NM (5,5 km) en de verticale separatie 1700 voet. Toen de F-16 zich voor de helikopter bevond, maakte hij een bocht naar rechts in noordoostelijke richting. Gedurende de bocht was de horizontale separatie ongeveer 1,9 NM (3,5 km) en de verticale separatie 1100 voet. Na de bocht, klom de F-16 in minder dan 30 seconden naar ongeveer 4000 voet AMSL. Op dat moment gaf het ACAS van de helikopter de waarschuwing. De piloot van de F-16 was niet op de hoogte van de nabijheid van de helikopter, aangezien hij geen visueel contact had. Het kon niet worden vastgesteld of de helikopter op zijn

De airprox tussen de F-16 en de helikopter vlakbij waypoint ATRIX, op basis van radargegevens. De genoemde hoogtes zijn uitgedrukt in QNH. (Bron grafiek: AIS the Netherlands en-route chart ICAO, bron achtergrondkaart: OpenStreetMap)

In navolging op het voorval, heeft de Koninklijke Luchtmacht om de bekendheid met het luchtruim rond De Kooy Aerodrome te verbeteren, de F-16-piloten geïnformeerd over de bijna-botsing en de luchtruimsector De Kooy met de bijbehorende frequenties toegevoegd aan de vluchtdocumentatie van F-16-piloten.

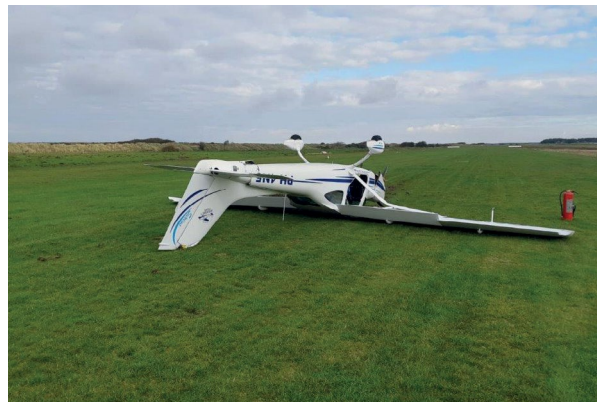
Tijdens de landing sloeg het toestel over de kop en kwam ondersteboven tot stilstand. De piloot bleef ongedeerd. Het toestel raakte zwaar beschadigd.

De Sirius na de landing. (Bron: Politie, Team Luchtvaarttoezicht)

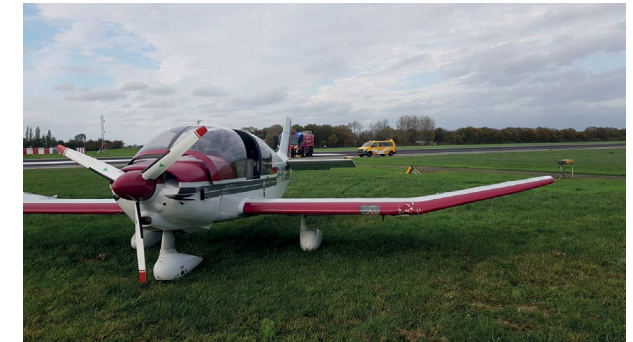
Tijdens de landing verloor de piloot de controle over het toestel, waarna het van de baan af reed en met de linkervleugel een module van de Precision Approach Path Indicator (PAPI)¹⁰ raakte, voordat het tot stilstand kwam. De piloot bleef ongedeerd. Het toestel en de PAPI raakten beschadigd.

Het toestel na de runway excursion. (Bron: Havendienst Rotterdam The Hague Airport)

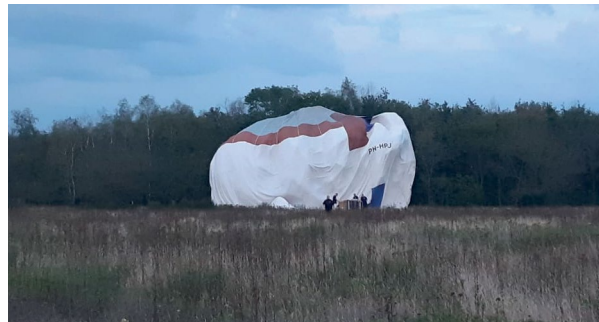
De gezagvoerder van de heteluchtballon, met drie passagiers aan boord, was vanwege snel verslechterende weersomstandigheden genoodzaakt een landing te maken. De ballon kwam daarbij in weersomstandigheden terecht die een gevaar vormden voor de veiligheid van de inzittenden. Na enkele landingspogingen kwam de ballon na een sleeplanding, waarbij de passagiers uit de mand vielen en de gezagvoerder half uit de mand viel, met de envelop ('de ballon') tegen een bosrand tot stilstand. De passagiers liepen lichte verwondingen op en de gezagvoerder bleef ongedeerd.

De heteluchtballon kwam tot stilstand tegen een bosrand. (Bron: Landelijke politie)

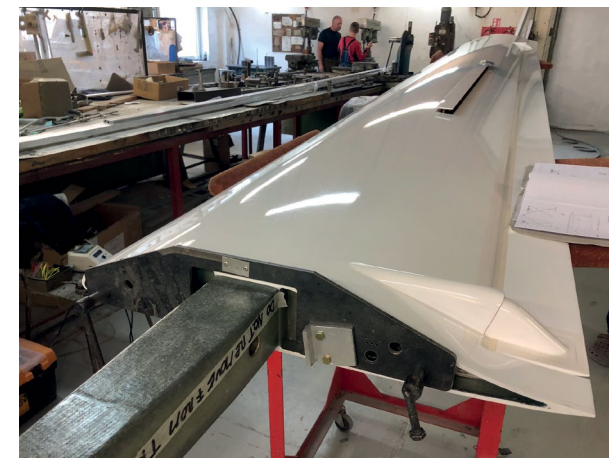
Op 13 mei 2019 bezocht een technicus van de vliegtuigfabrikant JSC "Sportine Aviacija ir Kō" Nederland om het zweefvliegtuig te inspecteren. Er kon geen oorzaak worden vastgesteld van het feit dat er tijdens de vlucht slechts één remklep was geopend. Op 29 oktober 2019 onderzocht de fabrikant in Litouwen het zweefvliegtuig verder in aanwezigheid van het hoofd van de Litouwse dienst voor onderzoek naar vervoersongevallen en -incidenten en een onderzoeker van de Onderzoeksraad voor Veiligheid. Beide vleugels en het bedieningssysteem en de bevestiging van de

remkleppen werden geïnspecteerd. Alle onderdelen van het remkleppensysteem die in de vleugel zitten, werden geïnspecteerd via de inspectiegaten aan de onderkant van de vleugel. Wederom werd geen oorzaak gevonden voor de storing van het remkleppensysteem. Op 26 augustus 2020 voerde de fabrikant een testvlucht uit met de PH-1620, die daarvoor was uitgerust met camera's. Tijdens deze testvlucht kon het openen van slechts één remklep niet worden gereproduceerd. De fabrikant stelde een rapport op over de testvlucht, waarin onder andere staat vermeld dat er geen bijzonderheden zijn geconstateerd, en deelde dat met de Onderzoeksraad. De fabrikant vond geen defecten of afwijkingen van de gecertificeerde vliegtuigdocumentatie in de rechtervleugel van het zweefvliegtuig. De Onderzoeksraad voor Veiligheid kon de oorzaak van het voorval niet vaststellen en zal geen verder onderzoek doen. De Onderzoeksraad heeft het Europees Agentschap voor de veiligheid van de luchtvaart (EASA) van het voorval op de hoogte gebracht.

De rechtervleugel bij de fabrikant in Litouwen.

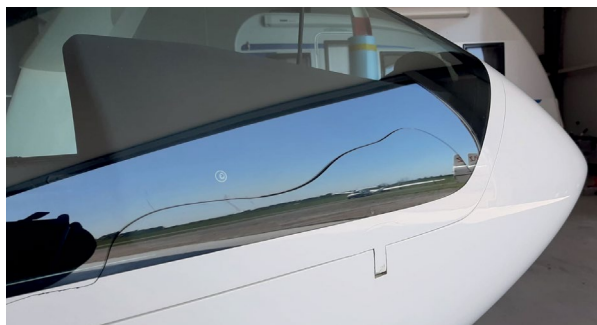
De piloot was zich ervan bewust dat hij had geprobeerd de motor te starten op een hoogte van minder dan 500 meter, wat door de club waarvan hij lid was, wordt voorgeschreven als de minimumhoogte voor het starten van de motor. De mislukte start en het mislukte inklappen van de motor leidden hem af van het besturen van het zweefvliegtuig. Ondanks dat de piloot in een ongunstige positie terecht was gekomen om terug te keren naar het vliegveld, besloot hij geen buitenlanding te maken. Later gaf de piloot toe dat de druk die hij voelde van andere piloten om terug te keren naar het vliegveld een belangrijke factor was geweest bij dit besluit.

De beschadigde cockpitkap van de Discus bT. (Bron: Piloot)

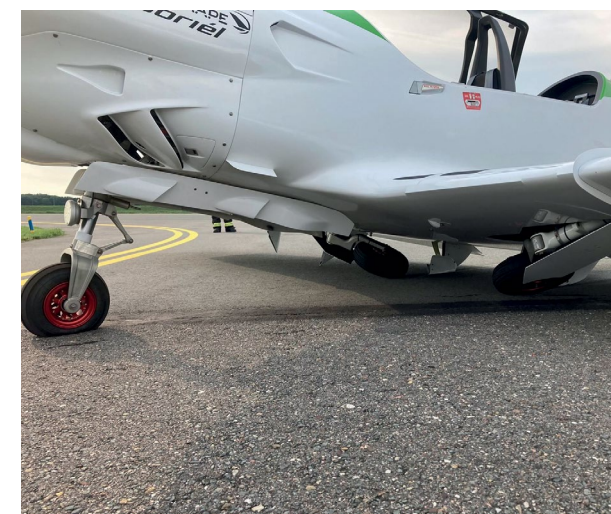
tijdens het landen en taxiën. Met de schakelaars in deze standen kan de opeenvolging van gebeurtenissen die heeft plaatsgevonden niet worden verklaard. De fabrikant heeft geverifieerd dat het moduskeuzesysteem correct functioneerde, volgens het typeontwerp van het vliegtuig. De verandering met de sleutel van de TRAINING- naar PASSAGIER-stand heeft geen effect op het landingsgestel, als de landingsgestelschakelaars in beide cockpits in de stand 'omlaag' staan. De Onderzoeksraad heeft niet met zekerheid kunnen vaststellen waardoor het landingsgestel inklapte.

Het ingeklapte landingsgestel. (Bron: Lelystad Airport)

Na het voorval stelde de operator, als maatregel om de risico's te verkleinen, een memo op die de gezagvoerder van een BS 115 voor elke vlucht moet lezen en ondertekenen om er zeker van te zijn dat hij bekend is met het handboek en in het bijzonder met paragraaf 9 – supplement 1 REAR COCKPIT.

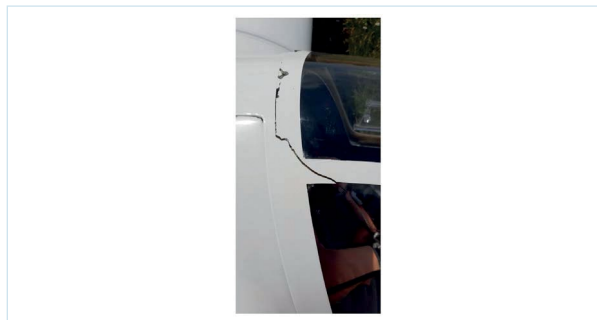
Het Safety Management Team (SMT) van de betrokken zweefvliegclub heeft onderzoek verricht naar het voorval en de resultaten hiervan gedeeld met de Onderzoeksraad. Uit dit onderzoek blijkt dat de volgende factoren een rol hebben gespeeld. De chauffeur en de veldleider gaven aan dat ze hadden verwacht dat er binnen korte tijd geen zweefvliegtuigen zouden landen. De Coronamaatregelen, zoals het ontsmetten van zweefvliegtuigen en voertuigen, en het bewaren van de 1,5 meter afstand van elkaar, vergden aandacht en leidden af van de eigenlijke taken. Verder had de veldleider vanuit zijn positie bij de startwagen geen onbeperkt uitzicht op het rugwindbeen

voor baan 24. De veldleider miste de *downwind* oproep, omdat hij op dat moment een staartwiel in een voertuig legde. Het feit dat er vanwege de Coronamaatregelen niemand in de buurt van de startwagen zat, zou kunnen verklaren dat niemand de *downwind* oproep heeft gehoord. Het SMT kwam onder meer met de aanbevelingen leden er op attent te maken dat een langere tijd niet vliegen resulteert in een lagere *currency*, niet alleen in de lucht, maar ook op de grond.

Barst in rand van cockpitkap. (Bron: zweefvliegclub)

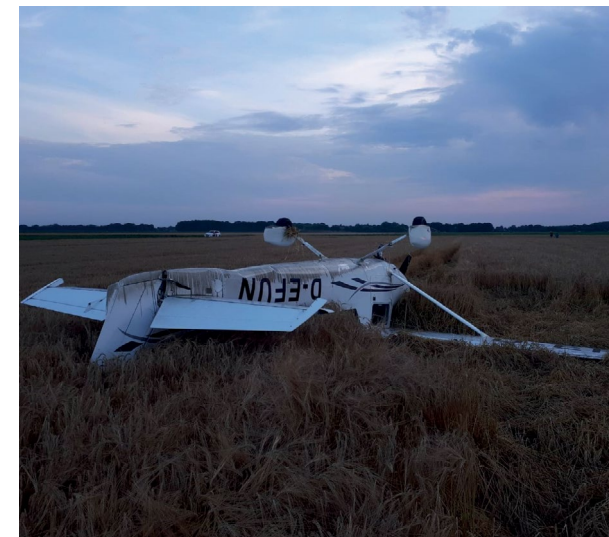
over de kop sloeg en ondersteboven bleef liggen. De twee inzittenden bleven ongedeerd.

Op de dag van het ongeval was 's ochtends de olie en brandstof bijgevoerd op Borkenberge Airfield, waar het toestel was opgestegen. Er waren geen technische mankementen aan de motor, een Lycoming O-235 L2C, bekend. Onderzoek wees uit dat een deel van de zuiger in cilinder nummer 1 was afgebroken. Een deel van de zuigerveer werd in de verbrandingskamer aangetroffen. De motor had 2340 uur gedraaid en de tijd tussen twee onderhoudsbeurten was 2400 uur. Een oorzaak van de defecte zuiger en het daaruit voortvloeiende verlies van olie is niet vastgesteld.

De Cessna A152 na de noodlanding. (Bron: Politie, Team Luchtvaarttoezicht).

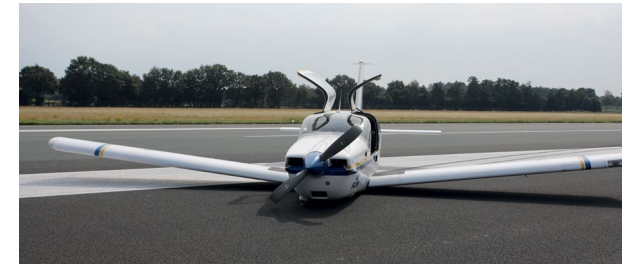
- De hogere werkdruk voor de leerling als gevolg van het inhalen van het andere vliegtuig, het vliegen op lagere hoogte in combinatie met het kortere circuit en de hogere naderingssnelheid, en het voeren van de radiocommunicatie;
- De relatieve onervarenheid van de leerling met een vliegtuig met een intrekbaar landingsgestel;
- Het niet noemen van de check 'gear down' en het niet controleren van de 'three greens';
- De hoge temperatuur in de cockpit.

De TB-20 na de buiklanding. (Bron: GAE)

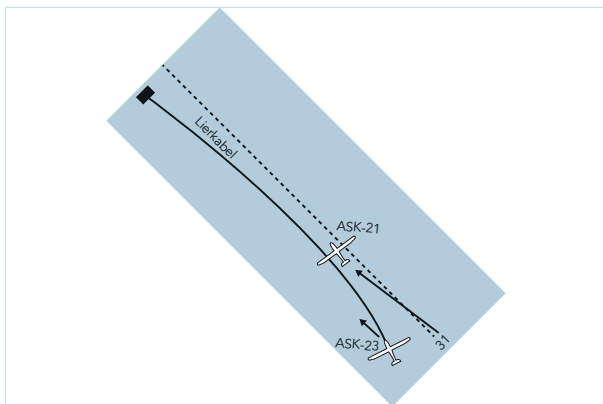
De volgende drie factoren hebben bijgedragen aan het voorval. Ten eerste hebben de tiploper, de lichtgever en de solist de positie van de ASK-21 in het landingsveld niet als onveilig beschouwd en lieten zij vervolgens de start van de ASK-23 plaatsvinden. De betreffende club hanteerde geen eenduidige richtlijn om te bepalen wanneer de startbaan vrij is en er vervolgens kan worden aangevangen met de start. Ten tweede lagen de kabels verder in het veld dan door de betrokkenen werd aangenomen en niemand had vanaf de startplaats waargenomen dat de linkervleugel van de ASK-21, die ver in het landingsveld stond, over twee lierkabels lag. Ten derde was er tijdens de lierstart van de ASK-23 geen supervisie door een instructeur en/of startleider; beide personen waren op het moment dat het voorval plaatsvond met iets anders bezig.

De veiligheidscommissie van de betrokken zweefvliegclub heeft onderzoek verricht naar het voorval en de resultaten hiervan gedeeld met de Onderzoeksraad. De commissie beveelt onder meer aan om gebruik te maken van een veilige sector, waarbinnen geen obstakels mogen zijn, op het moment dat er wordt gestart.

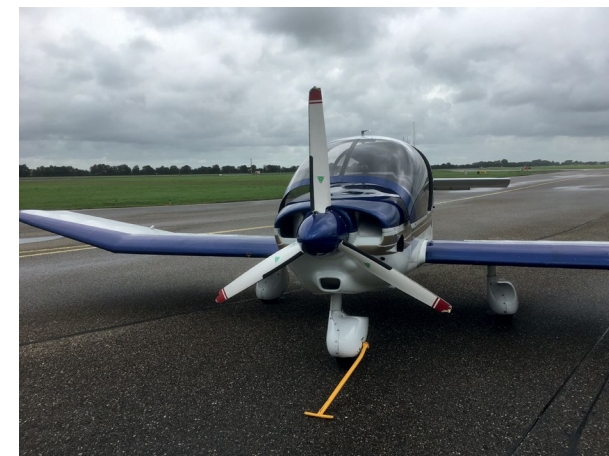
ingedrukt, waardoor de neus naar beneden ging en de propellerbladen de trekstang konden raken.

De trekstang aan het neuswiel. (Bron: Instructeur)

Het voorval laat zien dat het in de buitenlucht uitvoeren van de *pre-flight* inspectie (*walk around*), kort voordat wordt ingestapt om daadwerkelijk te gaan vliegen, het risico vermindert dat vergeten wordt de trekstang te verwijderen. Het lopen van een rondje om het toestel, direct voor het instappen om te vertrekken, vermindert sowieso de kans dat zaken worden vergeten. Te denken valt daarbij aan tankdoppen, inspectie- en bagageluisen en dergelijke. Het is tevens een goede gewoonte om de trekstang altijd van het neuswiel te verwijderen, nadat het vliegtuig geparkeerd is of alleen wordt achtergelaten. Dit om te voorkomen dat vergeten wordt deze te verwijderen na een of andere soort van afleiding.
