ONDERZOEKSRaad
VOOR VEILIGHEID

Kwartaalrapportage Luchtvaart

oktober - december 2021

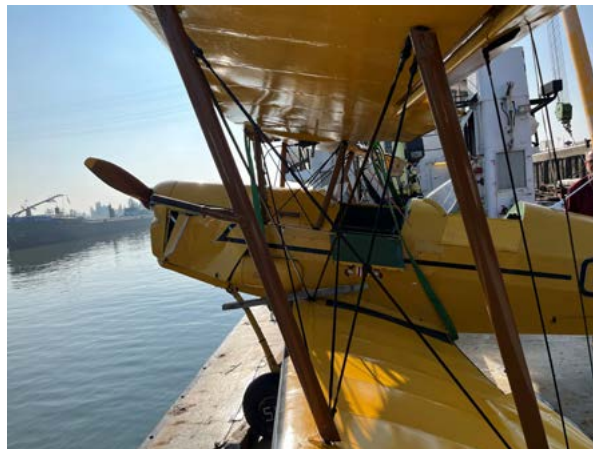
De piloot maakte een vlucht van Antwerpen (België) naar vliegveld Midden Zeeland. Boven de Westerschelde viel de motor uit. De piloot maakte een noodlanding op het water, waarbij het vliegtuig over de kop sloeg. De piloot bleef ongedeerd.

De Stampe na de berging. (Bron: Politie, Team Luchtvaarttoezicht)

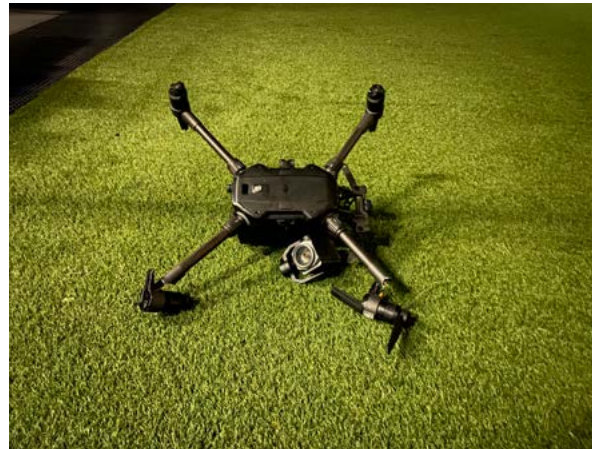
Kort na de start reageerde de *unmanned aircraft system* (UAS, ook wel *drone* genoemd) niet op de input van de piloot en vloog ongecontroleerd in de richting van de bemanning. Enkele seconden later stortte de UAS neer en raakte hierbij een bemanningslid. Het bemanningslid raakte licht gewond. De UAS raakte aanzienlijk beschadigd.

De neergestorte UAS. (Bron: Politie, Team Onbemande Luchtvaartuigen)

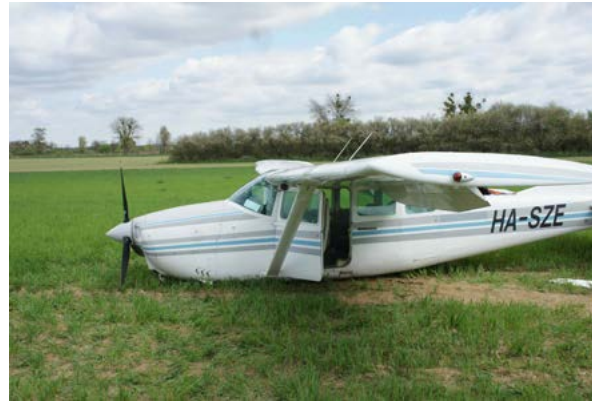
De Cessna 210, die in het verleden in Nederland geregistreerd was, ondervond tijdens de vlucht vanaf Kaposvar motorproblemen waarna de piloot genoodzaakt was een noodlanding te maken. De piloot maakte de landing met het landingsgestel ingetrokken. De twee inzittenden bleven ongedeerd. Het vliegtuig liep lichte schade op. Uit het onderzoek aan de motor is gebleken dat de krukas van de verbrandingsmotor was gebroken, als gevolg van overmatig gebruik van de motor. De werkelijke bedrijfsuren van de motor hadden de door de fabrikant opgegeven tijd tussen revisies²² met meer dan 20% overschreden.

De HA-SZE na de noodlanding. (Foto: Hongaarse TSB)

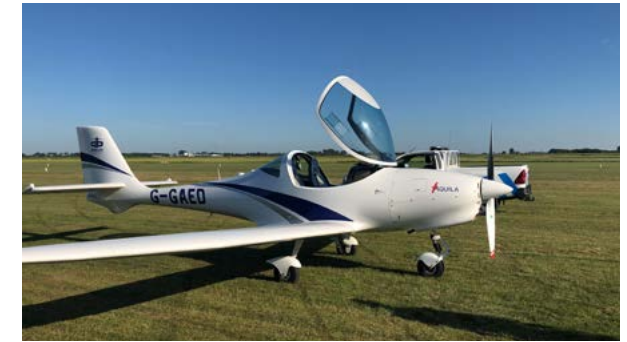
Uit de inspectie na het voorval bleek dat het koelvloeistofpeil in de expansietank erg laag was en in de overlooptank juist hoog. In het koelsysteem zijn geen lekkages aangetroffen. Dit wijst erop dat er via de drukkop op de expansietank een grotere hoeveelheid koelvloeistof dan gebruikelijk in de overlooptank terecht is gekomen. Als gevolg van het lage koelvloeistofpeil in het systeem is de motortemperatuur tot boven de normale waarden gestegen.

Bij het uit elkaar halen van de motor werd aanzienlijke pingelschade²⁴ geconstateerd op de zuiger van cilinder 2. Het uitlaatsysteem van het vliegtuig is door de motorfabrikant getest en hieruit kwam naar voren dat het systeem een uitlaattegendruk veroorzaakte die boven de limiet van 200 millibar lag. Deze limiet is gespecificeerd in de installatiehandleiding van de fabrikant. De gemeten tegendruk was het hoogste bij cilinder 2.

Op het uitlaatspruitstuk dat is verbonden met cilinder 4 werd een scheurtje aangetroffen. Deze cilinder bevindt zich aan dezelfde kant van de motor als cilinder 2. Het scheurtje leidde tot lekkage van hete uitlaatgassen; dit heeft mogelijk verder bijgedragen aan de oververhitting van de motor.

De combinatie van de bovengenoemde factoren (laag koelvloeistofpeil, hoge buitentemperatuur, hoge uitlaattegendruk en scheur in spruitstuk) heeft ertoe geleid dat de motortemperatuur werd overschreden, zoals de piloot constateerde tijdens de incidentvlucht.

De Aquila na de voorzorgslanding. (Bron: Breda Aviation)

Uit nader onderzoek is gebleken dat de motor- en vliegtuigfabrikant na het voorval maatregelen hebben genomen om te voorkomen dat soortgelijke incidenten zich opnieuw voordoen:

- De inspectie van de drukdop die op de expansietank van het koelsysteem is gemonteerd, zoals beschreven in de onderhoudshandleiding van het vliegtuig, is aangepast en omvat nu een procedure om het koelsysteem onder druk te zetten en te controleren of de overdrukwaarde van de dop binnen de opgegeven grenzen valt.
- Er is een certificeringsprocedure gestart voor een nieuw uitlaattedempingssysteem. De nieuw ontworpen uitlaat moet tegendrukwaarden produceren die beneden de grens van 200 millibar liggen.

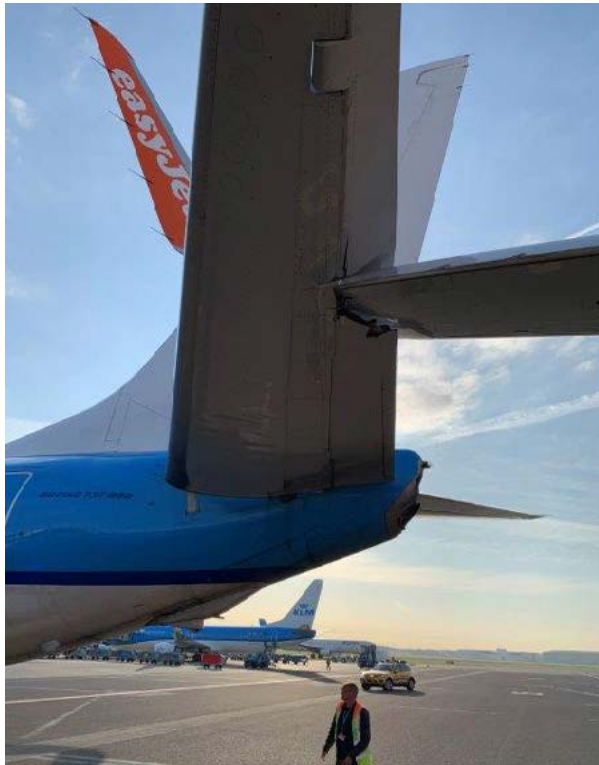
De botsing. (Bron: Amsterdam Airport Schiphol)

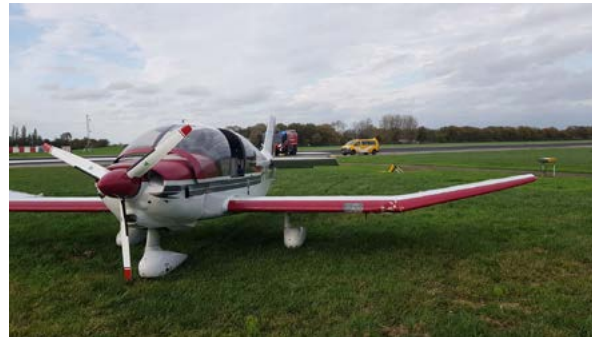
Daarbij komt dat tijdens het uitrollen de stuurknuppel niet altijd naar achteren werd gehouden, waardoor er druk op het neuswiel bleef bestaan. Deze landingstechniek kan *wheelbarrowing* tot gevolg hebben. Bij dit fenomeen komt een zodanig deel van het gewicht van het vliegtuig op het neuswiel te rusten, dat de richtingsstabiliteit sterk afneemt. Het vliegtuig heeft dan de neiging om snel om het neuswiel te draaien met een onbedoelde richtingsverandering van het vliegtuig tot gevolg. Een onbedoelde richtingsverandering kan echter ook veroorzaakt worden door het niet goed functioneren van het vergrendelingsmechanisme van het neuswiel of het onbedoeld gebruiken van de remmen tijdens het sturen met de roerpedalen.

Het toestel na de runway excursion. (Bron: Havendienst Rotterdam The Hague Airport)

De vliegclub heeft de juiste landingstechniek afgestemd in nauwe samenwerking met de vliegtuigfabrikant en deze onder de aandacht van de leden gebracht.

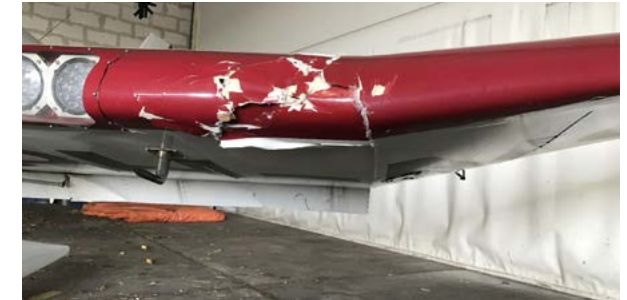
Schade aan de linkervleugel. (Bron: Politie, Team Luchtvaarttoezicht)

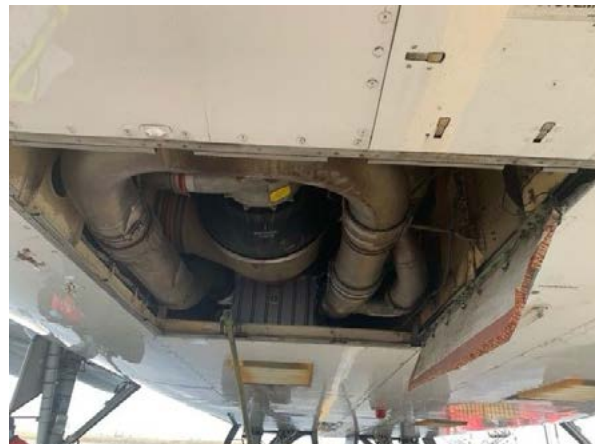
De Boeing 747 vertrok rond 22.20 uur voor een vrachtlucht van Amsterdam Airport Schiphol (hierna Schiphol) naar Jomo Kenyatta International Airport in Kenia. Tijdens de klim naar kruishoogte – op ongeveer 12.000 voet – hoorde de bemanning een doffe knal. Daarna hoorde de bemanning een laag zoemgeluid in de cockpit en de cabine. Volgens de bemanning waren alle indicaties van het EICAS (*Engine Indicating and Crew Alerting System*) normaal. Na overleg met de luchtvaartmaatschappij besloot de bemanning de vlucht voort te zetten. Bij aankomst in Kenia werd tijdens een zogeheten *walk-around check* (inspectie aan de buitenkant) ontdekt dat aan de onderkant van de romp van het toestel een toegangsdeur van de airconditioning was afgebroken. Een deel van de deur zat nog met de scharnieren vast aan het toestel, het andere deel van de deur was verdwenen. De afgebroken deurdelen hadden lichte schade aan het toestel veroorzaakt.

Het restant van de deur met breukvlak. (Bron: de luchtvaartmaatschappij)

De tijd die gepland stond voor de inspecties en de reparatie van de PH-CKC was verkort, doordat werkzaamheden aan een ander toestel langer duurden. Toen de grondwerktuigkundige oordeelde dat er voor het vervangen van de klep meer tijd nodig was dan gepland, werd besloten om vervanging van de klep uit te stellen. Uit de gesprekken met de grondwerktuigkundigen en het personeel van de luchtvaartmaatschappij en de onderhoudsorganisatie ontstond de indruk dat

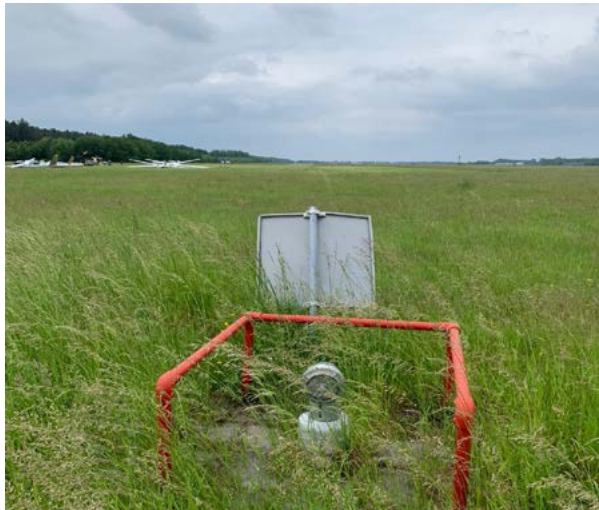
Vanwege werkzaamheden aan het rolbanenstelsel op vliegbasis Volkel maakte de zweefvliegclub gebruik van een ander stuk grasbaan dan gebruikelijk voor de startplaats en het doellandingsveld. De piloot maakte een lage eindnadering en het zweefvliegtuig raakte hierdoor met de linkervleugel een markeringsbord, dat in hoog gras stond. De piloot had het bord tijdens de eindnadering niet gezien. Het toestel liep schade op aan de linkervleugel. De piloot bleef ongedeerd. De betrokken zweefvliegclub heeft het ongeval onderzocht en de resultaten met de Onderzoeksraad gedeeld.

De piloot had uit 'automatisme' op de taxibaan gemikt, die haaks op het eindnaderingsbeen ligt en wat gebruikelijk is in de normale situatie. Deze taxibaan ligt op grotere afstand voor het landingsveld dat werd gebruikt vanwege de werkzaamheden, met als gevolg dat de piloot een lage eindnadering maakte.

Het markeringsbord. (Bron: zweefvliegclub)
