ONDERZOEKSRaad  
VOOR VEILIGHEID

# Kwartaalrapportage Luchtvaart

oktober - december 2022

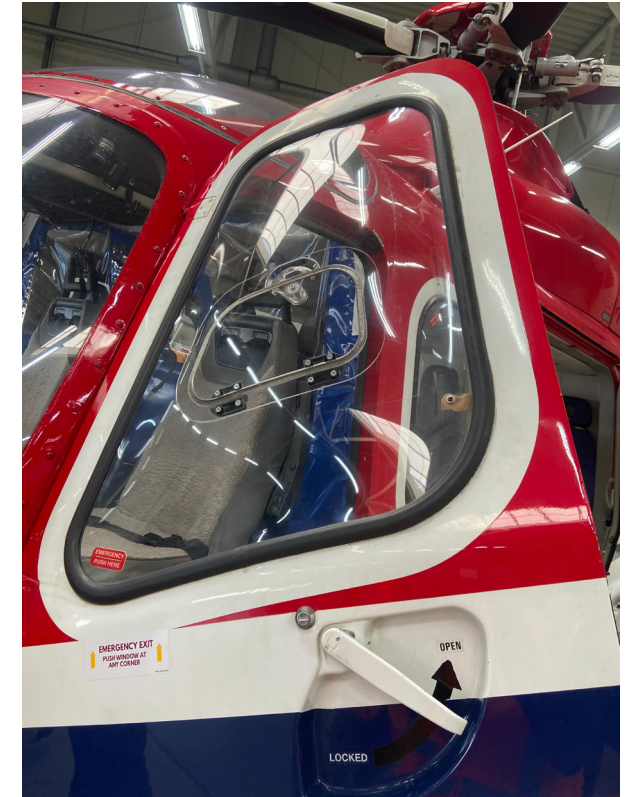
Een AgustaWestland AW139 was opgestegen van Den Helder Airport voor een testvlucht na groot onderhoud. Tijdens de vlucht werd door de bemanning aan de linkerkant een toename van het geluidsniveau en de luchtstroom opgemerkt. Het linkerraam was uit de helikopter gevallen. De bemanning hield de controle over de helikopter en landde zonder verdere problemen op Den Helder Airport. Het raam is beschadigd teruggevonden. Niemand op de grond raakte gewond.

Het betreffende raam van een AW139.

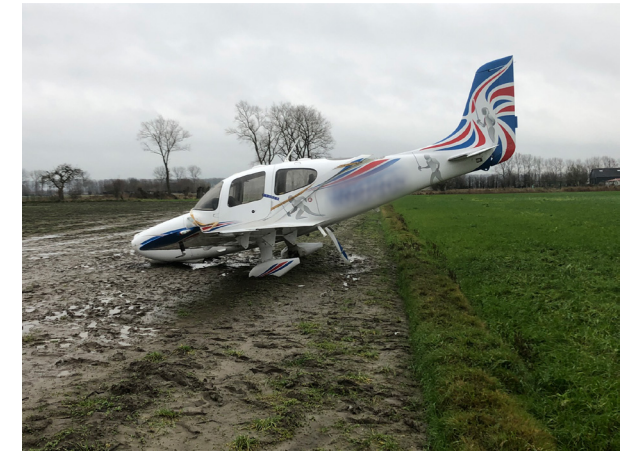
De piloot maakte als enige inzittende van de Cirrus een vlucht van Mönchengladbach Airport (Duitsland) naar Cambridge City Airport (Verenigd Koninkrijk). Op een hoogte van 10.000 voet (FL100) ervoer de piloot motorvibraties, waarop hij besloot uit te wijken naar luchthaven Oostende-Brugge (België). Even later verloor het vliegtuig de propeller. De piloot activeerde het *Cirrus Airframe Parachute System* nabij Damme (België), waar het toestel aan de parachute in een akker terecht kwam. De piloot bleef ongedeerd. Het vliegtuig liep schade op bij de landing.

*De Cirrus na de noodlanding.*

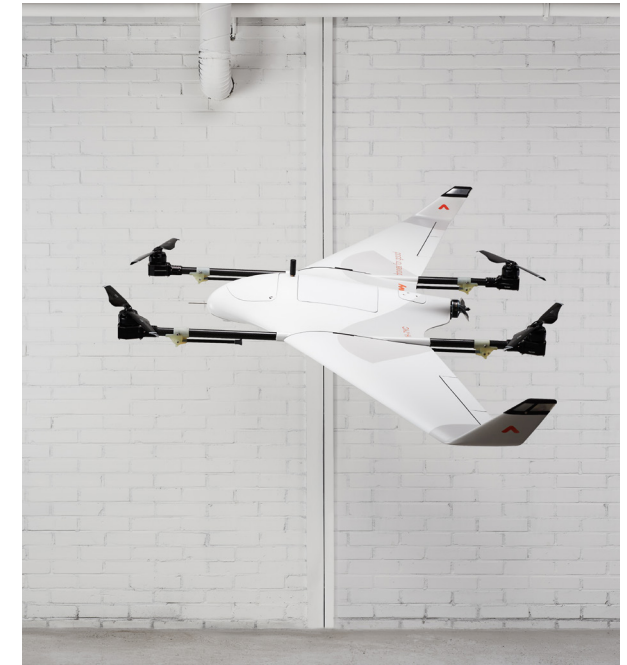
Tijdens een demonstratievlucht vloog het in Nederland gefabriceerde onbemande luchtvaartuig (*unmanned aircraft*, UA) op een hoogte tussen de 50 en 65 meter boven de grond, toen er een ritmisch, lager dan normaal geluid hoorbaar was. Het geluid was afkomstig van het toestel. De UA zakte vervolgens en kwam in een spiraalbeweging terecht, waarbij de controle over het toestel werd verloren. De UA raakte de grond en liep zware schade op. Uit het onderzoek is gebleken dat een vermoeiingsbreuk van een bevestigingsbout de oorzaak was van het tijdens de vlucht losraken van een van de propellerbladen.

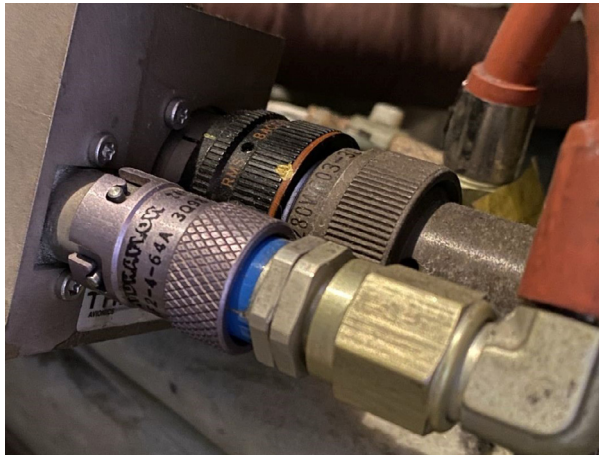
Nadat het vliegtuig bij de gate was aangekomen, werd het vliegtuig geïnspecteerd door onderhoudspersoneel. Uiteindelijk vonden ze drie pneumatische snelkoppelingsfittingen (*Quick Disconnect Fitting*, QDF) van het pitot-statische systeem<sup>8</sup> losgekoppeld van de *air data modules*.

Snelkoppeling van een pitot-statische leiding op de *air data module*.

Met drie QDFs losgekoppeld van de respectievelijke *air data modules*, kregen deze *air data modules* niet de vereiste pitot-statische luchtdruk invoer van buiten en konden deze de piloten daarom na rotatie geen vliegsnelheid- en hoogte-informatie verstrekken.

De luchtvaartmaatschappij had het pitot-statische systeem niet als kritiek systeem<sup>13</sup> aangemerkt en de bijbehorende kritieke taken werden dan ook niet op verschillende tijdstippen of door verschillende technici uitgevoerd. De luchtvaartmaatschappij erkende de verhoogde risico's die gepaard gaan met onderhoudswerkzaamheden tijdens de procedures voor het weer in gebruik nemen en pakte deze aan door de bijbehorende taakkaart te herzien. De luchtvaartmaatschappij heeft na de incidentvlucht een nieuwe taakkaart uitgegeven, waarbij twee technici onafhankelijk van elkaar de voltooiing van de taken moeten verifiëren - in overeenstemming met het als kritiek beschouwen van het pitot-statische systeem - en ervoor moeten zorgen dat de verbindingen van het pitot-statische systeem correct zijn aangesloten. De luchtvaartmaatschappij voegde ook aantekeningen toe aan de taakkaart om de juiste aansluiting van de pitot-statische lijnen op de *air data modules* te controleren, ervoor te zorgen dat de bedieningsringen van de QDFs volledig op de borgpennen zijn geplaatst en dat de gekleurde borgringindicatoren zichtbaar zijn.

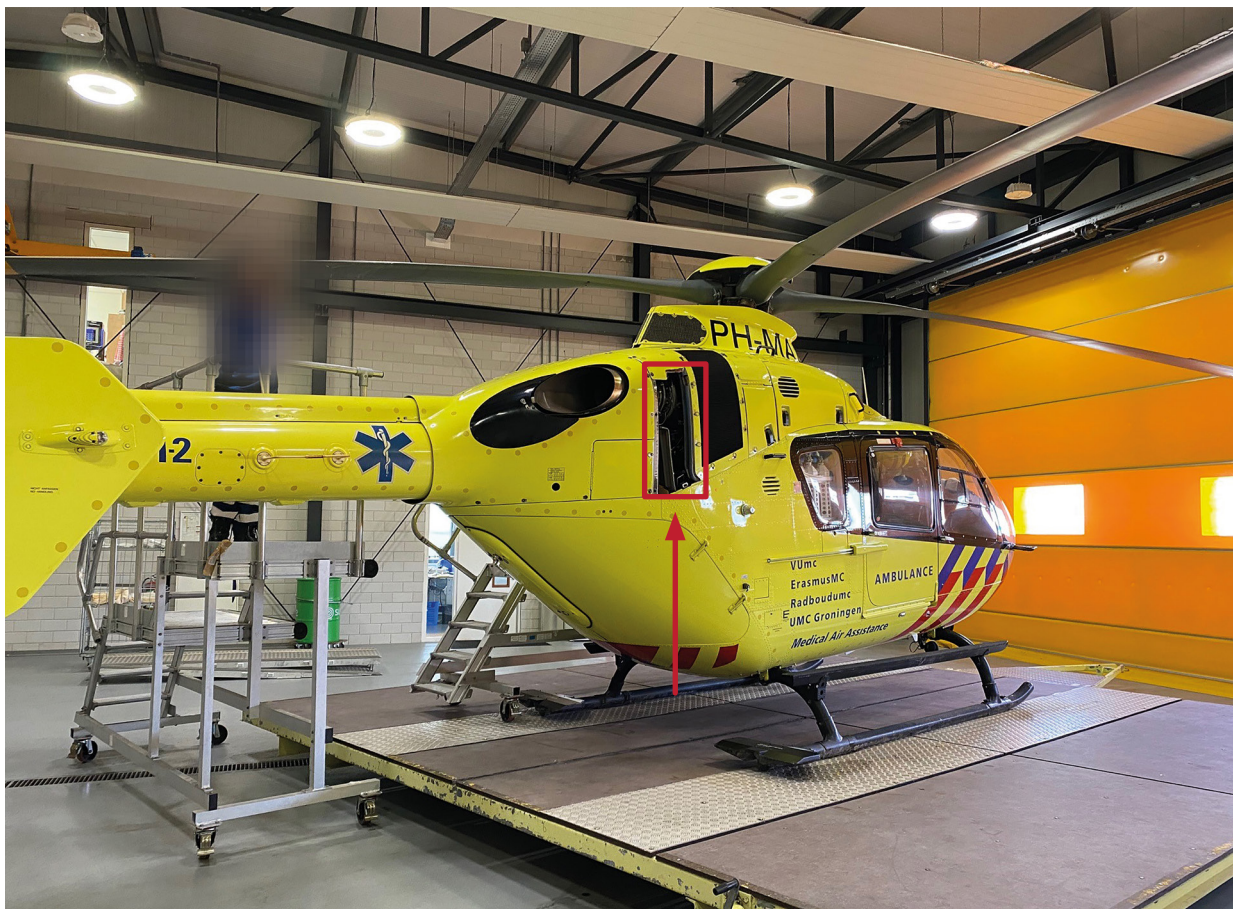
De helikopter met het verloren motorinspectieluik. (Bron: ANWB MAA)

De helikopter steeg op van Groningen Airport Eelde en vloog in zuidwestelijke richting naar de plaats Joure. Tijdens de vlucht hoorde de piloot een geluid; hij dacht dat de helikopter een vogel had geraakt. Er waren geen indicaties of waarschuwingen in de cockpit dat er sprake was van een storing in een helikoptersysteem, dus de gezagvoerder besloot de vlucht voort te zetten. Kort daarna werd de *scramble* waarop de HEMS-operator had gereageerd, geannuleerd en keerde de helikopter terug naar Groningen Airport Eelde. Na de landing bleek dat er een inspectieluik van de motor ontbrak.

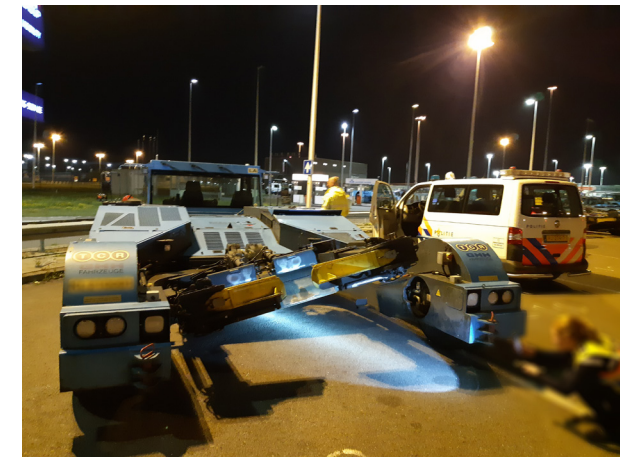
De cockpitbemanning voelde een trilling en zette het vliegtuig onmiddellijk stil. De chauffeur van de pushbacktruck was ongedeed. De pushbacktruck was beschadigd; het vliegtuig had ook schade opgelopen, onder meer aan de banden van het neuslandingsgestel. De grondverkeersleider gaf de bemanning toestemming om naar een gate te taxiën om de opgelopen schade nader te inspecteren.

De botsing van het vliegtuig met de pushbacktruck kon plaatsvinden doordat de cockpitbemanning begon te taxiën, terwijl de chauffeur van de pushbacktruck nog niet het *'all clear'* had gegeven aan de bemanning, ten teken dat ze vrij baan hadden om te gaan taxiën. De Onderzoeksraad heeft het voorval niet nader onderzocht.

De beschadigde pushbacktruck. (Bron: Politie, Team Luchtvaarttoezicht)

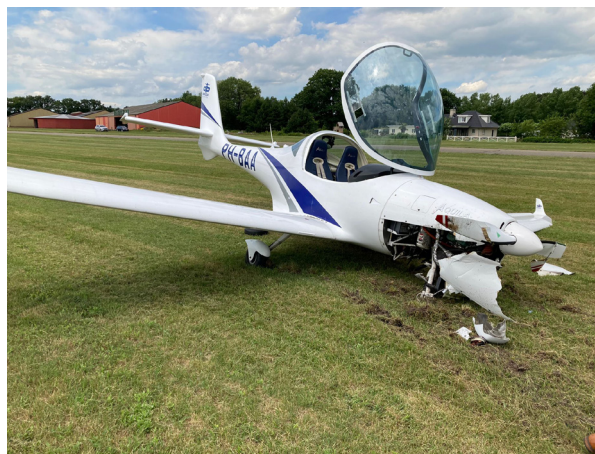
De verongelukte AT01. (Bron: Havendienst Breda International Airport)
