Losgeschoten remklepstang

Rolladen-Schneider LS 4-b zweefvliegtuig

Den Haag, juli 2019

Nummer voorval:	2018021
Classificatie:	Incident
Datum, tijd voorval:	23 april 2018, 17.15 uur
Plaats voorval:	Larserveld
Registratie luchtvaartuig:	PH-974
Type luchtvaartuig:	Rolladen-Schneider LS 4-b
Soort luchtvaartuig:	Zweefvliegtuig
Soort vlucht:	Lokaal
Fase van de vlucht:	En route
Schade aan luchtvaartuig:	Losgeraakte remklepstang
Aantal bemanningsleden:	Eén
Aantal passagiers:	Geen
Persoonlijk letsel:	Geen
Overige schade:	Geen
Lichtcondities:	Daglicht

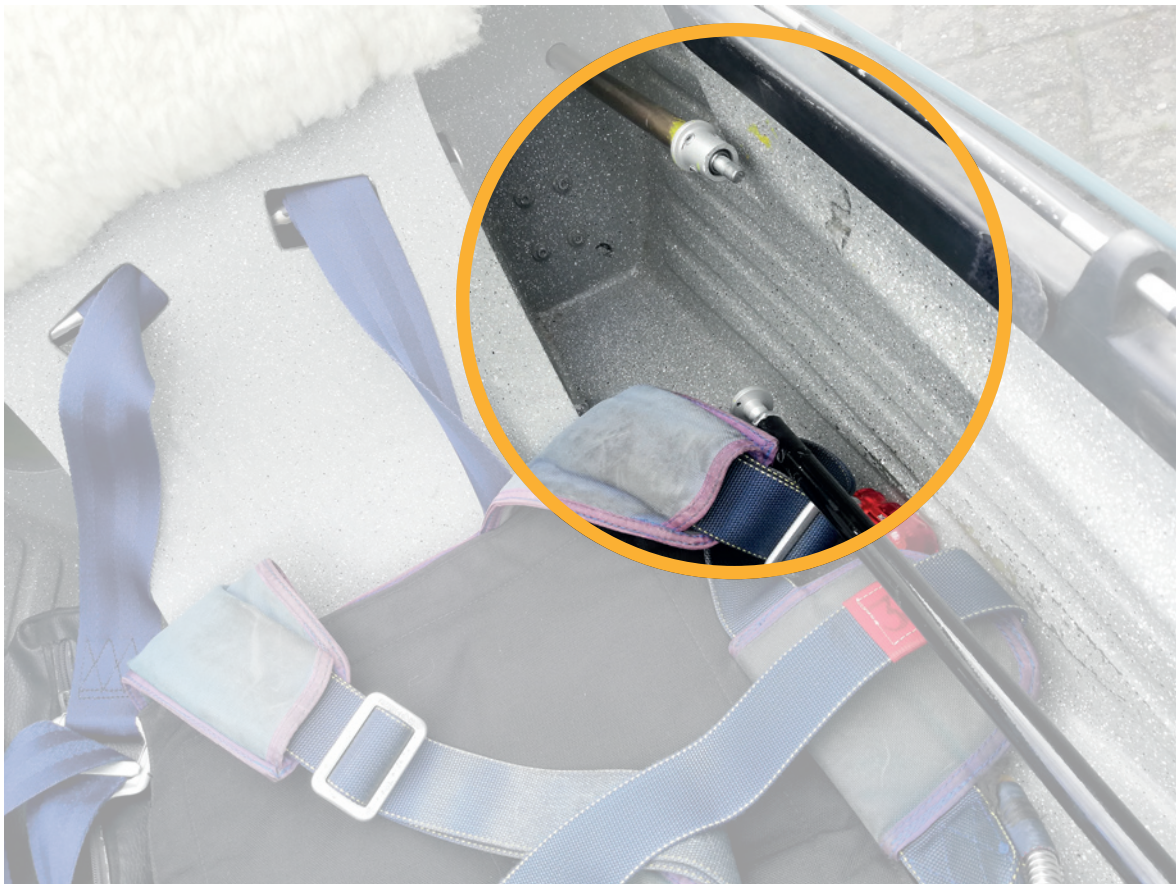
Tijdens de lierstart op 23 april 2018 van het zweefvliegtuig van het type Rolladen-Schneider LS 4-b, gingen de remkleppen onverwacht open. De bedieningshendel van de remkleppen was uit de vergrendeling geschoten, hetgeen door de piloot werd gecorrigeerd. Na ongeveer een uur in de lucht en een vlucht door milde turbulentie, deed het probleem van de ontgrendelde remkleppen gevolgd door een corrigerende actie door de piloot, zich meermalen voor. Op een hoogte van ongeveer 1100 meter, toen het zweefvliegtuig nog in de buurt was van het zweefvliegveld, schoot de remklepstang met een luide knal los. Vanaf dat moment had de piloot weinig tot geen controle over de remkleppen en besloot hij terug te keren naar het zweefvliegveld. De piloot hield met zijn rechterhand het overgebleven deel van de remklepstang vast en bestuurdde het zweefvliegtuig met zijn linkerhand. Bij de landing deden zich verder geen problemen voor. Na de vlucht bleek dat de remklepstang was losgeraakt van de rest van het mechanisme (zie figuur 1).

Figuur 1: De losgeschoten remklepstang. (Bron: G.A. Metz)

Het betreffende zweefvliegtuig was op 7 april 2018, dus kort voor de vlucht in kwestie, aangepast in de werkplaats van de vliegclub. De boutverbinding van de wartel van de remklep raakte los tijdens de vlucht en de remkleppen konden niet meer geheel worden ingetrokken. Onderzoekers van de Onderzoeksraad stelden achteraf vast dat het verkeerde type Loctite (lijm) was gebruikt (243 in plaats van 638) en dat de gebruiksdatum van de Loctite al twee jaar eerder was verlopen. Bovendien was de lasnaad in de stang

niet verwijderd met een 13,5 mm boor, zoals was voorgeschreven in de TN, maar met een andere boor. Daardoor had de stang beperkte bewegingsvrijheid, wat leidde tot een buigmoment op de wartel van de remklepstang. De lasnaad in de stang heeft niet alleen geleid tot een buigmoment, maar belastte ook de schroefdraad van de bout in de wartel. Onvoldoende schroefdraad, gecombineerd met het herhaaldelijk draaien van de remklephendel wat nodig is om de remkleppen te bedienen, heeft geleid tot het losraken van de bout. Uiteindelijk heeft dit geleid tot het losraken van de wartel.

De Onderzoeksraad concludeert dat de aanpassing wettelijk gezien kan worden uitgevoerd door technici van vliegclubs, maar dat op basis van praktijkervaringen van technici blijkt dat de aanpassingsinstructies dan wel duidelijk dienen te zijn. Daarnaast dienen deze instructies een volledige materiaallijst te bevatten, inclusief onderdelen van de *retrofit kit* en de vereiste verbruiksmaterialen en gereedschappen die niet standaard zijn. De *retrofit kit* dient niet alleen de benodigde hardware te bevatten, maar ook de verbruiksmaterialen en gereedschappen die niet standaard zijn.
