ONDERZOEKRAAD
VOOR VEILIGHEID

Matroos vermist na val overboord

Leerpunten uit een ongeval in de Oostzee

Den Haag, november 2019

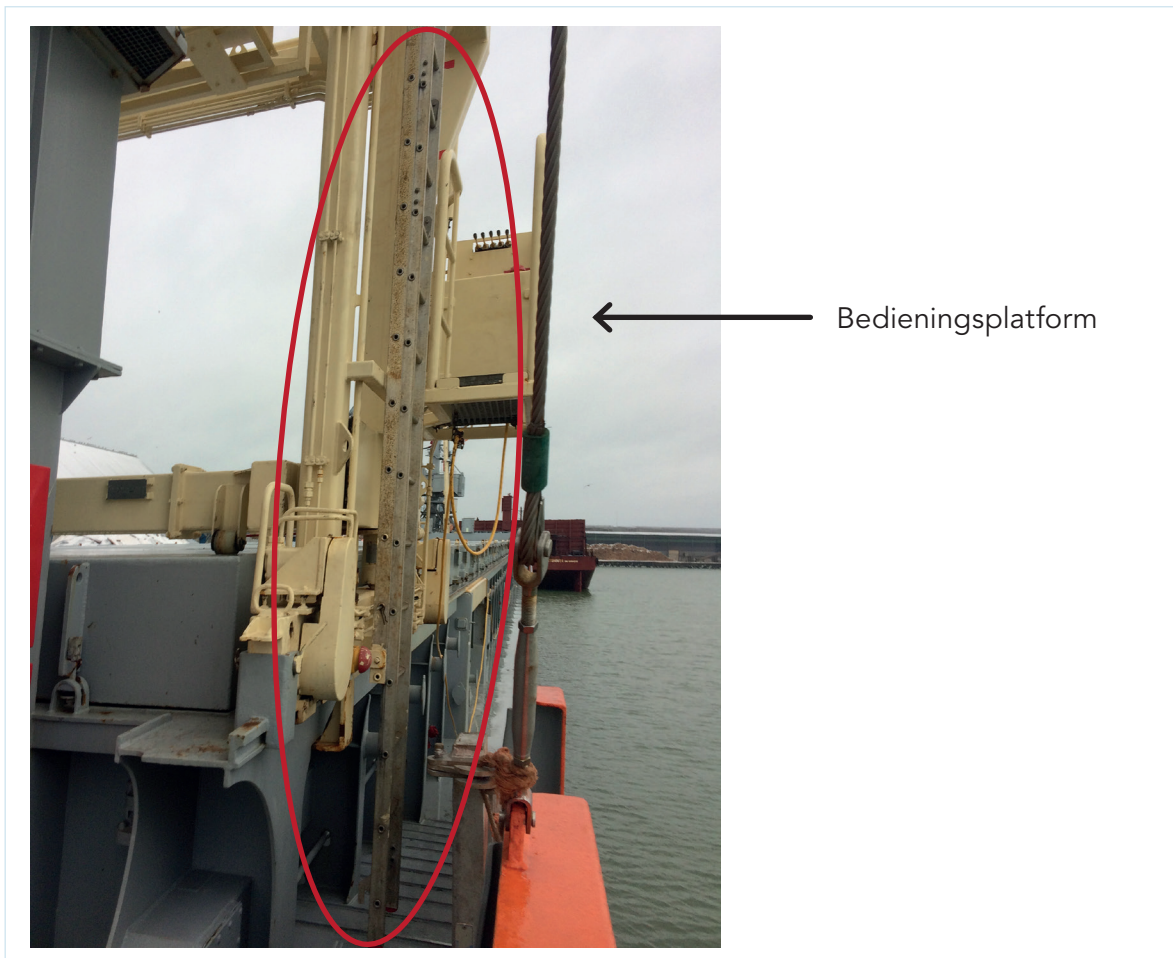
Niemand heeft het slachtoffer zien vallen, waardoor de exacte oorzaak van de val overboord niet met zekerheid vast te stellen is. De verstelbare ladder aan de luikenwagen werd loshangend aangetroffen door de motorman nadat hij de schreeuw van het slachtoffer had gehoord, maar het is onbekend of het slachtoffer zich op de ladder bevond ten tijde van de val. Het is waarschijnlijk dat het loshangen van de ladder gerelateerd is aan de val overboord. Er kon geen andere plausibele verklaring voor de val overboord worden vastgesteld en ook de schreeuw om hulp suggereert een val. Tevens is er geen andere verklaring gevonden voor het loshangende deel.

Figuur 4: De ladder aan de luikenwagen met daaraan het verstelbare deel (omcirkeld).
(Bron: Onderzoeksraad voor Veiligheid)

De luikenwagen en de ladder zijn gebouwd en gecertificeerd door de firma Coops & Nieborg. De ladder bestaat uit twee delen, een vaste ladder en een verstelbare ladder. Het verstelbare deel is noodzakelijk om de hoogte van de opstap aan te kunnen passen. Bij het verrijden van de luikenwagen varieert namelijk de hoogte van het dek ten opzichte van de ladder. Het verstelbare ladderdeel wordt aan de bovenkant aan het vaste ladderdeel gehaakt en aan de onderkant door middel van een haak met borgpin aan het vaste deel geborgd (zie figuur 5). Vanwege het los te halen deel van de ladder was deze niet voorzien van een valbeveiliging in de vorm van een geleide rail of een kooi.

De oorzaak van het overboord vallen van de matroos van de Lady Ami waardoor hij vermist is geraakt is niet met zekerheid vastgesteld. Mogelijk is het slachtoffer van de ladder aan de luikenwagen gevallen doordat deze losraakte. Doordat de ladder aan de luikenwagen niet voorzien was van een valbeveiliging zoals een geleide rail of een kooi, was er geen barrière om een val van de matroos overboord te voorkomen. Ondanks de bijzondere positie waarin de ladder is aangetroffen kon niet met zekerheid vastgesteld worden dat het slachtoffer op de ladder heeft gestaan.

De rederij heeft samen met de leverancier van de luikenwagen gekeken naar een veiligere oplossing voor de ladder, maar heeft deze nog niet gevonden.

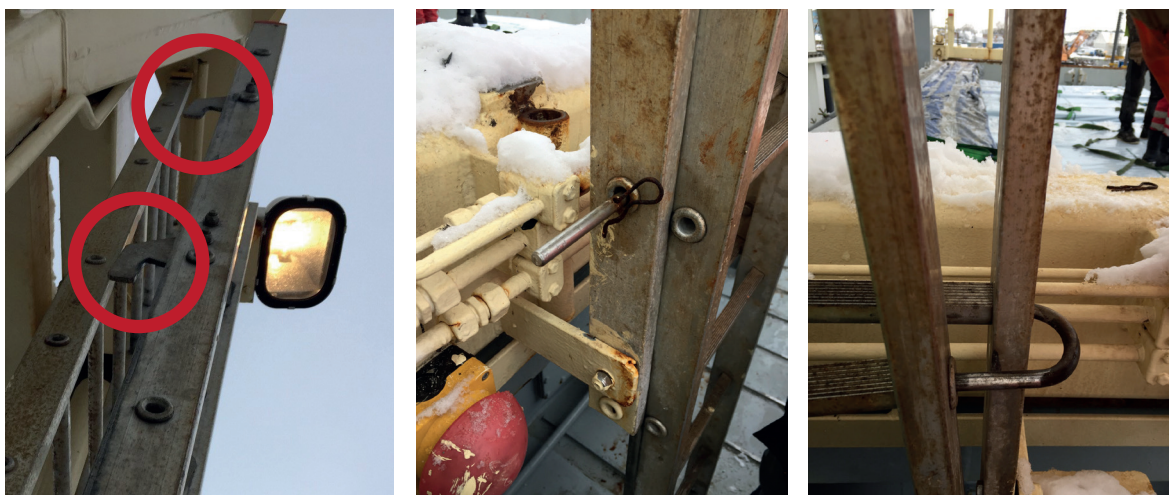
Figuur 5: Haken en borging van de verstelbare ladder. (Bron: Onderzoeksraad voor Veiligheid)

Om het verstelbare ladderdeel los te halen moet de onderste pin verwijderd worden en de ladderpart uit de haken worden getild. Indien de ladder goed is geborgd kan deze dus niet vanzelf los gaan hangen. Dit deel van de ladder wordt volgens de bemanning zelden verwijderd en wordt alleen gebruikt om de luikenwagen te beklimmen. Het slachtoffer had geen opdracht gekregen die het beklimmen van de luikenwagen noodzakelijk maakte. De gebruikelijke route van het dek naar het laadruim was niet via deze ladder.
